# Tutkimusselostus

Pansion koulu

Kosteus- ja sisäilmatekninen kuntotutkimus

27.1.2025 – rev 1

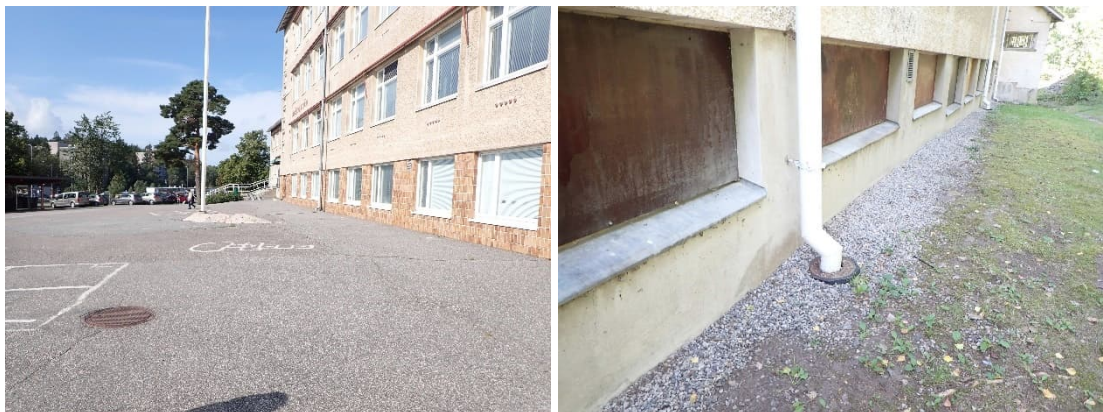
Kuvat 2 ja 3. Etupihan puolella rakennuksen vierusta on pääosin asfalttia, muutoin pääosin nurmea. Takapihalla rakennuksen vierustalla on osin nurmettunut sorakaista.

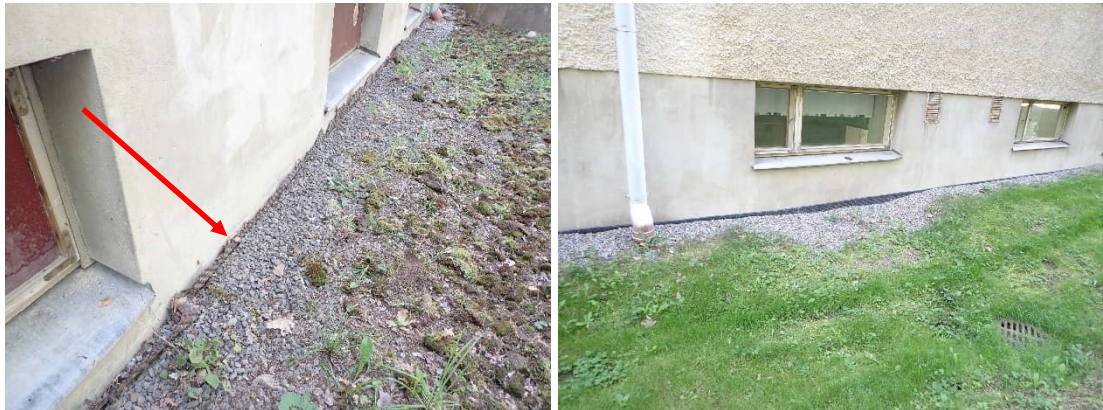
Salaojia on uusittu lähtötietojen mukaan vuosina 1999 ja 2004. Rakennuksen vierellä maanpinna yläpuolella näkyy patolevytystä takapihan puolella B- ja C-osien kohdalla, ja C-osan päädyssä sokkelin vierellä näkyy EPS-eristettä. C-osan patolevytyksen yläreuna on avoin, ilman listoitusta.

Kuvat 6 ja 7. C-osan takapihan puolella oleva patolevytys on yläreunastaan auki (nuoli). B-osan patolevytyksen yläreunassa on listoitusta.

Rakennuksen salaojakaivoissa todettiin hiekkaa ja patolevytysten asennuksissa puutteita, jotka voivat lisätä rakennuksen maanvastaisten osien kosteusrasitusta. Rakennuksen sisäpuolella havaittiin kuitenkin vain paikoitellen kosteutta, joka viittasi toimimattomiin salaojiin (ks. kohdat "4 Alapohjat" ja "7 Ulkoseinät ja maanvastaiset ulkoseinät"). Toimenpide-ehdotukset: Ennen peruskorjaukseen ryhtymistä on suositeltavaa pestä ja kuvata salaojat ja varmistaa niiden kunto sekä varmistaa tehtyjen uusintojen laajuus. Patolevyjen kunto on suositeltavaa varmistaa koekuoppien avulla, joita on suositeltavaa tehdä kattavasti eri seinustoille. Patolevyjen yläreunat on suositeltavaa kiinnittää niiltä osin kuin ne todetaan puutteelliseksi, mikäli tämä vielä jälkikäteen on mahdollista levyjen muu kunto huomioiden.

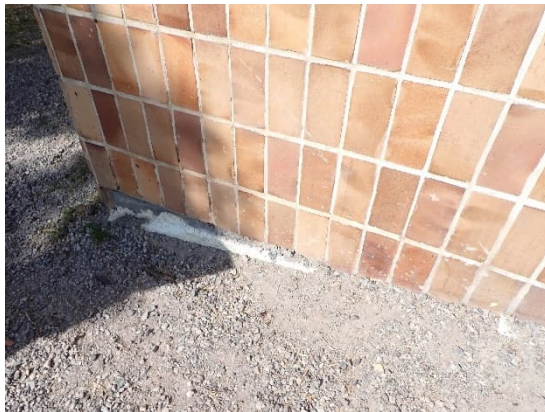
Kuvat 8 ja 9. C-osan päädyssä rakennuksen vierellä näkyvä EPS-eristettä.

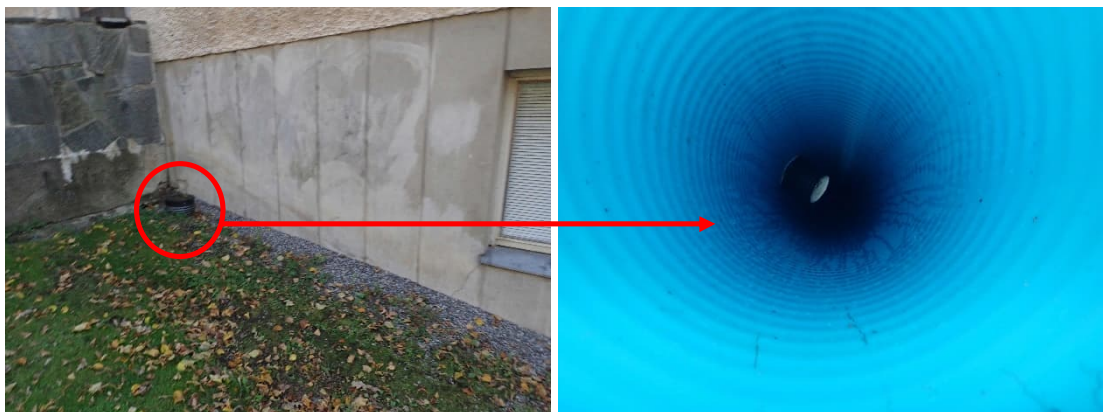
A-osassa avattiin kirjaston portaан vieressä oleva salaojien tarkastuskaivo. Kaivoon tuli putki portaан suunnalta noin 1,2 m syvyydellä. Vesipinta kaivossa oli noin 3,5 m syvyydellä sala-ojaputken alareunan korkeudella. A-osan lounaiskulmalla sala-ojaputket olivat noin 1,2 m syvyydellä maan pinnasta. Kaivon pohjalla oli hieman sepeliä, kaivossa ei ollut vettä.

Kuvat 10 ja 11. Kirjaston portaан vieressä oleva salaojan tarkastuskaivo.

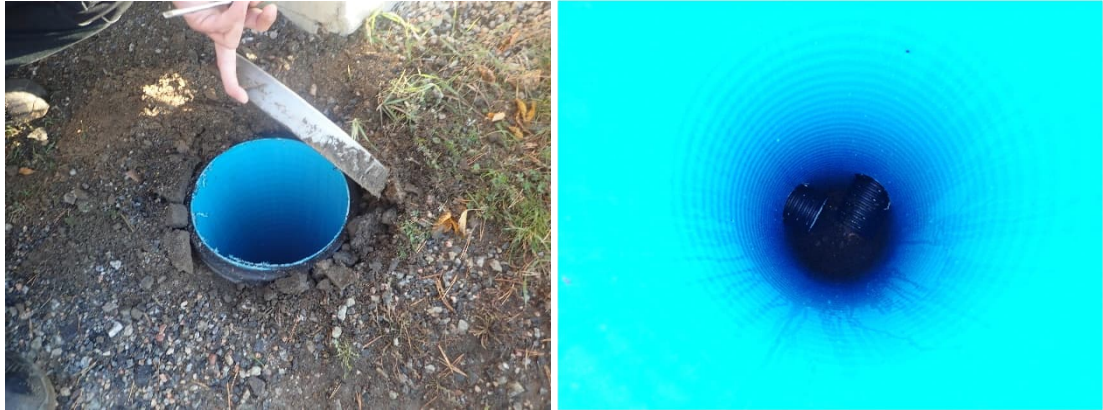
Kuvat 12 ja 13. A-osan lounaiskulman salaojakaivon pohjalla oli hieman sepeliä. Kaivossa ei ollut vettä. B-osan eteläpuolelta avattiin kaksi salaojakaivoa, joiden kummankin pohjalla oli niin paljon sepeliä, että salaojaputket olivat peitossa.

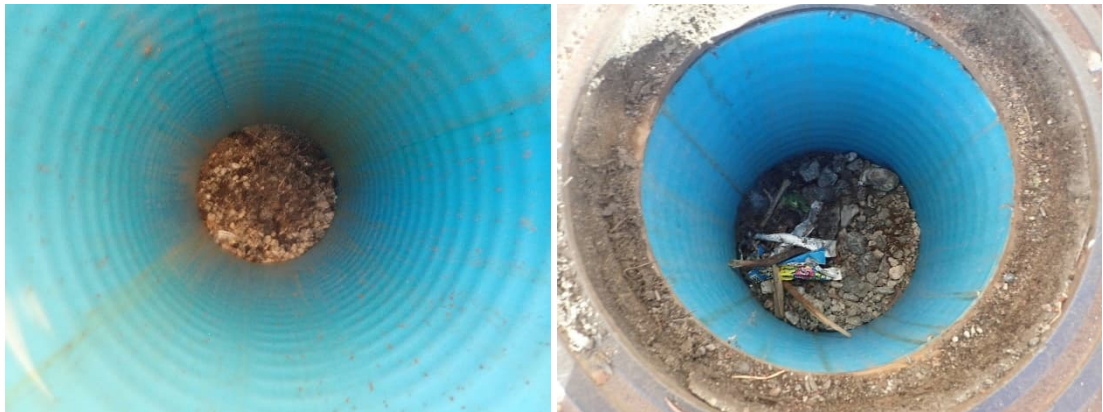
Kuvat 14 ja 15. B-osan etelän puoleisten salaojakaivojen pohjalla oli runsaasti sepeliä ja roskaa. C-osan kaakkoiskulmassa olevassa tarkastuskaivossa oli jonkin verran hiekkaa.

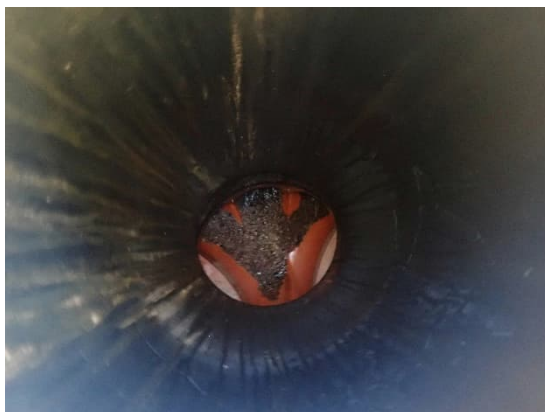
Kuva 16. C-osan kaakkoiskulman tarkastuskaivossa oli hiekkaa.

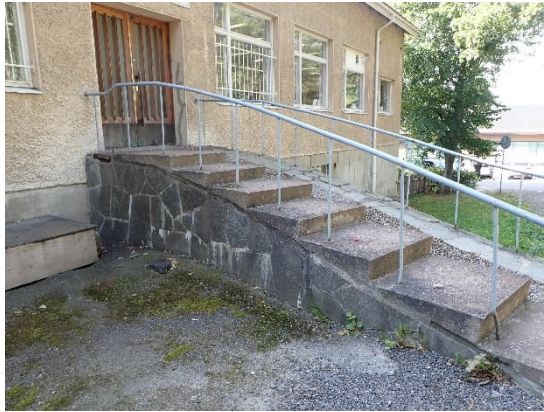
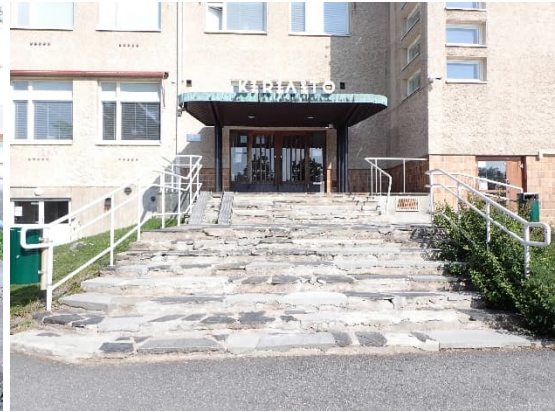
Sisäänkäynneille johtavissa ulkoportaissa todettiin puutteita. Takapihan A-osan kirjastolle johtavat portaat on päällystetty sivuista liuskekivillä ja askelmat ovat betonia. Portaiden sivuissa oli runsaasti kosteusjälkiä ja betoni oli rapautunut paikallisesti sivun ja ylätasanteen liittymästä. Etupihanpuoleisten portaiden sivut ovat betonia ja askelmissa on liuskekiviverhous. Liuskekiviaskelmat ovat lähtötietojen mukaan ongelmaiset ja irronneita liuskekiviä oli

paikattu betonilla. Sivujen betonissa havaittiin paikoitellen rapautumista ja esiin tulleita raudoituksia. Pääsisäänkäynnin portaiden alustila on tuuletettu portaan sivussa olevalla putkella ja portaan sivussa on luukku. Portaen alustaa ei tutkimuksen yhteydessä tarkastettu. C-osan takapihalla liikuntasalin takaosaan vievät portaat ovat ohutta betonirakennetta ja niissä havaittiin halkeamia ja pinnan rapautumista siten, että esiin on tullut paikoin betonin raudoituksia.

Kuvat 17 ja 18. Kirjaston takapihanpuoleisten portaiden sivussa on kosteusjälkiä ja etupihaanpuolen portaiden irronneita liuskekiviä on paikattu betonilla.

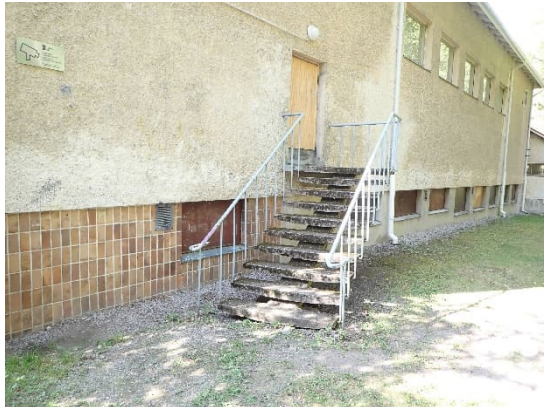
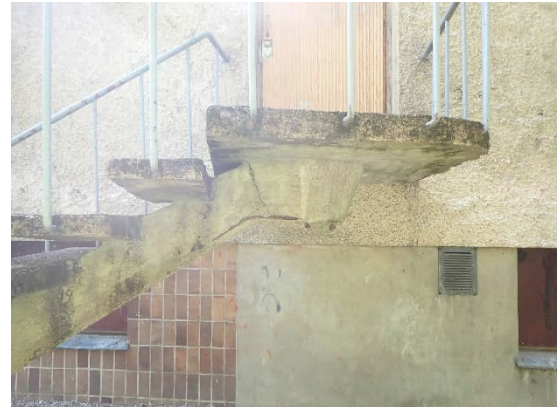
Kuvat 19 ja 20. C-osan takapihan betoniportaissa havaittiin halkeamia ja betonin rapautumista.

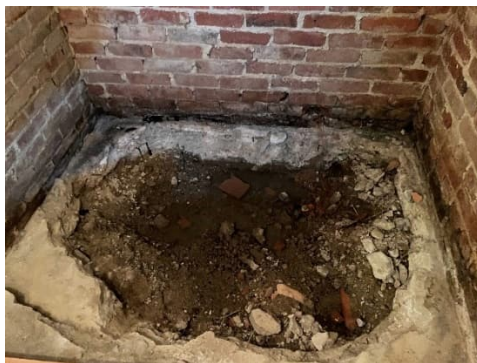
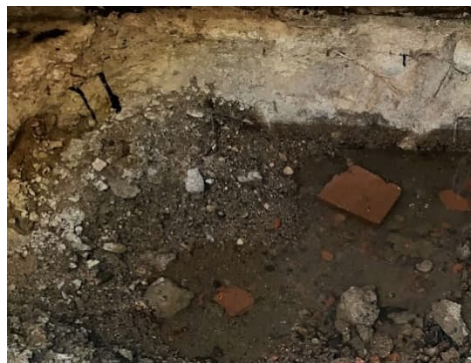
Alin kellarikerros, varastotilan lattiassa oleva aukko.

- betoni ~75 mm
- pikisively
- betoni ~195 mm
- hiekka

Kuvat 22 ja 23. Alemman kellarin alapohja varaston kohdalla.

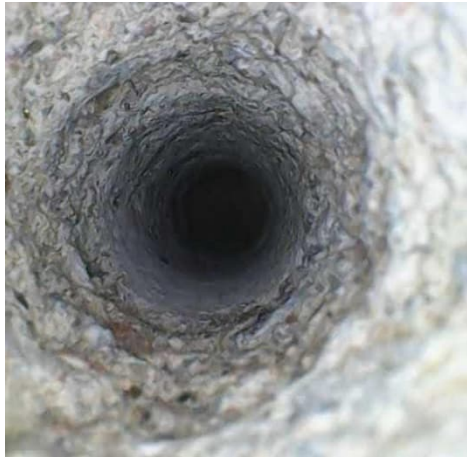
Keittiöhenkilökunnan pukuhuone, poraus P30

- muovimatto
- tasoite/liima
- betoni ~115 mm (alussa pehmeämpää ~50 mm)
- oletettavasti betonirakenteen sisällä on pikisively, jota ei havaittu porareiän kautta
- hiekkaa

*Kuva 24. Henkilökunnan pukuhuoneen alapohja, poraus P30. Rakenteessa ei ole lämmöneristettä.*

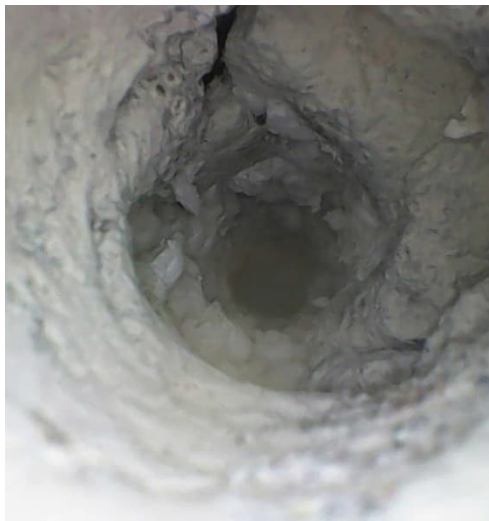
Vanha asunto, kuraattorin huone, uusittu alapohjarakenne, poraus P11

- muovimatto
- tasoite
- betoni ~135 mm
- EPS 200 mm
- betoni (paksuutta ei tarkastettu)

*Kuva 25. Entisen asunnon uusittu alapohjan rakenne porauksesta P11. Uutena eristeenä on EPS.*

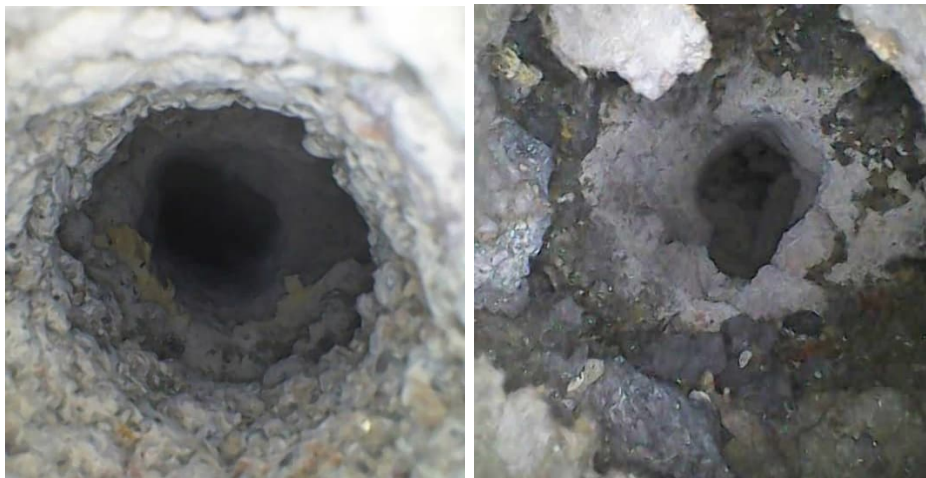
#### Ruokala keskialue, poraus P34

- vinyylilaatta (sisältää asbestia)
- betoni ~70 mm
- paperi
- betoni ~100 mm
- tervapaperi
- koksikuona ~40 mm
- kevytbetoni (paksuutta ei saatu mitattua koksinkuona valumisen vuoksi)
- betoni (paksuutta ei selvitetty)

Kuvat 28 ja 29. Ruokalan alapohjan rakenne väliseinän vierellä ja keskemällä huonetta, poraukset P13 ja P34. Eristeenä on keskemällä huonetta koksinkuonaa ja kevytbetonia (P34). Väliseinän vierellä (P13) ei havaittu eristettä.

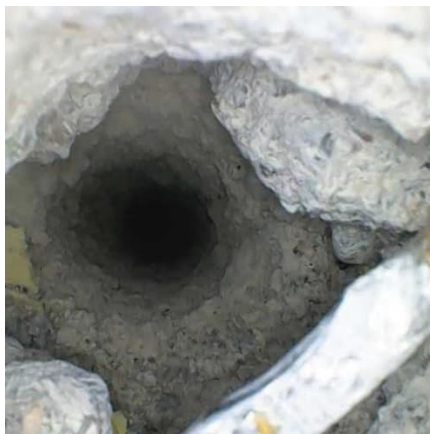
#### Lautavarasto, poraus P23

- betoni ~70 mm
- paperi
- kevytbetoni ~110 mm
- sively (ei voitu varmuudella todeta)
- betoni ~110 mm
- ilmaväli
- hiekkaa

Kuva 30. Lautavaraston alapohja, poraus P23. Eristeenä on kevytbetonia.

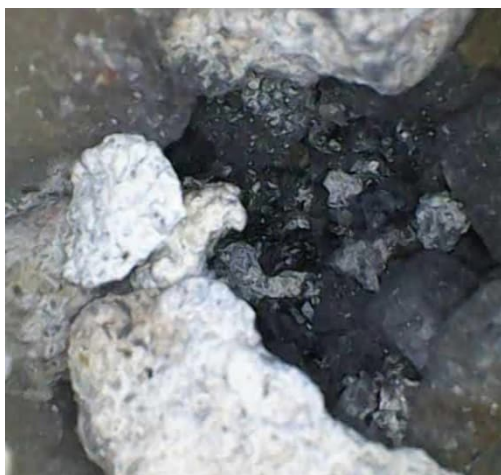
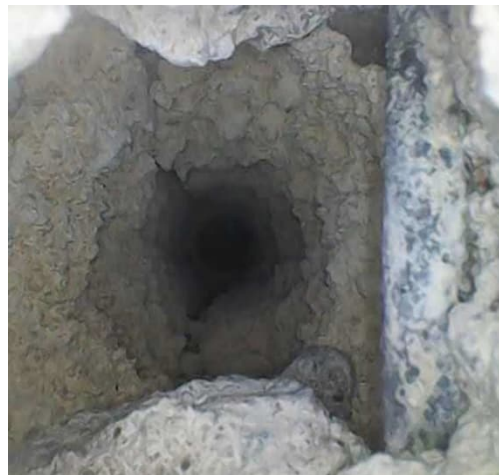
Poikien pukuhuone liikuntasalin alla, keskialue, poraus P28

- muovimatto
- tasoite/liima
- betoni ~130 mm (alussa pehmeämpää ~50 mm)
- kevytbetoni ~135 mm
- betoni ~100 mm
- hiekkaa

Kuvat 32 ja 33. Poikien pukuhuoneen alapohja kanaalin kohdalla ja keskemällä huonetta, poraukset P27 ja P28. Kanaalin kohdalla etisteenä on koksinkuonaa (P27) ja keskemällä kevytbetonia (P28).

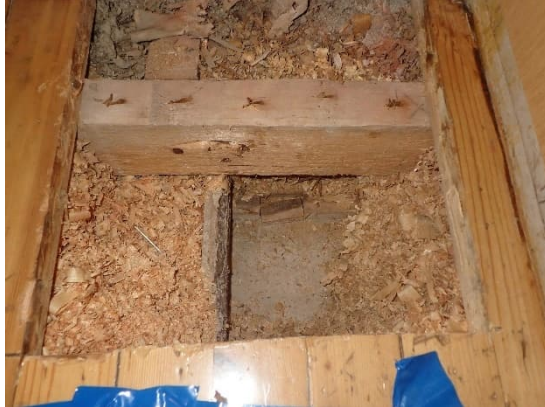
Teknisentyön luokka ja konesali, avaukset R1-R4

- lautalattia ~ 32 mm
- puurunko ja kutterinlastu ~ 225...235 mm
- betoni (paksuutta ei tarkastettu)

Kuva 34. Teknisentyön luokan puurakenteinen lattia betonilaatan päällä, avaus R2.

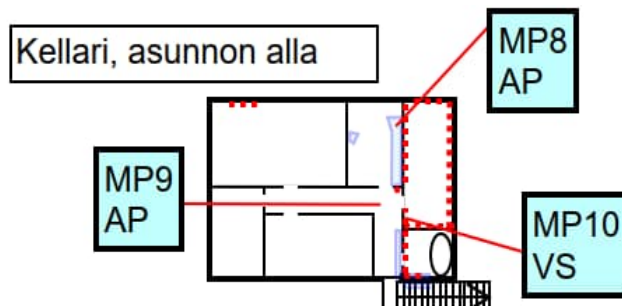
Kuva 43. A-osan alimman kellarin alapohjan alueet, joissa todettiin koholla olevaa kosteutta pintakosteusilmaisimella, esitettynä sinisellä. Punaisella katkoviivalla on esitetty seinien alaosat, joissa todettiin koholla olevia pintakosteusilmaisimen arvoja. Kosteusmittauspisteiden paikat on esitetty sinisillä laatikoilla (AP=alapohja, VS=väliseinä).

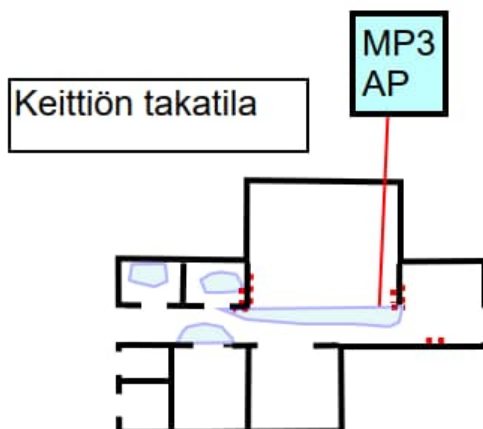
Kuva 45. A-osan kellarikerroksen keittiön takatilojen alapohjan alueet, joissa todettiin koholla olevaa kosteutta pintakosteusilmaisimella, esitettynä sinisellä. Punaisella katkoviivalla on esitetty seinien alaosat, joissa todettiin koholla olevia pintakosteusilmaisimen arvoja. Kosteusmittapisteiden paikat on esitetty sinisillä laatikoilla (AP=alapohja). Alueesta ei ollut käytössä ajantasaista pohjakuvaa.

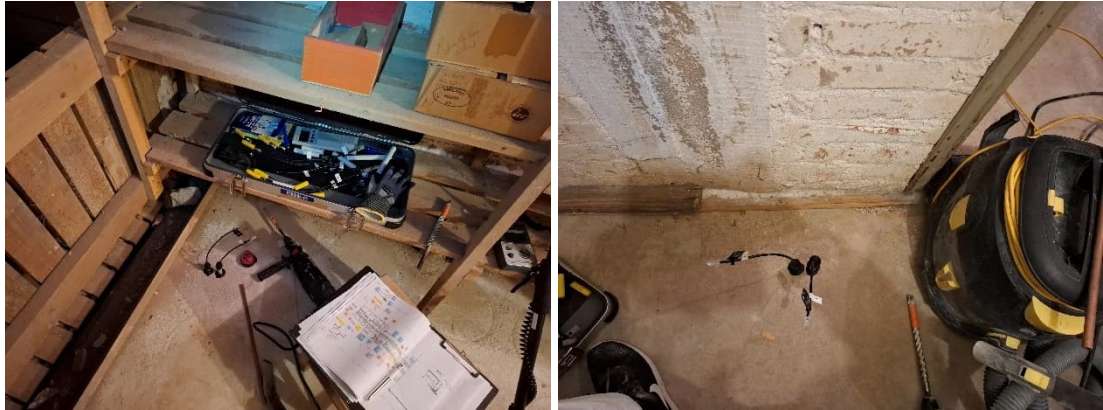
A-osan alimman kellaritilan (entisen asunnon alla) alapohjan suhteellisen kosteuden todettiin olevan korkea kohdassa, jossa pintakosteusilmaisimellakin todettiin koholla olevia arvoja (MP8). Vertailukohdassa, jossa pintakosteusilmaisimen arvot olivat matalampia, -suhteellinen kosteus oli tavanomainen (MP9).

Kuvat 48 ja 49. Alimman kellaritilan alapohjan kosteusmittauspisteet MP8 ja MP9.

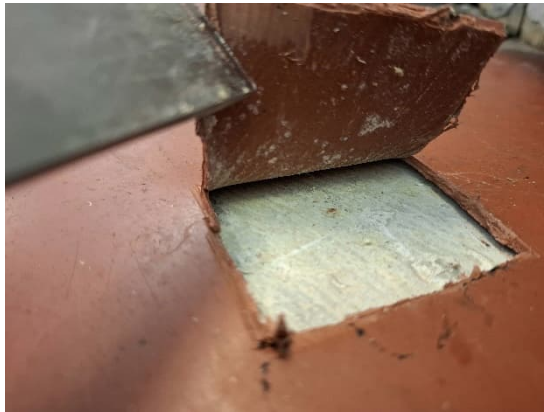
Kuva 54. Emännän huoneen viiltomittaus MP6. Muovimaton alta tuli mikrobikasvustoa, joka oli heikosti kiinni alustassa.

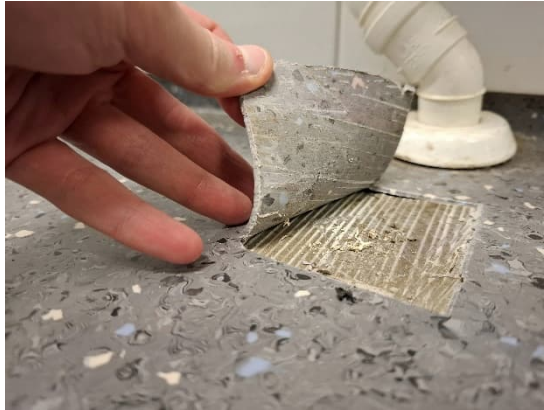
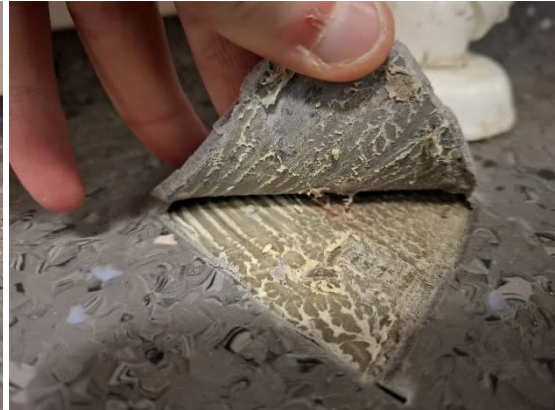
Ruokalan käytävällä todettiin paikallisesti korkeaa suhteellista kosteutta muovimaton alla lavuaarin alapuolella (MP1 ja MP2). Korkeaa suhteellista kosteutta todettiin myös kohdassa, jossa pintakosteusilmaisimen arvot olivat vain hieman koholla (MP2). Kohdassa, jossa arvot olivat matalia ja vastasivat muuta lattiapintaa, kosteus ei ollut koholla (MP2.2). Muovimaton liittymä lavuaarien viemäreihin oli hyvin epätiivis. Mittapisteessä MP1 aistittiin poikkeavaa kemiallista hajua sekä mikrobiperäistä hajua. Mittapisteen MP2 liima oli nestemäistä ja muovimaton alla havaittiin hieman poikkeava kemiallista hajua. Mittapisteen MP2.2 kohdalla ei tehty tavanomaisesta poikkeavia havaintoja.

Kuvat 55 ja 56. Ruokalan käytävän viiltomittaukset MP1 ja MP2. Mittapisteessä MP1 havaittiin mikrobiperäistä hajua ja poikkeavaa kemiallista hajua. Mittapisteessä MP2 liima oli nestemäistä ja muovimaton alla havaittiin hieman poikkeavaa kemiallista hajua.

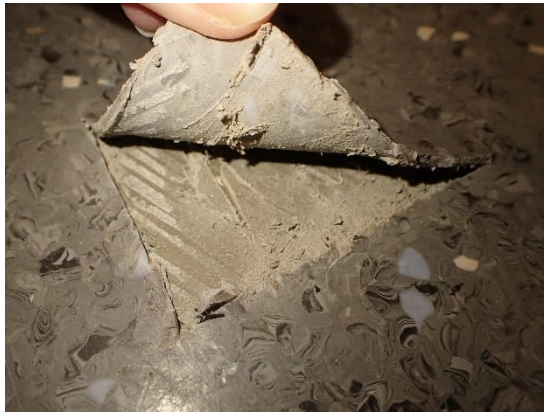
Kuva 57. Ruokalan käytävän viiltomittauksen MP2.2 kohdalla ei havaittu poikkeavaa hajua ja liima oli tavanomaista.

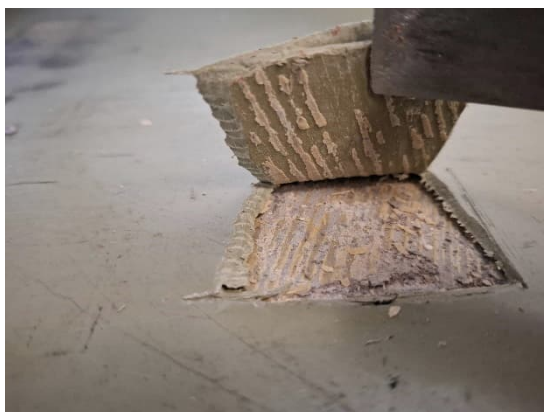
C-osan liikuntasalin poikien pukuhuoneessa todettiin pienellä alalla koholla olevia arvoja pintakosteusilmaisimella, ja kohdassa todettiin myös hieman koholla olevaa suhteellista kosteutta viiltomittauksessa (MP7). Suhteellista kosteutta nostaa myös rakenteen hieman muita matalampi lämpötila. Muovimaton alla aistittiin lievää poikkeavaa kemiallista hajua. Viereisen väliseinän kohdalla todettiin myös paikallisesti tasoitteen kupruamista, kohdassa ei kuitenkaan todettu selkeästi koholla olevia arvoja pintakosteusilmaisimella.

Kuva 58. Poikien pukuhuoneen viiltomittaus MP7. Mittapisteessä MP7 kosteus oli koholla muovimaton alla. Viillosta havaittiin tulevan lievää kemiallista hajua.

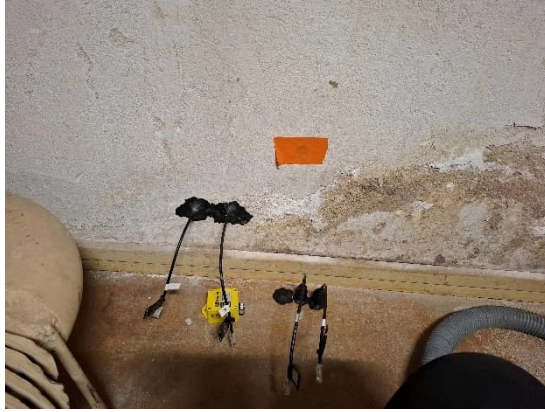
Lautavaraston lattiassa ei todettu koholla olevaa suhteellista kosteutta ulkoseinän vierellä kohdassa, jossa lattiapinnassa ja maanvastaisen seinän alaosassa oli kosteusjälkiä (MP13). Kohdassa oli vain hieman muuta lattiapintaa korkeampia arvoja pintakosteusilmaisimella.

Kuva 59. Lautavaraston alapohjan kosteusmittauskohta MP13.

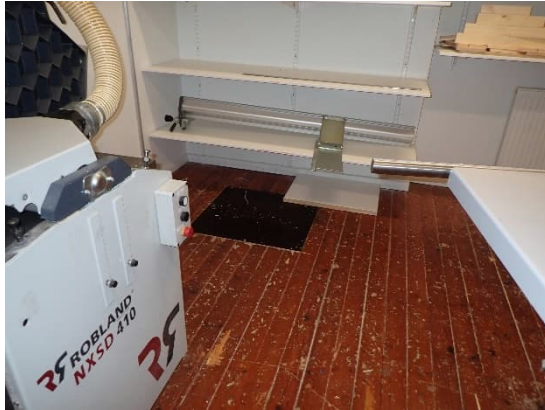
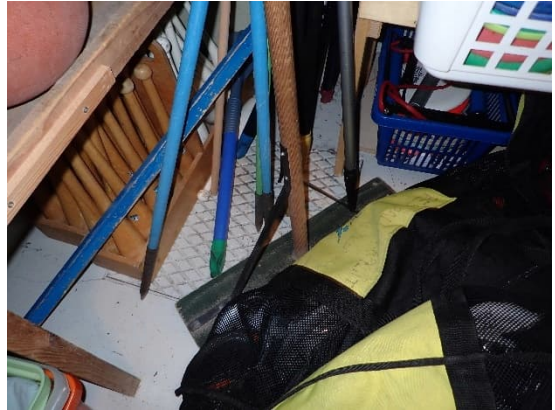
Alapohjien seinäliittymiä ja läpivientejä tarkasteltiin pistokokein merkkisavulla. Liittymien kohdalla ei todettu ilmavirtauksia. Lämpöjohtojen läpivientien, vanhojen osin tulppaamattomien lämpöjohtojen läpivientien ja putkikanaalin tarkastusluukkujen kohdalla ilmavirtaus oli pääsääntöisesti alapohjan/putkikanaalin suuntaan. Teknisentyön luokan maalaushuoneen lattiassa oli tulppaamaton käytöstä poistettu viemäri, jonka kautta ilmaa virtasi myös tilasta alapohjan / putkikanaalin suuntaan. Teknisentyön konehuoneen lattiassa on jälkikäteen tehty luukku putkikanaaliin. Luukun reunoilta ja lautalattian seinäliittymistä todettiin voimakasta ilmavirtaa huoneen suuntaan huoneen oven ollessa suljettuna, oven ollessa auki ilmavirta oli kanaalin suuntaan. Konehuoneen ilmassa aistittiin voimakasta mikrobiperäistä hajua.

Kuvat 70 ja 71. Alapohjassa havaittiin kaksi luukua putkikanaaliin. Konesalin lattian luukun sekä laulatalattian seinäliittymistä todettiin ilmavirtausta huoneen suuntaan huoneen oven ollessa kiinni. Liikuntasalin alla olevan varaston lattiassa olevan luukun reunoilla ilmavirran suunta oli huoneesta putkikanaalin suuntaan.

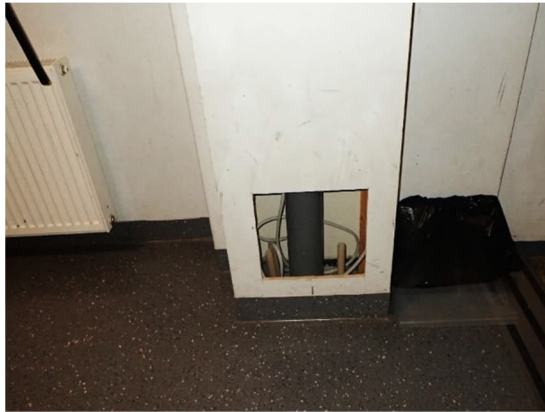
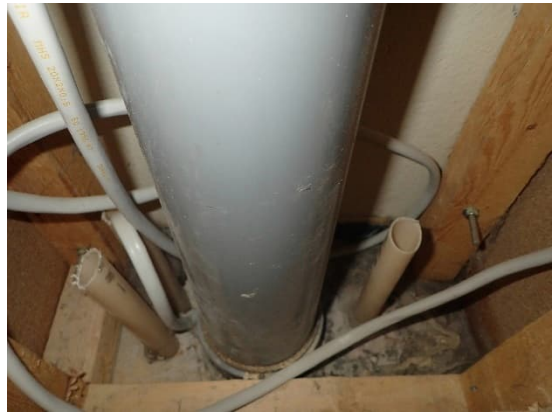
Avaus R6 tehtiin B-osan ruokalaan vievän käytävällä olevan puurunkoisen lastulevykoteloinnin alareunaan. Koteloinnin sisällä oli viemäri ja sähköjohtojen suojaputkia. Alapohjaliittymistä ei havaittu tapahtuvan ilmavirtausta. Suojaputket ovat avoimia ja niiden kautta havaittiin hieman ilmavirtausta kotelosta alapohjan/putkikanaalin suuntaan. Lastulevyn toisessa sivussa havaittiin mahdollista viitettä aiemmasta kastumisesta levyn ollessa hieman turvonnut. Levy ei ollut kuitenkaan lainkaan pehmentynyt eikä siinä todettu koholla olevaa kosteutta piikkimittarilla.

Kuvat 72 ja 73. Koteloinnin alareunan avaus R6. Alapohjaan vievät suojaputket ovat tiivistämättä. Heikon ilmavirran suunta oli käytävältä alapohjan/putkikanaalin suuntaan.

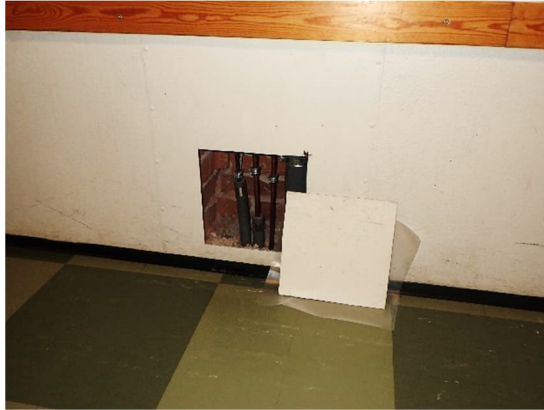
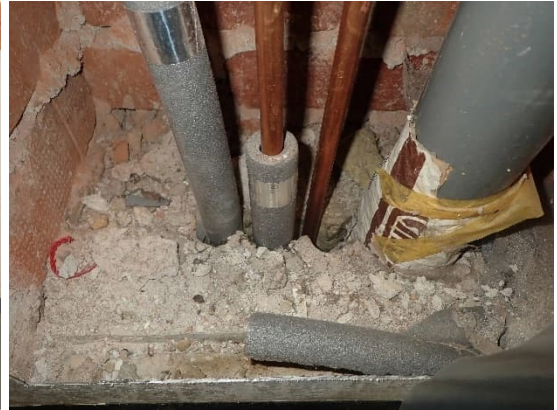
Avaus R9 tehtiin ruokalan väliseinässä olevaan hormin pellityksen alareunaan. Hormin seinät olivat tiiltä ja pohja betonia sekä mineraalivillalevyä. Hormin sisällä oli viemärin ja kupariputkien läpiviennit, jotka oli tehty timanttiporaamalla. Läpiviennit olivat epätiivit ja niiden kautta virtasi ilmaa alapohjan / putkikanaalin suuntaan.

Kuvat 74 ja 75. Ruokalan väliseinässä olevan hormin pellityksen avaus R9. Alapohjaan / putkikanaaliin vievät läpiviennit ovat epätiivitä ja läpivienneissä on tilkkeenä mineraalivillaa.

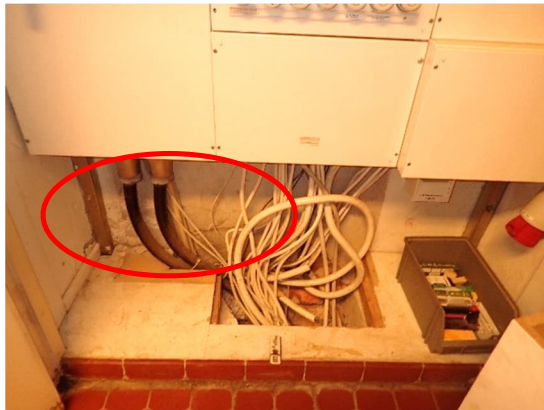
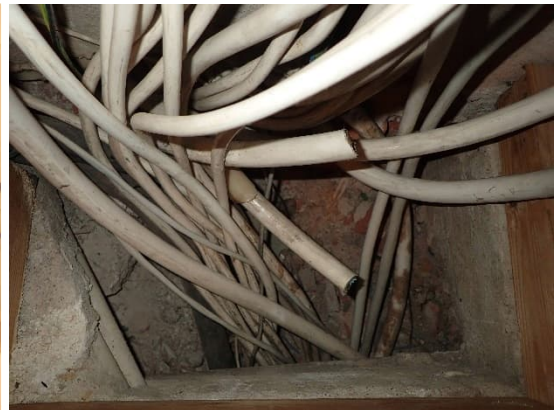
Avaus R10 tehtiin keittiön sähkökeskuksen pohjaan, josta irrotettiin ruuveilla kiinnitetty lastulevy. Sähkökeskuksen seinät ja pohja, lastulevyn alla, olivat betonia. Taka- ja sivuseinän alaosissa havaittiin suoloja, jotka viittaavat seinän kastumiseen. Seinässä ei kuitenkaan todettu koholla olevia arvoja pintakosteusilmaisimella. Keskuksesta kulkee sähkökaapelit alapohjaan / putkikanaaliin. Läpiviennit olivat epätiivitä ainakin yläpuolelta, mutta niiden kautta ei todettu selkeitä ilmavirtauksia.

Kuvat 76 ja 77. Keittiön kohdalla sijaitsevan sähkökeskuksen ohjan avaus R10. Kaapeliläpiviennit olivat epätiivitä ja seinien alaosissa havaittiin aiempaan kastumiseen viittaavia suoloja (ympyrä).

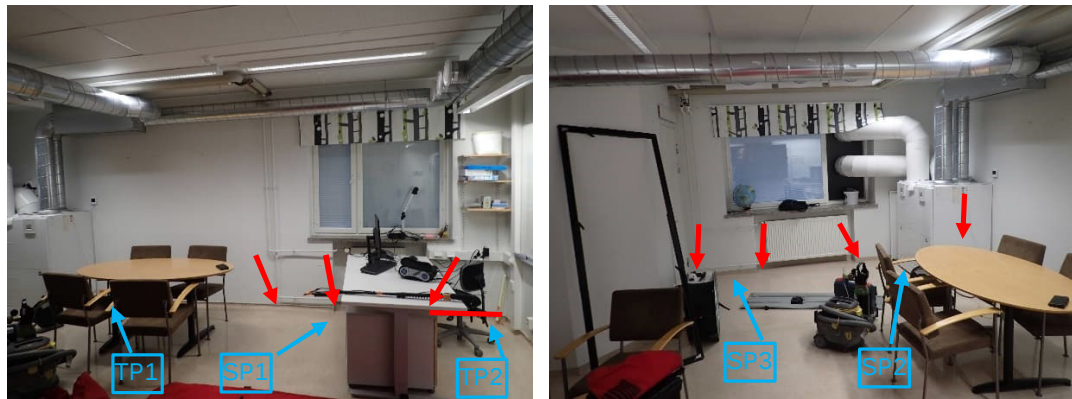
- Patterisyyten muodostamien sisä- ja ulkokulmien kohdalta muovimaton ylösnostojen takaa (pistemäinen, mutta merkittävä vuoto)
- Huoneen ulkoseinien kulmista muovimaton ylösnostosta alta (pistemäinen, mutta merkittävä vuoto)
- Päätyulkoseinällä noin 50 cm matka muovimaton ylösnostosta takaa ikkunan oikealta puolelta (merkittävä vuoto)
- Lisäksi muovimaton ylösnostosta alta useasta kohdasta ylösnostoa raottamalla (merkittäviä vuotoja)

Kuva 78 ja 79. Kuraattorin huoneen alapohjan merkkiainekeksen MA1 havaitut ilmavuotopaikat on merkitty punaisilla nuolilla. Punaisella viivalla on esitetty laajempi muovimaton ylösnostosta vuotokohta. Kaasun syöttöpisteet (SP) ja tarkastuspisteet (TP) on merkitty sinisillä nuolilla.

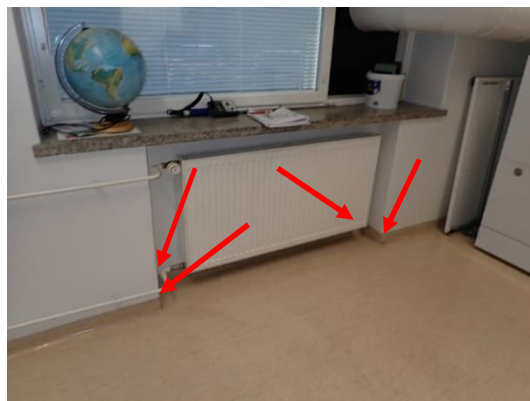
Kuva 80. Kuraattorin huoneen patterisyyten kohdalla todettiin ilmavuotoa alapohjasta muovimaton ylösnostosta rakenteen sisä- ja ulkonurkissa. Lisäksi todettiin paikallisia vuotokohtia muualla maton ylösnostosta reunalta. Mattoa raottamalla vuotokohtia oli laajemmin.

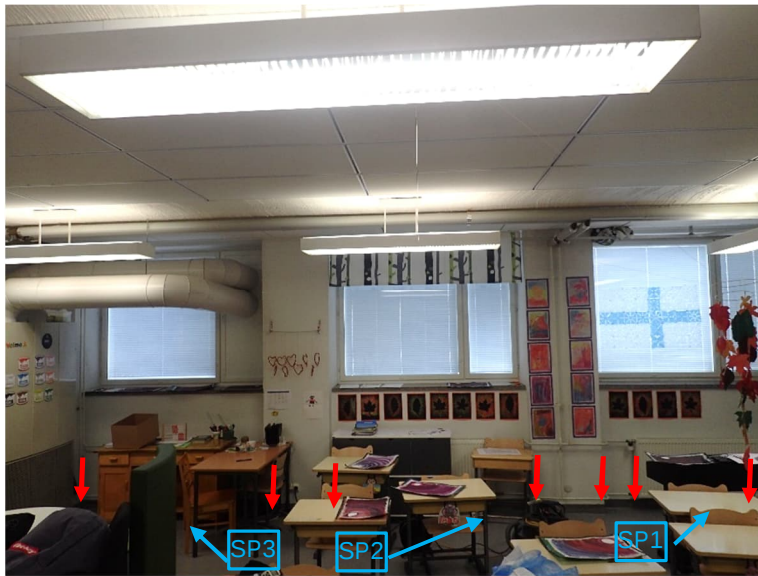
- Opetustilan patterisyvennyksien muodostamien nurkkien kohdalta muovimaton ylösnostojen takaa ulko- ja sisäkultista (pistemäinen, mutta merkittävä vuoto)
- Ulkoseinän ulkonurkat (pistemäinen, mutta merkittävä vuoto)
- Takan korokkeen etureunasta kahdesta kohtaa (merkittävä vuoto)
- Opetustilan muovimaton ylösnoston takaa useasta kohdasta ylösnostoa raottamalla (merkittäviä vuotoja)

Kuva 81. Opetustilan alapohjan merkkiainekokeessa MA5 havaittiin ilmavuotoa muovimaton ylösnoston nurkkakohdista (punaiset nuolet). Mattoa raottamalla vuotopaikkoja oli enemmän. Kaasun syöttöpisteet (SP) on merkitty sinisillä nuolilla.

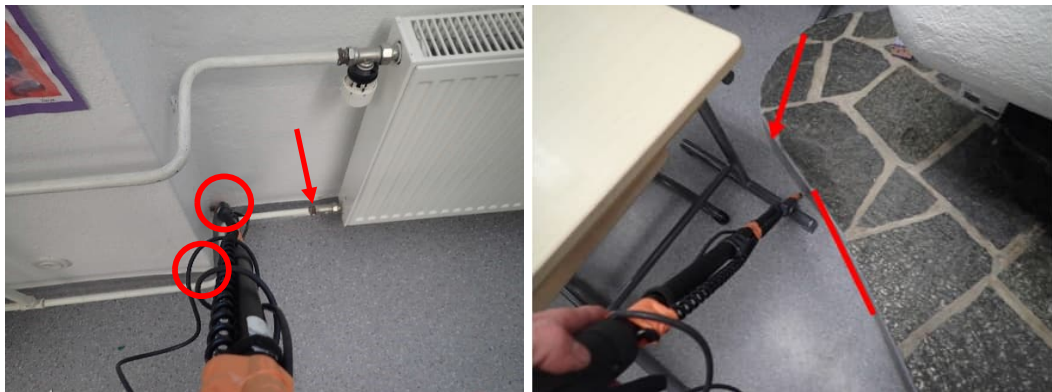
Kuvat 82 ja 83. Vasemmanpuoleisessa kuvassa opetustilan syöttöpisteen SP1 edustalla olevan patterisyvennyksen vuotopaikat maton ylösnoston yläosasta. Nuolella esitetty pistemäinen vuotokohta. Oikeanpuoleisessa kuvassa takan edustan vuotopaikat, viiva on yhtenäisempi vuotokohta.

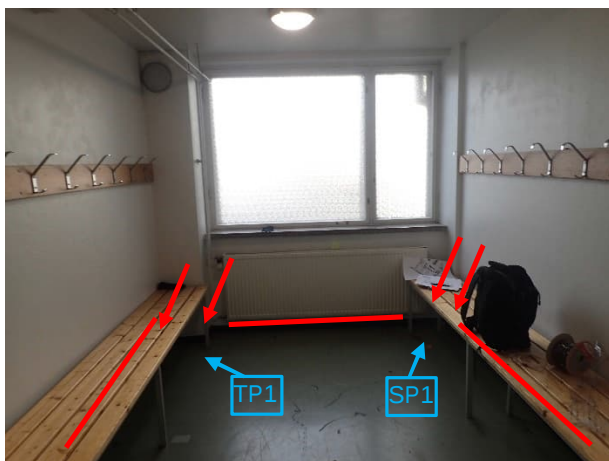
- Pukuhuoneen ikkunaseinän nurkista ja patterisyyvennyksen kulmista havaittiin vuotoa (pistemäinen, mutta merkittävä vuoto)
- Pukuhuoneen väliseinien kumisten jalkalistojen alta (vähäinen vuoto, kun jalkalista paikallaan)
- Kumisen jalkalistan alta useasta kohdasta listaa raottamalla väliseinien ja ulkoseinän kohdalla (merkittäviä vuotoja)

Kuva 84. Poikien pukuhuoneen alapohjan merkkiainekokeen MA8 havaitut ilmapuotopaikat on merkitty punaisilla nuolilla. Yhtenäiset vuotokohdat on esitetty kuvassa punaisella viivalla. Kaasun syöttöpisteet on merkitty sinisillä nuolilla.

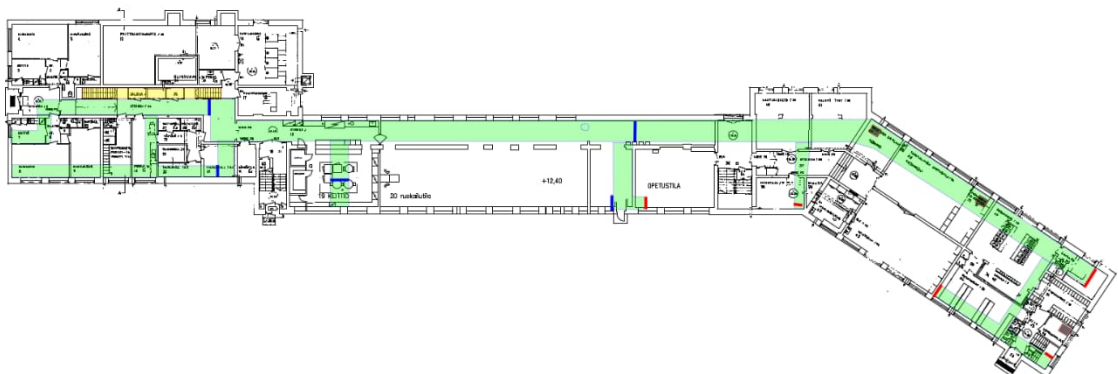
Kuva 85. Putkikanaalien viitteellinen sijainti merkittynä pohjakerroksen pohjakuvaan vihreällä. Keltaisella värillä korostettu ylemmän kerroksen portaiden alla oleva tyhjä tila. Kanaalin sivukäytäviä oli paikoin ummistettu vanerilla (punainen viiva) ja rakennusmuovilla (sininen viiva), eikä niitä päästy kaikilta osin tutkimaan.

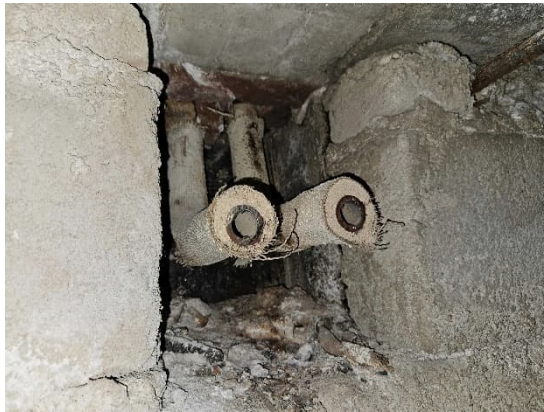
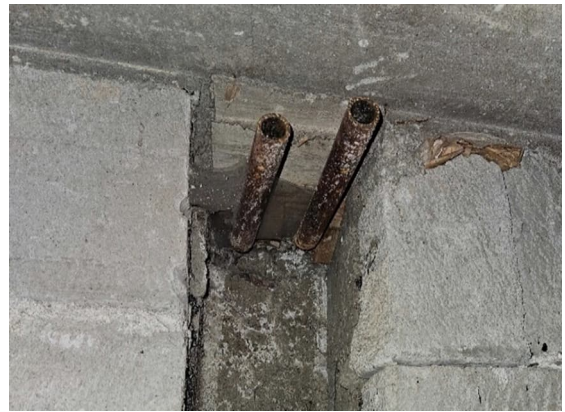
Kanaalin lattialla havaittiin yksittäisiä suljettuja jätesäkkejä. Suurin osa näkyvillä olevista vanhoista viemäriputkista sekä vesi- ja lämpöjohtoista eristeineen on purettu. Vanhoja, todennäköisesti asbestia sisältäviä putkieristeitä havaittiin vain yksittäisessä kohdassa poikien pukuhuoneen alapuolella. Putkikanaalissa on runsaasti vanhoja katkaistuja viemäriputkien sekä vesi- ja lämpöjohtojen tulppaamattomia päitä. Pistokoeluontoisesti merkkisavulla tarkasteltuna yksittäisten putkien ja johtojen kautta virtasi ilmaa huonetiloista putkikanaalin suuntaan.

Kuvat 86 ja 87. Vanhoja katkaistuja lämpöjohtoja. Vasemmanpuoleisen kuvan putkieriste sisältää todennäköisesti asbestia.

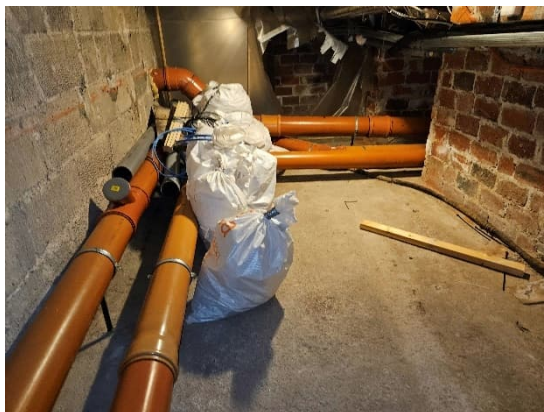
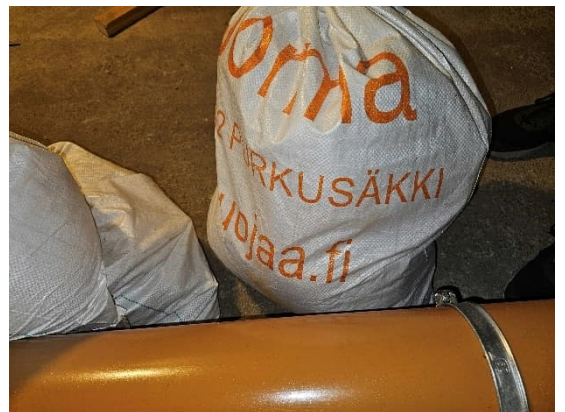
Kuvat 88 ja 89. Suljettuja jätesäkkejä kanaalin lattialla.

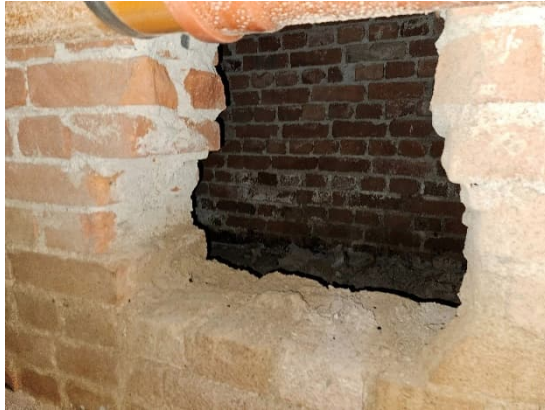
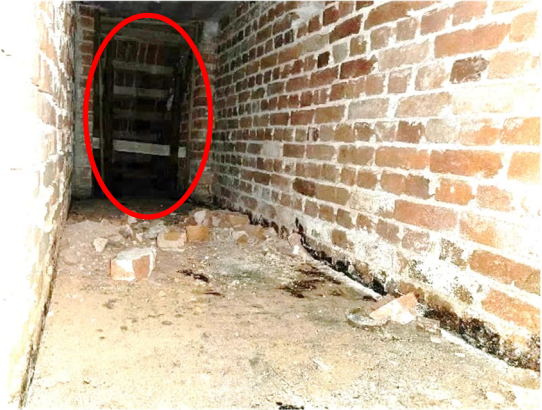
A-osan kellaritiloihin johtavien kahden portaikon alla on yhtenäinen tyhjä tila, jonka pohjalla havaittiin hiekkaa ja rikkiäisiä tiiliä. Molempien portaiden alla havaittiin portaiden valamisessa käytettyjä muottilautoja, jotka ovat jääneet purkamatta. Portaiden alustilan läheisyydessä putkikanaalin seinässä havaittiin viemäriputkea varten tehty reikä, josta on suora yhteys yhteen kellaritilojen varastohuoneeseen.

Kuvat 94 ja 95. A-osan kellaritilojen portaikkojen alla on tyhjää tilaa, jonka pohjalla on hiekkaa ja tiiliä. Molempien portaiden alla olevat vanhat muottilaudat ovat purkamatta (korostettu punaisella ympyrällä).

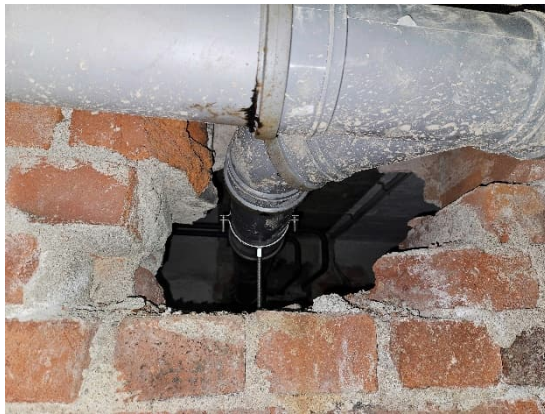
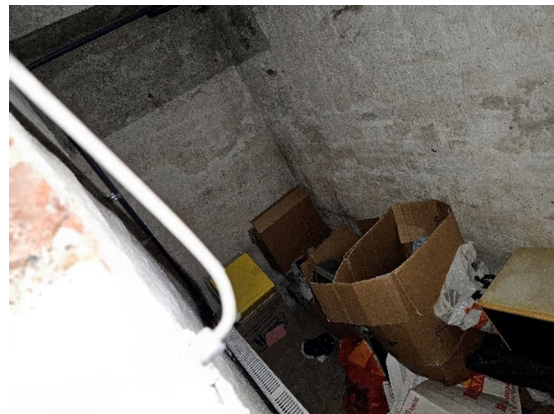
Kuvat 96 ja 97. Putkikanaalin seinässä havaittiin viemäriputkea varten tehty reikä, josta on yhteys yhteen kellaritilojen varastuhuoneeseen.

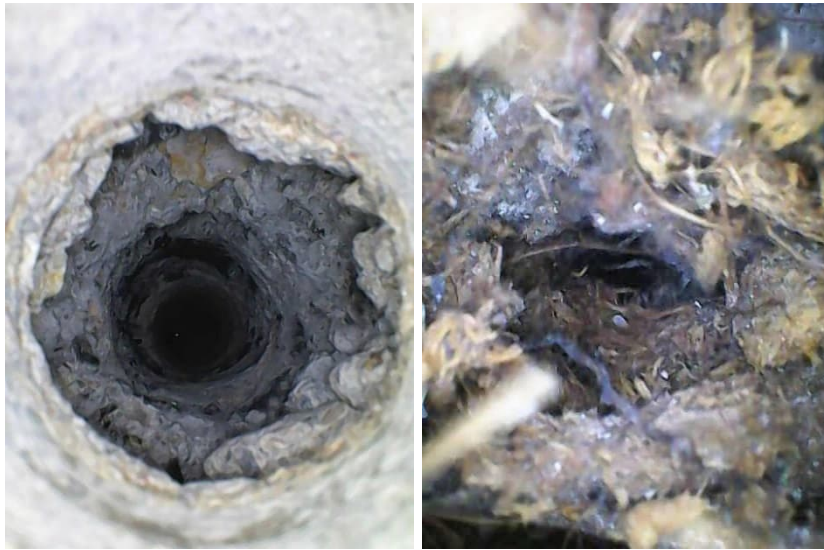
2. kerros / varasto 221 ja luokka 218, avaus R39 ja poraus P31

*Kuvat 105 ja 106. Luokan 218 välipohjan poraus P31. Eristeenä turvetta.*

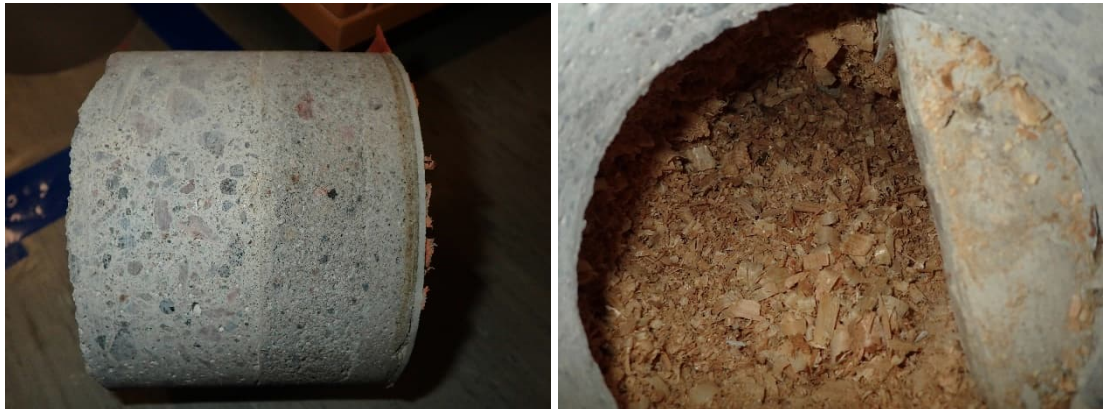
1 krs / opettajienhuone 123 ja eteinen 127, avaukset R21 ja R22

*Kuvat 107 ja 108. Opettajienhuoneen eteisen 127 välipohja, avaus R22.*

Opettajienhuoneeseen 123 tehtiin avaus R22 ulkoseinän vierelle. Avauskohdassa ei havaittu poikkeavaa hajua tai merkittäviä värimuutoksia materiaaleissa. Avauskohdasta otettiin materiaalinäytteet mikrobianalyysiin kutterinlastusta (näyte N13). Näytteen viljelytulokset eivät viitanneet mikrobikasvustoon materiaalissa, mutta suoramikroskooppin perusteella näytteessä todettiin sienirihmastoja ja sieni-itiöitä ja tulosten perusteella materiaalissa on sienikasvustoa.

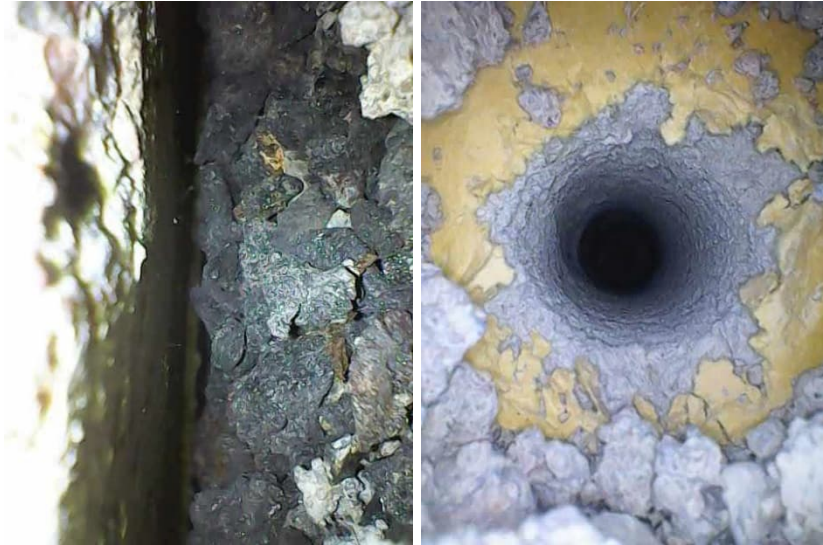
Kuvat 109 ja 110. Luokan 13 (119) välipohja, poraus P21, eristeenä koksinkuona. Luokan 21 (205) välipohja, poraus P19, eristeenä kevytbetoni.

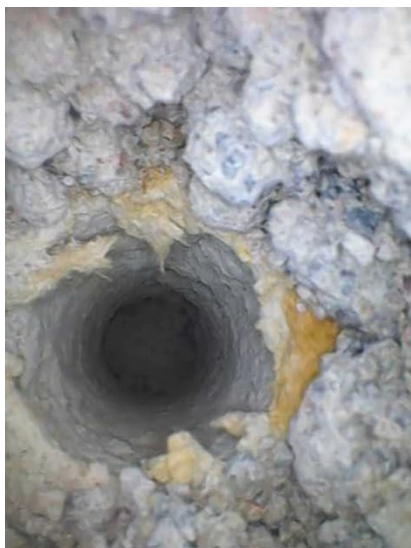
3 krs / luokka 31 (tila 305), poraus P4

Kuva 111. Luokan 31 (305) välipohja, poraus P4, eristeenä kevytbetoni.

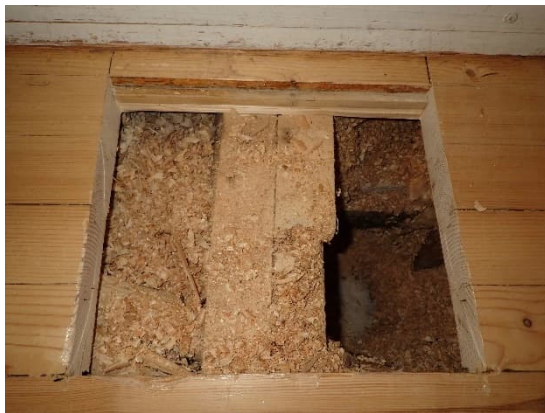
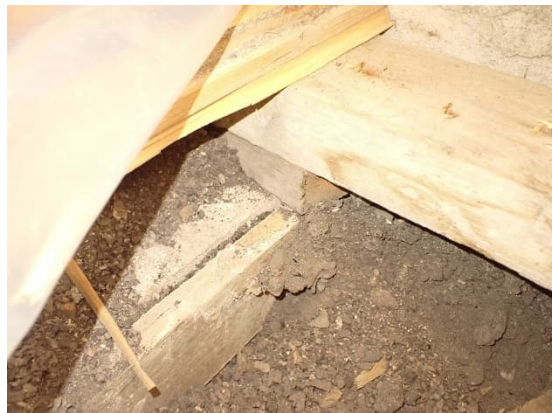
1 krs / liikuntasalin eteinen 142 avaus R18

*Kuvat 112 ja 113. Liikuntasalin lattian avaus R19, välipohjan eristeenä kutterinlastu, ja salin takaetisen avaus R18, eristeenä koksinkuona.*

Liikuntasalin puurakenteiseen lattiaan tehtiin kolme avausta, avaukset R18-R20. Avaus R18 tehtiin salin takana olevan eteisen 142 lattiaan väliseinän viereen. Avauskohta erosi kahdesta muusta avauskohdasta siten, että eristeenä oli koksinkuonaa kutterinlastun sijaan. Lattialautojen alapinnassa ja puurungossa havaittiin pieniä kosteusjälkiä, rakenteet olivat kuitenkin kuivia piikkikosteusmittarilla tarkastettuna.

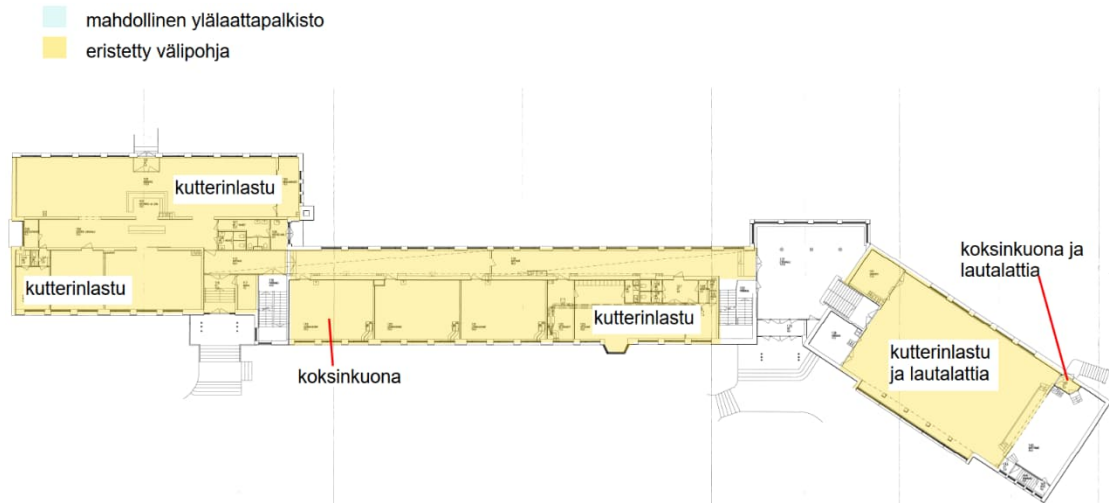
Kuva 114. Eristettyjen välipohjien sijainti, 1. kerroksen lattiat.

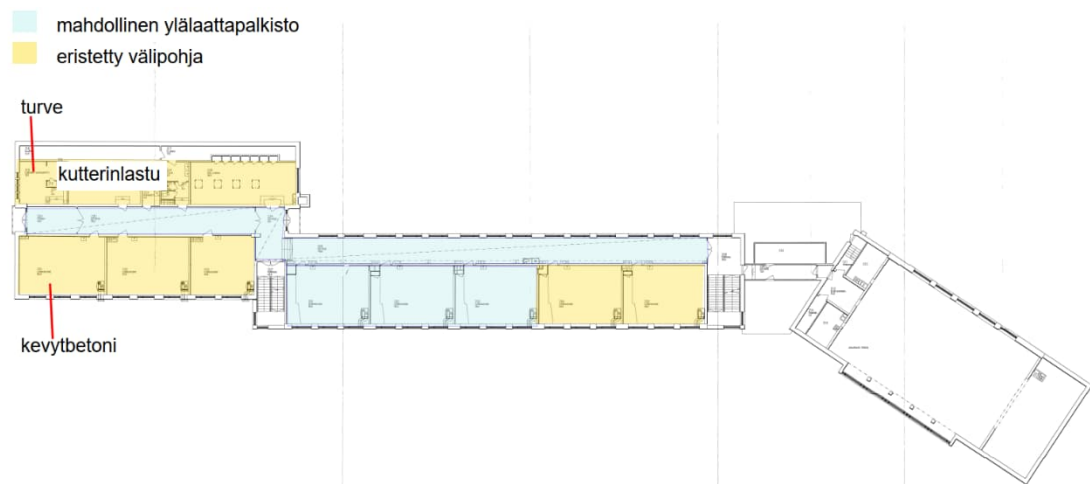
Kuva 115. Eristettyjen välipohjien sijainti, 2. kerroksen lattiat. Luokan 231 (29) lattiassa todettiin eristeenä kevytbetoni, alapuolella rakenteessa näkyi kuitenkin palkit. On mahdollista, että sinisillä alueilla on eristeenä kevytbetonia, vaikka rakenteen alapinnassa näkyy palkit.

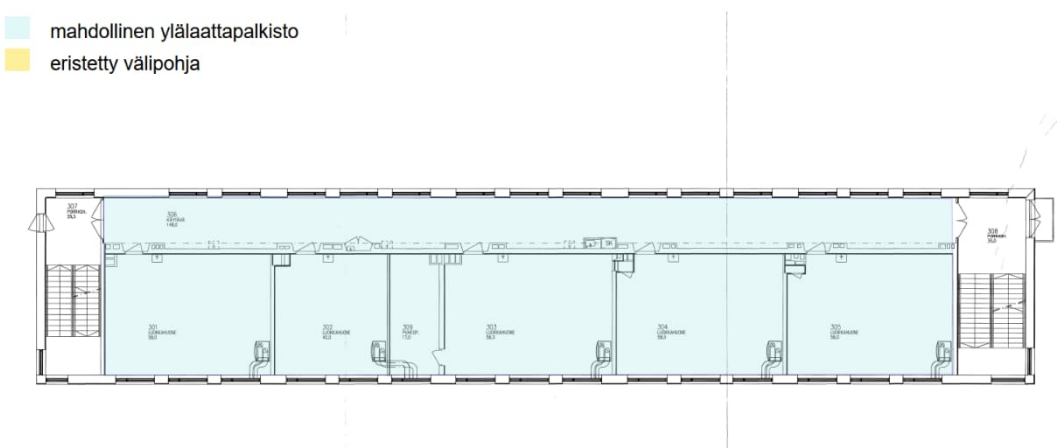
Kuva 116. 3. kerroksen lattiat, oletettavasti ei eristettyjä välipohjia. On mahdollista, että sinisillä alueilla on eristeenä kevytbetonia, vaikka rakenteen alapinnassa näkyy palkit.
