# Tutkimusselostus

Pansion koulu

Kosteus- ja sisäilmatekninen kuntotutkimus

27.1.2025 – rev 1

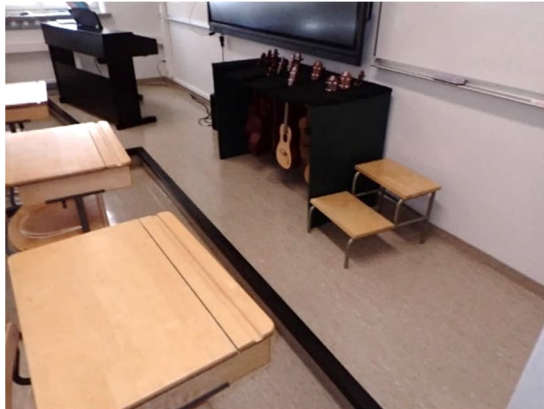
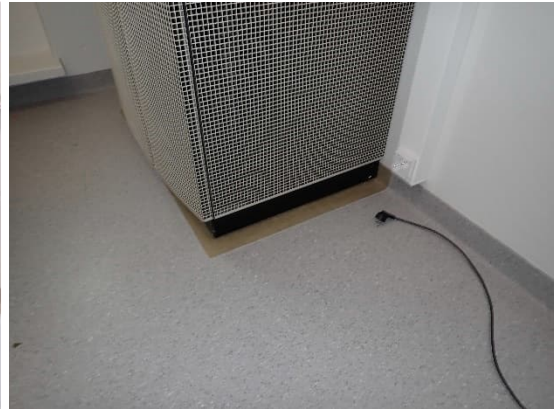
Luokkahuoneiden osalta vanhinta muovimattoa havaittiin yleisesti ilmanvaihtokoneiden alla sekä luokissa 228 (26) ja 305 (31). Luokassa 305 (31) oli jäljellä myös alkuperäinen opettajankoroke luokan etuosassa. Tiloissa aistittiin muista tiloista poikkeava tunkkainen haju.

Kuvat 119 ja 120. Luokan 305 lattiaa, jossa on muovimattoja ja luokan etuosan koroke. Muutoin vanhalla muovimattoa havaittiin pääosin ilmanvaihtokoneiden alla.

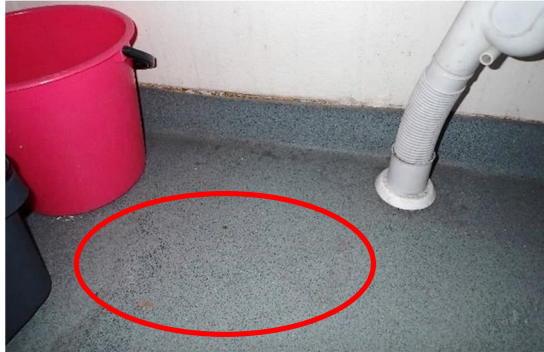
Lattiat kartoitettiin vesipisteiden ja lämpöjohtojen läpivientien ympäriltä pintakosteusilmaisimella. A-osan ensimmäisen kerroksen siivouskomeron 109 lattiassa todettiin paikallisesti koholla olevia arvoja lavuaarin alla. Alue on esitetty liitteen 1 pohjapiirroksessa. Lattian muovimaton seinäylösnosto oli tältä kohdista irronnut ja seinäpinnalla oli veden valumajälkiä. Muutoin tiloissa ei todettu koholla olevia pintakosteusilmaisimen arvoja.

*Kuva 121. Siivouskomeron 109 lattiassa todettiin paikallisesti koholla olevia kosteusarvoja ja samalla kohdin maton seinäylösnosto oli irronnut seinästä.*

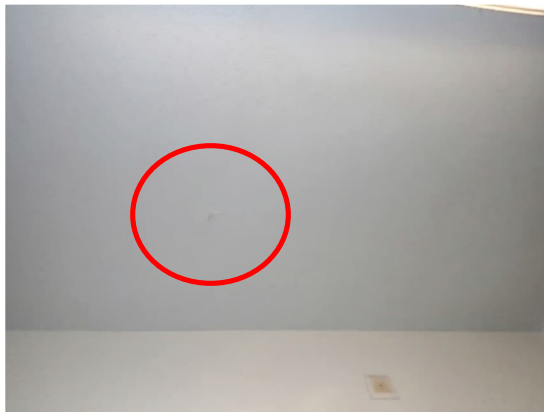
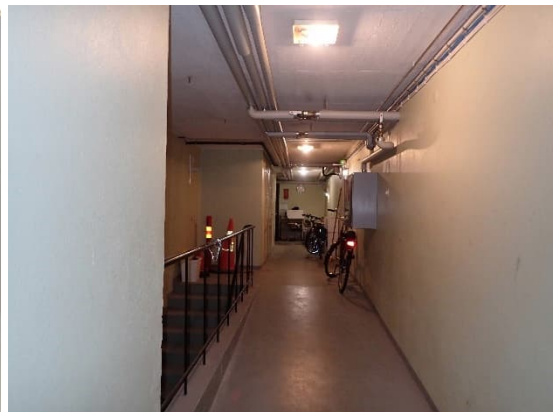
Kuvat 126 ja 127. Keittiön katon kupruava tasoite- ja maalipinta sekä keittiön takana olevan kellarin käytävän kattoa, jossa todettiin laajemmin maali- ja tasoitepinnan epätasaisuutta.

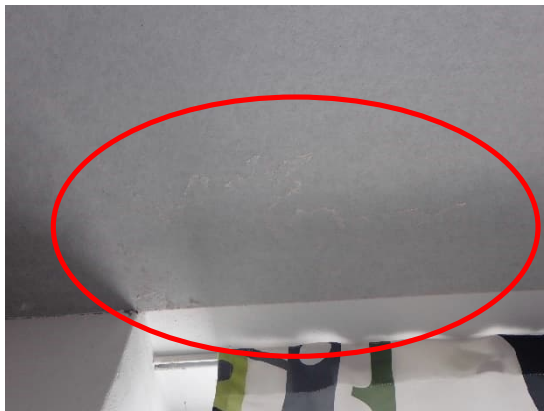
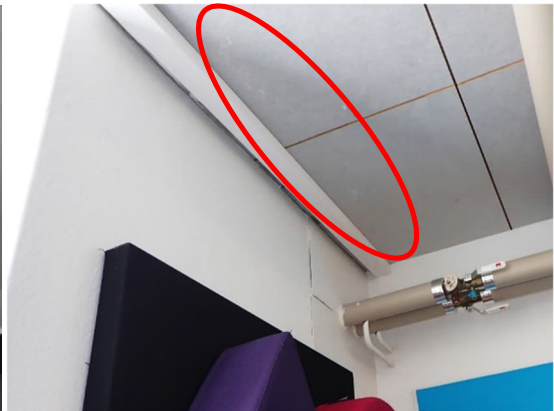
Kuvat 128 ja 129. Ruokalan ja sen yhteyteen rakennetun iltapäiväkerhon tilan kattojen akustiikkalevyissä havaittiin runsaasti kosteusjälkiä ulko- ja väliseinälinjoilla.

Kattopinnoissa todettiin pääosin vain paikallisesti kosteusjälkiä. Kattotasoitteet ovat voineet paikallisesti vaurioitua kosteudesta, mutta niiden pienialaisuuden vuoksi merkitys sisäilmalle ei ole suuri. Ruokalan ja sen yhteydessä olevan iltapäiväkerhon tilan katossa havaittiin toistuvia kosteusjälkiä ulko- ja väliseinälinjoilla. Jälkien syy ei selvinnyt tutkimuksissa. Yksittäisen tarkastuskohdan kohdalla kosteusjälkiä ei havaittu akustiikkalevyn takana kattopinnoissa, ja akustiikkalevyssä ei todettu mikrobivaurioita. Iltapäiväkerhon katon akustiikkalevyssä väliseinän edustalla havaitut poikkeavat tummat pisteet eivät myöskään olleet mikrobikasvustoa, vaan todennäköisesti ilmavirtausten aiheuttamaa tummumista. Toimenpide-ehdotukset: Suosittelemme paikallisesti kastuneiden kattopinnojen puhdistamista puhtaaseen betonipintaan asti viimeistään peruskorjauksessa. Ruokalan ja iltapäiväkerhon katon akustiikkalevyt on suositeltavaa uusida viimeistään peruskorjauksessa, jolloin kattopinnojen takana tulee tarkastaa myös kattavasti ja mahdollisesti kastuneet tasoitteet poistaa. Kattopinnojen korjaukseen vaikuttaa oleellisesti välipohjan orgaanista eristettä sisältävien alueiden valittava korjaustapa (purku tai tiivistys).

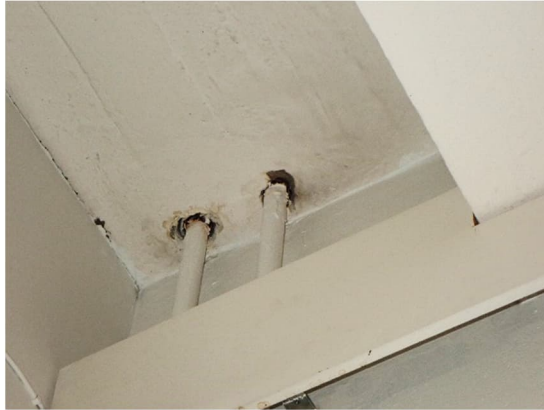
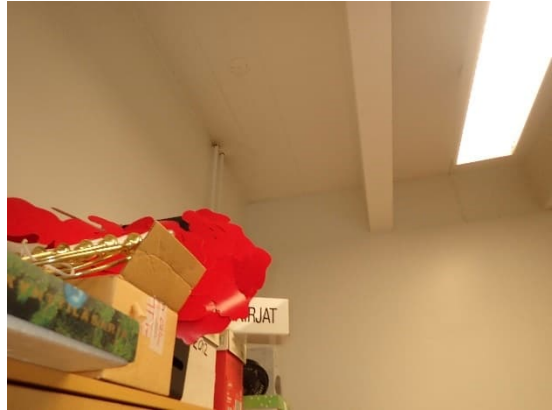
Kuvat 130 ja 131. Kirjaston taukotilan 112 katossa havaittiin kosteusjäljet lämpöjohtojen läpivientien kohdalla.

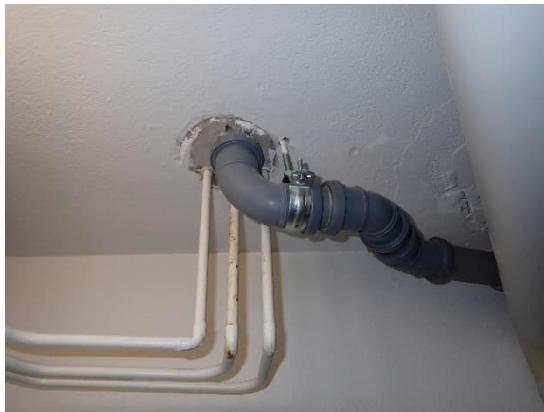
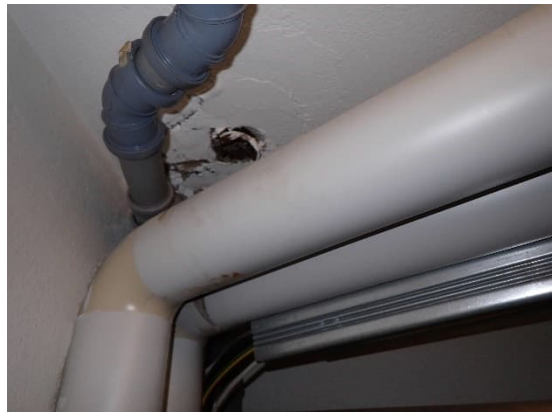
Kuvat 132 ja 133. C-osan kellarissa sijaitsevan teknistentyön luokan maalaushuoneen takahuoneen katon ja putkien kosteusjälkiä.

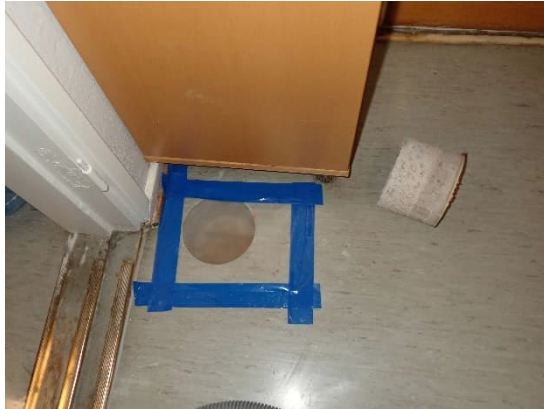
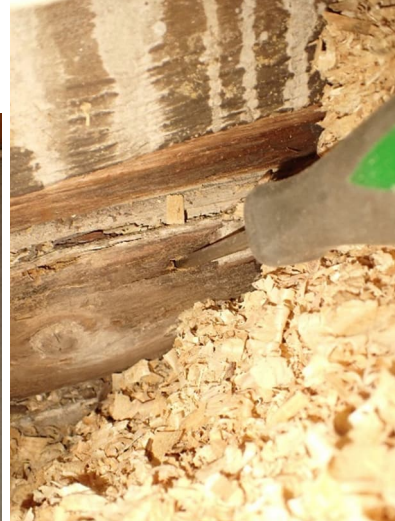
Opettajien huoneen eteiseen 127 tehtiin avaus R21. Avauskohdassa aistittiin hieman mikrobiperäistä hajua. Puurungon alaosaan todettiin lahoa, mutta puun kosteus ei ollut koholla piikkikosteusmittarilla tarkastettuna. Avauskohdasta otettiin materiaalinäytteet mikrobianaalysiin kutterinlastusta (näyte N12). Näytteen viljelytulokset eivät viitanneet

mikrobikasvustoon materiaalissa, mutta suoramikroskooppin perusteella näytteessä todettiin sienirihmastoja ja sieni-itiöitä ja tulosten perusteella materiaalissa on sienikasvustoa.

Kuvat 134 ja 135. Opettajien huoneen eteisen 127 välipohjan avaus R21. Palkin muottilaudan alaosassa havaittiin lahoa. Avauksessa aistittiin hieman mikrobiperäistä hajua.

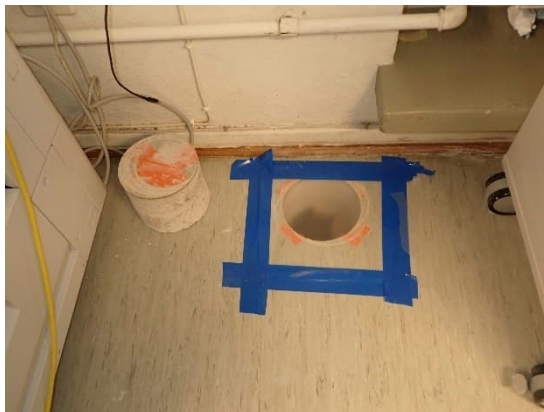
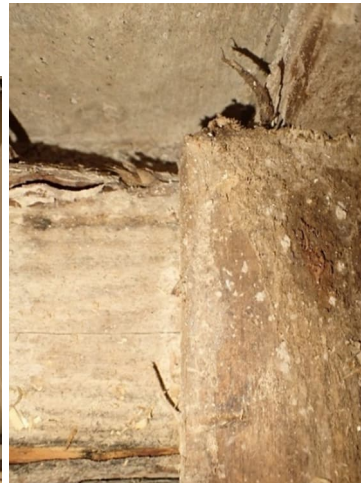
Opettajienhuoneeseen 123 tehtiin avaus R22 ulkoseinän vierelle. Avauskohdassa ei havaittu poikkeavaa hajua tai merkittäviä värimuutoksia materiaaleissa. Avauskohdasta otettiin materiaalinäytteet mikrobianalyysiin kutterinlastusta (näyte N13). Näytteen viljelytulokset eivät viitanneet mikrobikasvustoon materiaalissa, mutta suoramikroskooppin perusteella näytteessä todettiin sienirihmastoja ja sieni-itiöitä ja tulosten perusteella materiaalissa on sienikasvustoa.

Kuvat 136 ja 137. Opettajienhuoneen 123 välipohjan avaus R22. Puurakenteissa havaittiin värimuutoksia.

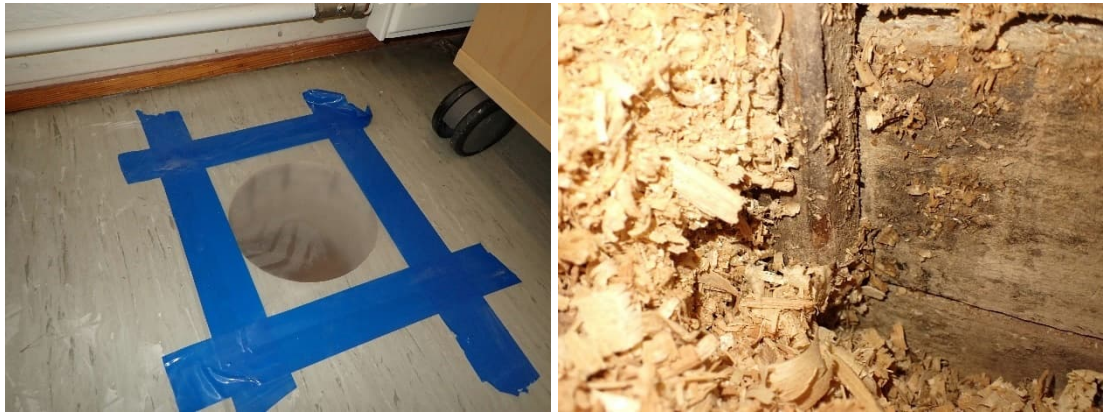
Kirjastosalin 102 avaus R25 tehtiin ulkoseinän viereen lämpöjohtojen epätiivisiin läpiviennin vierelle. Läpiviennin kautta virtasi huomattavasti ilmaa välipohjasta kirjastosalin suuntaan ja ilman mukana aistittiin tulevan voimakasta öljyn hajua. Alapuolella sijaitsee polttoainevälikammiot, jotka on pyritty alipaineistamaan käyttötiloihin nähden. Avaus sijaitsi läpivienteihin nähden eri palkkivälissä ja avauksen kautta ei tapahtunut ilmavirtausta. Avauskohdassa todettiin öljyn hajun lisäksi selkeää mikrobiperäistä hajua. Muottilaudoissa havaittiin mustia pilkkuja. Avauskohdasta otettiin materiaalinäytteet mikrobianalyysiin kutterinlastukerroksen

alapinnasta (näyte N14), eristeen seassa olevasta puun palasta (N15) ja koksinkuonasta (N16), jossa todettiin voimakasta mikrobiperäistä hajua. Näyttemateriaalien viljelytulokset eivät viitanneet mikrobikasvustoon materiaaleissa, mutta suoramikroskooppin perusteella kaikissa näytteissä todettiin sienirihmastoa ja sieni-itiöitä ja tulosten perusteella materiaaleissa on sienikasvustoa.

Kuvat 138 ja 139. Kirjastosalin 102 välipohjan avaus R25. Muottilauodoissa todettiin mustumista ja avauksessa aistittiin mikrobiperäistä hajua ja öljyn hajua.

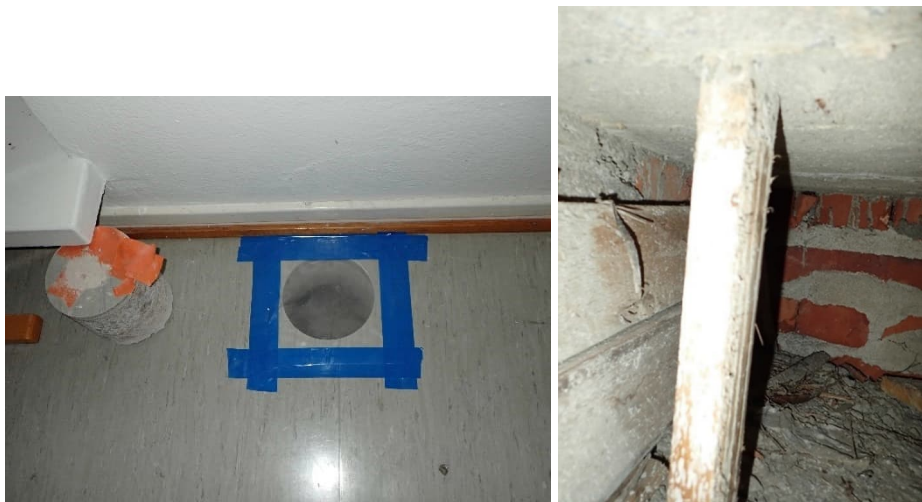
Kirjaston taukotilan 112 avaus R29 tehtiin ulkoseinän viereen. Avauskohdassa välipohjasta puuttuivat eristeet, eristeitä näkyi kuitenkin kauempana välipohjassa. Ilman todettiin virtaavan voimakkaasti huonetilasta välipohjan suuntaan.

Kuvat 140 ja 141. Kirjaston taukotilan 112 välipohjan avaus R29. Huoneen ulkonurkasta puuttuivat eristeet. Kuvassa näkyy päätyulkoseinän tiilimuurausta.

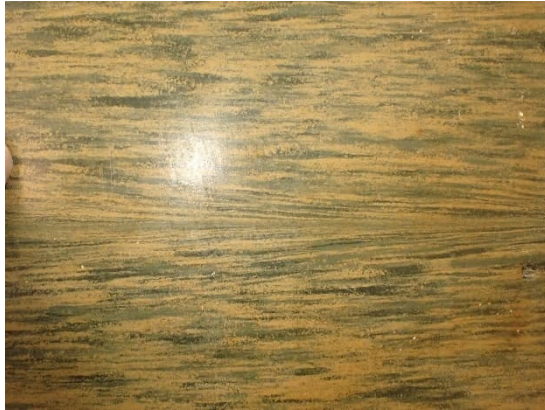
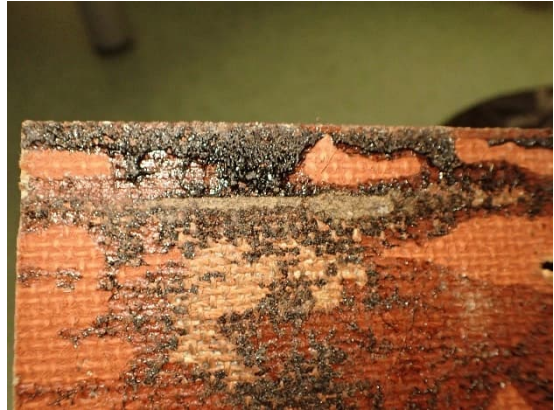
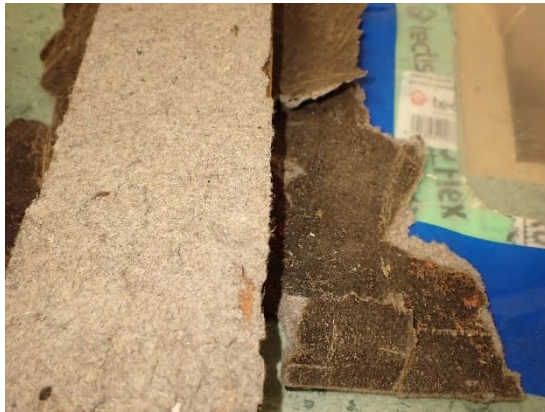
Takapihanpuoleisen yhdistystilan, entisen asunnon, lattiaan tehtiin kolme avautusta. Avaukset R15 ja R17 tehtiin osin maanvastaisen ulkoseinän viereen ja avaus R16 tehtiin väliseinän viereen. Avauskohdissa ei todettu koholla olevia arvoja pintakosteusilmaisimella betonisessa pohjalaatassa eikä seinien tiilirakenteissa. Avauskohdissa ei yleisesti havaittu mikrobipe-  
räistä hajua. Avauspaikat on esitetty liitteen 1 pohjakuvassa ja avauksista otettujen materiaalinäytteiden testausseleste on liitteenä 2. Lattiarakenteessa oli nykyisten lattiapintamateriaalien alla lastulevyä ja sen alla vanha linoleummatto, huopakkerros sekä tummaa liimaa ennen lautalattiaa. Linoleummatosta, huovasta ja liimasta otettiin asbestinäytteet (A1) ja materiaalien ei todettu sisältävän asbestia. Analyysivastaus on liitteenä 3.

Kuvat 142, 143 ja 144. Entisen asunnon lattia avauksissa R15-17 havaittiin nykyisten muovimattojen ja niiden alla olevan lastulevyn alla vihertävää linoleummattoa, mustaa / tummaa liimaa ja harmaata huopaa. Materiaalit eivät sisällä asbestia.

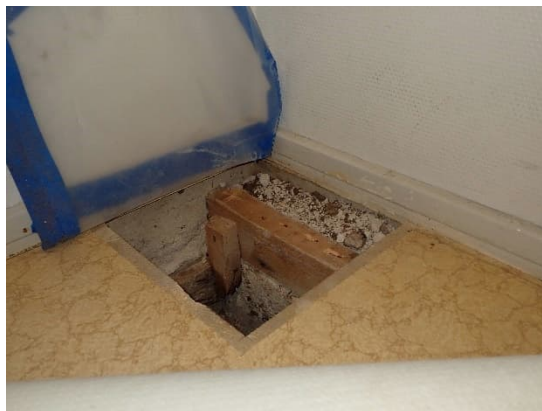
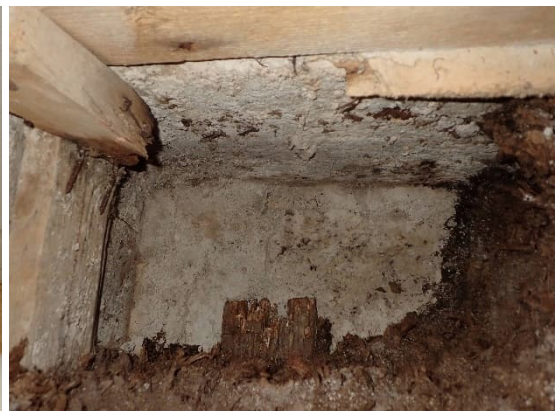
Ulkoseinän viereen tehdyn avauksen R15 kohdalla todettiin puurungon pystypuun lahonneen pois ja puurungon alaosan laudassa todettiin myös merkittävää lahoa. Puurakenteiden kosteudet eivät olleet koholla piikkimittarilla mitattuna.

Kuvat 145 ja 146. Entisen asunnon lattian avaus R15 maanvastaisen ulkoseinän vierellä. Lattian puurungon todettiin lahonneen alaosastaan olemattomiin.

Puurakenteista lattiaa (välipohja) on A-osan takapihanpuoleisen entisen asunnon kohdalla. Välipohjan eristeessä todettiin mikrobivaurio tilan keskellä ja osin maanvastaisen seinän vierellä lattian puurakenteessa todettiin merkittävää lahoa, joka viittaa pitkäaikaisen runsaaseen kosteusrasitukseen rakenteessa. Kellarin alipaineistuksen vuoksi ilmavirran suunta oli

huonetilasta välipohjan eristetilän suuntaan, jolloin alipaineistuksen toimiessa epäpuhtauksia ei juuri kulkeudu välipohjan eristetilasta sisäilmaan. Toimenpide-ehdotukset: Puurakenteessa todetun lahovaurion vuoksi suosittelemme lattiarakenteen korjaamista kuitenkin nopealla aikataululla, etenkin jos peruskorjaus viivästyy.

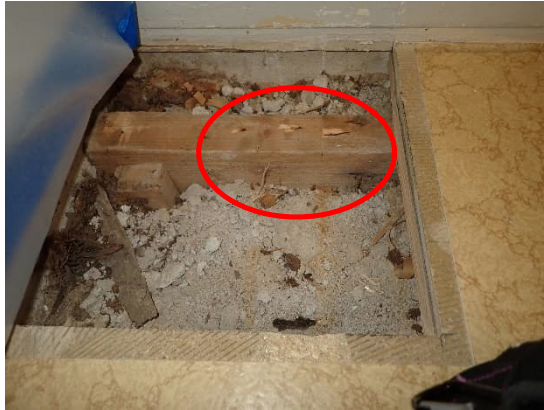
Entisen asunnon ulkoseinän vierellä olevan avauksen R17 kohdalla ei saatu poistettua eristettä sen pinnalla olleen runsaan laastimäärän vuoksi. Puurungon yläosissa havaittiin hieman kosteusjälkiä.

Kuva 147. Entisen asunnon lattian avaus R17 ulkoseinän vierellä. Puurungossa havaittiin hieman kosteusjälkiä (ympyrä).

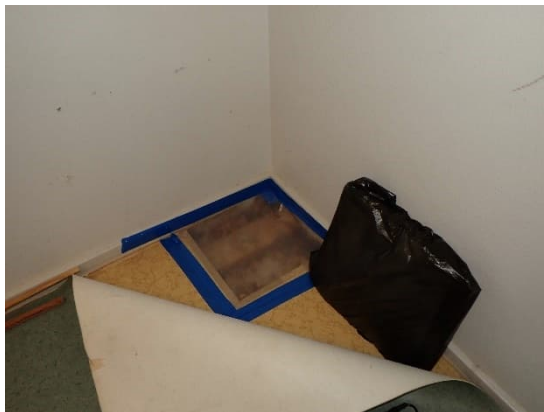
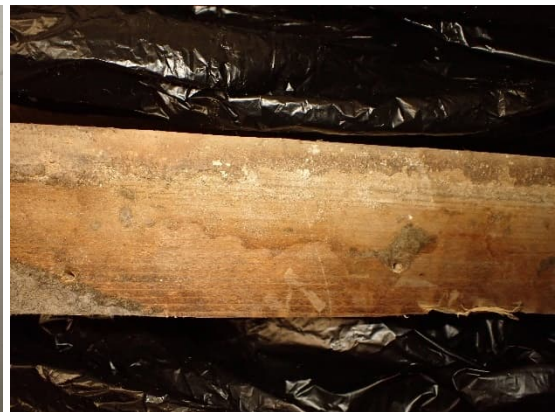
Entisen asunnon väliseinän viereen tehdyssä avauksessa R16 todettiin lastulevyn alapinnassa tummentumaa ja lattialaudoissa havaittiin kosteusjälkiä. Puurungossa havaittiin värimuutoksia ja rungon alla olevan laudan todettiin lahonneen. Turve-eristeen alapinnasta otettiin materiaalinäyte mikrobialalyysiin (näyte N8), ja näytteessä katsotaan esiintyvän mikrobikasvustoa. Näytteessä oli runsaasti elinkykyisiä sieni-itiöitä. Lattian lastulevystä otettiin myös näyte (N9) tummentuneesta kohdasta. Lastulevyssä ei todettu viljelyllä mikrobikasvustoa eikä havaittu sienikasvustoa suoramikroskopoinnilla.

Kuvat 148 ja 149. Entisen asunnon lattiaan väliseinän viereen tehty avaus R16. Lattialaudoissa havaittiin kosteusjälkiä.

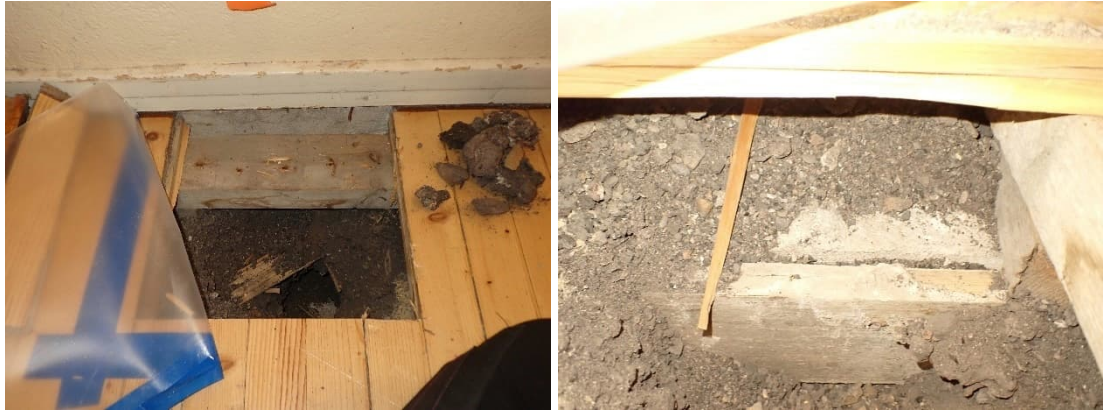
Liikuntasalin puurakenteiseen lattiaan tehtiin kolme avausta, avaukset R18-R20. Avaus R18 tehtiin salin takana olevan eteisen 142 lattiaan väliseinän viereen. Avauskohta erosi kahdesta muusta avauskohdasta siten, että eristeenä oli koksinkuonaa kutterinlastun sijaan. Lattialautojen alapinnassa ja puurungossa havaittiin pieniä kosteusjälkiä, rakenteet olivat kuitenkin kuivia piikkikosteusmittarilla tarkastettuna.

Kuvat 150 ja 151. Liikuntasalin eteisen 142 lattian avaus R18. Kohdassa oli muista avauksista poiketen eristeenä koksinkuonaa.

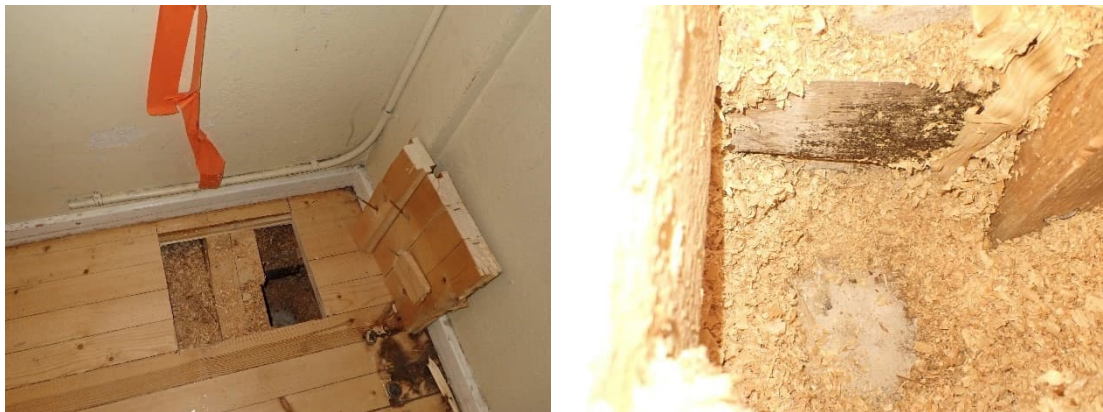
Avaus R19 tehtiin erkkerin kohdalle, joten käytännössä kyseessä oli alapohjan avaus. Avauksesta ei todettu tapahtuvan ilmavirtausta, vaikka ulkoseinän pinta oli muuratulla tiilipinnalla lattiarakenteen sisällä olevalla osuudella. Kutterinlastut olivat hieman tummuneet alapinnasta ja puurungon alaosissa havaittiin tummentumaa. Avauksessa oli hieman tunkkainen haju. Avauskohdasta otettiin materiaalinäyte mikrobianalyysiin kutterinlastusta (näyte N10). Näytteessä oli runsaasti elinkykyisiä sieni-itiöitä ja kohtalaisia määriä aktinomykeettejä, näyttemateriaalissa on mikrobikasvustoa.

Kuvat 152 ja 153. Liikuntasalin 139 lattian avaus R19 erkkerin kohdalla. Tumentumaa puurungossa.

Puurakenteista lattiaa on myös liikuntasalin kohdalla. Välipohjan kutterinlastueristeestä otettiin kaksi näytettä ja niistä toisessa, erkkerin kohdalla otetussa näytteessä todettiin merkittävää mikrobikasvustoa. Toisen välipohjaan rajautuvan näytteen kohdalla kasvustoa ei todettu. Vaurio erkkerin kohdalla voi johtua rakenteen alapinnan viileydestä ja sen vuoksi ajoittaisesta korkeasta suhteellisesta kosteudesta. Rakennuksen välipohjien kutterinlastueristeissä on muutoin todettu laajalti vanhaa sienikasvustoa, minkä vuoksi on mahdollista, että vastaavaa kasvustoa on myös liikuntasalin eristeissä, vaikka otetussa näytteessä sitä ei todettukaan. Liikuntasalin lattia ei ole tiivis, jolloin ilmaa kulkeutuu välipohjan eristeestä sisäilmaan. Toimenpide-ehdotukset: Suosittelemme peruskorjauksessa liikuntasalin lattian uusimista eristeineen. Ennen uusintaa tulee selvittää koksinkuonaeristeen mahdolliset haitta-aineet (PAH-yhdisteet ja raskasmetallit). Vaihtoehtoisesti kutterinlastueristeen kuntoa voidaan tutkia lisänäyttein, jos eristeiden uusinta halutaan rajata vain erkkerin osuudelle.

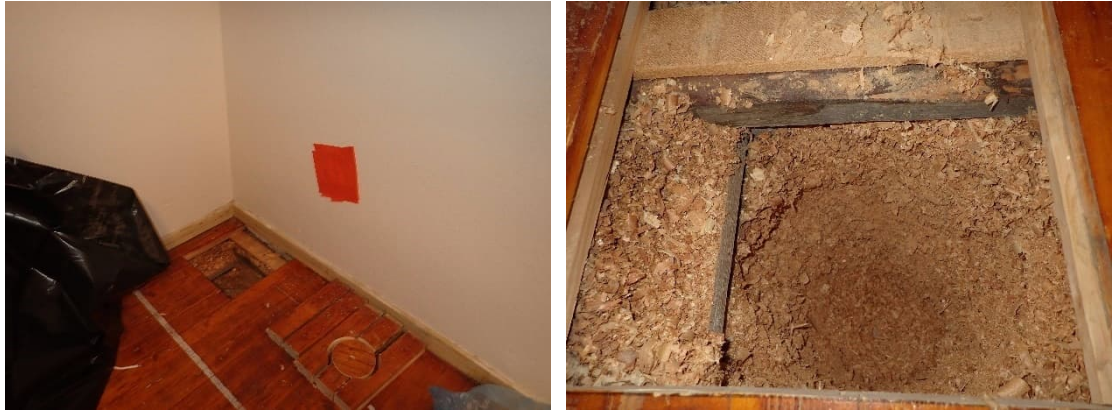
Avaus R20 tehtiin liikuntasalin varastoon 141 ulkoseinän vierelle. Kutterinlastueriste oli hieman tummunutta. Avauksessa ei havaittu poikkeavaa hajua tai muutoin merkittäviä värimuutoksia materiaaleissa. Avauskohdasta otettiin materiaalinäyte mikrobianalyysiin kutterinlastusta (näyte N11). Näytteessä ei todettu mikrobikasvustoa.

Kuvat 154 ja 155. Liikuntasalin varaston 141 lattian avaus R20. Eriste oli hieman tummunut alaosaan.

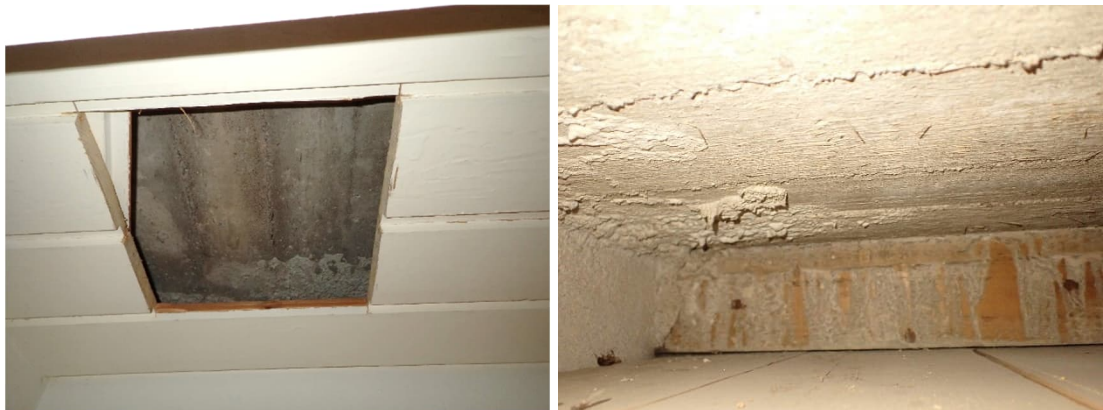
Luokan 202 (24) kattoa avattiin nykyisen alakaton takana olevan rakenteen tarkastamiseksi, avaus R35. Uusi mineraalivilla-akustiikkalevykatto oli kiinnitetty peltistoin ja metallikannakkein. Alakaton takana oli ilmapäli ja palkkien väliin asennetut alkuperäiset paneelit. Paneelien takana oli vielä pieni ilmapäli ja paneelit oli kiinnitetty palkkien muottilautoihin.

Kuvat 160 ja 161. Luokan 202 (24) alakaton avaus R35. Alkuperäinen paneelikatto on kiinnitetty muottilautoihin.

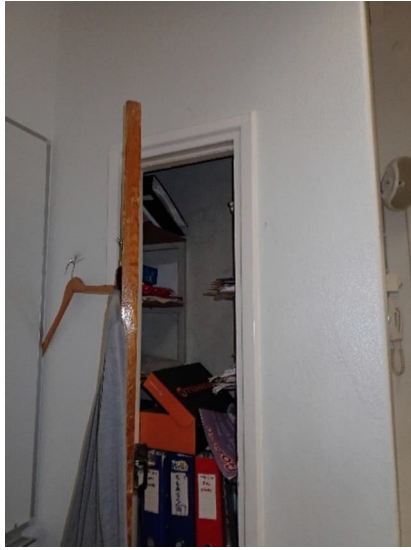
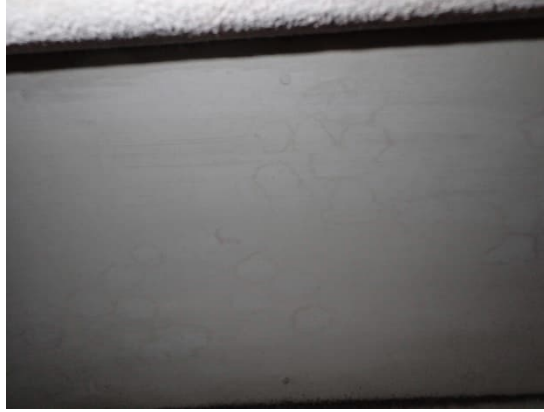
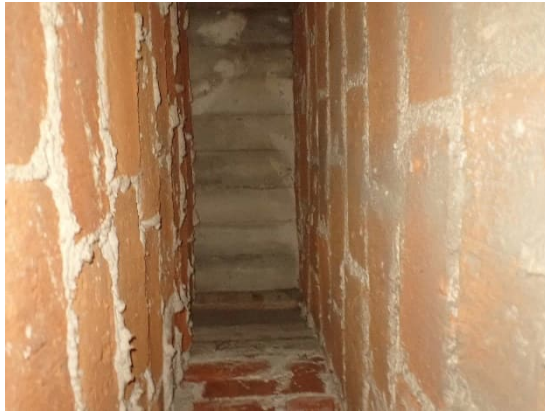
Luokan 202 (24) hormia vasten olevan kaapin kattoon tehtiin avaus R36. Katon alapinnassa oli kosteusjälkiä ja reunoilla runsaasti ilmapäliin viittaavaa pölykertymää. Kaapin katon takana oli tiilipintainen tyhjä hormi, josta kuului huippumurin hurinaa. Ilmaa virtasi katon avauksesta hormin suuntaan. Kattolevyn taustapinnalla ei ollut selkeitä kosteusjälkiä. Syy kattolevyn kastumiselle ei selvinnyt. Materiaaleissa ei todettu koholla olevia arvoja pintakosteusilmaisimella eikä piikkikosteusmittarilla.

Kuvat 162 , 163 ja 164. Luokan 202 (24) kaapin katossa oli kosteusjälkiä, minkä vuoksi kattoon tehtiin avaus R36. Takan oli tyhjä tiilihormi, eikä syytä kattolevyn kastumiselle havaittu.

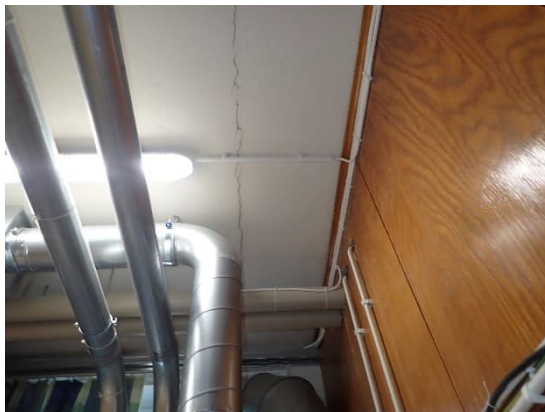
Teknisentyön luokan katossa havaittiin iso halkeama huoneen poikki välipohjan palkkien suuntaisesti.

Kuva 167. Teknisentyönluokan katon (välipohjan) halkeama.

Teknisentyön luokan katossa todettiin iso halkeama huoneen poikki. Kohdassa tai sen yläpuolella liikuntasalissa ei ollut näkyvää syytä halkeamalle. Toimenpide-ehdotukset: Suosittelemme halkeaman tarkempaa selvitystä. Joka tapauksessa se tulee korjata viimeistään peruskorjauksessa.

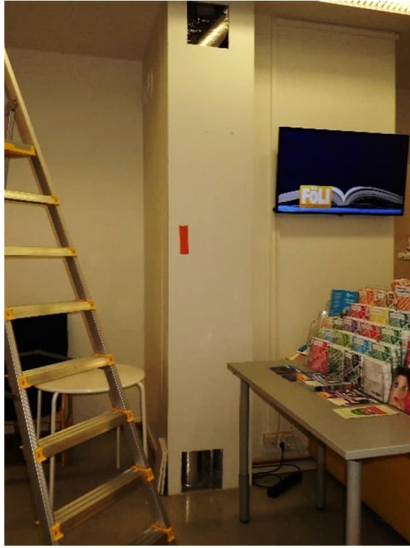
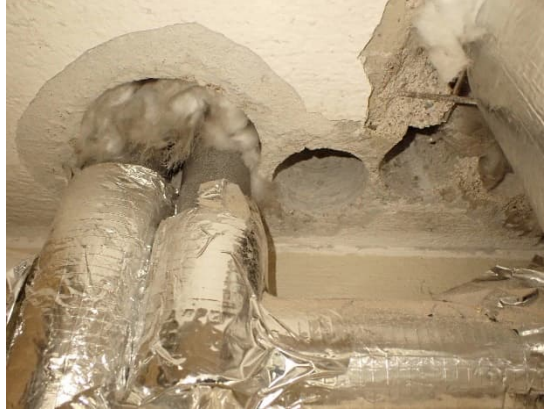
Kirjastosalin 102 koteloitien ylä- ja alareunat avattiin, avaukset R26 ja R27. Kumpikin koteloite oli kipsilevyä alumiinirungolla ja koteloitien sisällä oli alumiinipaperipintailla mineraalivillalla eristettyjä putkia. Lainaustikin viereisen koteloinnin (R26) kohdalla yhden yläreunan läpiviennin kohdalla virtasi ilmaa merkkisavulla tarkasteltuna kirjaston suuntaan ja muiden kohdalla ilmapirran suunta oli kirjastosta ylöspäin. Lattian läpivienneissä oli paikoin näkyvillä vain mineraalivillatilkke, mutta ilmapirtausta läpiviennin kohdalla ei todettu. Toisen koteloinnin kohdalla (R27) lattian läpivienneistä virtasi runsaasti ilmaa ja mineraalivillatilkkeet olivat tummuneet ilmapirtauksen seurauksena, ilman mukana aistittiin tulevan tunkaista hajua. Yläpuolen läpivienneistä virtasi myös ilmaa kirjaston suuntaan.

Kuvat 168 ja 169. Kirjastosalin 102 lainaustiskin vieressä olevan koteloinnin avaus R26. Yläpuolen läpiviennit olivat epätiivisiä ja niissä oli mineraalivillatilkettä.

Betonirakenteisten välipohjien kohdalla todettiin epätiiviitä mineraalivillalla tilkittyjä läpivientejä kerrosten välillä kotelointien ja väliseinärakenteiden sisällä. Vastaavia läpivientejä voi olla myös tiilirakenteisten hormien sisällä, joita on väliseinälinjoilla. Ilmavirtausten mukana näistä voi vapautua kuituja sisäilmaan. Toimenpide-ehdotukset: Suosittelemme peruskorjauksessa kaikkien kotelointien ja hormien avaamista ja myös näiden läpivientien tiivistämistä hallitsemattomien ilmavirtausten estämiseksi. Peruskorjauksessa tehtävien tiivistysten käyttöikätaavoitteeksi voidaan katsoa noin 15...20 vuotta, kun työ tehdään suunnitelmallisesti ja huolella sekä työn laatua valvoen. Korjausten onnistumisen säilymistä on suositeltavaa seurata tänä aikana erillisen suunnitelman mukaan. Tiivistykset joudutaan todennäköisesti uusimaan jossain vaiheessa rakennuksen käyttöä.

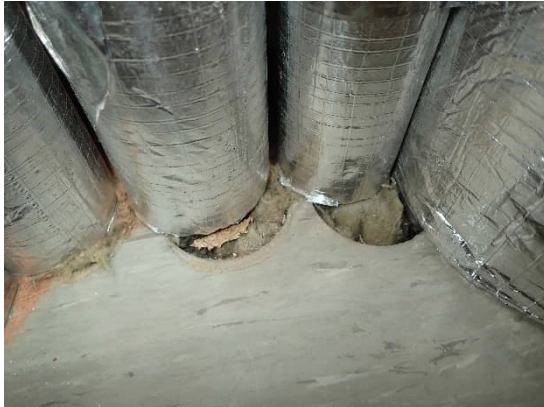
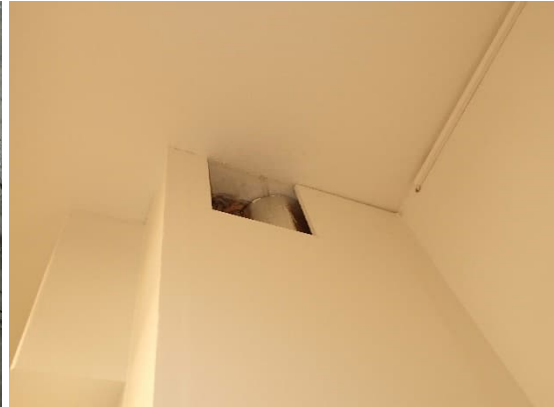
Kuvat 170 ja 171. Kirjastosalin 102 toisen koteloinnin avauksessa R27 ilmaa virtasi kirjaston suuntaan sekä lattian että katon läpivienneistä, joissa oli mineraalivillatilkettä.

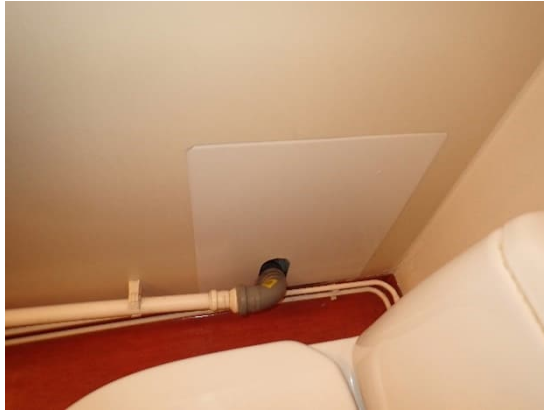
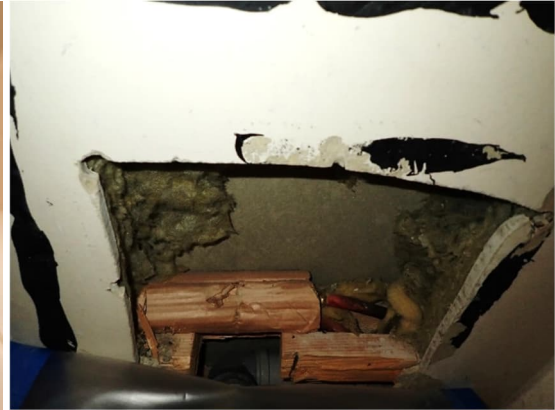
Kirjastohenkilökunnan wc-tilan 111 väliseinässä oleva pellitys avattiin, avaus R28. Luukussa oli iso tiivistämätön läpivienti viemäriin, ja ennen luukun avaamista, läpiviennistä virtasi ilmaa wc-tilan suuntaan. Pellin takana oli huolimattomasti tehty läpivienti kuitusementtilevyseinään. Kuitusementtilevyn palasia oli jonkin verran seinän sisällä. Kuitusementtilevy saattaa sisältää asbestia. Seinässä oli avointa mineraalivillapintaa. Viemäriputken alta todettiin virtaavan ilmaa, mutta varsinaista läpivientiä kohtaa ei avauksesta päästy tarkastamaan.

Kuvat 172 ja 173. Kirjaston taikotilan wc-tilan 111 väliseinässä oleva pelti avattiin, avaus R28. Pellin läpiviennistä virtasi ilmaa wc-tilan suuntaan. Takana oli paljasta mineraalivillaa ja rikottu kuitusementtilevy.

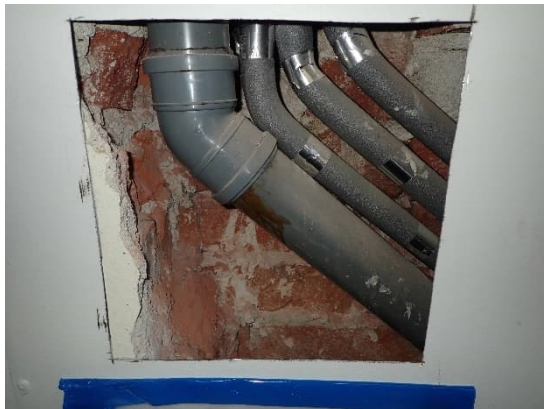
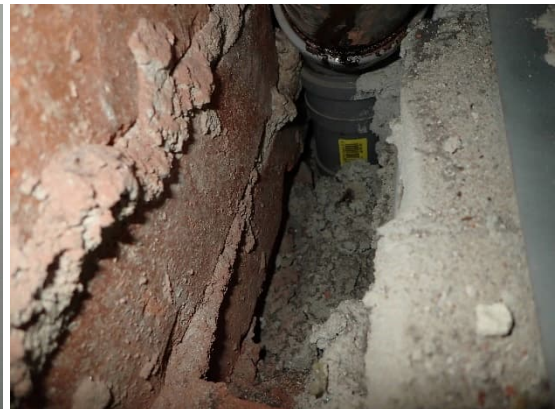
Käytävän 206 väliseinän pellitys avattiin hormin kohdalta, avaus R32. Pellityksen takana oli tiilirakenteiden hormi, jonka sisällä oli uusitut eristetyt vesijohdot ja muoviviemäri. Avauksen kautta todettiin ilmavirtausta käytävän suuntaan, ilmavirran lähdettä ei kyetty paikantamaan. Hormin pohjalla oli runsaasti muurauslaastia tms. rakennusmateriaaliperäistä jätettä.

Kuvat 174 ja 175. Käytävän 206 väliseinällä oleva hormi avauksessa R32. Hormista virtasi ilmaa käytävän suuntaan.

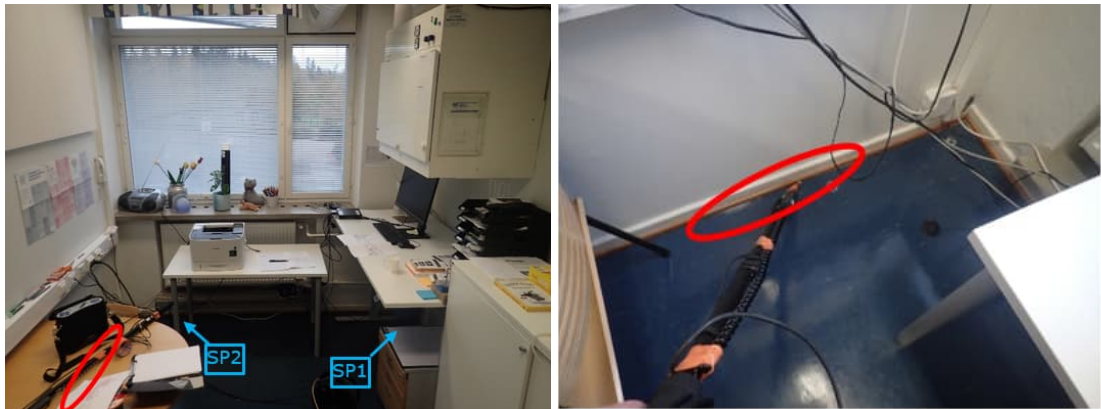
Opettajien huoneen viereisen pienen toimistohuoneen 122 ja alapuolisen iltapäiväkerhon tilojen väliseen välipohjaan tehtiin merkkiainekoe MA9. Huone 122 oli normaalitilanteessa noin 1,5 Pa ylipaineinen välipohjan eristetilaan nähden. Tutkittava alue alipaineistettiin merkkiainekoetta varten tilojen 122 ja eteisen välisen oven kautta erillistä alipaineistajaa (Blowerdoor) käyttäen noin 10 Pa alipaineiseksi välipohjan eristetilaan nähden. Alipaineistetussa tilanteessa välipohjan eristetilaan syötettiin kaasua (SP1) 4 l/min noin 6 minuutin ajan. Merkkiainekaasu ei levinnyt syöttöpisteeseen SP2. Kaasua syötettiin tämän jälkeen vielä toisen syöttöpisteen (SP2) kautta 4 l/min noin 6 minuutin ajan. Merkkiainekokeen jälkeen myös viereinen tila 123 tarkastettiin merkkiainekaasun tunnistimella. Merkkiainekaasun vuotoa todettiin seuraavasti (havainnot on esitetty myös kuvissa 176–177):

- Tilan 122 ja 123 välisen seinän ja alapohjan liitoksesta puisen jalkalistan alta (vähäistä vuotoa).

Kuvat 176 ja 177. Opetustilan välipohjan (lattia) merkkiainekokeen havaittu vuotopaikka on merkitty punaisella ympyrällä. Kaasun syöttöpisteet on merkitty sinisillä nuolilla.

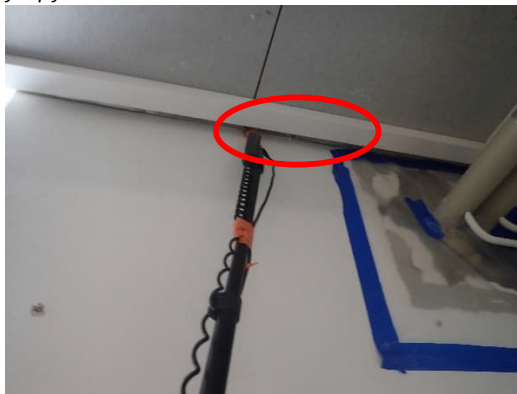
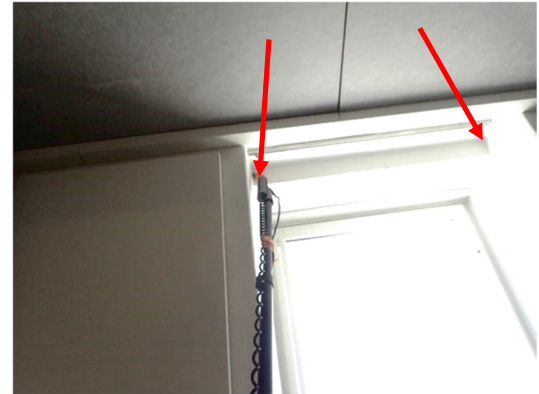
- Kerhotilan ulkoseinän ja välipohjan (katon) liitoskohdasta pilarin liittymästä ja ikkunasyvennyksistä (merkittäviä vuotoja)
- Ulkoseinän avauksen viereltä (merkittävä vuoto).
- Katon akustiikkalevyjen alta saumakohdista, ei tarkkaa kohtaa, koska kaasu levisi levyjen takana (merkittävä vuoto) – kohdassa "6.3 Rakenneavaukset ja materiaalinäytteet" todettiin tilan katossa halkeamia ja viitteitä ilmavirtauksista materiaalinäytteenoton yhteydessä.

Kuvat 179 ja 180. Kellarin iltaapäiväkerhon tilan ulkoseinän ja välipohjan liittymän esimerkkipuotokohda. Kellarin kerhotilan ikkunasyvennyksen nurkkien puotokohdia.

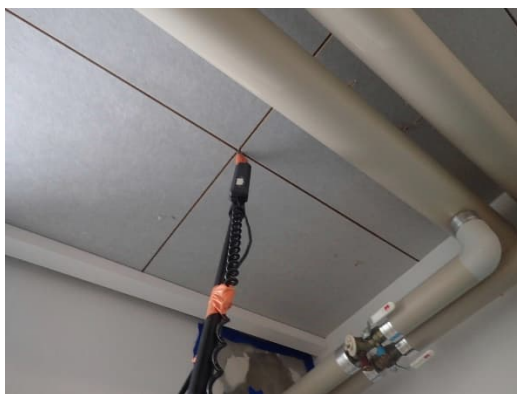
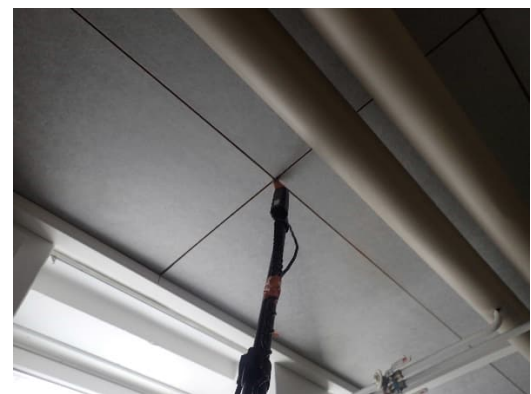
Kuvat 181 ja 182. Kellarin kerhuoneen katon akustointilevyjen alta havaittiin puotoja.

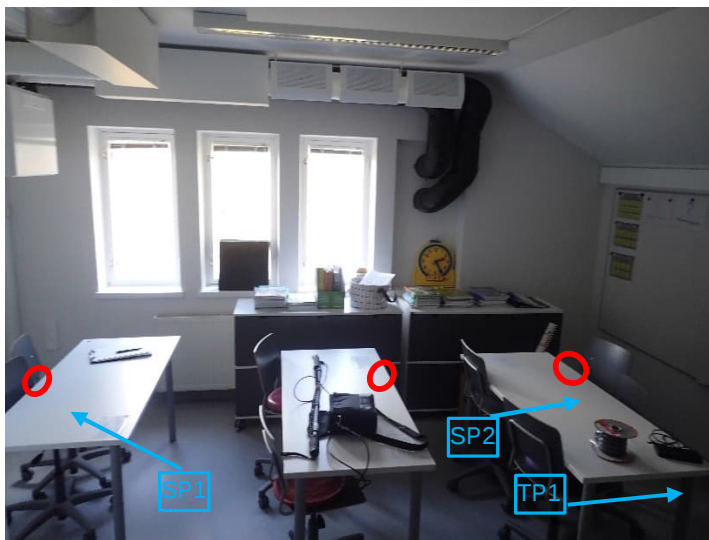
Luokahuoneen 218 välipohjaan tehtiin merkkiainekoe MA10. Huone oli normaalitilanteessa noin 4 – 4,5 Pa alipaineinen välipohjan eristetilaan nähden. Tutkittava alue alipaineistettiin merkkiainekoetta varten tilojen 218 ja käytävän 219 välisen oven kautta erillistä alipaineistajaa (Blowerdoor) käyttäen noin 10 Pa alipaineiseksi välipohjan eristetilaan nähden. Alipaineistetussa tilanteessa välipohjan eristetilaan syötettiin kaasua (SP1) 6 l/min noin 6 minuutin ajan. Merkkiainekaasu ei levinnyt syöttöpisteestä SP1 syöttöpisteeseen SP2 eikä tarkastuspisteeseen TP1. Kaasua syötettiin tämän jälkeen vielä toisen syöttöpisteen SP2 kautta 6

- Lämmityspatterin välipohjan läpivientien kohdalta (merkittävää vuotoa).
- Ikkunaseinän kummastakin nurkasta muovimaton ylösnoston päältä (merkittävä vuoto).
- Ikkunaseinän muovimaton ylösnoston takaa mattoa raottamalla (merkittävä vuoto).

Kuva 183. Luokkahuoneen 218 välipohjan merkkiainekokeen havaitut ilmavuotopaikat on merkitty punaisilla ympyröillä. Kaasun syöttöpisteet on merkitty sinisillä nuolilla.

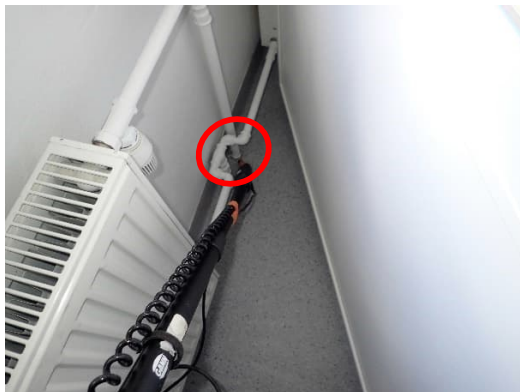
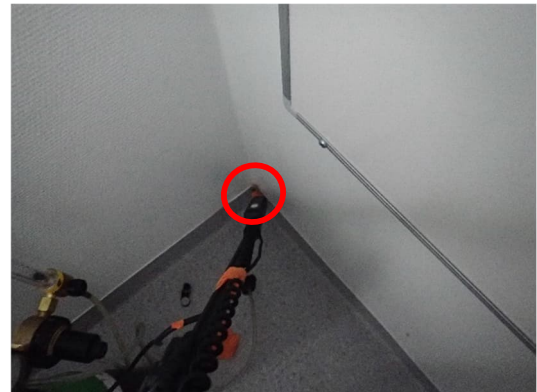
Kuvat 184 ja 185. Opetustilan 128 ikkunaseinän patterin tulo- ja paluulinjojen läpiviennistä. Ikkunaseinän vasemmasta ja oikeasta kulmasta muovimaton ylösnoston kohdalta ja laajemmin muovimaton ylösnoston alta muovimattoja raottamalla.

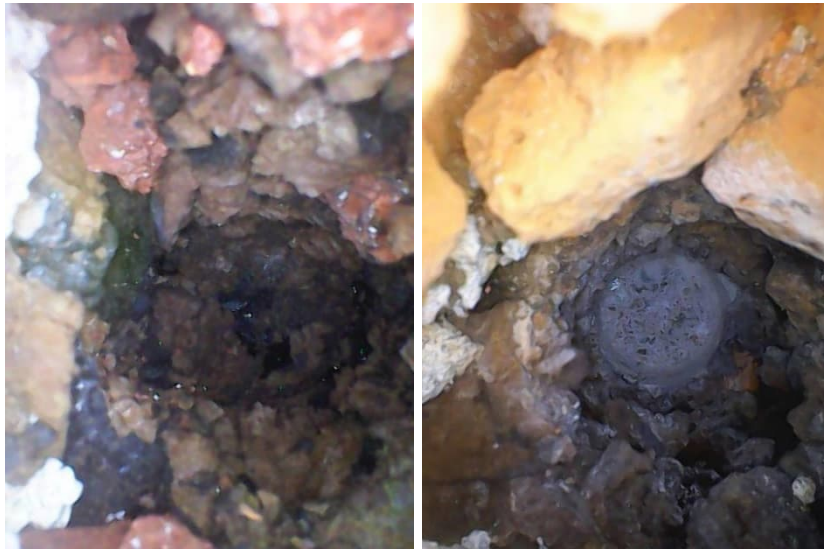
Kuraattorin huoneen ulkoseinässä on muiden porausten ja avausten perusteella todennäköisesti pikisively betonin pinnassa, mutta tätä ei havaittu porareikien kautta tehdyssä tarkastelussa.

*Kuvat 187 ja 188. Kellarikerroksen ulkoseinä kuraattorin huoneen kohdalla (entinen asunto), poraukset P9 ja P10. Seinän eristeenä on ohut kerros korkkia.*

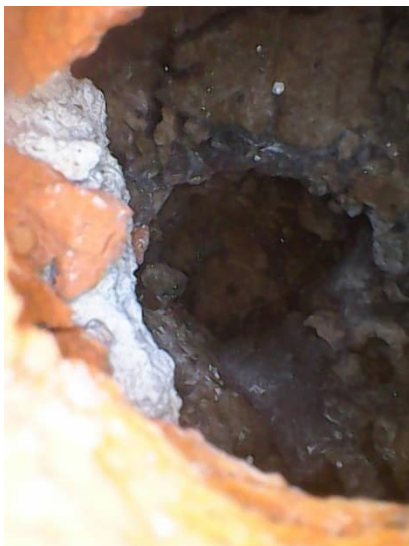
Kellarikerros, maanvastainen seinä, entinen talonmiehen asunto, poraus P16

*Kuva 189. Kellarikerroksen maanvastainen ulkoseinä takapihapuoleisen entisen asunnon kohdalla, poraus P16. Seinän eristeenä on ohut kerros korkkia.*

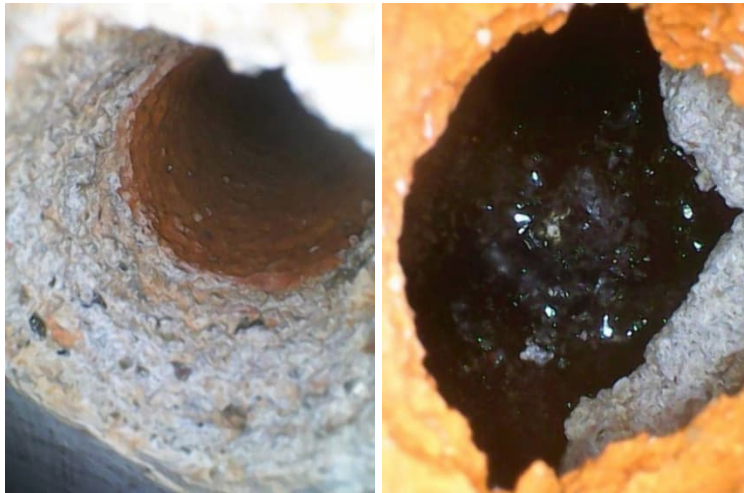
Alempi kellarikerros, maanvastainen seinä, entinen kattilahuone, poraus P14

Kuvat 190 ja 191. Alimman kellarikerroksen maanvastainen ulkoseinä entisen kattilahuoneen kohdalla, poraus P14. Pikisively betonin sisäpinnassa.

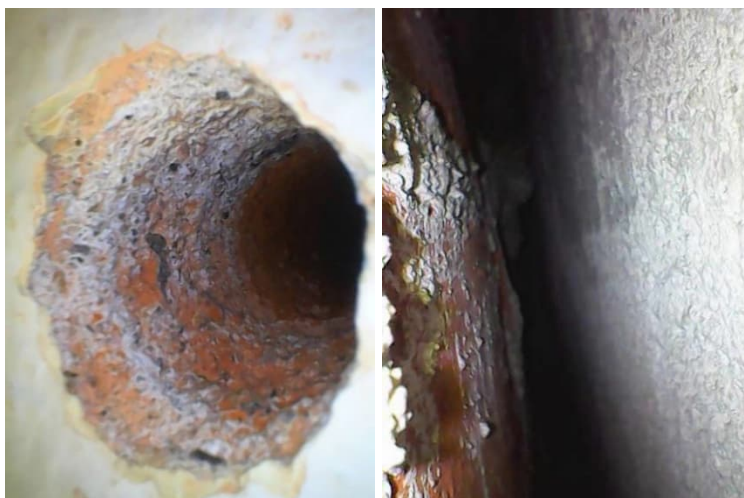
2. kerros / luokka 231 (29), patterisyyvennys ja päätyseinä, poraukset P5 ja P7

Kuvat 192 ja 193. Toisen kerroksen ulkoseinä, poraus P5. Tiilimuurauksen ja ilmavälin jälkeen kevytbetonia.

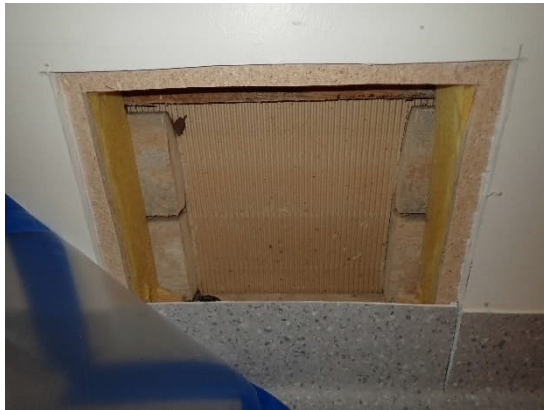
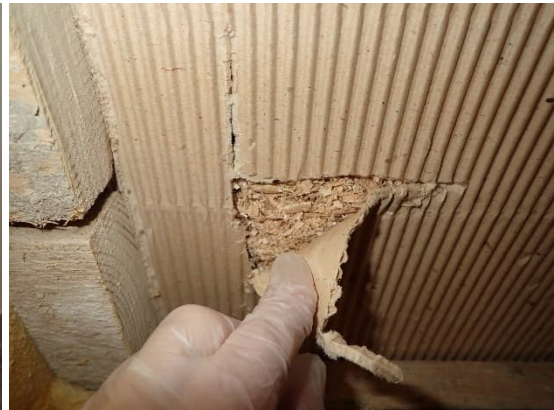
2. kerros / varasto 221, sivuvinttiin rajautuva puurakenteinen ulkoseinä, avaus R40

Kuvat 194 ja 195. Toisen kerroksen puurakenteinen sivuvinttiin rajautuva ulkoseinä, avaus R40.

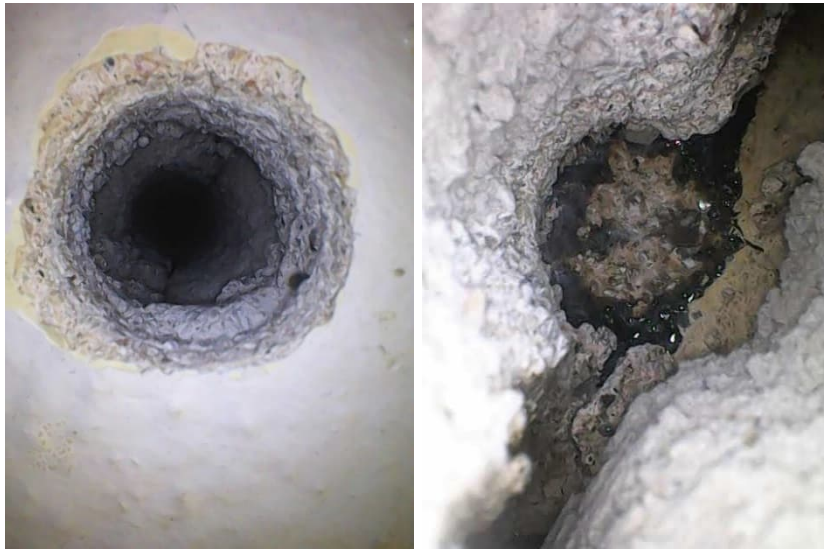
Kuvat 196 ja 197. Kellarikerroksen maanvastaisen ulkoseinän ja ulkoseinän lämmöneristeenä on kevytbetonia ja takana pikisively. Kuvat ovat maanvastaisen seinän porauksesta P12.

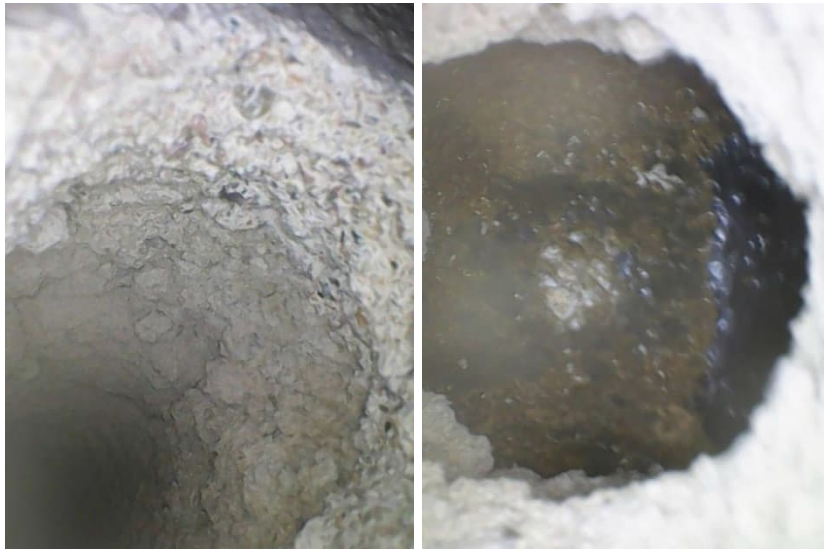
Kellarikerros, teknisentyöluokka, ulkoseinä, poraus P25

*Kuvat 198 ja 199. Kellarikerroksen maanvastaisen ulkoseinän ja ulkoseinän lämmöneristeenä on kevytbetonia ja takana pikisively. Kuvat maanvastaisen seinän porauksesta P22.*

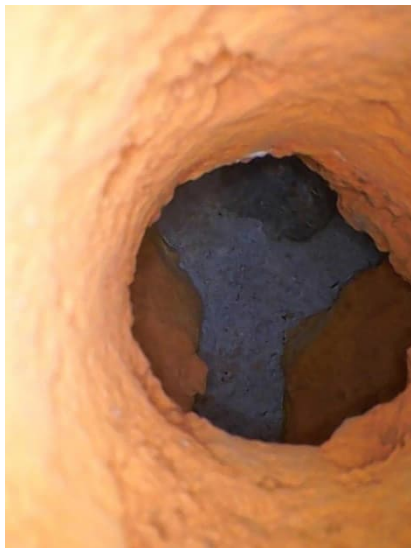
1. kerros / liikuntasali 139, patterisyvennys, poraus P1

- maali
- tasoite
- tiili ~300 mm
- ilmaräli ~15 mm
- kevytbetoni (paksuutta ei selvitetty)

*Kuva 200. Liikuntasalin ulkoseinä patterisyvennyksestä, poraus P1. Eristeenä kevytbetoni.*

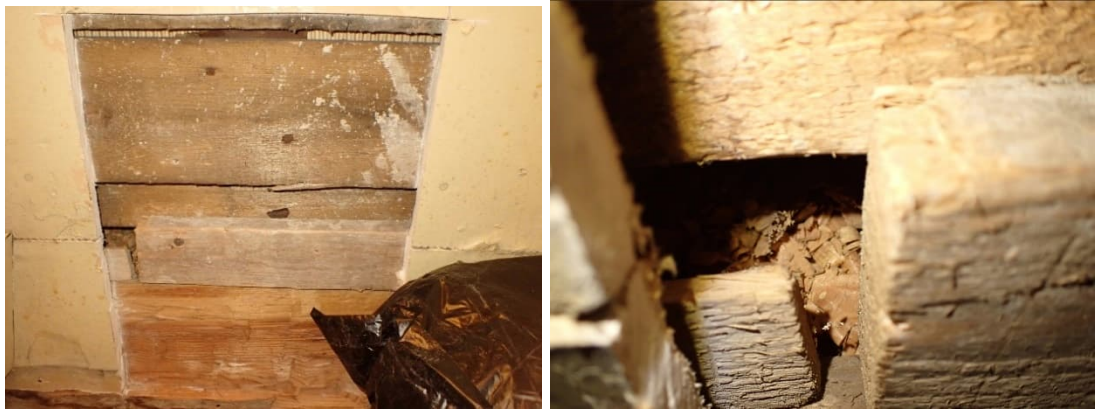
2. kerros / varasto / käytävä 209, sivuvinttiin rajautuva ulkoseinä portaan kohdalla, avaus R30

- kipsilevy 10 mm
- harvalauta 23 mm
- aaltopahvi (vain yläpohjan yläpuolisella osalla)
- puurunko ja kutterinlastu (alareunassa yläpohjan turve-eriste)
- aaltopahvi
- harvalauta

Kuvat 201 ja 202. Toisen kerroksen puurunkoinen sivuvinttiin rajatutava ulkoseinä, avaus R30. Eristeenä kutterinlastua.

C-osan varaston (käytävän) 209 kylmään sivuvinttiin rajautuvan ulkoseinän alareunaan tehtiin avaus R30. Seinän alareunan puurungossa ja kipsilevyssä havaittiin vanhoja kosteusjälkiä. Yläpohjan turve-eriste näkyi seinän laudoituksen takana ilman välissä olevaa ilmansulkerrosta. Kaikki rakenteesta irrotetut materiaalit haisivat voimakkaasti PAH-yhdisteiltä. Sivuvintin puolelle valuneiden seinäeristeiden perusteella todettiin seinän eristeenä olevan kutterinlastua.
