# Tutkimusselostus

Pansion koulu

Kosteus- ja sisäilmatekninen kuntotutkimus

27.1.2025 – rev 1

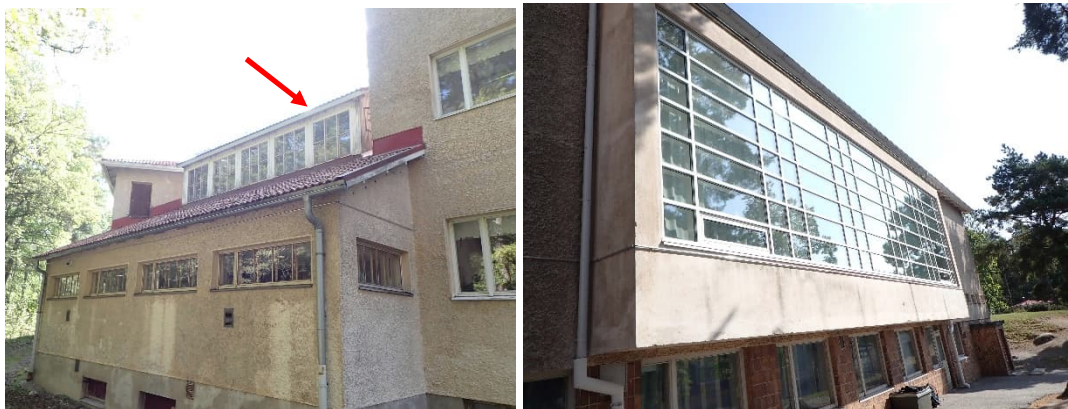
Kuvat 203 ja 204. B-osan itäpäädyssä on pienellä osalla lautaverhottua ulkoseinää (nuoli) ja liikuntasalissa erkkerin kohdalla uusittua lasiseinää.

B-osan itäpäädyssä on pienialaisesti lautaverhottua ulkoseinää toisen kerroksen korkeudella. Seinää havainnoitiin ainoastaan maan tasalta ja sisätilojen puolelta. Lautaverhouksen maalipinta oli tummunut sammal- tai leväkasvun vuoksi.

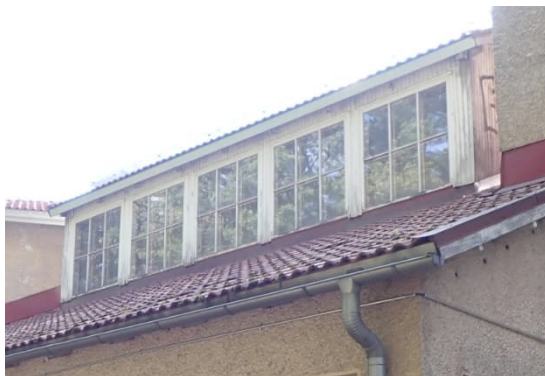
Kuva 213. B-osan itäpäädyn pieni lautaverhottu julkisivun osuus. Laudoituksen alaosissa havaittiin tummumista.

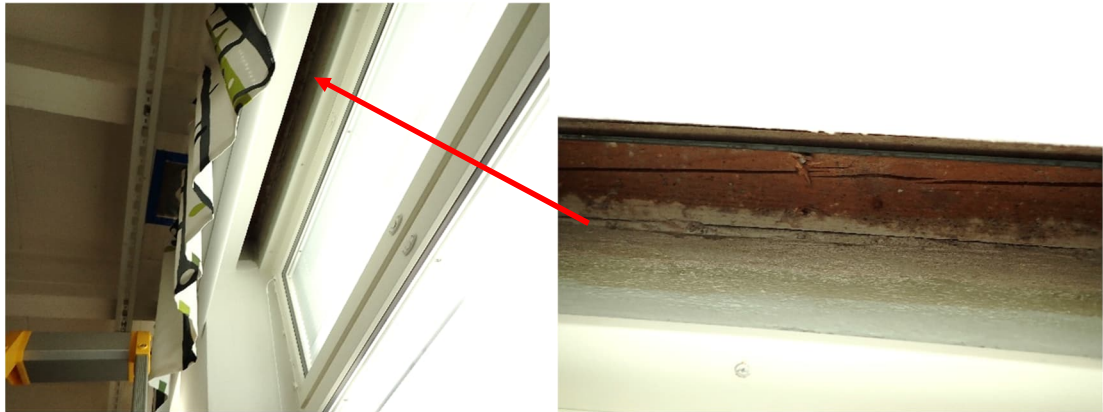
Kiviaineisten ulkoseinien ikkunoiden päällä on betoniset syvennykset, joiden pohjalla on lauta, johon on ollut kiinnitettynä verhokiskot. Lautoja tarkasteltiin pistokokein ja niissä ei havaittu viitteitä kastumisesta.

Kuvat 214 ja 215. Ikkunoiden yläpuolella on syvennykset, joiden pohjalla on lauta. Kohdassa on ollut verhokiskot.

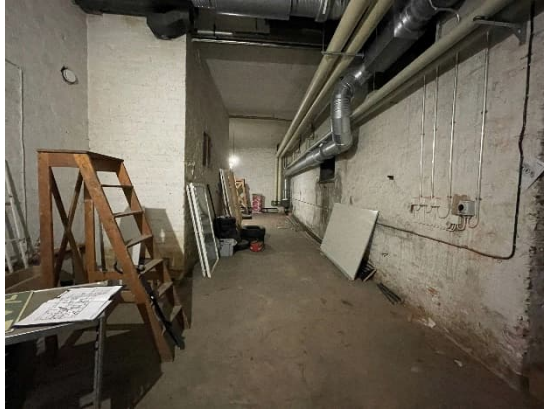
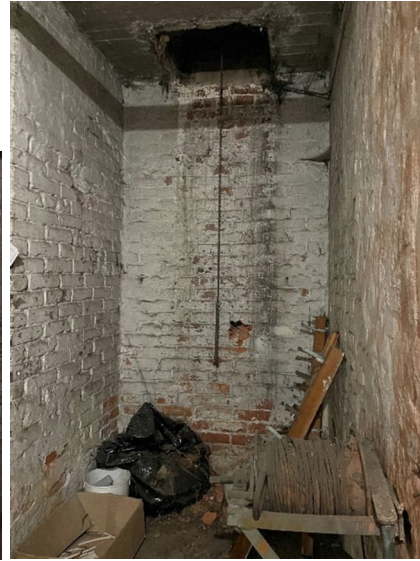
Alimman kellarikerroksen (polttoainevarasto, vanha lämmönjakuhuone, ilmanvaihtokonehuone ja takapihanpuoleisen vanhan asunnon alapuolinen kellari) maanvastaisissa seinissä on kosteuteen viittaavia värimuutoksia. Vanhan polttoainevaraston maanvastaisessa seinässä havaittiin värjäytymiä, jotka ovat todennäköisesti aiheutuneet osin aiemmista polttoaineista ja osin kosteudesta, lisäksi seinissä on timanttikorauksista aiheutuneita jälkiä. Kohdalla olevia kosteusarvoja todettiin kuitenkin vain paikoin pintakosteusilmaisimella. Polttoainevarastossa ja sen ympärillä oli voimakas öljynhaju.

Kuvat 220 ja 221. Alimman kellarikerroksen vanhaa polttoainevarastoa.

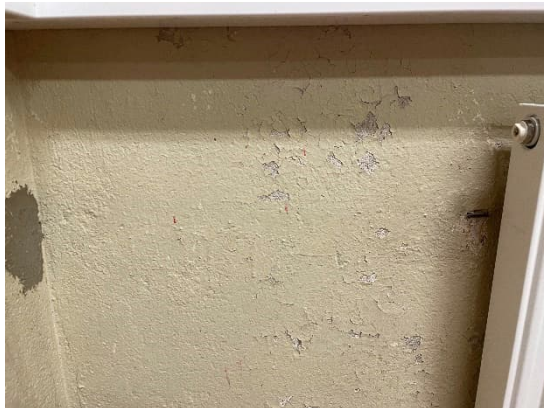
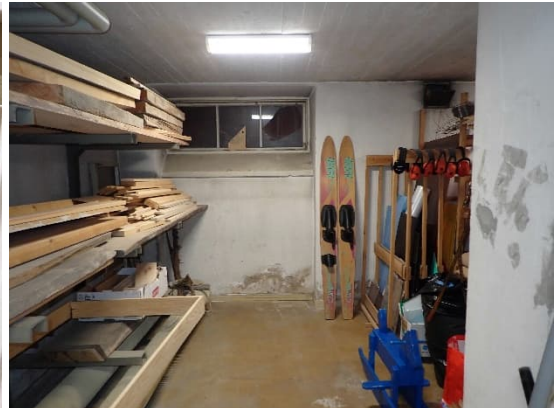
Kellarikerroksen maanvastaisten seinien alaosissa ei todettu koholla olevia arvoja pintakosteusilmaisimella. Seinien alaosien maalipinnat hilseilevät paikoin, mutta niissä ei näillä osin havaittu selkeitä kosteuteen viittaavia värimuutoksia. Hilseilyä todettiin ainakin ruokalassa, lautavarastossa ja tekstiilityönluokassa. Lautavaraston maanvastaisen seinän alaosassa havaittiin mikrobikasvuun viittaavaa värimuutosta ja lahonnut puun pala, jotka viittaavat aiempaan kosteuteen. Ruokalan astioidenpalautuspisteen ja biojäteastian kohdalla seinän alaosassa värimuutosta ja mahdollista mikrobikasvustoa, joka viittaa seinän alaosaan roiskuviin ruuantähteisiin ja mahdolliseen aiempaan kosteusrasitukseen.

Kuvat 222 ja 223. Maanvastaisten seinien pinnat hilseilevät paikoitellen, mutta seinissä ei todettu rakennekosteutta. Vasemmanpuoleinen kuva tekstiilityön luokasta. Oikeanpuoleinen kuva on lautavarastossa, jossa seinän alaosassa havaittiin vanhoja kosteusjälkiä ja mikrobikasvuun viittaavaa värimuutosta.

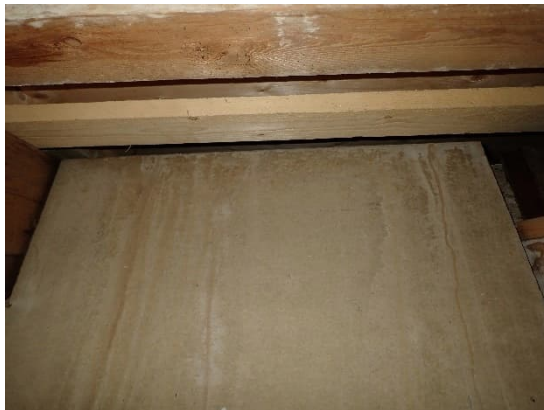
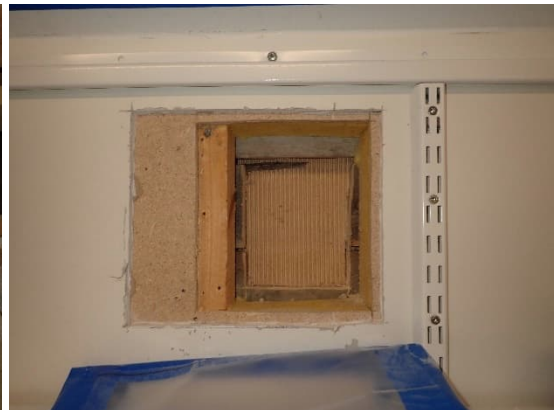
A-osan varaston 221 kylmään sivuvinttiin rajautuvaan ulkoseinään tehtiin avaukset seinän ala- ja yläosaan alueelle, jossa vintin puolella havaittiin jälkiä vanhoista vesikattovuodoista seinän vintin puolen kuitusementtilevyssä, avaus R40. Seinään oli uusittu sisäverhouslevy, sen koolaus ja eristys, muut rakenteet olivat alkuperäisiä. Avauksessa havaittiin tunkkaista hajua, mutta ei kosteusjälkiä. Alkuperäisen sisäpuolisen harvalaudoituksen ja lattiatasoitteen välistä todettiin ilmarätausta huoneen suuntaan. Alkuperäiset laudat olivat vanhoja muottilautoja. Ulkoseinän kutterinlastueristeestä otettiin materiaalinäyte N19 mikrobianaalysiin. Näytteessä ei viljelymenetelmällä todettu mikrobikasvustoa, mutta suoramikroskooppinilla näytteessä havaittiin sienirihmastoja ja sieni-itiöitä, jotka viittaavat sienikasvustoon.

Kuvat 232 ja 233. Varaston 221 ja luokan 218 ulkoseinän kastunutta kuitusementtilevyä kylmän sivuvintin puolelta vasemmanpuoleisessa kuvassa ja varaston 221 vastaavan seinän yläosan avaus R40.

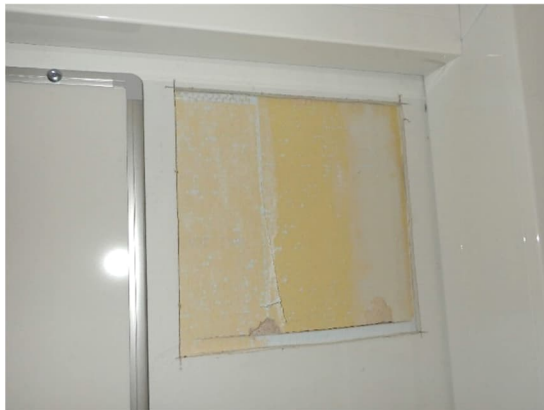
Luokan 218 sivuvinttiin rajautuvana ulkoseinään tehtiin myös avaus oletuksella, että seinä on puurunkoinen, avaus R42. Seinä kipsilevyn takana vaikutti kuitenkin kiviaineiselta, vastaavasti kuin luokan 228 (26) ulkoseinät kaapistojen vierellä. Avauskohdassa ei havaittu kosteusjälkiä eikä koholla olevia arvoja pintakosteusilmaisimella.

Kuva 236. Luokan 218 sivuvinttiin rajautuva seinä oli kivirakenteinen, avaus R42.

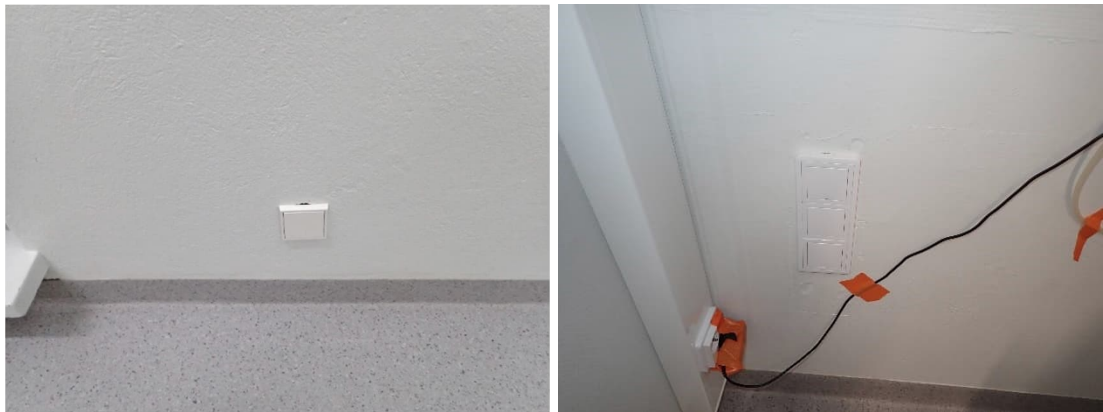
Sähkörasioiden, peitettyjen sähkörasioiden ja valokatkaisijoiden kohdalla todettiin useassa kohdassa ilmavirtausta huoneen suuntaan ja ilmavirran mukana tuli paikoitellen PAH-yhdisteiden hajua eri kerroksissa. Katkaistujen lämpöjohtojen läpivientien kohdalla todettiin paikoitellen ilmavirtausta huoneen suuntaan.

Kuvat 239 ja 240. Peitettyjen ulkoseinällä olevien sähkörasioiden kautta todettiin useassa kohdassa ilmavirtausta huoneen suuntaan ja ilmavirran mukana tuli PAH-yhdisteiden hajua.

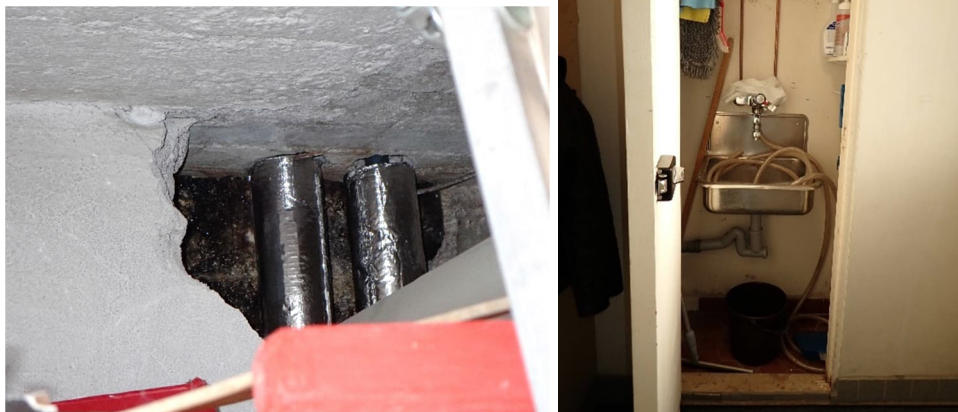
C-osan kellarikerroksessa sijaitsevassa lautavarastossa havaittiin PAH-yhdisteiden hajua. Tilan ulkoseinässä oli iso aukko lämpöjohtojen ja aukon taustapinnassa, eli ulkoseinän betonipinnassa, näkyi musta pikisively. PAH-yhdisteiden hajua havaittiin myös poikien ulkokautta kuljettavan wc-tilan siivouskomerossa (tilat puuttuvat käytössä olevista pohjakuvista). Siivouskomerossa oli halkeama ja koloja ulkoseinässä sekä uretaanivaahdolla tiivistetty ulkoseinän läpivienti.

Kuvat 243 ja 244. C-osan kellarikerroksen lautavaraston ulkoseinän iso läpivienti lämpöjohtojen ja rakenteissa näkyvä pikisively sekä poikien ulkokautta kuljettavan wc-tilan siivouskomero.

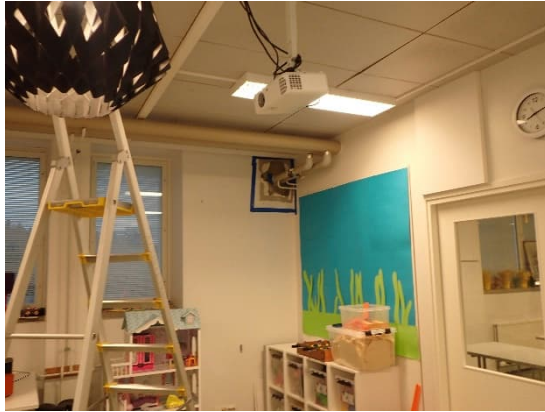
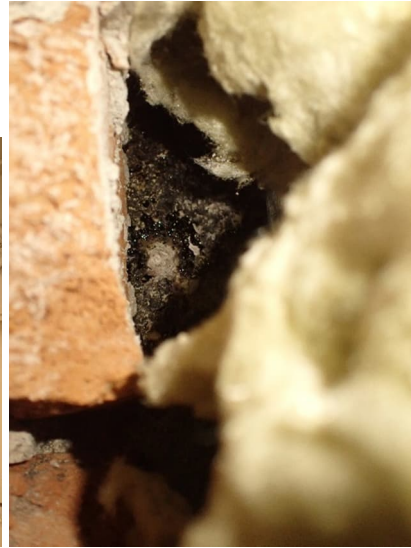
Ulkoseinällä olevia hormien pellityksiä avattiin B-osan kellarikerroksessa sijaitsevan iltaapäiväkerhon tilasta ja C-osan kellarikerroksessa sijaitsevasta tekstiilityöluokasta. Iltaapäiväkerhon tilan pellitys sijaitsi seinän yläosassa (avaus R8). Pellin reunoilta virtasi ilmaa ennen avauksen tekoa ja avauksesta virtasi runsaasti ilmaa ja ilman mukana tuli PAH-yhdisteiden hajua. Hormiin meni lämpöjohtot, joiden läpivienti oli tilkitty pinnoittamattomalla mineraalivillalla. Hormin takaseinässä oli pikisively.

*Kuvat 245 ja 246. Iltapäiväkerhon ulkoseinällä olevan hormin pellityksen avaus R8. Hormin läpiviennit oli tilkitty mineraalivillalla ja hormin takaseinässä oli pikisively. Hormista virtaava ilma haisi PAH-yhdisteille.*

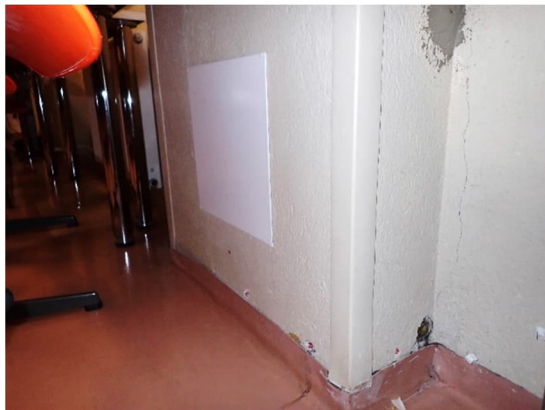
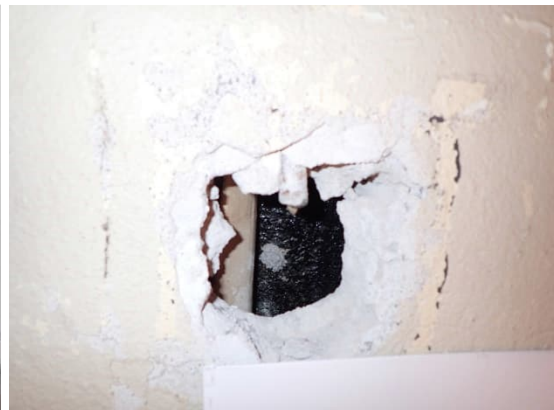
Tekstiilityön luokasta avattiin hormin alareunan pellitys, avaus R50. Pellin reunoilta virtasi ilmaa luokkaan ennen avauksen tekoa. Hormissa oli vanhat lämpöjohdot pahvieristeineen ja hormin takaseinässä oli pikisively. Ilmavirran mukana tuli voimakasta PAH-yhdisteiden hajua.

*Kuvat 247 ja 248. Tekstiilityön luokan hormin pellityksen avaus R50. Hormissa oli vanhat lämpöjohdot ja hormin takaseinässä pikisively.*

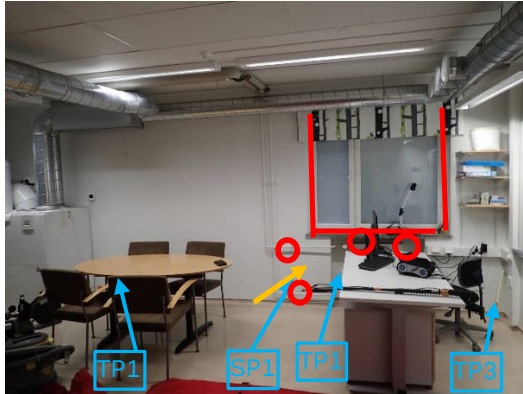
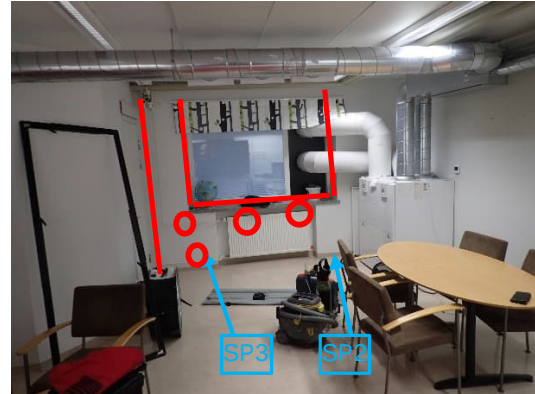
Kuraattorin huoneen ulkoseiniin tehtiin merkkiainekoe MA2. Huone oli normaalitilassa ulkoseinän eristetilaan nähden noin 5 Pa alipaineinen. Tutkittava huone alipaineistettiin merkkiainekoetta varten eteisen välioven kautta erillistä alipaineistajaa (Blowerdoor) käyttäen noin 10 Pa alipaineiseksi ulkoseinän eristetilaan nähden. Alipaineistetussa tilanteessa päätyulkoseinän eristetilaan syötettiin kaasua (SP1) 2 l/min noin 3 minuutin ajan. Merkkiainekaasu leviäminen rakenteessa varmistettiin tarkastuspisteen TP1 ja TP2 sekä vuotoja toteuttamalla. Kaasua syötettiin myös etupihanpuoleisen ulkoseinän eristetilaan syöttöpisteen SP2 kautta 2 l/min noin 2 minuutin ajan ja SP3 kautta 2 l/min noin 2 minuutin ajan. Merkkiainekaasun leviäminen varmistettiin vuotoja havaitsemalla. Merkkiainekaasun vuotoa todettiin seuraavasti (syöttöpisteet ja havainnot on esitetty myös kuvissa 251–254):

- Ulkoseinän patteriputkien ja pattereiden kiinnikkeet (pistemäisiä, mutta merkittäviä vuotoja)
- Ikkunapenkin ja ulkoseinän alapuolinen liitos (merkittävä vuoto)
- Ikkunan karmin ja ulkoseinän liitos useasta kohtaa (merkittävä vuoto)
- Ikkunan alapuolella SP1 läheisyydessä oleva lattarauta (vähäinen vuoto)
- Ulkoseinän ja kevyen väliseinän välinen liittymä (merkittävä vuoto - vuoto saattoi olla peräisin aiemmin tehdystä alapohjan merkkiainekokeesta viiveellä vuotaneesta kaasusta)

Kuva 251 ja 252. Kuraattorin huoneen ulkoseinän merkkiainekokeen MA2 havaitut ilmavuotopaikat on merkitty punaisilla ympyröillä. Punaisella viivalla on esitetty jatkuvat vuotokohtat. Oranssilla nuolella on esitetty vähäinen vuotokohta. Kaasun syöttöpisteet ja tarkastuspisteet on merkitty sinisillä nuolilla.

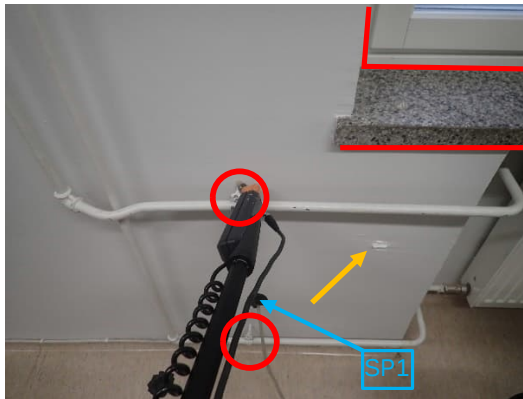
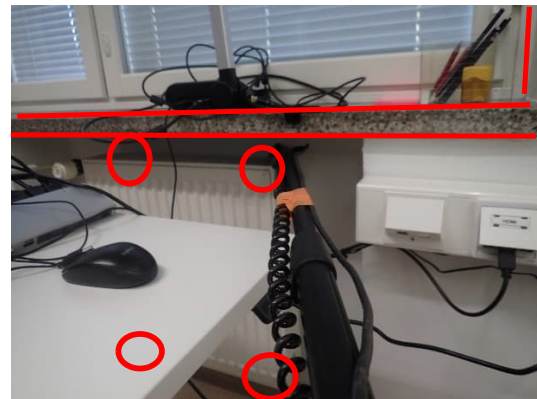
Kuvat 253 ja 254. Kuraattorin huoneen päätyseinän pistemäisiä merkittäviä vuotopaikkoja on havainnollistettu punaisilla ympyröillä ja jatkuvia vuotopaikkoja yhtenäisillä viivoilla. Oranssilla nuolella on esitetty vähäinen vuotokohta lattaraudan kohdalta. Kaasun syöttöpiste on merkitty sinisellä nuolella.

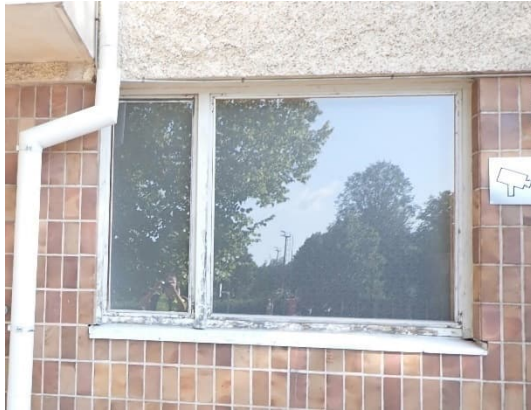
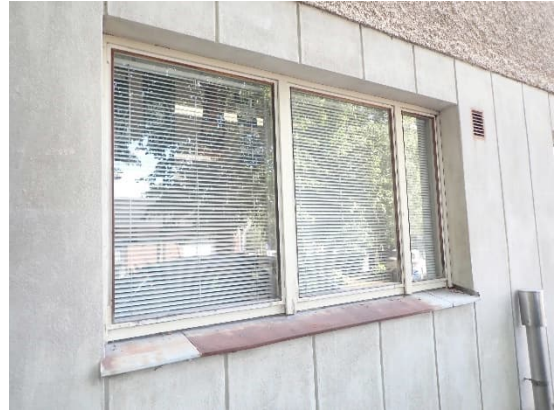
Alkuperäisten puuikkunoiden maalipinnat hilseilevät etupihan puolen uusimattomien ikkunoiden kohdalla ulkopuolelta ja puuaines on harmaantunutta. Länsipäädyn alkuperäisen ikkunan vesipelti on ruosteessa. Muutoin alkuperäisten ikkunoiden ulkopinnat ovat tyydyttävässä kunnossa. C-osan päädyn ja takapihan puoleisia ikkunoita on levytetty umpeen ilki-vallan vuoksi.

*Kuvat 256 ja 257. Eteläisivun uusimattomien ikkunoiden maalipinnat ovat huonossa kunnossa ja länsipäädyn ikkuna vesipelti on ruosteessa.*

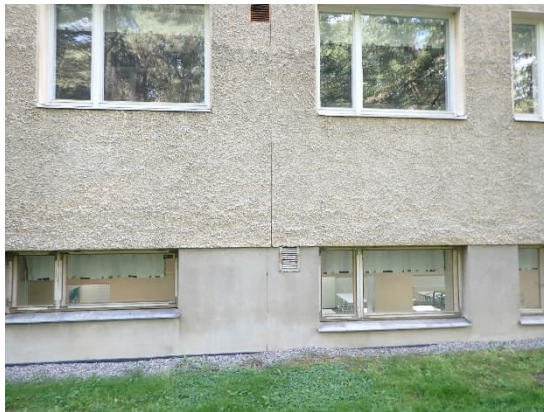
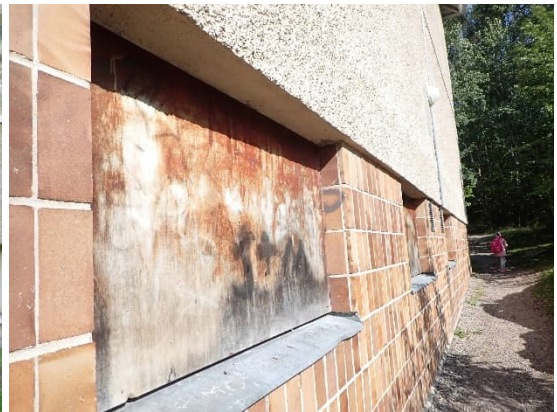
*Kuvat 258 ja 259. Takapihan puolella alkuperäiset ikkunat ovat tyydyttävässä kunnossa. C-osan päädyn ja takapihan puoleisia ikkunoita on levytetty umpeen ilkeillä vuoksi.*

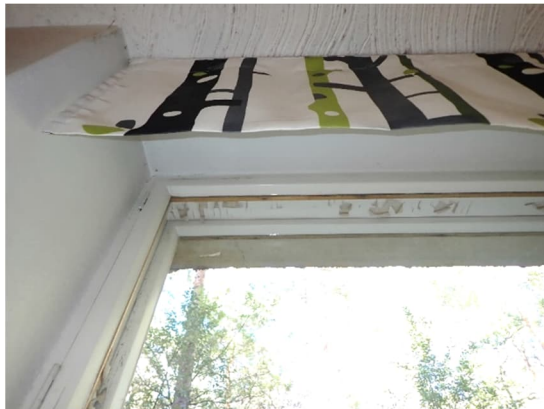
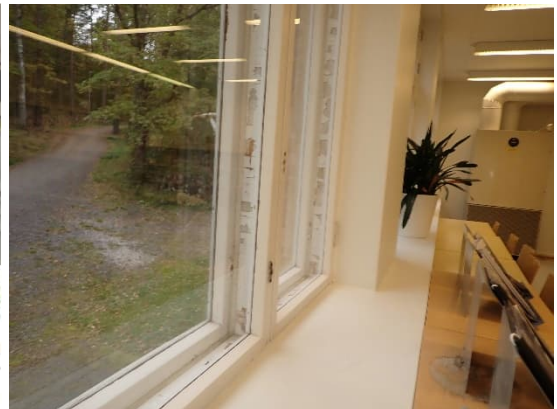
Alkuperäisten ikkunoiden maalipinnat hilseilevät yleisesti lasivälillä. C-osan aulan valokuilu-tilan 210 ikkunoiden lasivälissä oli jälkiä sinne tiivistyneestä kosteudesta.

*Kuvat 260 ja 261. Alkuperäisen ikkunoiden lasivälien maalit hilseilevät yleisesti.*

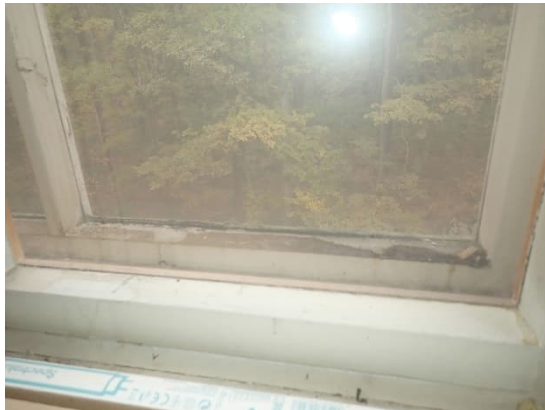
*Kuva 262. Tilan 210 ikkunoiden lasivälissä on viitteitä sinne tiivistyvistä kosteudesta.*

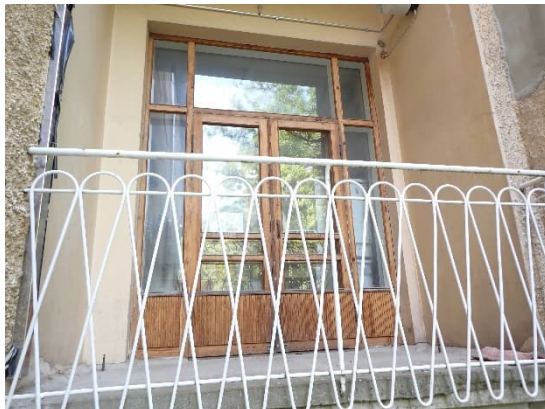
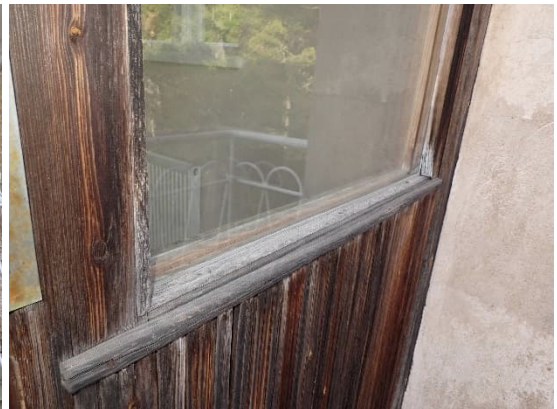
Alkuperäiset ulko-ovet ovat vaihtelevassa kunnossa ulkopuolelta. Osassa ovista maali- tai lakkauspinnat ovat kuluneet ja puuainees harjostunut. Uusituissa ovissa ei havaittu puutteita.

*Kuvat 263 ja 264. Alkuperäiset ulko-ovet ovat vaihtelevassa kunnossa.*

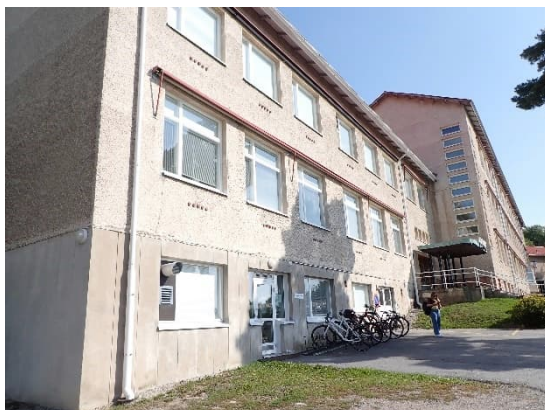
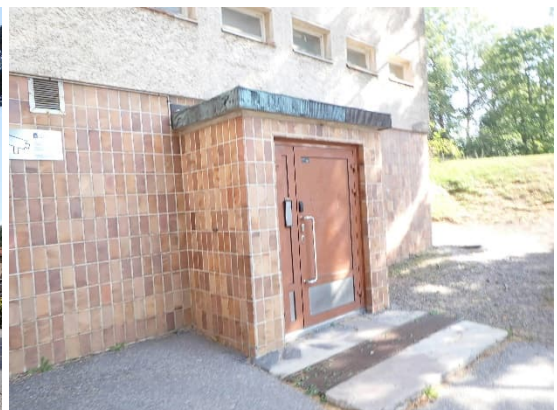
*Kuvat 265 ja 266. Uusituissa ovissa ei havaittu merkittäviä puutteita.*

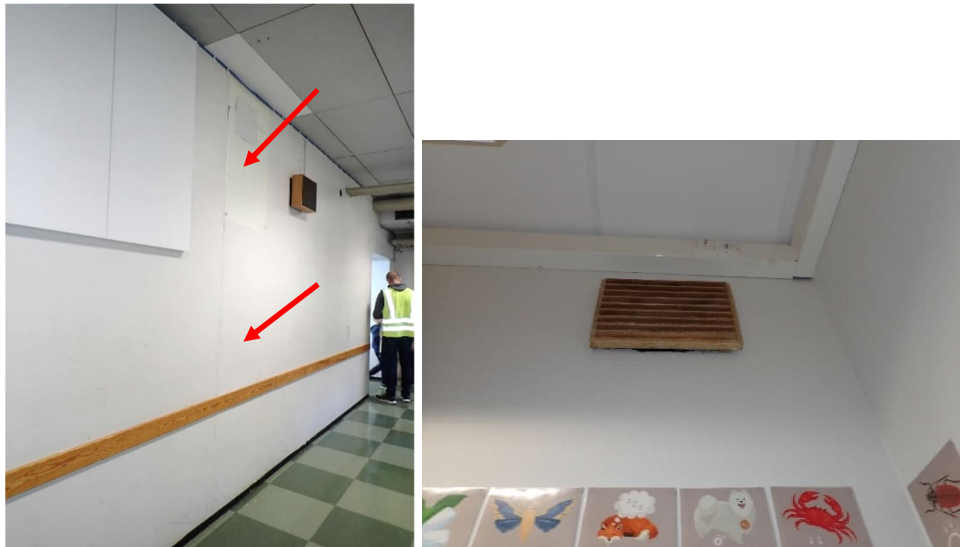
B-osan luokahuoneiden väliseinissä on paikoitellen paikallaan vanhat seinään upotetut kaiuttimet ja paikoin kaiuttimet on poistettu ja kohta on pellitetty.

Kuva 267 ja 268. Väliseinässä on pellitys hormin kohdalla, nuoli. Oikeanpuoleisessa kuvassa on luokahuoneen väliseinään upotettu vanha kaiutin. Osa kaiuttimista on poistettu ja aukko seinässä on pellitetty.

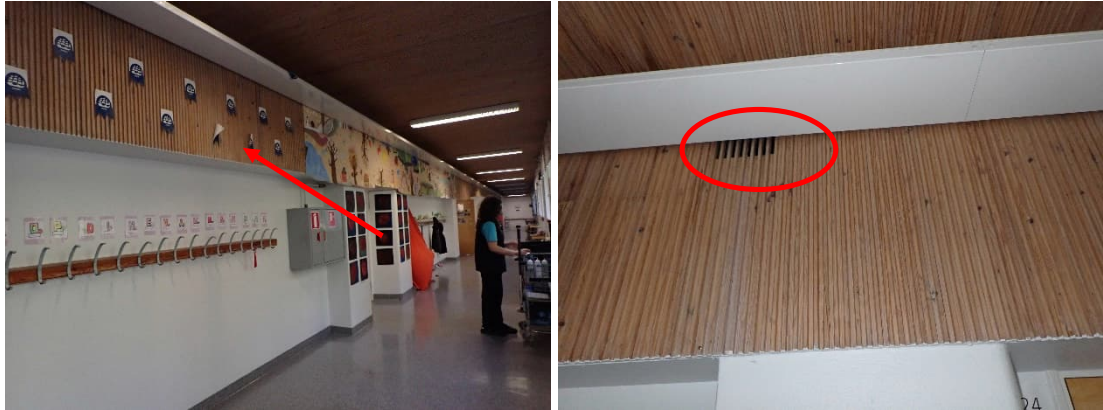
B-osan käytävillä 1.-3. kerroksessa on vaakasuuntainen tekniikkakotelo luokahuoneisiin rajautuvalla seinustalla. Kotelon sisällä on paikoin vanhan painovoimaisen ilmanvaihdon hormoneja, jotka erottuvat kotelon pinnasta paneeliin tehtyinä aukkoina / ritoiloina. 1. kerroksessa osa koteloinnista on levyrakenteen sijaan kiviaineista.

Kuvat 269 ja 270. B-osan käytävillä on väliseinän yläosassa tekniikkakotelo (nuoli), jonka sisällä on paikoitellen painovoimaisen ilmanvaihdon hormoneja, jotka erottuvan ritilöinä paneelipinnassa (ympyrä).

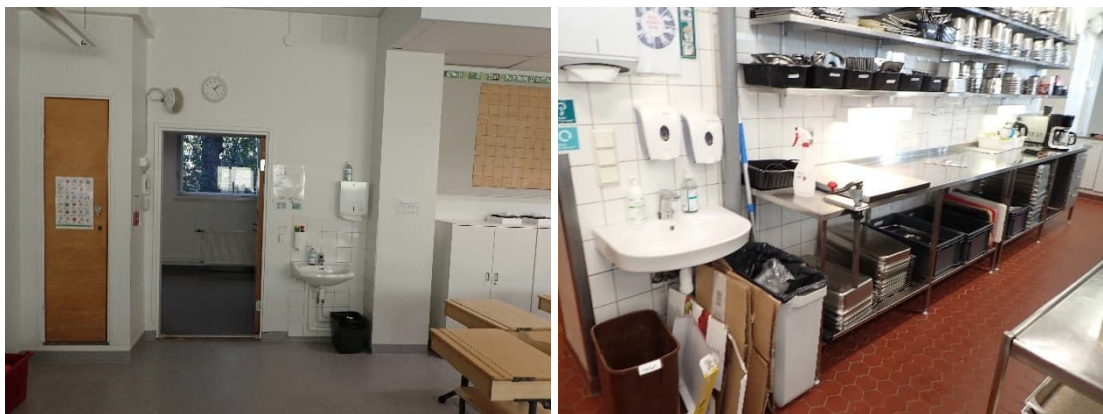
Kuvat 271 ja 272. Luokkahuoneen väliseinää, joka on pääosin rapattua ja maalattua, laatoitusta on käsiensuualtaan takana. Keittiön laatoitettu kiviaineinen väliseinä.

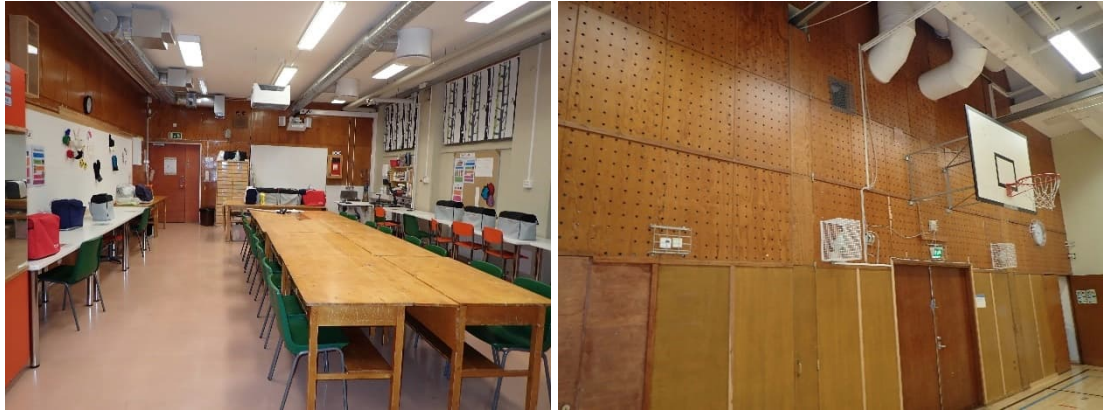
Kuvat 273 ja 274. Tekstiilityönluokan ja liikuntasalin viilupintaista levyä kiviaineisen seinän pinnassa. Liikuntasalin levyn takana oli mineraalivillaa.

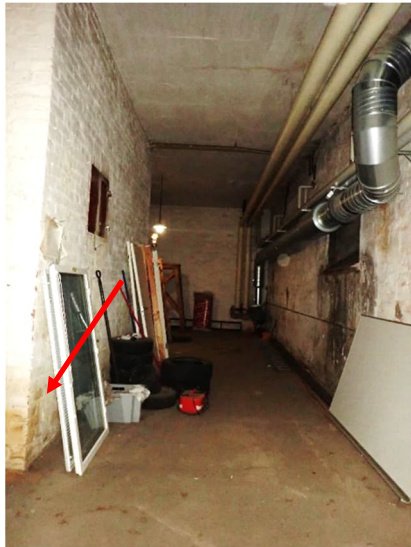
A-osa alimman kellarikerroksen (polttoainevarasto, vanha lämmönjakohuone, ilmanvaihtokonehuone ja takapihanpuoleisen vanhan asunnon alapuolinen kellari) maanvastaisissa seinissä oli kosteuteen ja mahdolliseen mikrobikasvuun viittaavia värimuutoksia. Vanhan polttoainevaraston maanvastaisessa seinässä havaittiin värjäytymiä, jotka ovat todennäköisesti aiheutuneet osin aiemmista polttoaineista ja osin kosteudesta, lisäksi seinissä on timanttikorauksista aiheutuneita jälkiä. Polttoainevarastossa ja sen ympärillä oli voimakas öljynhaju. Koholla olevia kosteusarvoja todettiin kuitenkin vain paikoin pintakosteusilmaisimella.

*Kuvat 277 ja 278. Vanhan polttoainevaraston seinien alaosien värjäytymiä, jotka viittaavat kosteuden lisäksi mahdollisesti myös vanhoihin polttoaineisiin. Oikeanpuoleisessa kuvassa ilmanvaihtokonehuoneen kastunutta väliseinää.*

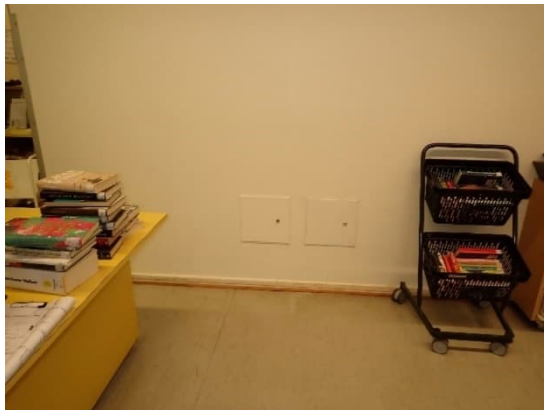
Kirjaston lainaustiskin vieressä on kaksi lukollista luukkua väliseinässä. Luukkuihin ei löytynyt sopivia avaimia. Luukkujen reunoilta virtasi ilmaa huoneen suuntaan ja ilman mukana aistittiin tulevan poikkeavaa tunkkaista hajua.

*Kuva 279. Kirjaston väliseinässä oli lukut, joiden reunoilta virtasi ilmaa kirjaston suuntaan ja ilman mukana tuli poikkeavaa hajua.*

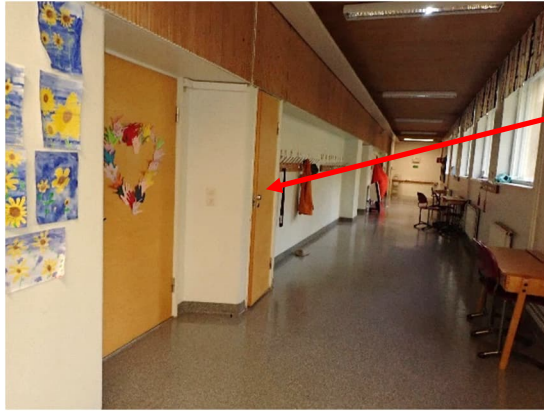
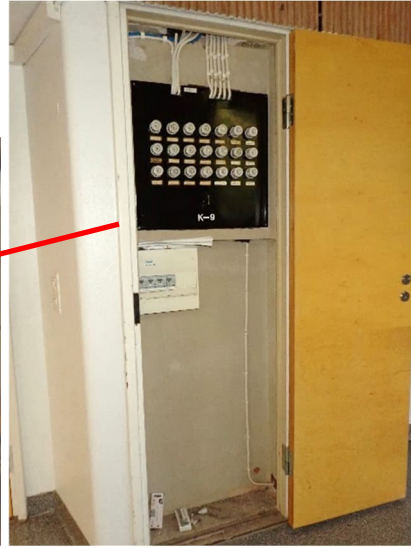
B-osan toisen kerroksen käytävällä 206 on vanha sähkökeskus väliseinällä olevan kaapin sisällä. Sähkökeskuksessa ja sen edustalla havaittiin voimakasta PAH-yhdisteiden hajua. Vastaavaa hajua ei havaittu muilla käytävillä.

*Kuvat 280 ja 281. B-osan toisen kerroksen käytävällä kaapin sisällä olevan sähkökeskuksen todettiin haisevan voimakkaasti PAH-yhdisteiltä.*

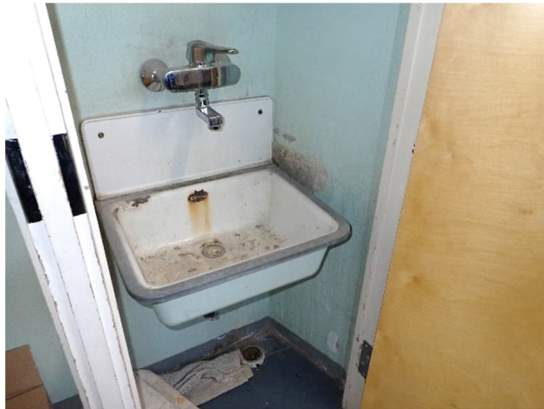
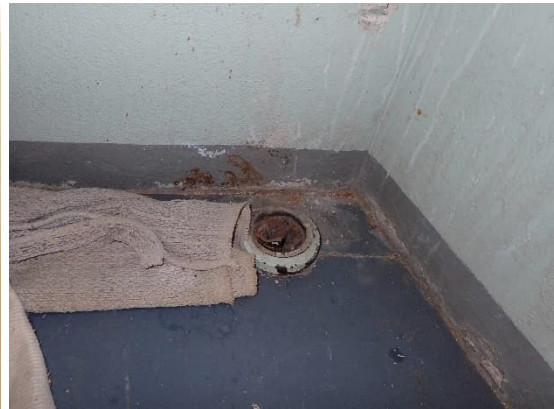
B-osan kolmannen kerroksen käytävällä oli väliseinällä ovien takana vanha siivousvesipiste. Lattiassa oleva viemäri oli tulppaamatta ja seinät olivat kastuneet aiemmin lavuaarin ollessa käytössä.

*Kuvat 282 ja 283. B-osan kolmannen kerroksen käytävällä on väliseinää vasten, ovien takana, vanha siivousvesipiste, jonka kohdalla oli tulppaamaton viemäri ja aiemmin kastuneita seinäpintoja.*

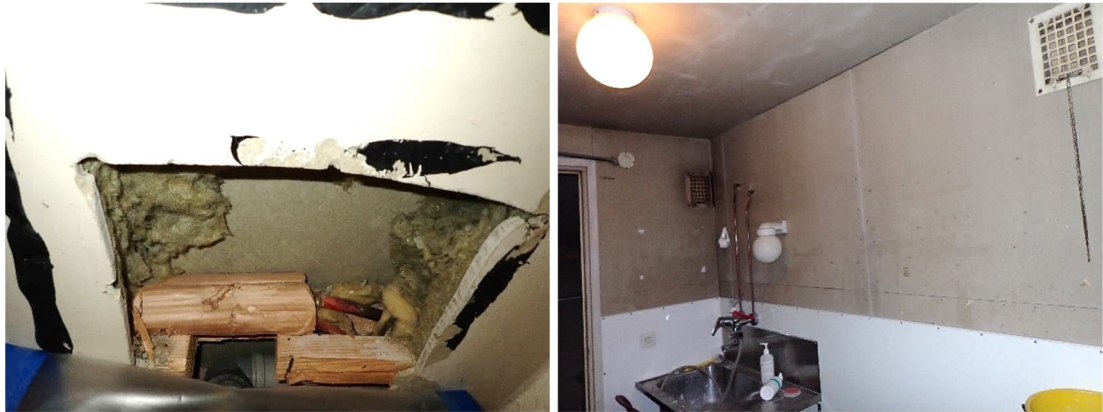
Levyrakenteiset väliseinät on pääosin maalattu. A-osan tiloissa 222-223 seinäpinnat ovat käsittelemätöntä kuitusementtilevyä, joihin on tehty huolimattomasti läpivientejä. Huolimaton läpivienti kuitusementtilevyyn on tehty myös kirjaston henkilökunnan wc-tilassa 111 (avauskohta R28).

*Kuvat 284 ja 285. Kuitusementtilevyseinää A-osan kirjaston henkilökunnan wc-tilassa ja tiloissa 222-223.*

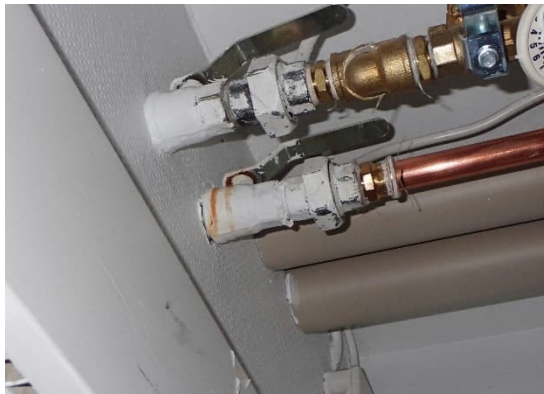
A-osan kellarikerroksessa sijaitsevan kuraattorin ja terveyden hoitajan tilojen eteisen uuden levyrakenteisen väliseinän yläosassa oli hieman kosteusjälkiä vuotaneen katossa olevan lämmittimen putken venttiilin alla.

*Kuva 286. Kuraattorin ja terveydenhoitajan eteisen katon lämmittimen putken venttiili on vuotanut hieman seinäpinnalle.*

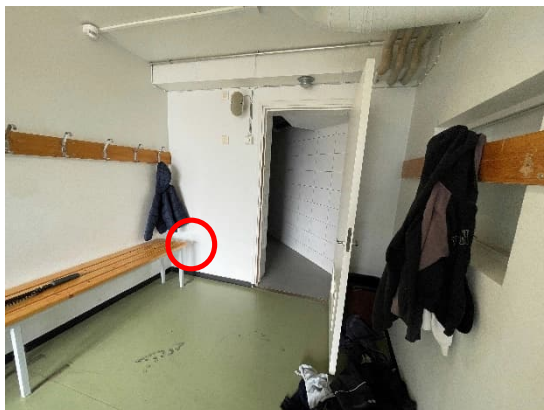
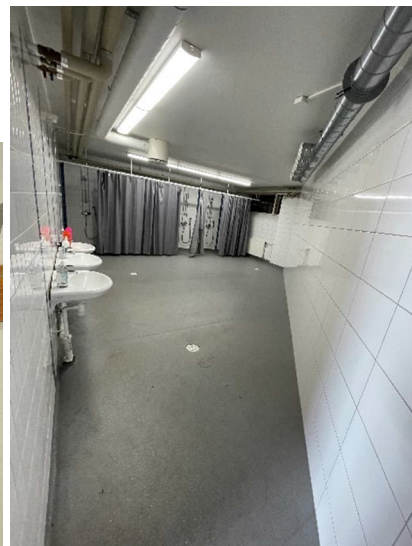
C-osassa sijaitsevan liikuntasalin alapuolella sijaitsevan pukuhuoneen eteiskäytävällä todettiin väliseinän alareunassa koholla olevia pintakosteusilmaisimen arvoja kohdassa, jossa seinän jatkeena olevassa ulkoseinässä todettiin myös kosteutta. Poikien pukuhuoneen seinässä havaittiin viitteitä aiemmasta kastumisesta pesutilaan rajautuvan seinän kohdalla, kohdassa seinän maali- ja tasoitepinnat kuprusivat paikallisesti. Kohdassa todettiin myös paikallisesti koholla olevaa suhteellista kosteutta lattiapäällysteen alla seinän vierellä, ks. kohta "4 Alapohjat".

*Kuvat 289 ja 290. Seinän tasoite- ja maalipinta kuprusivat paikallisesti poikien pukuhuoneen väliseinän alaosassa. Seinän takana on pesutila ja käsienspesupisteet.*

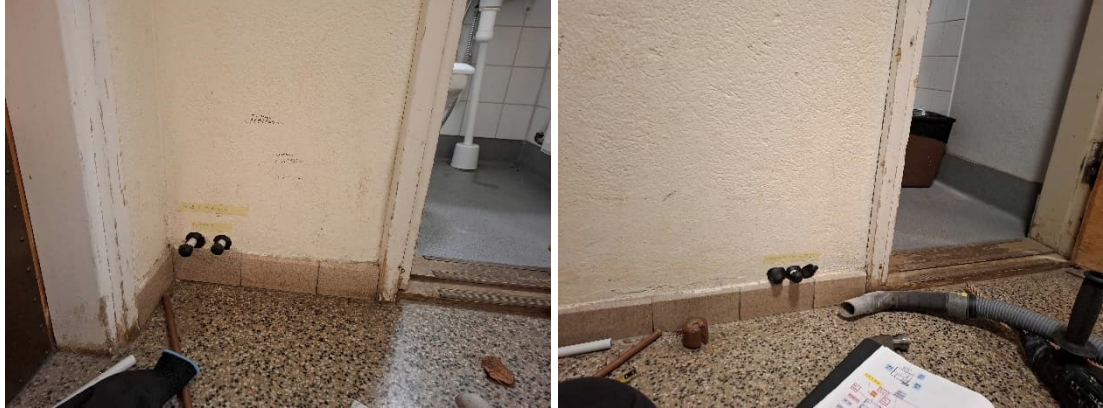
C-osan liikuntasalin pukuhuoneiden käytävällä todettiin korkeaa suhteellista kosteutta mittapisteissä MP20, jossa pintakosteusilmaisimella todettiin koholla olevia arvoja. Seinä on jatketta tuulikaapin ulkoseinälle, jossa todettiin myös korkeaa suhteellista kosteutta. Vertailumittauspisteessä MP21 ei todettu poikkeava suhteellista kosteutta.

Kuvat 293 ja 294. Pukuhuonekäytävän väliseinän kosteusmittapisteet MP20 ja MP21.

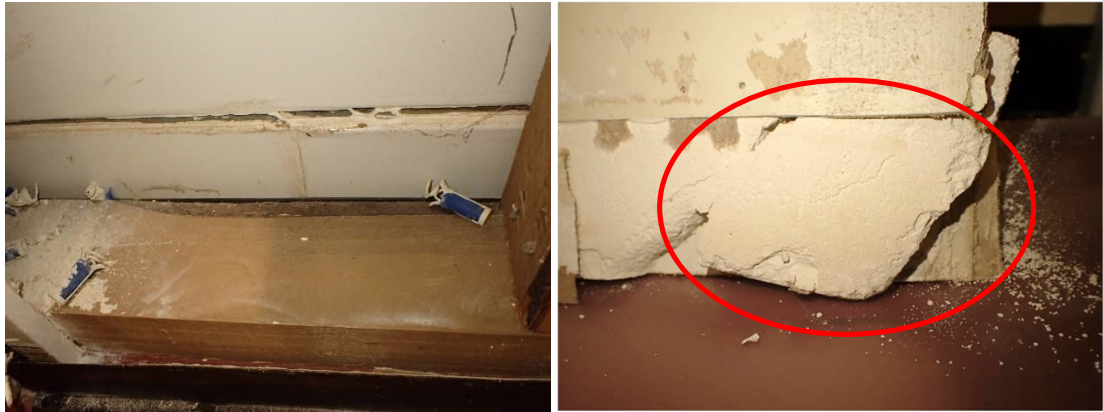
A-osassa sijaitsevan keittiön kuiva-ainevaraston kylmiötä vasten olevan väliseinän alaosaan tehtiin rakenneavaus R11. Seinässä oli kipsilevy ja puurunko ilman eristettä sekä noin 10 mm ilmaväli puurungon ja kylmiöelementin välissä. Kipsilevyn alareunassa havaittiin hieman kellastumista ja tummentumaa, minkä vuoksi levystä otettiin materiaalinäyte mikrobi-analyysiin (näyte N6). Levyssä ei todettu mikrobikasvustoa viljelymenetelmällä eikä sienikasvustoa suoramikroskopoinnilla. Kylmiöelementin sauman todettiin irvistävän hieman, mutta kohdassa ei havaittu ilmanliikettä merkkisavulla. Avauksessa ei muutoinkaan havaittu ilmavirtauksia.

*Kuvat 295 ja 296. Keittiön kuiva-ainevaraston kylmiötä vasten olevan väliseinän avaus R11. Kipsilevyn alaosassa havaittiin hieman kellastumaa, mutta levyssä ei todettu mikrobikasvustoa.*

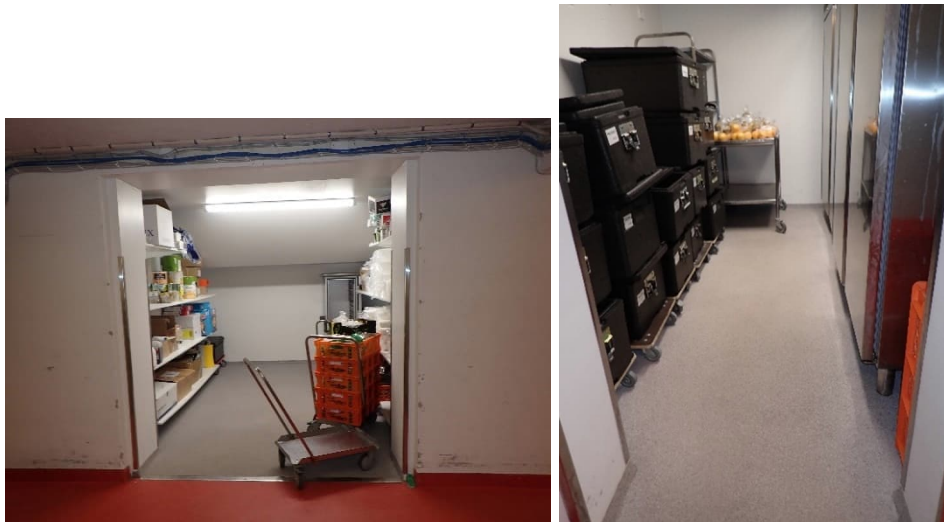
Keittiön takaosissa on tilaa, jossa on ollut aiemmin talouskellareita ja kylmiöitä. Nyt tilat ovat erilaisissa varastokäytöissä ja yhdessä tilassa sijaitsee erilliset kylmiöt (ks. liite 1, keittiön takatila). Seinissä on kipsilevytystä kiviaineisten seinien päällä. Huoneen väliseinillä olevien pistorasioiden kautta todettiin ilmavirtausta huoneen suuntaan ja ilmavirran mukana aistitiin tulevan hieman poikkeavaa hajua.

*Kuvat 297 ja 298. Keittiön takana sijaitsevia tiloja, joiden kohdalla kiviaineisia seiniä on levytetty kipsilevyllä. Oikeanpuoleisessa kuvassa tila, jossa on kylmiöt.*

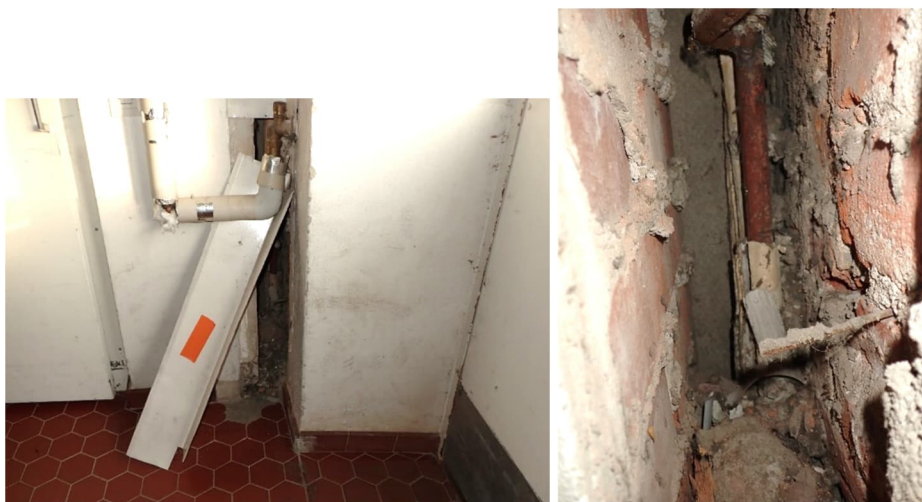
Keittiön eteisen väliseinän ja ulkoseinän välissä oli pelitys, joka avattiin, avaus R14. Pellityksen reunoilta todettiin ilmavirtausta huonetilan suuntaan ennen pellityksen avausta. Pellityksen takana oli tiilipintainen tekniikkahormi, joka takaseinä oli kuitusementtilevyä. Hormissa oli vanha lämpöjohto, jonka rikkoutunut eriste sisältää asbestikartoituksen mukaan asbestia. Hormin pohjalla oli tiili- ja laastipurua ja satunnaista muuta rakennusjätettä. Avauksesta virtaava ilman lähde ei pystytty paikantamaan.

Kuvat 301 ja 302. Keittiön eteisen väliseinän pellityksen avaus R14. Takana oli tekniikkahormi, jonka taustalla näkyi kuitusementtilevyä.

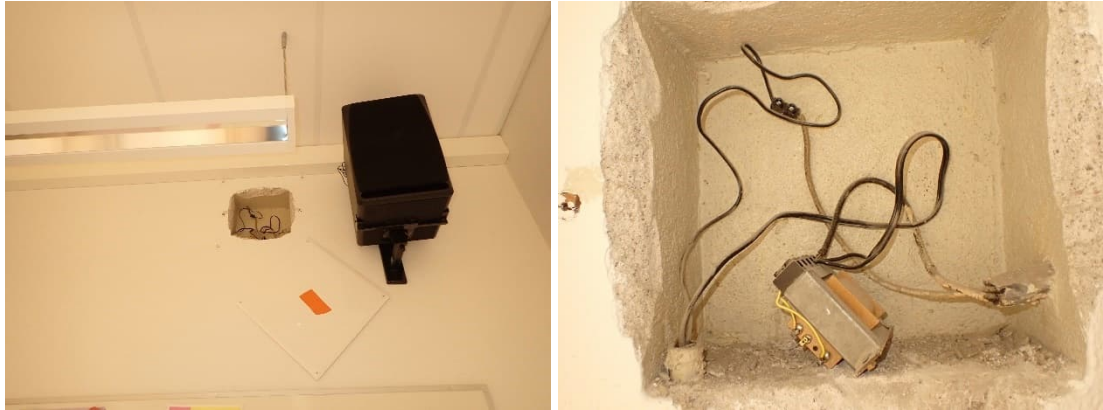
Luokan 201 (25) kohdalla väliseinällä olleen poistetun kaiuttimen kohta oli peitetty pellillä, pelti avattiin (avaus R37). Levyn takana oli suojaputkista tulevat alkuperäiset sähköjohdot. Johtojen lähellä aistittiin PAH-yhdisteiden hajua. Suojaputkista ei todettu merkkisavulla il-mavirtausta.

Kuvat 303 ja 304. Poistetun kaiuttimen kohta on pellitetty ja takana on vanhat sähköjohdot. Pellityksen takana aistittiin PAH-yhdisteiden hajua. Kuvat avauksesta R37.

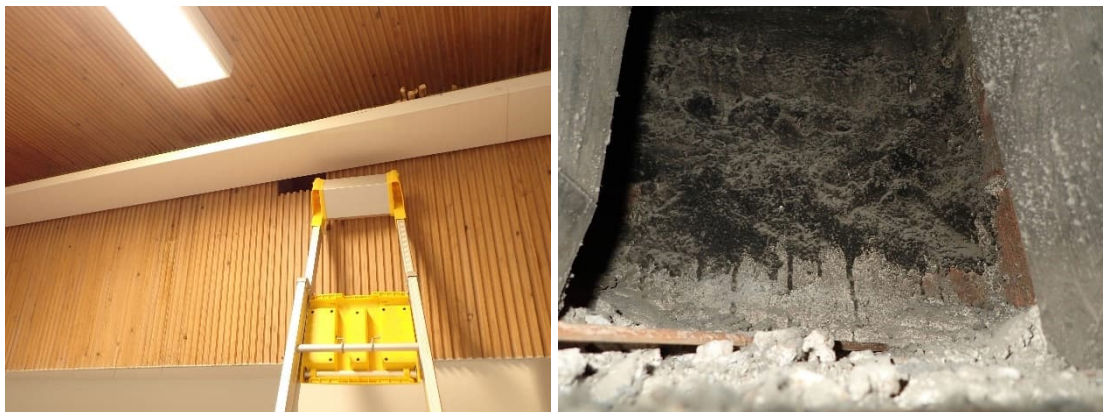
Avaus R34 tekniikkakoteloon käytävällä 206 luokan 202 (24) edustalle kotelossa olevan ritilän kohdalle. Ritilän takana todettiin olevan vanhan painovoimaisen ilmanvaihdon tiilipin-tainen hormi. Hormin takaseinällä oli pikeystä, mutta hormista ei havaittu tulevan PAH-yh-disteidien hajua. Hormista tuli kylmää ilmaa käytävälle.

Kuvat 305 ja 306. Käytävän 206 koteloinnin avaus R34 ritilä kohdalta. Takana oli painovoimaisen ilmanvaihdon hormi, josta virtasi ilmaa käytävän suuntaan.

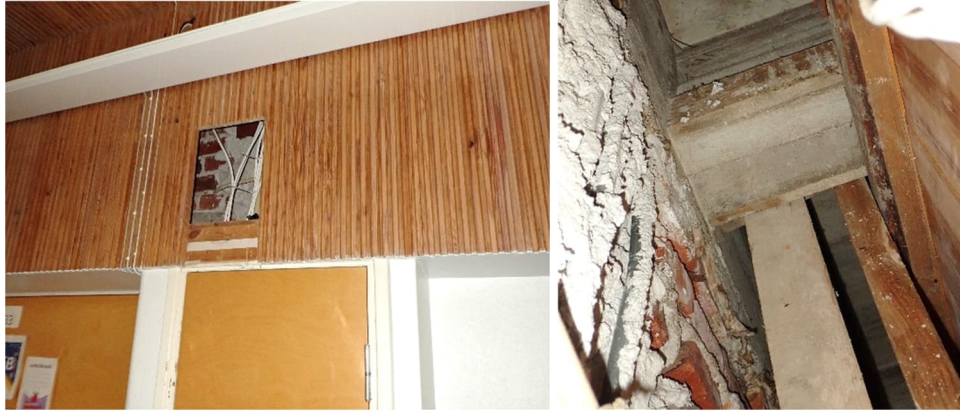
Koteloinnin etureunaan tehtiin toinen avaus R46 kolmannen kerroksen käytävälle 306 luokan 303 (33) edustalle sähkökeskuksen yläpuolelle. Koteloinnin pohjalla oli kiviaineista raken-nusjätettä. Koteloinnin yläreuna rajautui yläpohjaan, jonka betonipinnassa oli muottilautoja. Koteloinnin sisällä kulki tekniikkaa.

*Kuvat 307 ja 308. Avaus R46 tehtiin käytävän 306 väliseinällä olevaan koteloointiin. Koteloinnin yläosa rajautuu yläpohjaan, jossa oli paikallaan muottilaudat.*

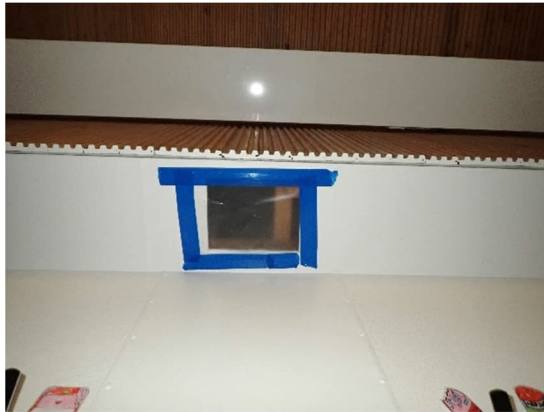
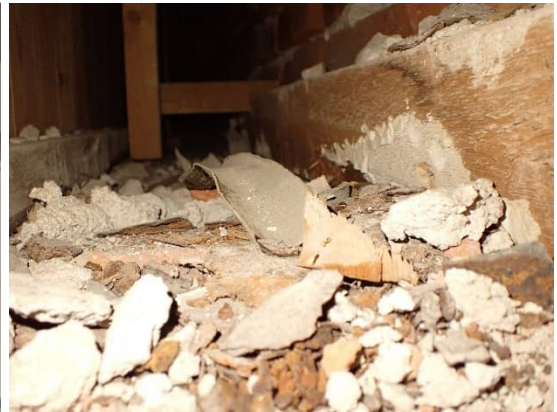
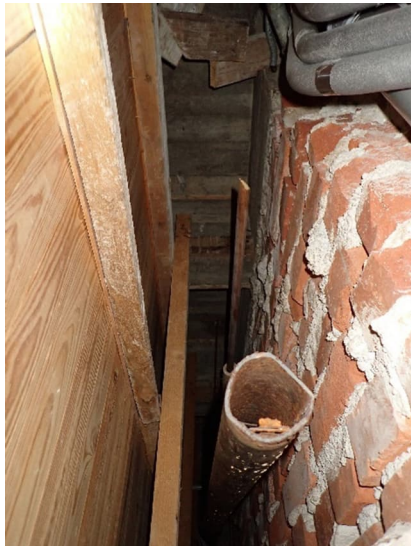
Koteloinnin alapintaan tehtiin avaus R33 käytävälle 206 luokan 202 (24) edustalle. Koteloinnin sisällä oli katkaistu viemäri ja vesijohtoja. Lisäksi oli katkaistu putkieriste, joka sisältää asbestikartoituksen (Suomen Rakennusterveyspalvelut Oy, 17.7.2024) mukaan asbestia. Koteloinnin pohjalla oli hyvin runsaasti kiviainesta rakennusjätettä sekä valurautaviemäriin paloja. Kotelointi rajautui yläreunastaan välipohjaan, jossa oli muottilaudoja. Koteloinnin pohjan kipsilevyssä havaittiin hieman tummentumaa, minkä vuoksi levystä otettiin näyte (N17). Levyssä ei todettu mikrobikasvustoa.

Kuvat 309, 310 ja 311. Avaus R33 tehtiin käytävän 206 väliseinällä olevaan kotelointiin. Koteloinnin pohjalla oli runsaasti rakennusjätettä ja koteloinnissa katkaistuja putkia.

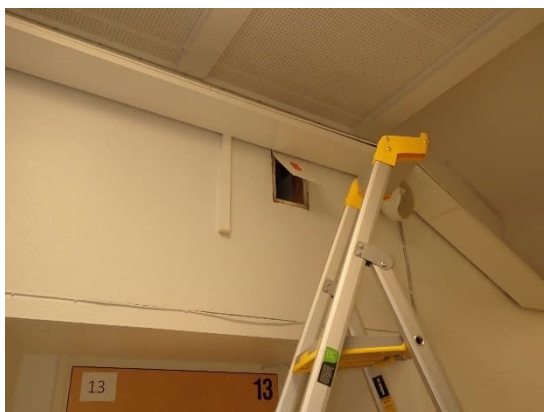
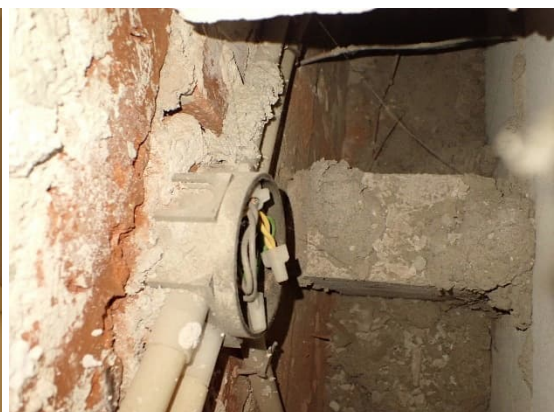
Ensimmäisen kerroksen käytävän 118 kiviaineisen koteloinnin luukku avattiin, avaus R24. Takana oli hormi, jossa kulki sähköjohtoja. Hormin pohjalla oli kiviaineista roskaa. Hormista virtasi hieman ilmaa käytävän suuntaan.

Kuvat 312 ja 313. Ensimmäisen kerroksen käytävän kiviaineinen kotelointi, jonka sisällä oli sähköjohtoja, avaus R24. Koteloinnin pohjalla oli runsaasti kiviaineista rakennusjätettä.

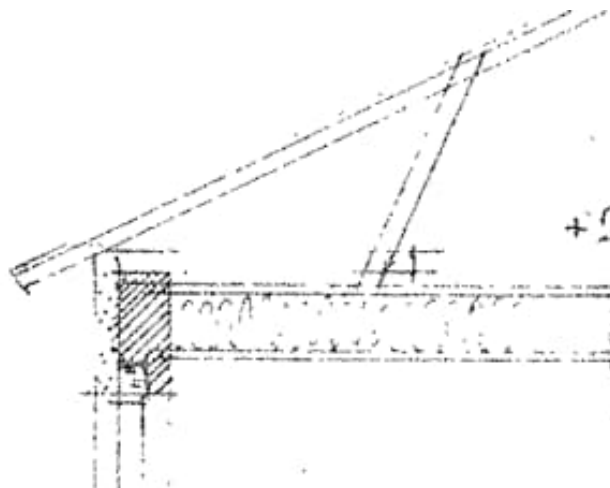
Kuva 314. Suunnitelmien mukaan yläpohjassa on eristekerros kahden oletetun betonilaatan välissä. Korkea osa. Kuva on A-osasta, osakuva suunnitelmasta "Julkisivu pohjoiseen ja leikkaukset", suunnitelma päivätty 10.11.1948.

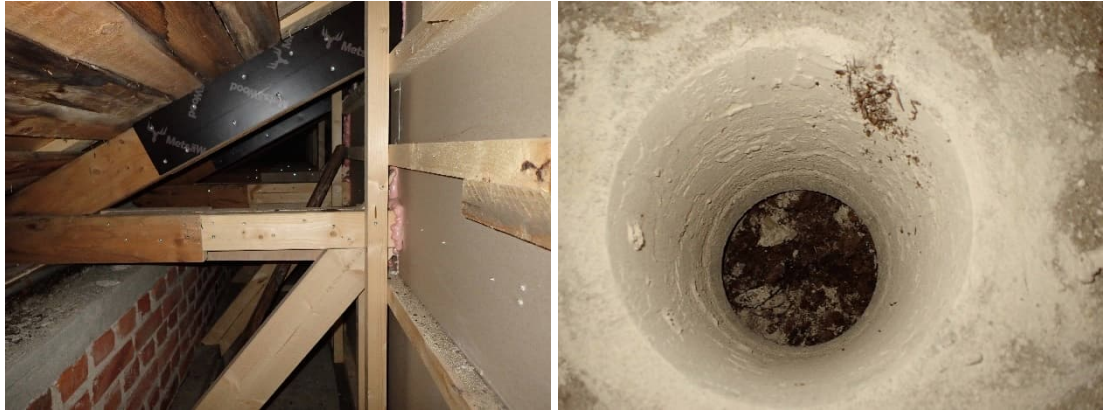
1. kerroksen yläpohja / sivuvintti, avaus R49

- tiilikate
- ruoteet 45 mm
- lauta 25 mm
- vaneri 10 mm
- koolaus 35 mm
- harvalauta 28 mm
- puiset kattokannattajat ja sivuvinttitila
- betoni ~50 mm
- kevytbetoni ~160 mm
- betoni ~65 mm
- turve-eriste ~285 mm (sis. betonin alla ilmaväli ~50 mm)
- betoni (oletus)
- puiset kattokannattajat ja vinttitila

*Kuvat 315 ja 316. A-osan matalan osan sivuvinttiä ja sen yläpohjaa avauksesta R49. Yläpohjan eristeenä on kevytbetonia ja turvetta.*
