# Tutkimusselostus

Pansion koulu

Kosteus- ja sisäilmatekninen kuntotutkimus

27.1.2025 – rev 1

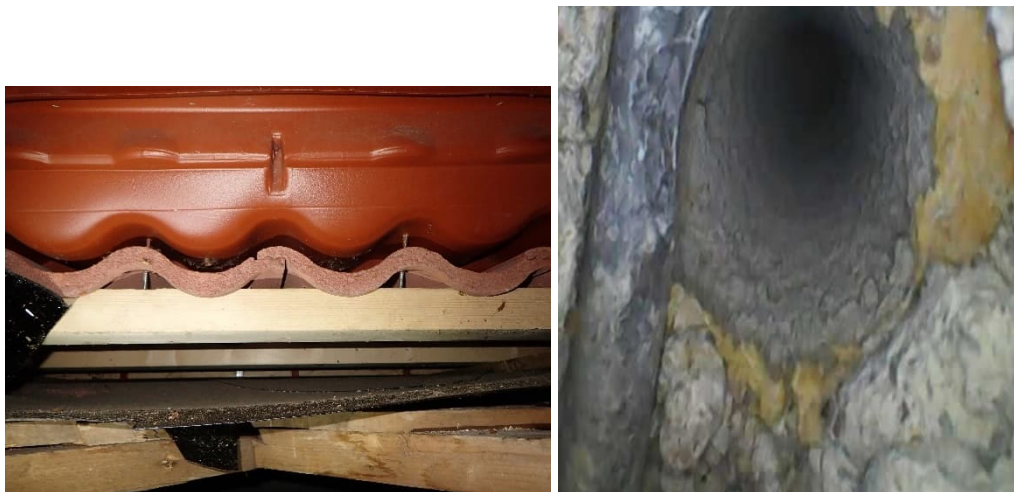
2. kerroksen yläpohja / Luokan 233 (27) kohta, poraus P32 ja P35

- tiilikate
- ruoteet 45 mm
- lauta 25 mm
- vaneri 10 mm (kattoluukun vierellä kermi)
- koolaus 35 mm
- harvalauta 28 mm
- puiset kattokannattajat ja vinttitila
- betoni ~60 mm
- paperi
- kevytbetoni ~190 mm
- betoni ~60 mm (P35)

*Kuvat 317 ja 318. A-osan korkean osan vesikaton alusrakenteita ja yläpohjan poraus P32, eristeenä kevytbetonia.*

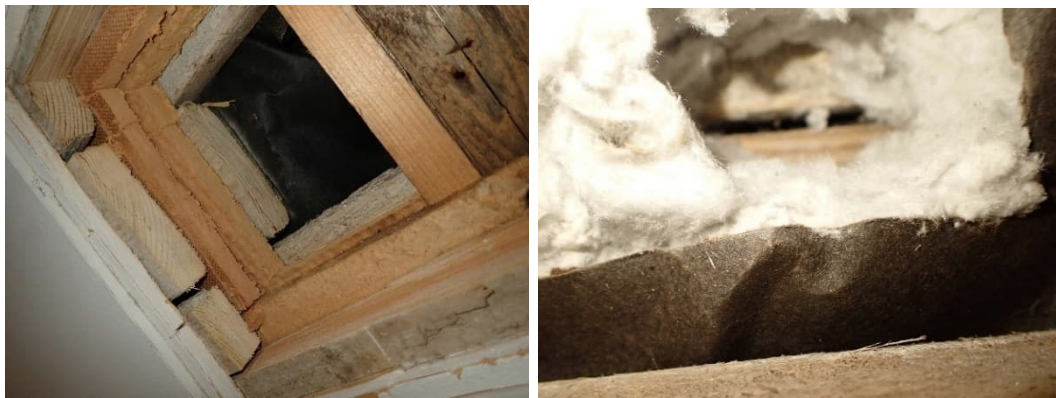
## 2. kerroksen puurakenteiden yläpohja / Varasto 221 ja luokka 218, avaukset R41 ja R43

- (yläpuolisia rakenteita ei tarkastettu)
- mineraalivilla
- tervapaperi / pahvi
- lauta 22 mm (kaksi lautaa avauksessa R41)
- huokoinen puukuitulevy 15 mm (kaksi kerrosta avauksessa R43)
- harvalauta 25 mm
- lastulevy 8 mm
- kipsilevy 9 mm

Kuvat 319 ja 320. A-osan 2. kerroksen puurakenteinen yläpohja (matala osa), kuvat avauksista R43 ja R41.

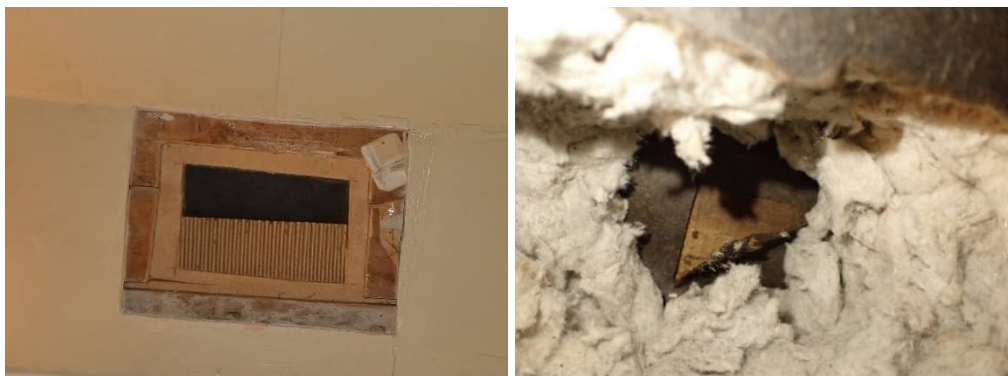
## 2. kerroksen matalan osan puurakenteinen yläpohja / käytävä 209, avaus R31

- tiilikate
- (välissä olevia rakenteita ei tarkastettu)
- lauta
- tervapahvi
- puurunko ja mineraalivilla 90 mm
- tervapahvi
- aaltopahvi
- huokoinen puukuitulevy 14 mm
- harvalauta 22 mm
- kipsilevy 10 mm

Kuvat 321 ja 322. B-osan matalan osan puurunkoinen yläpohja avauksesta R31.

B-osan matalan osan käytävän 209 puurakenteiseen yläpohjaan tehtiin avaus R31. Kohdassa ei havaittu kosteusjälkiä. Kaikki avauksesta irrotetut materiaalit haisivat voimakkaasti PAH-yhdisteille. Rakenteessa oli lämmöneristeen molemmin puolin tervapahvit.

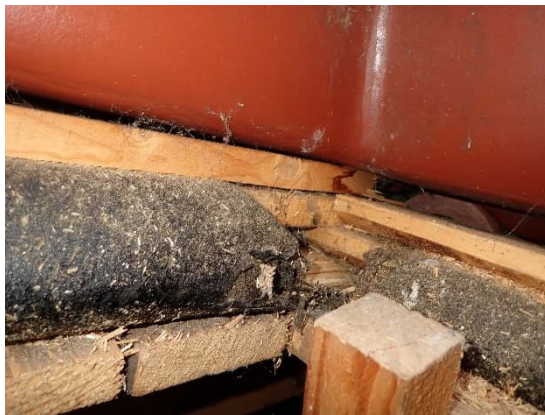
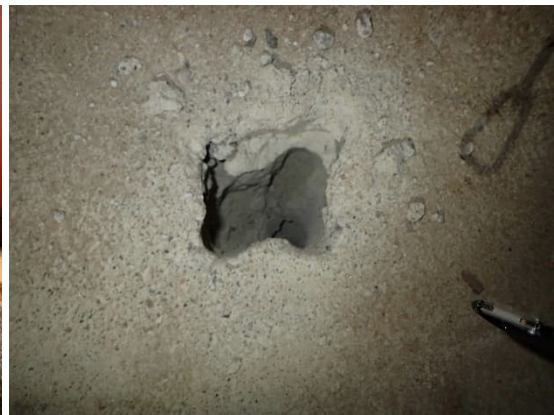
### 3. kerroksen yläpohja / luokan 301 (36) kohta, poraus P33

- tiilikate
- lauta 23 mm
- lauta 23 mm
- kermi
- harvalauta 25 mm
- puiset kattokannattajat ja vinttitila
- betoni ~60 mm
- tervapaperi
- kevytbetoni ~195 mm
- betoni (ei jatkettu porausta)

Kuvat 323 ja 324. B-osan korkean vesikaton alusrakenteita ja yläpohjan eristeenä kevytbetonia.

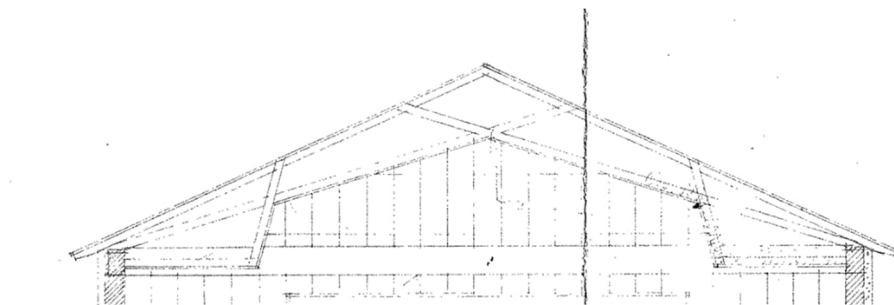
C-osassa ei ole yläpohjatilaa, jonne olisi kulkua. Yläpohjan rakenne ei varmuudella selvinnyt käytössä olleista suunnitelmista.

Kuva 325. C-osan yläpohjaan ei ole kulkua. Osakuva suunnitelmasta "Julkisivu pohjoiseen ja leikkaukset", suunnitelma päivätty 10.11.1948.

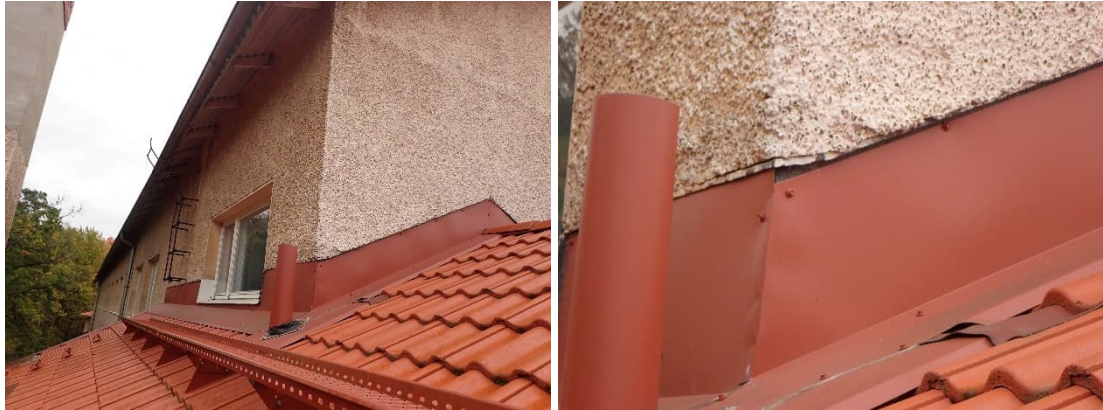
A-osan tiilikatteessa ei takapihanpuoleiselta kulkusillalta tehdyssä tarkastuksessa todettu puutteita. A-osassa olevat viemärin tuuletusputket on uusittu muovisiksi. A-osan piippua on kunnostettu saadun tiedon mukaan noin 1-2 vuotta sitten. Vesikaton ylösnostopellin liittymä B-osan ulkoseinään oli epätiivis.

*Kuva 326 ja 327. A-osan vesikaton peltiylösnoston liittymä B-osan ulkoseinään oli epätiivis.*

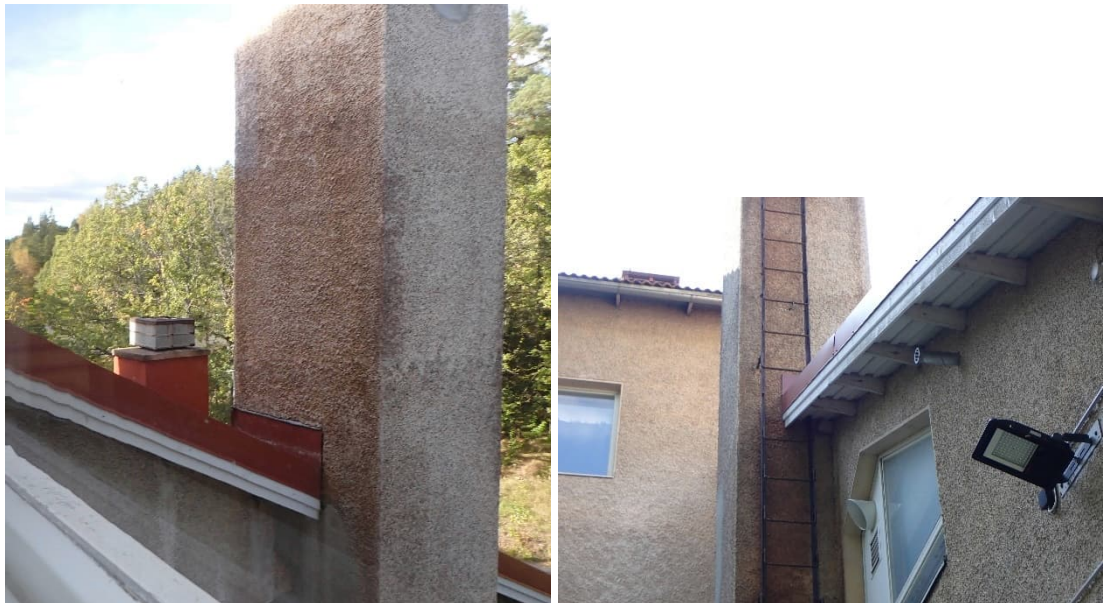
A-osan piipun ja räystäään liittymässä todettiin vuoto tutkimusten aikana. Vesi valui piippua pitkin alapuolella olevan parvekkeen seinälle. Piipun kyljessä olevat tikkaat ovat räystäään sisällä.

*Kuva 328 ja 329. A-osan ja vesikaton ja piipun liittymä on vuotanut ja katolle vievät tikkaat ovat räystäään sisällä.*

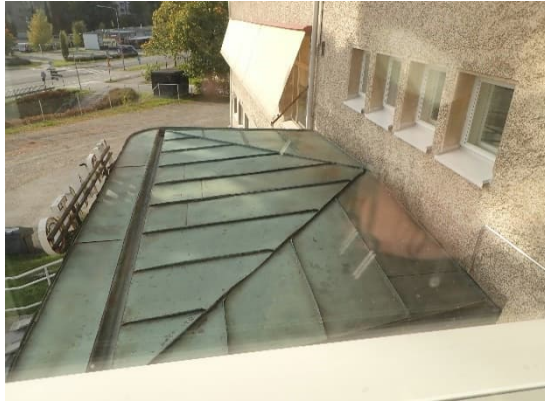
Kirjaston etupihanpuoleinen sisäänkäyntikatos on peltiä. Pellin maalipinta oli kulunut ja siinä oli paikoin ruostetta.

*Kuva 330. Kirjaston pääsisäänkäynnin katos on peltiä ja siinä oli jonkin verran ruostetta.*

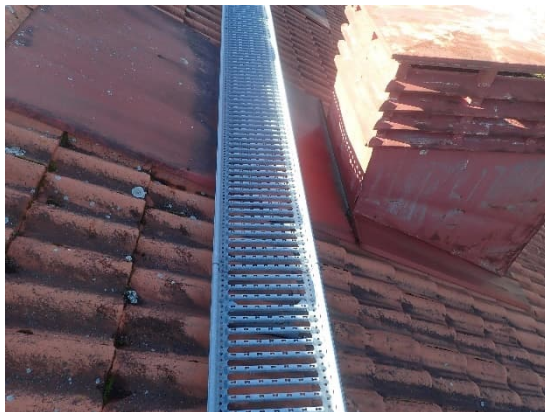
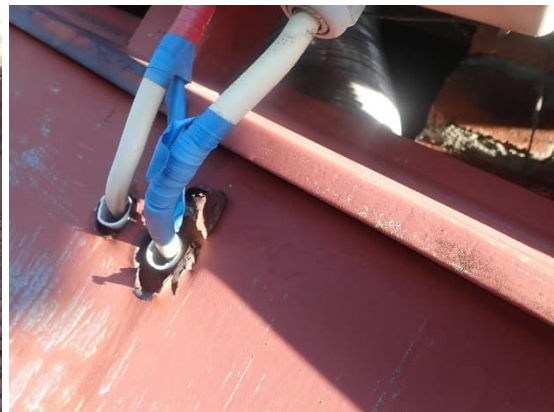
B-osan korkean osan tiilikatolla oli jonkin verran sammalta. Huippuimurin yksittäisen sähköjohtojen läpiviennin todettiin olevan epätiivis ja läpivienninpellitys oli ruosteessa. Viemärin tuuletusputkien yläpäiden todettiin lohkeilleen. Piippujen pellitysten maalaus oli heikkokuntoinen ja paikoin pellit olivat ruosteessa. Kulutiet ovat hyväkuntoisia.

*Kuva 331 ja 332. B-osan korkean osan tiilikatteella oli jonkin verran sammalta. Yksittäisen huippuimurin sähköläpiviennin todettiin olevan epätiivis.*

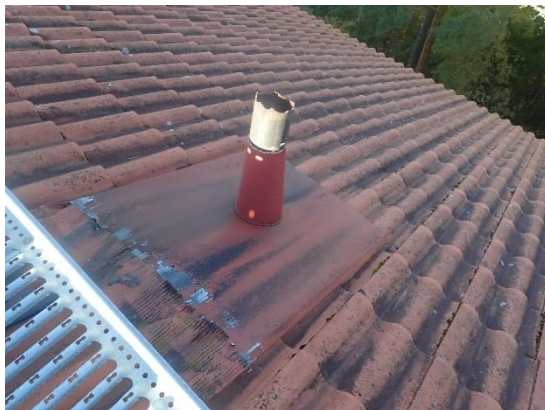
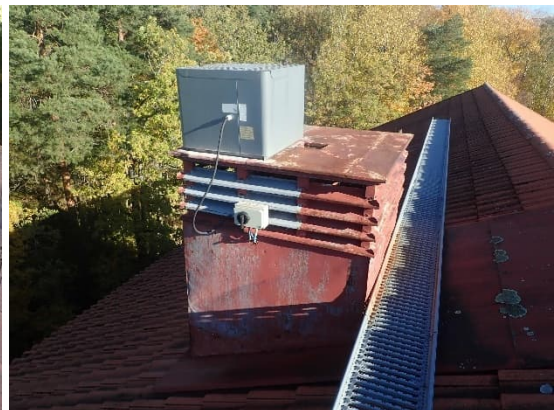
*Kuva 333 ja 334. B-osan viemärin tuuletusputken yläreuna on lohkeillut. Piippujen pellitykset ovat heikkokuntoisia ja pellit ovat paikoin ruosteisia.*

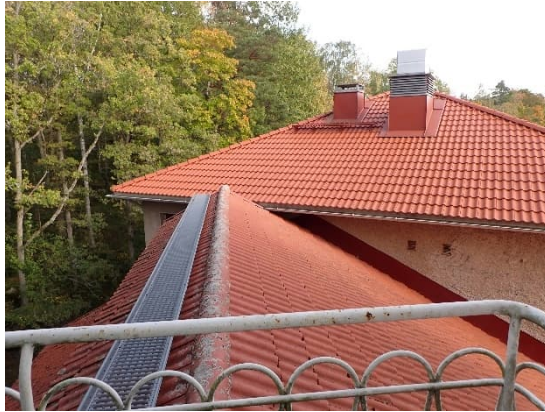
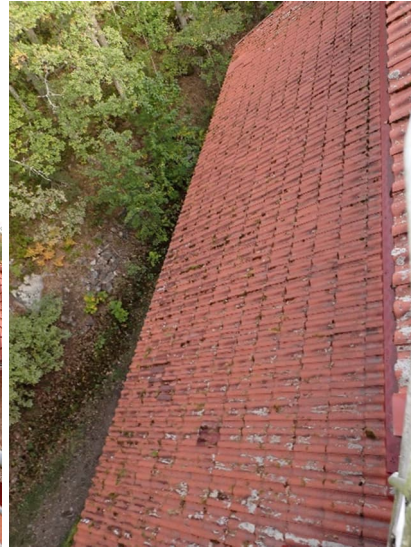
B-osan matalan osan tiilikatteessa oli jokin verran sammalta. Katteen korkeaa osaa vasten olevan ylösnostopellin harjajatkos oli epätiivis oloinen. Tiilikatteen otsalautojen maali oli kulunut ja puu hieman haristunut.

Kuva 335 ja 336. B-osan matalan osan tiilikatteella oli jonkin verran sammalta.

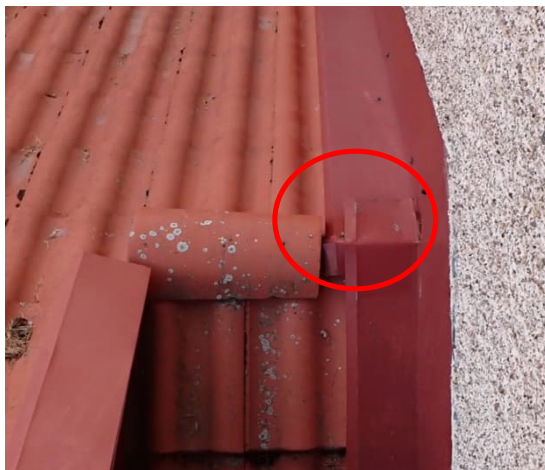
Kuva 337. B-osan matalan osan liittymä korkeaan osaan, pellityksen jatkos harjalla vaikuttaa epätiiviltä (ympyrä).

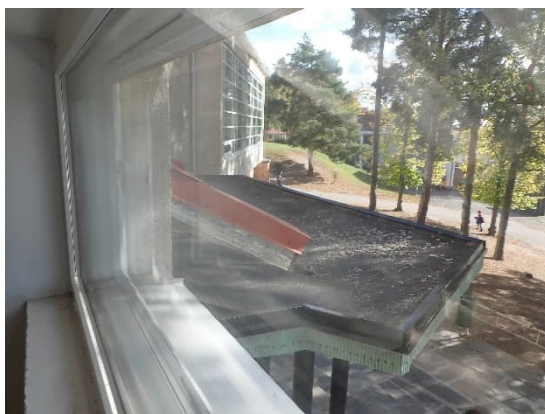
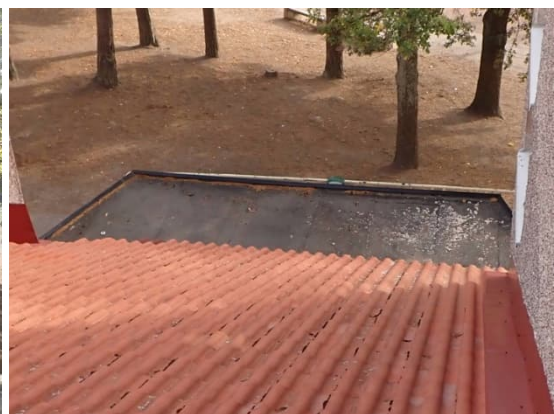
B-osan pääsisäänkäyntikatoksen kermikatteessa oli jonkin verran sammalkasvustoa ja katon päälle kertynyt roskaa.

Kuva 338 ja 339. B-osan pääsisäänkäynnin katoksen päälle oli kertynyt jonkin verran roskaa ja kate oli hieman sammaloitunut.

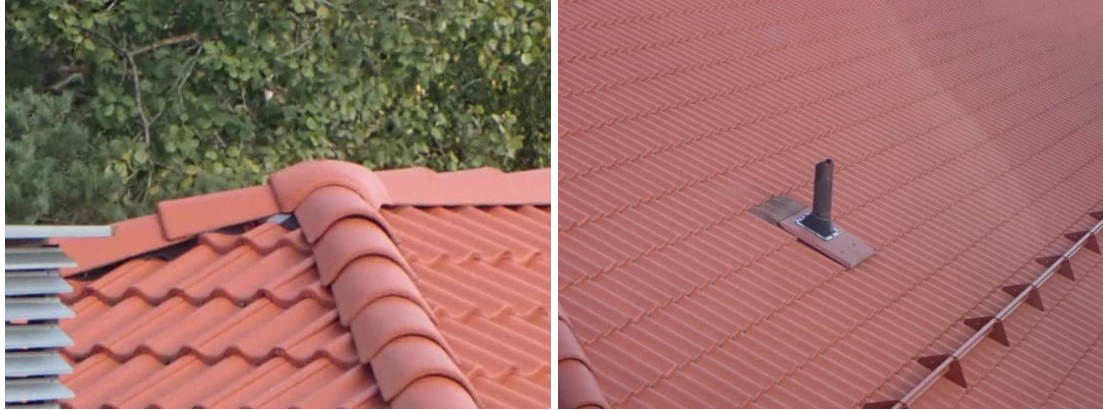
C-osan B-osanpuoleisessa harjan päädyssä havaittiin mahdollista epätiiveyttä. Viemärin tuuletusputki oli ruostunut. Räystäskouruissa oli paikoin runsaasti roskaa etupihan ja B-osan puolella. Liikuntasalin erkkerin katto on peltiä.

*Kuva 340 ja 341. C-osan harjalla havaittiin mahdollista epätiiveyttä B-osan puoleisessa päädyssä. Viemärin tuuletusputki oli ruosteessa.*

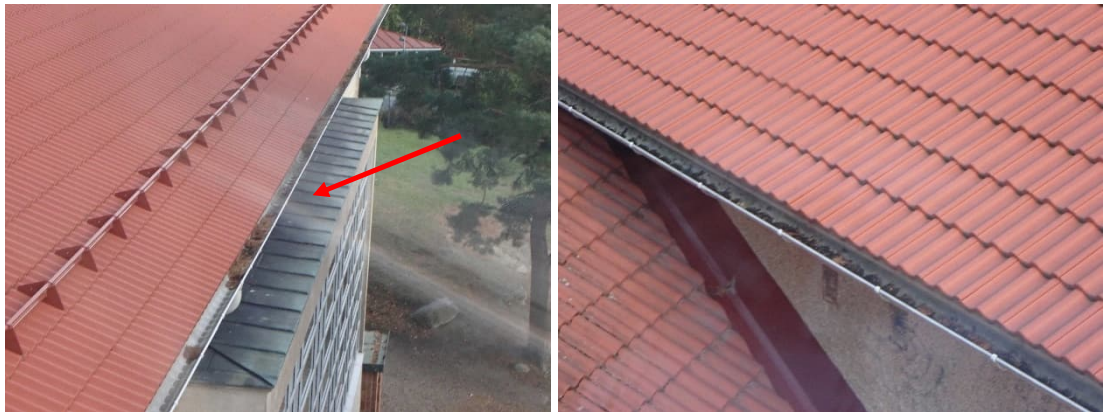
*Kuva 342 ja 343. C-osan räystäskouruissa oli roskaa. Vasemmanpuoleisessa kuvassa näkyy liikuntasalin erkkerin peltikate (nuoli).*

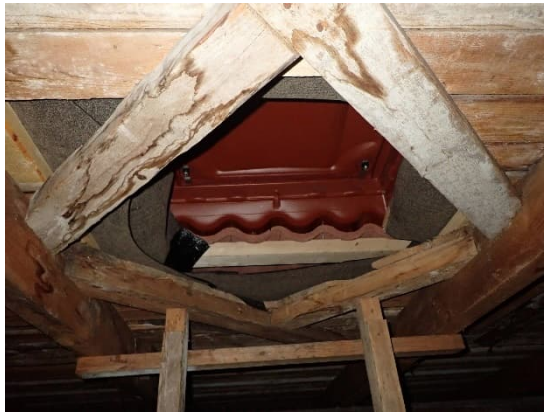
*Kuva 346. A-osan ison vinttitilan kattoluukku ja epätiivis kermi.*

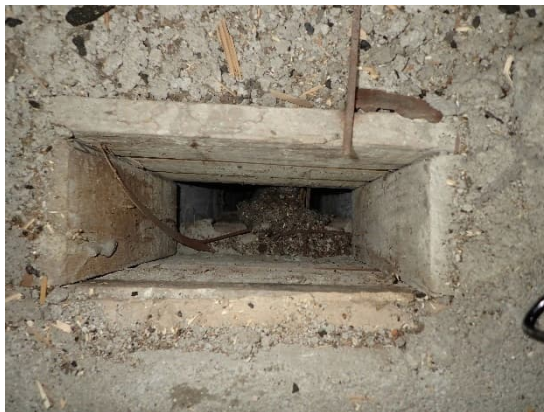
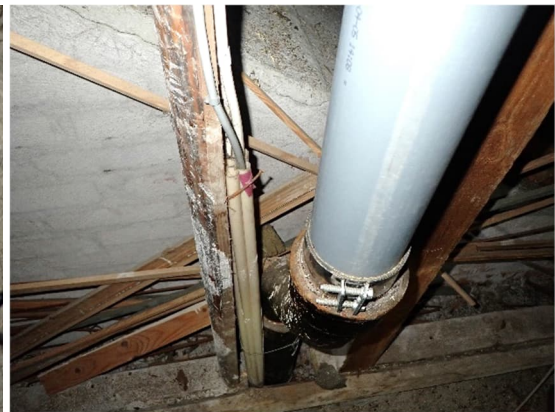
*Kuva 347 ja 348. A-osan ison vinttitilan yläpohjan katkaistu hormi, josta virtasi ilmaa vinttiin ja yläpohjan läpiviennit, joiden kautta ilmaa virtasi pois päin vintistä alakerran huonetilojen suuntaan.*

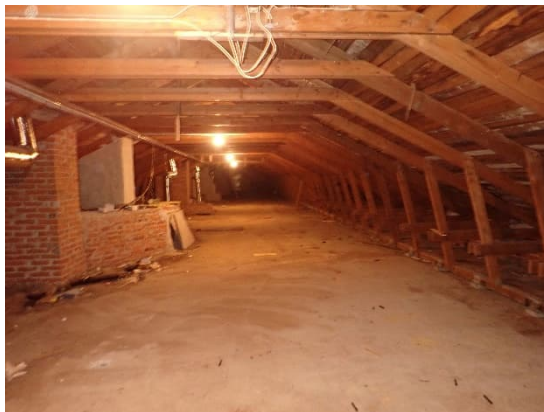
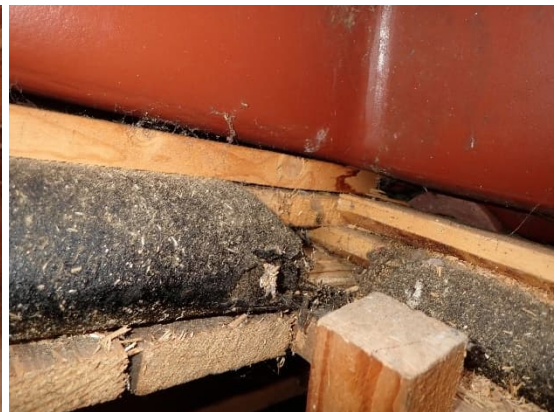
B-osan isossa vinttitilassa oli betoninen palopermanto ja räystäällä vedenpoistoreiät. Vesikaton aluslautoina oli käytetty jonkin verran vanhoja muottilautoja. Vesikaton puukannattajat lähtivät betonirakenteen päältä ja niiden alla oli kermikaistat. Räystäällä kannattajat olivat valun tms. sisällä. Yhden hormin vierellä oli vanhoja kosteusjälkiä vesikaton aluslaudoissa, mutta kohdassa ei todettu koholla olevaa kosteutta piikkikosteusmittarilla. Vesikaton alusrakenteissa ei havaittu muutoin viitteitä vuodoista. Aluskatekermi ei liity tiiviisti kattoluukun kaulukseen. Vintissä oli jonkin verran asennustöiden rakennusjätettä, purua ja olkea tms. todennäköisesti eläinten pesän jäänteitä. Palopermannon poikki kulkee liikuntasäily, jossa oli pahvi- tms. kaista. Yläpohjassa oli katkaistuja tulppaamattomia viemäreitä, joiden kautta ei kuitenkaan havaittu tapahtuvan ilmvirtausta. Katkaistuja viemärinuuletusputkia oli myös vesikaton alla, vinttitilassa.

*Kuva 354 ja 355. B-osan isoa vinttitilaa ja epätiivis aluskatekermin liittymä kattoluukun kohdalla.*

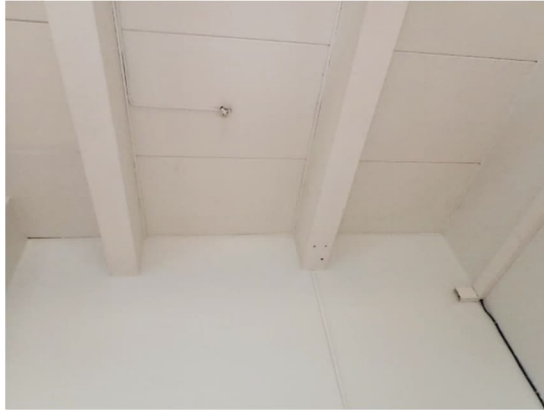
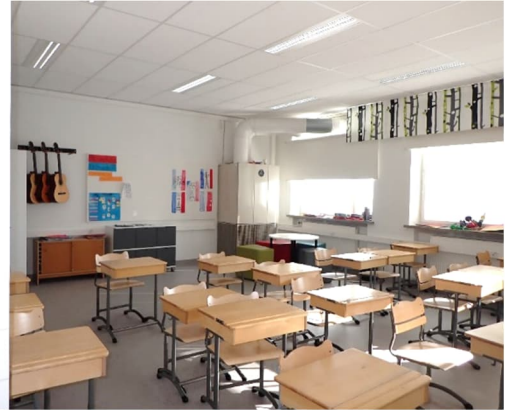
Yläpohjat ovat sisätilojen puolelta pääosin betonia. Sisäkatoissa on pääosin alaslasku, joka on alun perin ollut käytävätiloissa sormipaneeli ja luokkatiloissa yläpohjan palkkien väliin asennettu puukuitulevy tai paneeli. Uudet mineraalivillaiset alakatot on asennettu pääosin yläpohjan palkkien alapuolelle.

Kuva 360 ja 361. Osassa luokkatiloista on näkyvillä yläpohjan palkit, joiden välissä on alkuperäinen puukuitulevytytys. Uusitut akustiikkamineraalivilla-alakatot on asennettu palkkien alapuolelle, oikeanpuoleinen kuva.

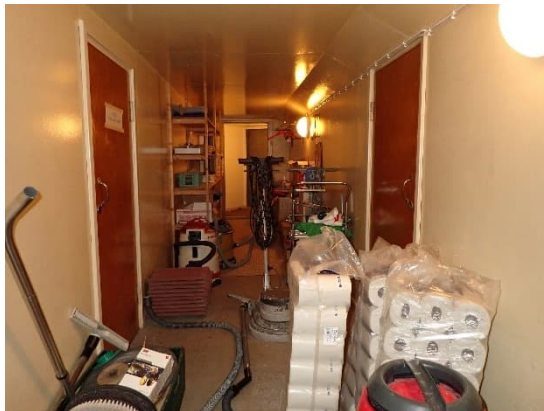
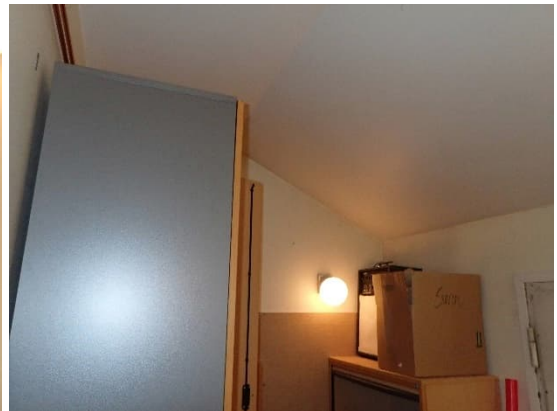
Lisäksi tiloissa on jonkin verran levyrakenteisia yläpohjia. Sisäkattojen levyt ovat pääosin kipsilevyä, mutta ainakin A-osassa tiloissa 222 – 224 havaittiin kuitusementtilevytytystä, joka saattaa sisältää asbestia. Asbestikartoituksessa materiaalia ei ollut mainittu (Suomen Rakennusterveyspalvelu Oy, 17.7.2024).

Kuva 362 ja 363. Puurunkoisten yläpohjien sisäkatot ovat havaintojen mukaan pääosin kipsilevyä, mutta lisäksi havaittiin joissain tiloissa kuitusementtilevyä, joka saattaa sisältää asbestia (kuten oikeanpuoleisen kuvan A-osan tila 224).

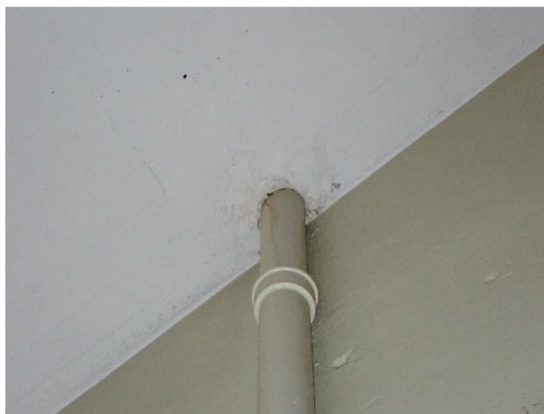
Lisäksi havaittiin paikallinen kosteusjälki C-osan liikuntasalin esiintymislavan yläpuolella viemärin tuuletusputken ympärillä. Putken pinnassa ei tarkastushetkellä havaittu vettä.

*Kuva 366. Liikuntasalin esiintymislavan kohdalla kosteusjälkiä viemärin tuuletusputken läpiviennin ympärillä.*

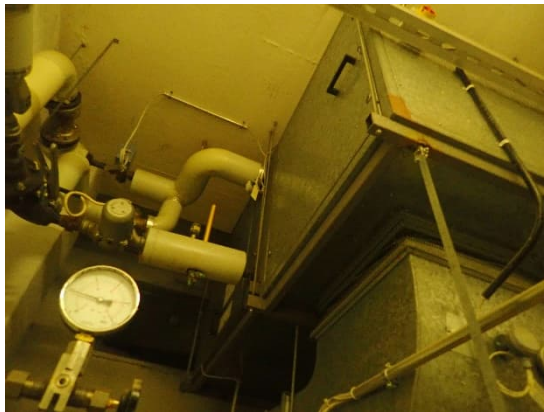
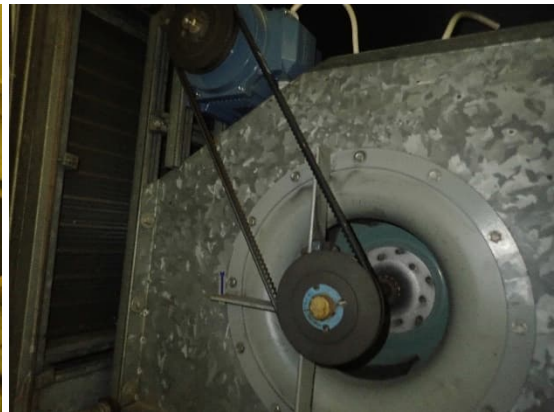
Tuloilmanvaihtokone palvelee keittiön ja ruokalan tiloja. Tuloilmakone on Koja Oy:n valmistama ja se on vuodelta 1980. Puhallin on kiilahihnakäyttöinen. Kiilahihna ja kiilahihnapyörät olivat hyväkuntoisia. Ilmanvaihtokoneen sisäpintojen ja äänenvaimentimien materiaalit on vaihdettu pinnoitettuihin. Ilmanvaihtokoneessa ei havaittu kuitulähteitä. Tuloilmasuodattimet ovat General Filterin valmistamia ABSD70 suodattimia ja niiden suodatusaste on ePM1 55 %. Suodattimet vaihdetaan kaksi kertaa vuodessa. Ilmanvaihtokonekammiossa ja vesikiertoisessa lämmityspatterissa havaittiin runsaasti epäpuhtauksia, jonka perusteella suodattimien ohi tapahtuu ohivirtauksia. Ilmanvaihtokone sijaitsee korkealla ja koneen luukkujen salvat ovat heikkokuntoisia. Koneen vierustalla on putkistoja, joiden vuoksi telineitä ei pysty tilassa siirtämään ja suodattimien vaihdot ja koneiden huollot tehdään tikkailta.

Kuvat 379 ja 380. Keittiötä ja ruokasalia palveleva ilmanvaihtokone TK1 sijaitsee teknisessä tilassa katonrajassa. Puhallin on kiilahihnavetoinen.

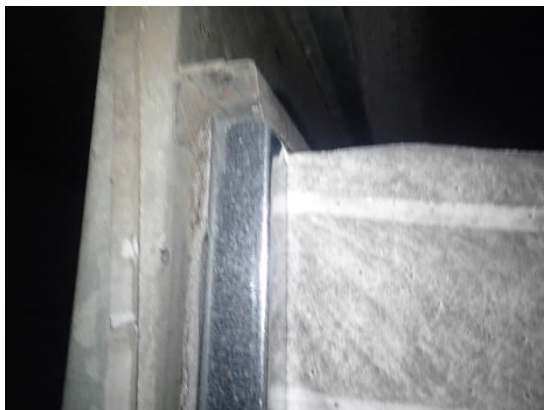
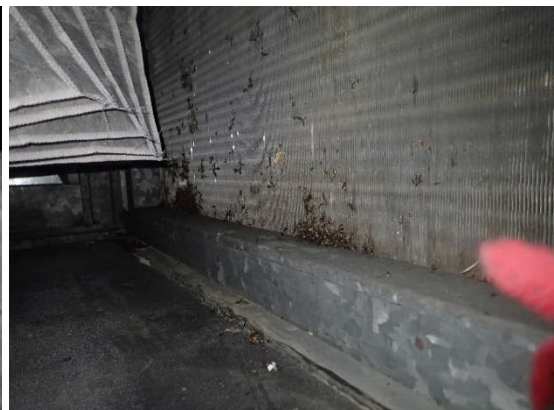
Kuvat 381 ja 382. Suodattimien kehys ei ole tiivis. Lämmityskennolle on kertynyt suodattimen ohi päässyttä epäpuhtautta.

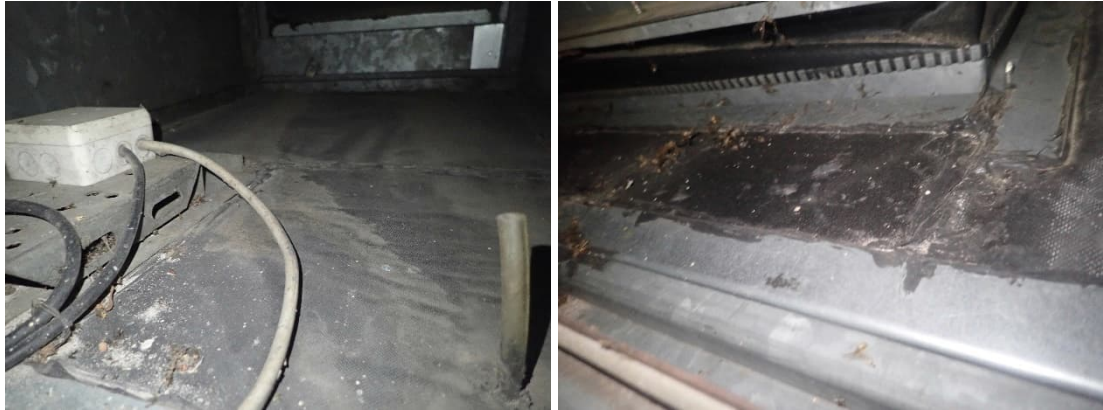
*Kuvat 383 ja 384. Ilmanvaihtokoneen äänieristeet ja äänenvaimentimien materiaalit on uusittu pinnoitettuihin. Koneessa ei ole kuitulähteitä. Pinnoilla on paljon epäpuhtauksia.*

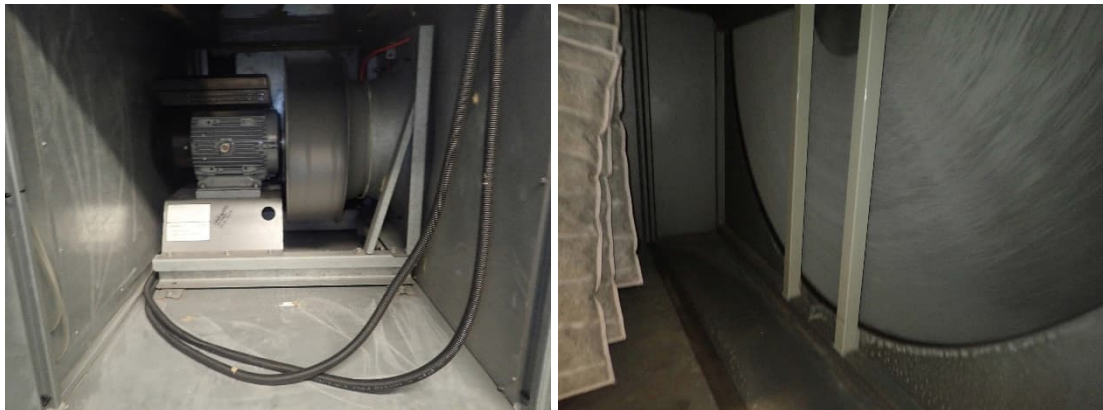
Tulo- ja poistoilmanvaihtokone palvelee liikuntasalisiiven tiloja. Tuloilmakone on Fläktin valmistama ja se on uusittu vuonna 2005. Puhaltimet ovat suoravetopuhaltimia. Lämmöntalteenotto on toteutettu pyörivällä kennolla. Ilmanvaihtokoneessa ei ole kuitulähteitä.

*Kuvat 385 ja 386. Puhaltimet ovat suoravetoisia ja lämmöntalteenotto on toteutettu pyörivällä kennolla.*

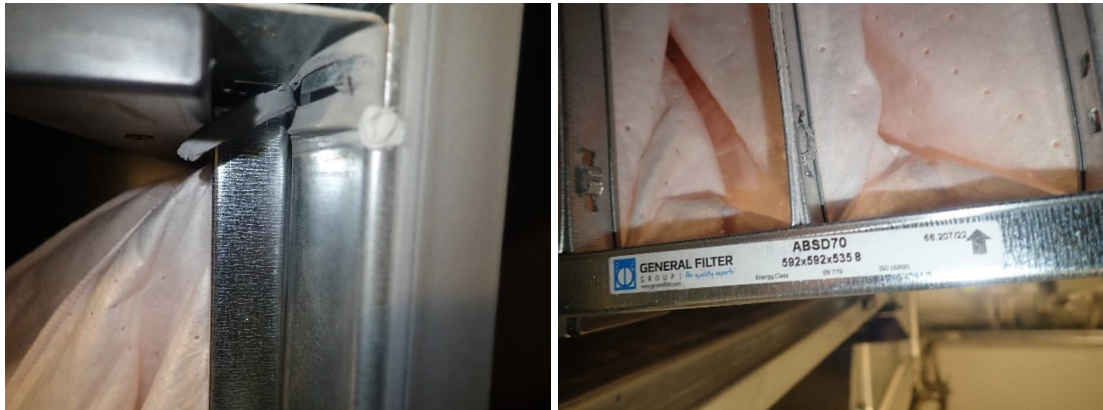
Tulo- ja poistoilmasuodattimet ovat General Filterin valmistamia ABSD70 suodattimia ja niiden suodatusaste on ePM1 55 %. Suodattimet asettuivat tiiviisti kehyksiinsä. Suodattimet vaihdetaan kaksi kertaa vuodessa. Ilmanvaihtokoneen pinnoille kertyneen pölyn määrä oli pieni. Kondenssivedet on viemäröity asianmukaisesti.

Kuvat 387 ja 388. Suodattimien asettuivat tiiviisti kehyksiinsä. Suodattimet ovat hienosuodattimia ja ne vaihdetaan kaksi kertaa vuodessa.

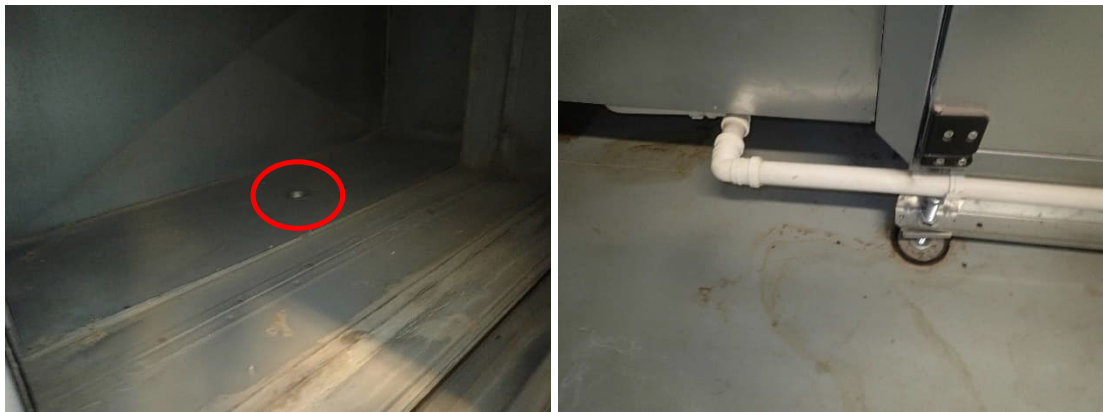
Kuvat 389 ja 390. Ilmanvaihtokoneen kondenssivedet on viemäröity ilmanvaihtokonehuoneen lattia-kaivoon.

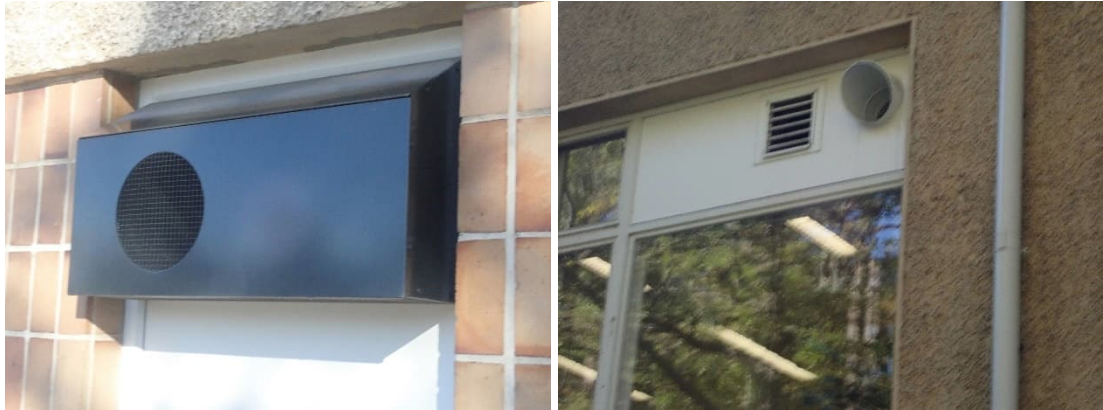
*Kuvat 391 ja 392. Raitisilmaritilä ja ulospuhallus on sijoitettu joko yhdistelmäsäleikköihin tai ne ovat vierekkäin ulkoseinällä.*

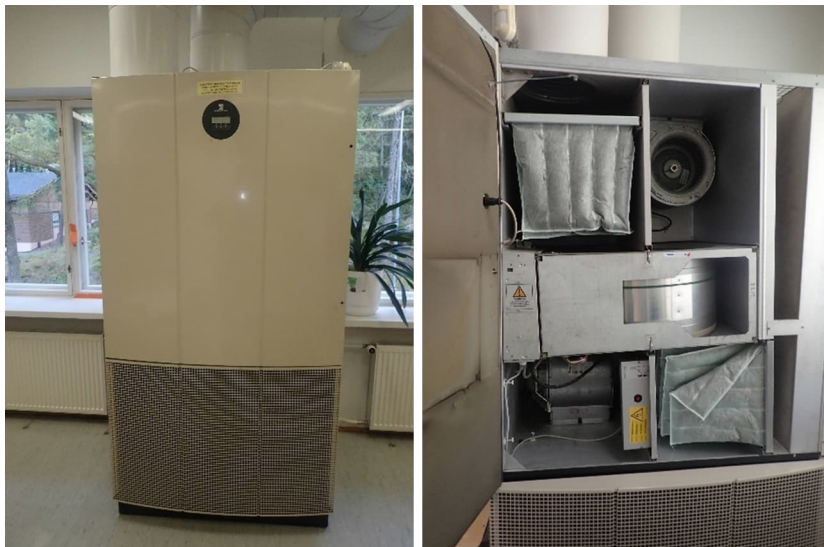
*Kuvat 393 ja 394. Luokkakohtaiset ilmanvaihdonkoneet ovat PM-Luften valmistamia ja ne ovat vuodelta 2003. Tuloilma tuodaan syrjäyttävästi koneen alareunan ritilän kautta ja poistoilma imetään koneen päältä.*

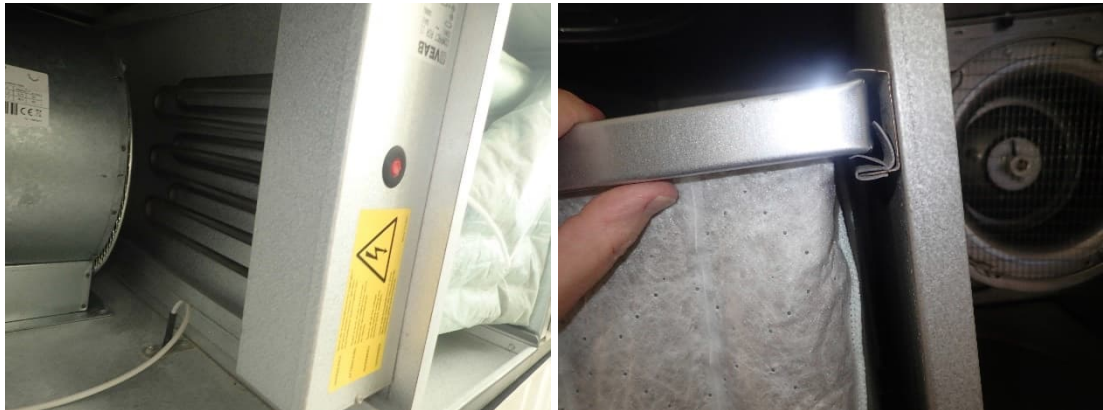
Kuvat 395 ja 396. Tuloilmaa lämmitetään tarvittaessa sähkövastuksella. Suodattimien kehykset olivat melko tiiviitä.

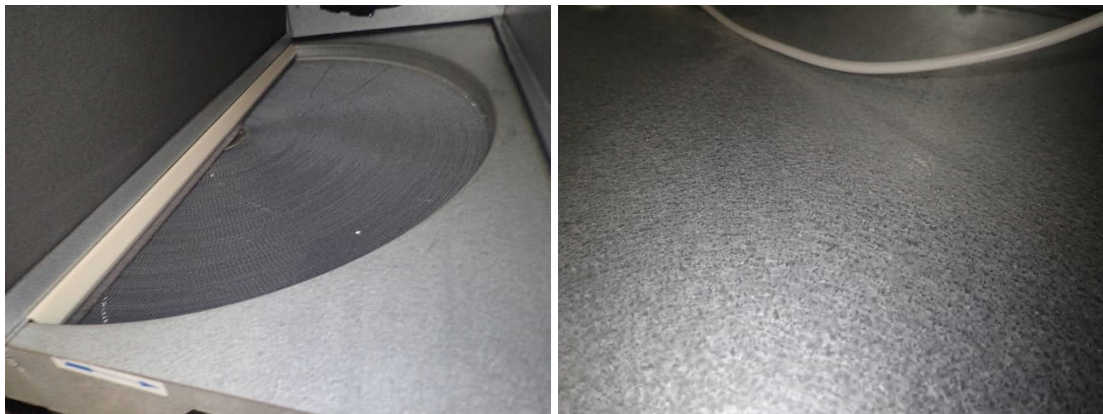
Kuvat 397 ja 398. Lämmöntalteenottokennot ja koneiden pinnat olivat melko puhtaita.

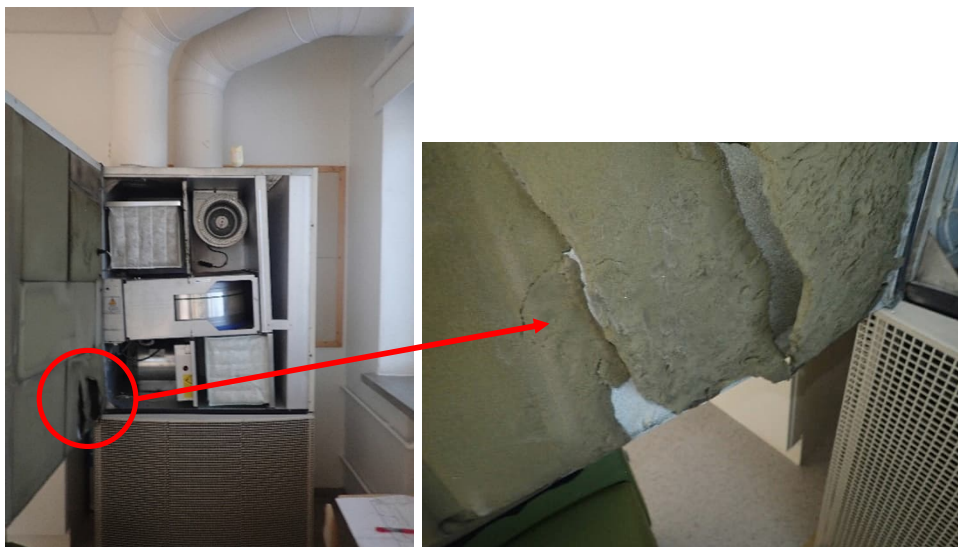
Tilakohtaisten koneiden luukuissa on vaahtomuovikerros, joka toimii tiivisteinä ja äänen-  
vaimennusmateriaalina. Pistokoeluonteisessa tarkastelussa havaittiin sen rikkoutuneen use-  
assa koneessa.

Kuvat 399 ja 400. Koneiden kansissa olevat vaahtomuovit olivat useissa koneissa rikkonaisia.

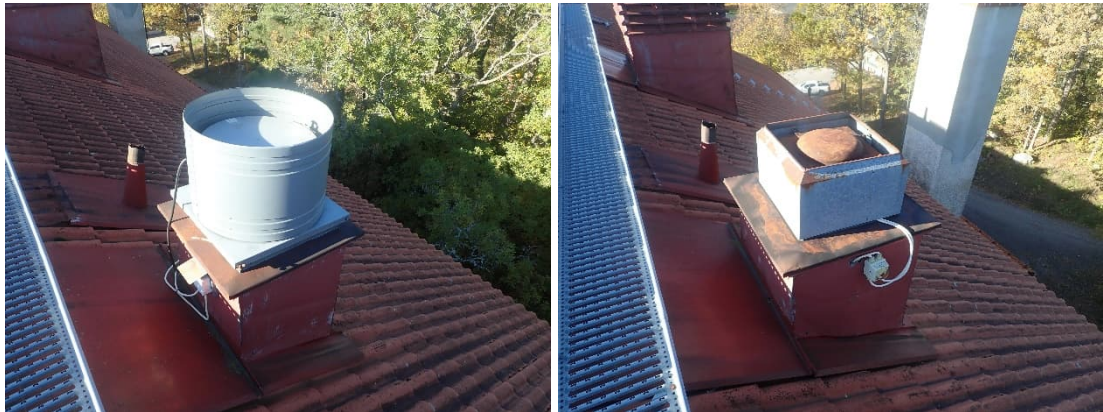
Kuvat 401 ja 402. Vuonna 2007 uusittu huippuimuri ja tätä selvästi vanhempi huippuimuri.

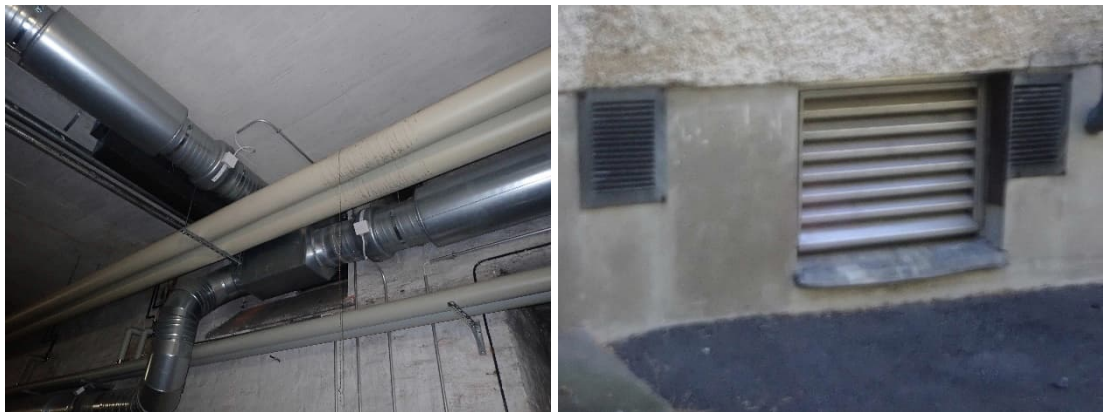
Kuvat 403 ja 404. Kanavapuhaltimet poistavat ilmaa kellarin tiloista ulkoilmaan yhteisen kammion ja ulospuhallusritilän kautta.

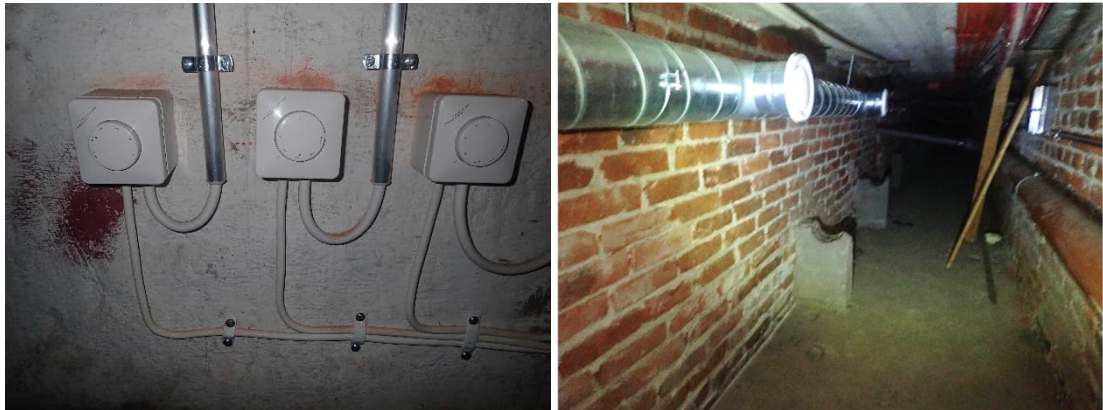
Kanavapuhaltimien tehoa säädetään tyristoreilla. Tyristoreihin on tehty tussilla merkintöjä käytettävistä tehoista. Havainnointihetkellä säätimet eivät olleet merkityissä asennoissa.

Kuvat 405 ja 406. Kanavapuhaltimien tyristorit. Putkikanaalien poistoilmaelimiä.

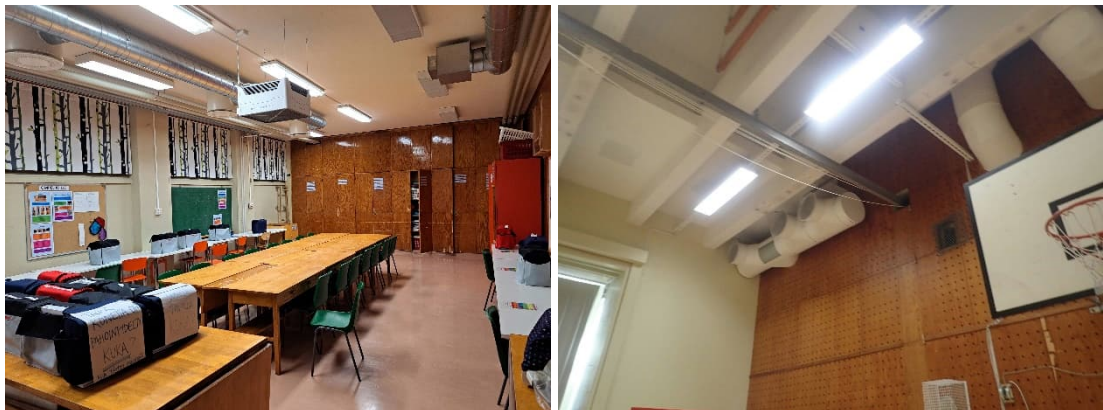
Kuvat 407 ja 408. Voimistelusalisiiiven ilmanvaihtokanavat on osittain uusittu vuonna 2003.

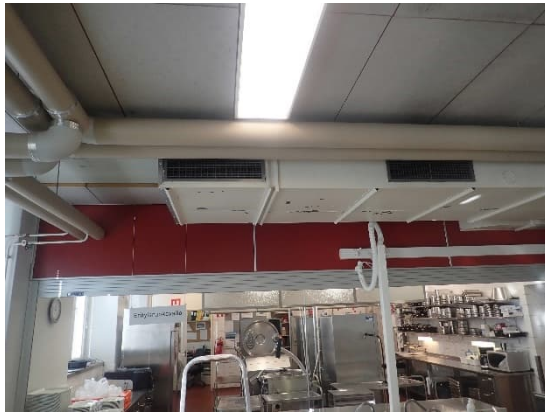
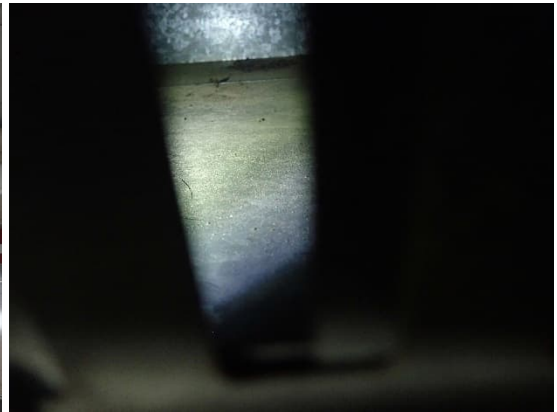
Ruokailutilassa 20 ovat tuloilmaelimet vanhoja suunnattavia säleikköjä. Tuloilmakanava on kanttikanavaa. Kanavan pohjalla havaittiin runsaasti karkeaa epäpuhtautta.

Kuvat 409 ja 410. Ruokalan tuloilmakanavassa havaittiin runsaasti karkeaa pölyä.

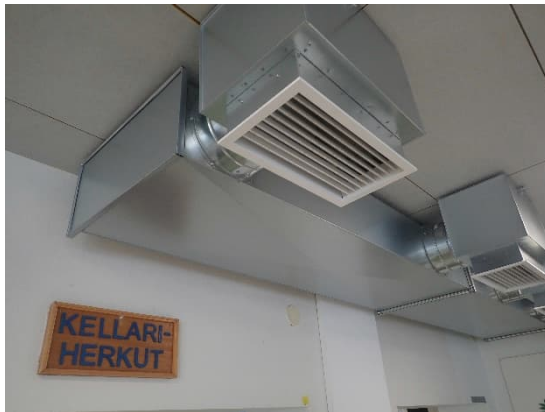
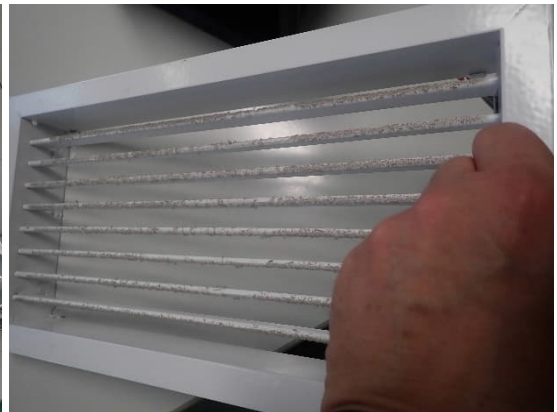
Ruokalan poistoilmaelimet ja niiden tasauslaatikot on uusittu (Fläkt TGE + ZAEF) vuonna 2023. Säleisiin on kertynyt hieman pölyä.

Kuvat 411 ja 412. Ruokalan poistoilmasäleikköön on kertynyt hieman pölyä.

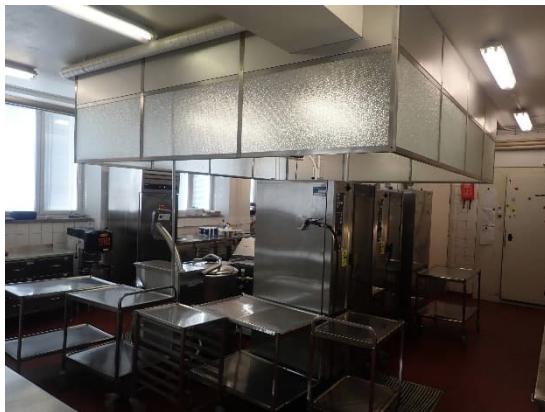
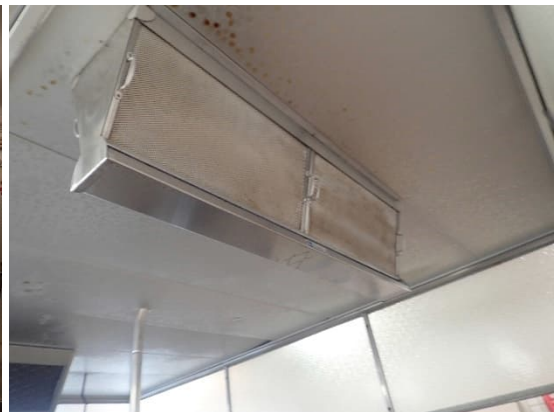
Kuvat 413 ja 414. Keittiön ruuanvalmistuspisteen huuva ja rasvasuodatin.

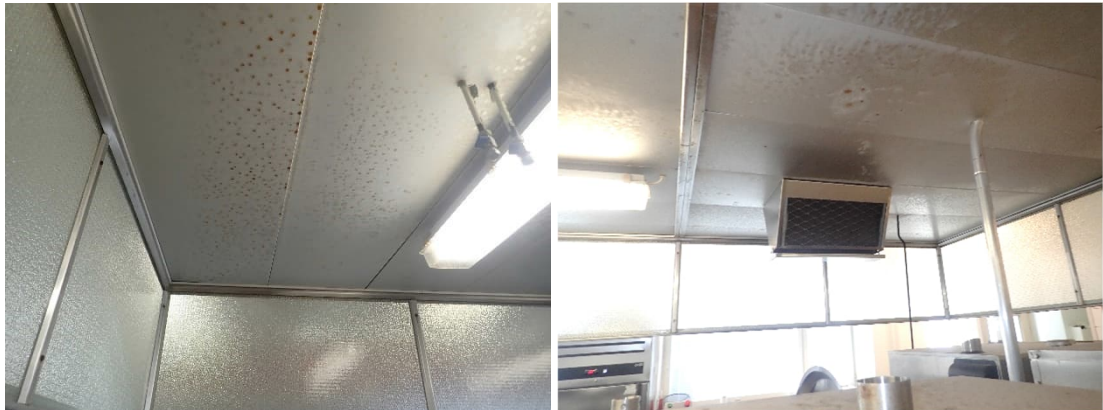
*Kuvat 415 ja 416. Huuviin on kertynyt runsaasti epäpuhtauksia.*

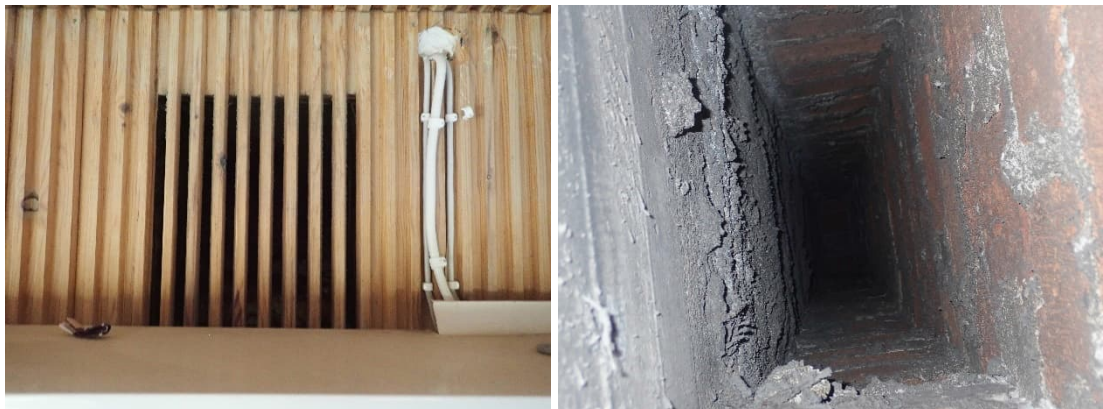
*Kuvat 417 ja 418. Painovoimaisen ilmanvaihdon ritilä paneloidussa koteloinnissa. Ritilä on yhdistetty ulkoilmaan tiilihormin kautta.*

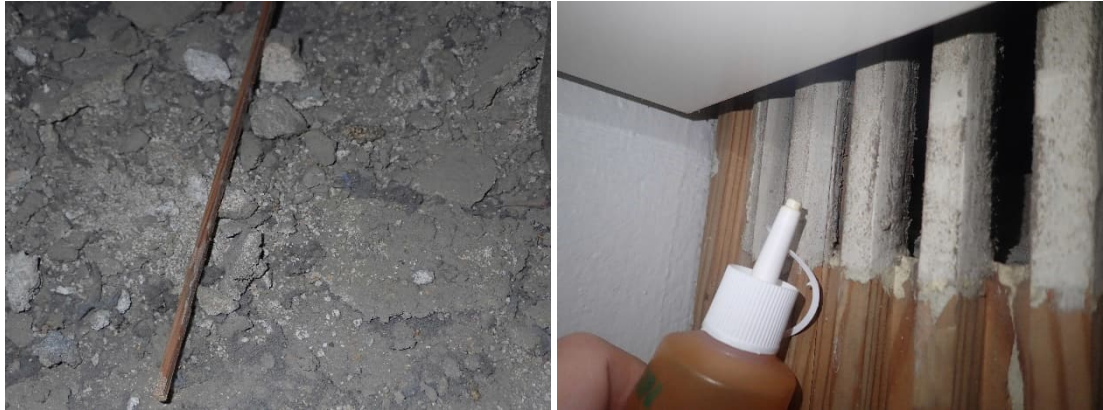
Ritilöiden taustalla havaittiin hormoneista varissutta laastia. Ritilät, joiden kautta tapahtui ilmavirtausta sisätiloista poispäin, olivat pölyisiä. Myös hormoneissa havaittiin melko runsaasti pölyä.

Kuvat 419 ja 420. Hormien pohjilla havaittiin hormoneista irronnutta laastia. Hormeihin, joiden kautta virtasi ilmaa ulospäin oli kertynyt jonkin verran pölyä.

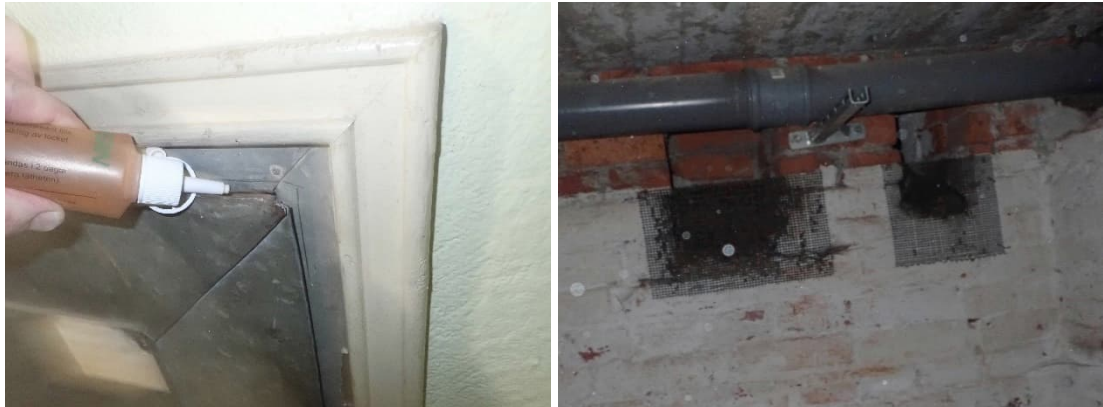
Putkikanaalin ovesta havaittiin merkkisavutarkastelussa virtaavan ilmaa kellaritilojen suuntaan. A-osan asunnon alla oleviin alimpiin kellaritiloihin virtasi runsaasti ilmaa painovoimaisen sulkemattomien hormien tai putkikanaaliin johtavien aukkojen kautta. Hormien aukoissa oli metalliverkot, joihin oli kertynyt runsaasti pölyä. Merkkisavutarkastelu tehtiin ilmanvaihdon toimiessa normaalitilanteessa ja kellaritilan poistoilmapuhaltimien toimiessa sillä teholla, johon ne oli asetettu.

Kuvat 421 ja 422. Putkikanaalin luukun kautta virtasi ilmaa kellaritilojen suuntaan. Entisen asunnon alla olevaan kellarisiin virtasi runsaasti ilmaa sulkemattomien, verkolla peitettyjen hormien tai putkikanaalin johtavien aukkojen kautta.
