4.3.2024

## Sisäilma- ja kosteustekninen kuntotutkimus

Turun ammatti-instituutti  
Peltolan koulutalo, B-osa  
Hamppukatu 2  
20740 Turku

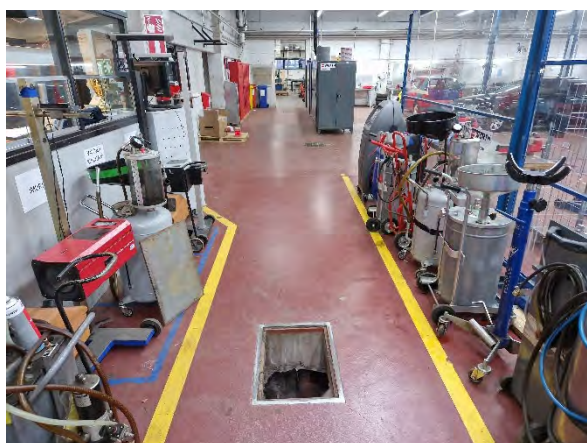
Kuva 4. Alapohjan ryömintätilan luukku.

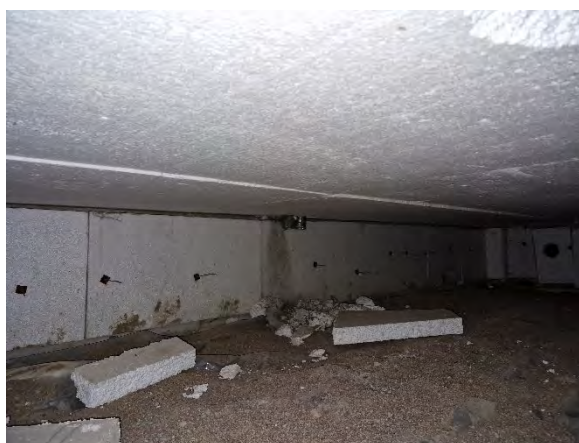
Kuva 5. Yleiskuva ryömintätilasta. Alapohjan alapinnassa on 70 mm EPS-eriste.

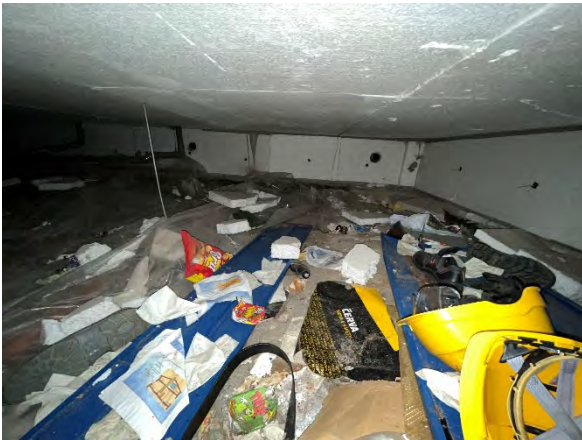
Kuva 6. Alustilassa on paikoin runsaasti erilaista jätettä.

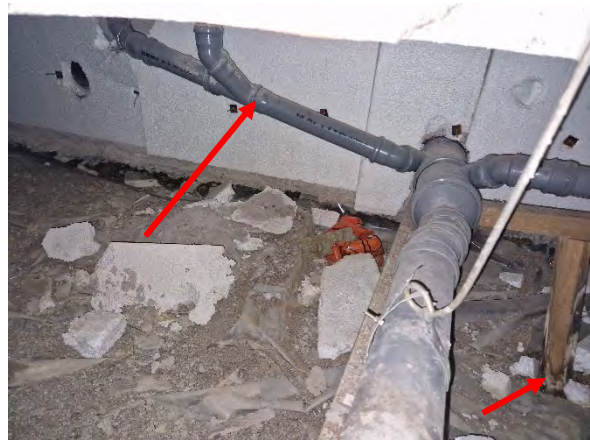
Kuva 7. Alustilassa on puutteellisesti kannakoituja putkia ja lahoamistilassa olevaa puutavaraa..

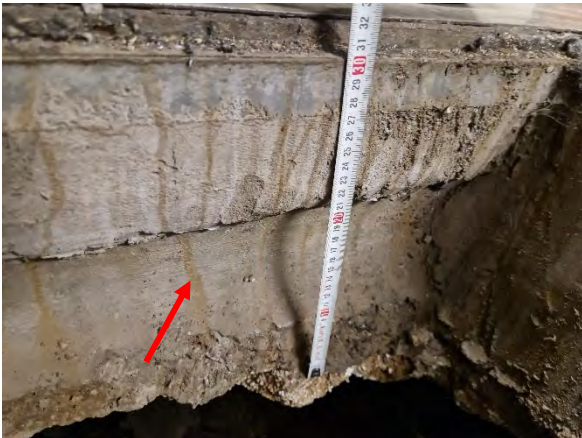
Kuva 8. Alapohjan ontelolaatan vahvuus on 265 mm. Ontelolaatan päällä on n. 50-80 mm pintavalu. Aukon reunalla on ilmeisesti luukun sauman kautta päässeiden siivousvesien aiheuttamia valumajälkiä.

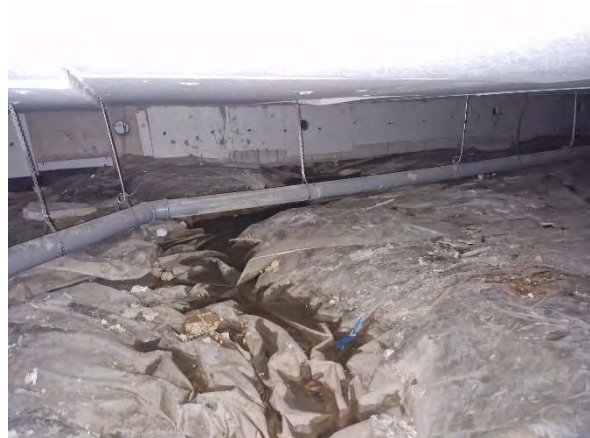
Kuva 9. Alustilassa on paikoin seisovaa vettä muovipeitteen päällä

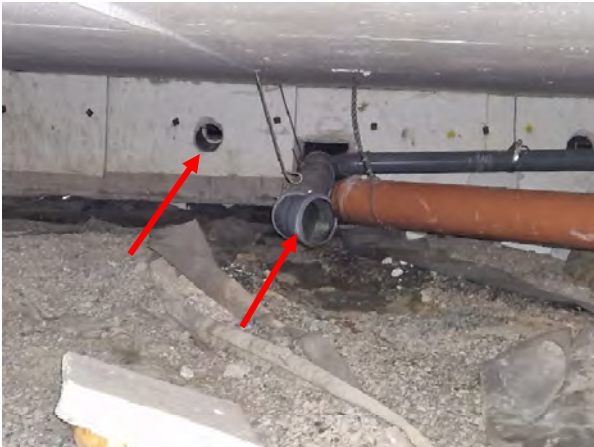
Kuva 10. Luokkatilan B026 alapuolella olevan sadevesiviemärin liitos on auennut. Palkin avoin läpivienti-/tuuletusaukko.

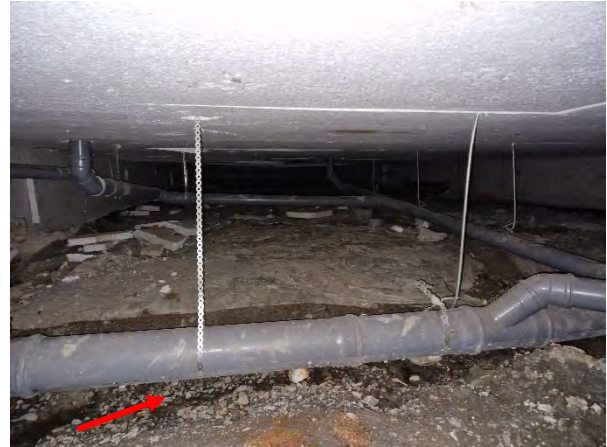
Kuva 11. Korjaamotilan alustatilassa on virrannut vettä jätteen suurempaa kiviainesta näkyviin.

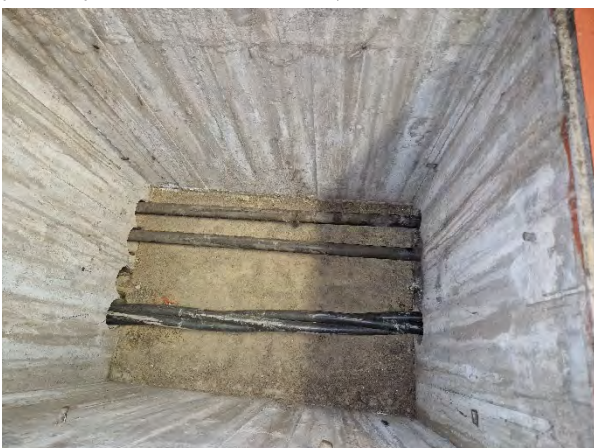
Kuva 14. Käytävällä B008 olevassa kytkentäsyvennyksessä ei havaittu kosteutta tai poikkeavia hajuja.

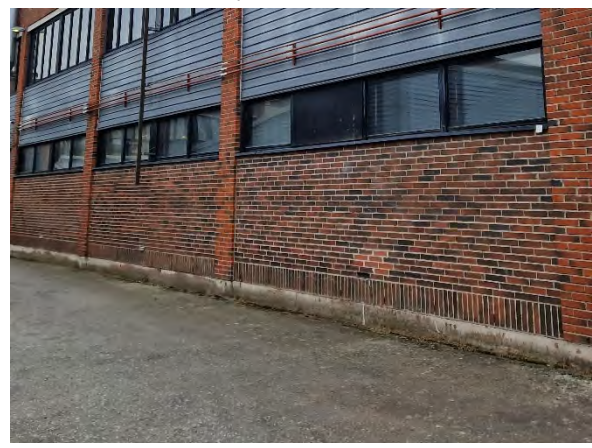
Kuva 15. Sokkelissa on kosteuden aiheuttamaa tummuutta.

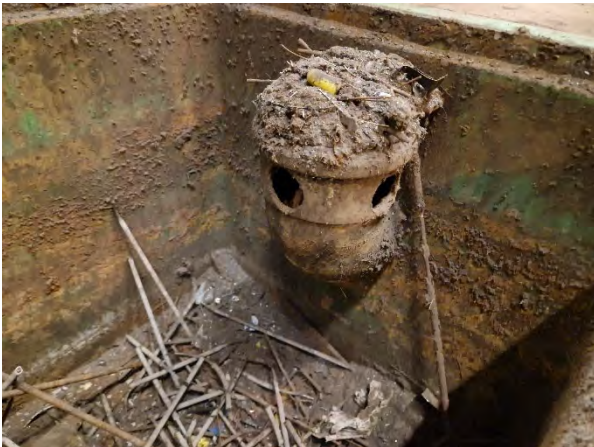
Kuva 18. Työsaleissa olevissa lattiakaivoissa ei ole vettä, jolloin viemäriputkesta on mahdollista päästä hajua. Tutkimushetkellä ei kuitenkaan havaittu viemärinhajua tarkastettujen kaivojen osalta.

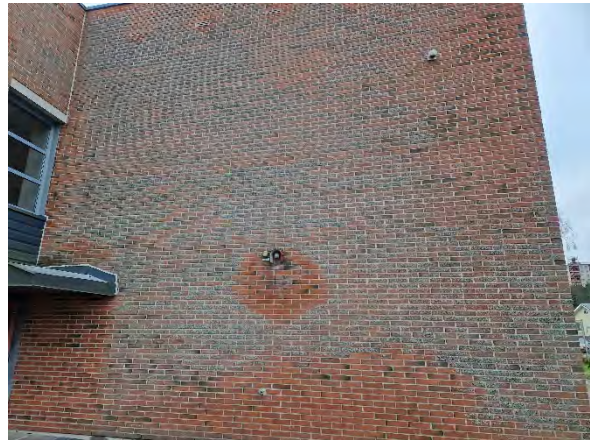
Kuva 33. Julkisivun tiilipinnassa on paikoin runsaasti jäkälä-kasvustoa.

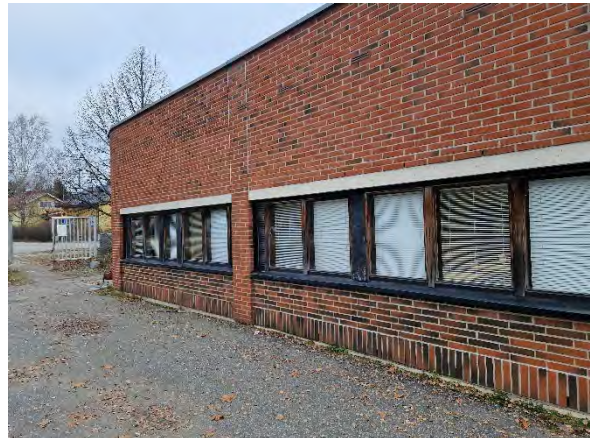
Kuva 35. Laajennusosan julkisivumuuraus on matalimmillaan noin 100 mm maanpinnasta.

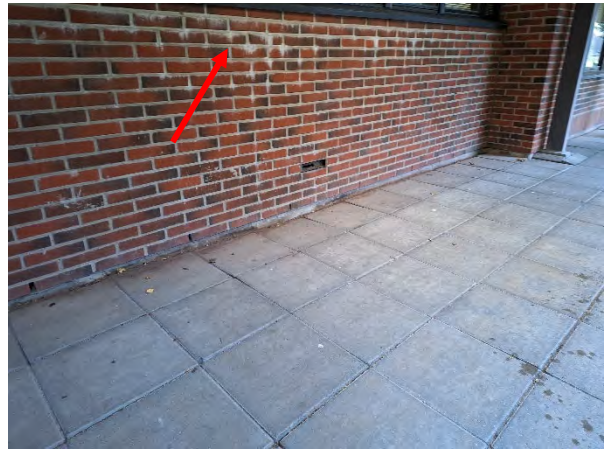
Kuva 39. Ikkunoiden alapuolisen julkisivumuurauksen pinnalla on kalkkihärmettä katoksen kohdalla.

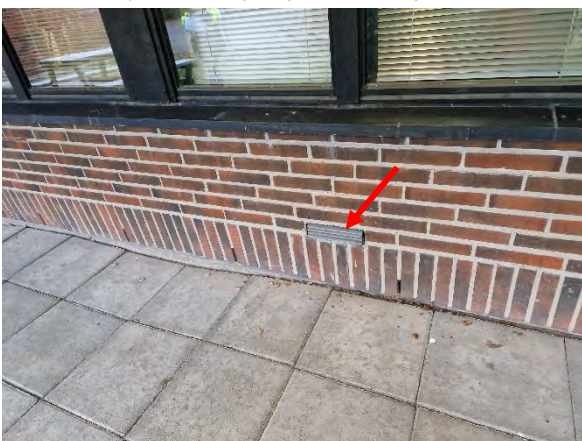
Kuva 42. Julkisivumuuraus on maantasalla katoksen kohdalla. Seinässä on alapohjan korvausilmäsäleikkö.

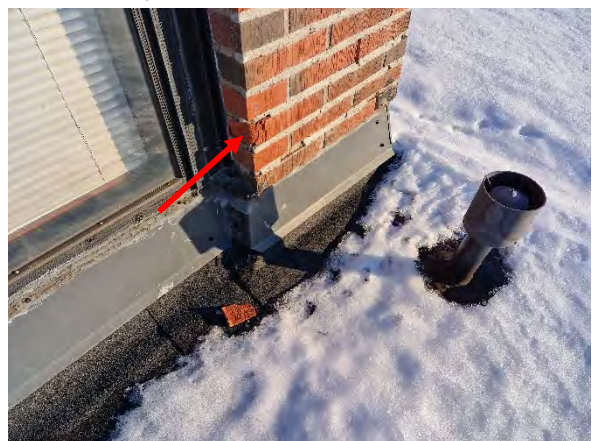
Kuva 43. Tiilen pakkasrapautumaa vesikaton tasoeron ulkoseinässä.

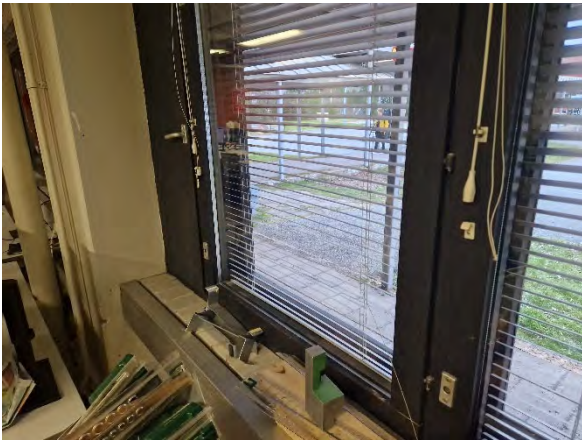
Kuva 44. Yleiskuva alkuperäisen osan ikkunasta.

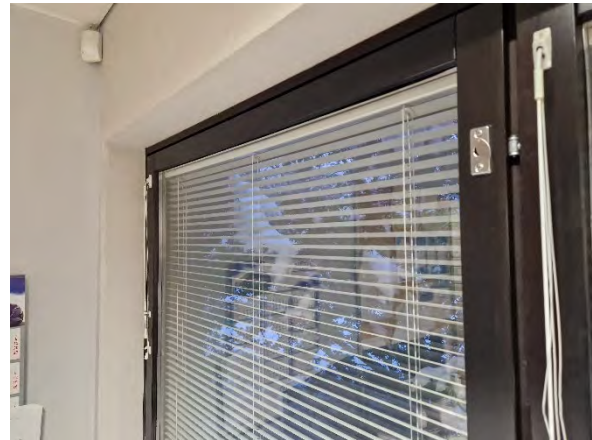
Kuva 45. Yleiskuva laajennusosan ikkunasta.

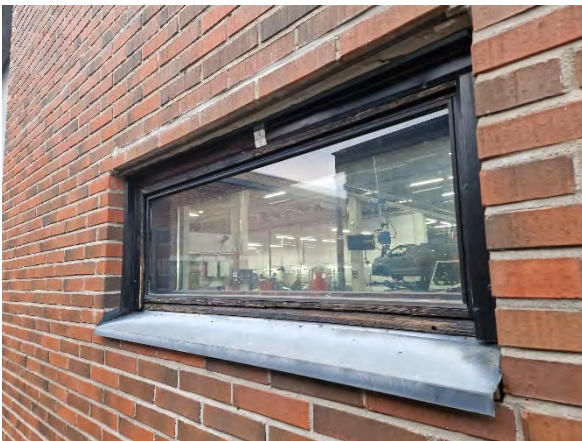
Kuva 46. Yleiskuva alkuperäisen osan ikkunasta.

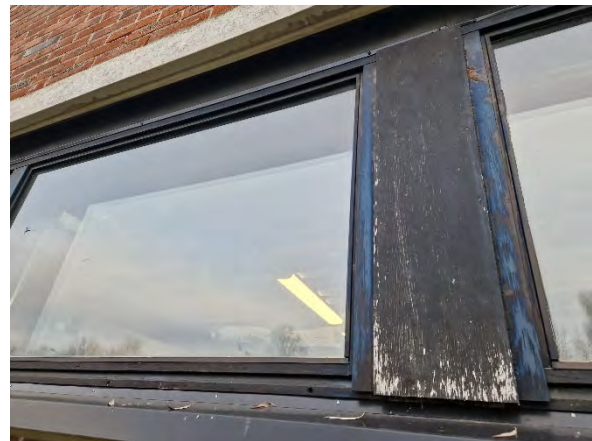
Kuva 47. Yleiskuva laajennusosan ikkunasta.

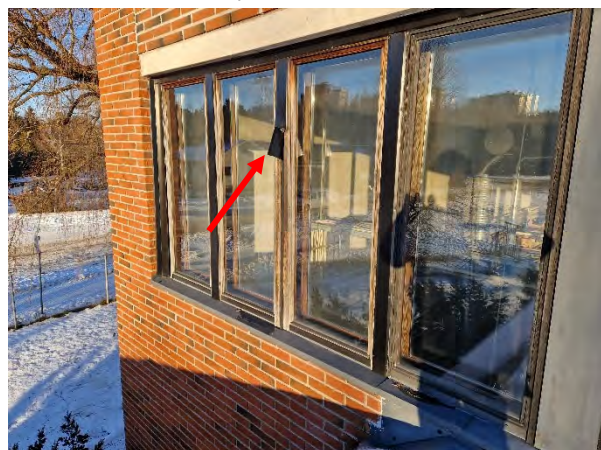
Kuva 48. Laajennusosan ikkunan pellitys on repeytynyt.

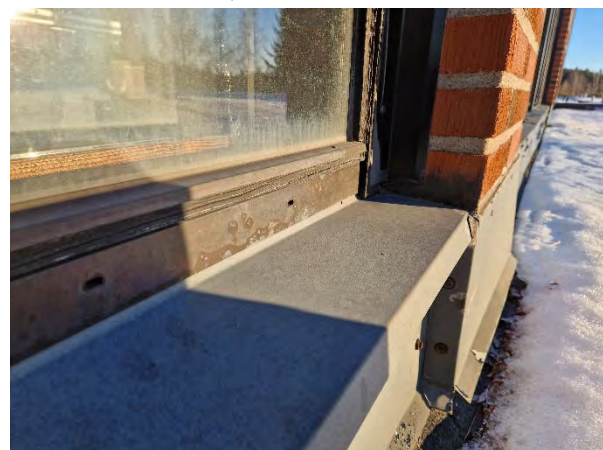
Kuva 49. Laajennusosan ikkunan vesipellin kaato on olematon.

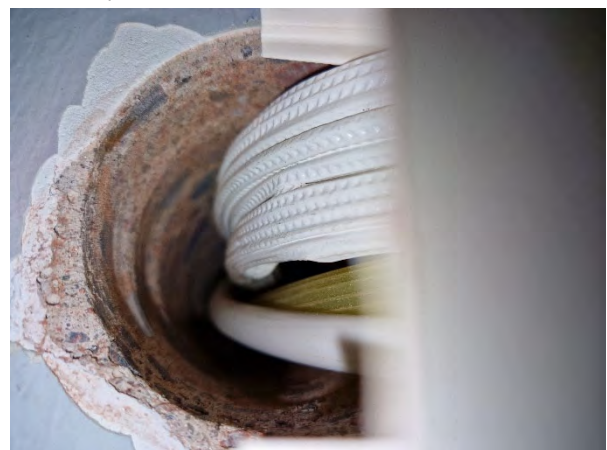
Kuva 55. Täysin avoin lämpöpumpun läpivienti tilassa B033.

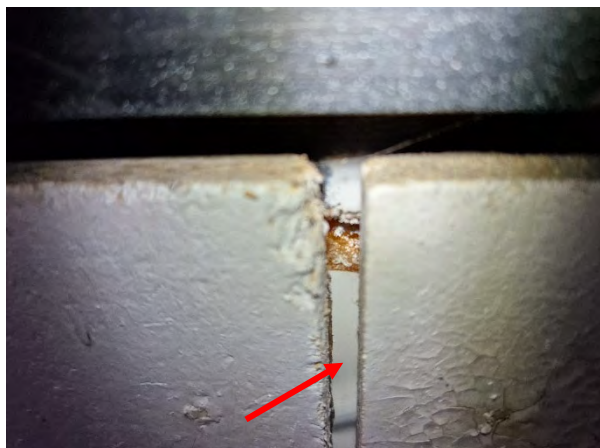
Kuva 56. Työsalien parvella olevien seinärakenteiden sisäverhouksen olevan lastulevyn takana on muovikalvo höyrysulkukerrosena.

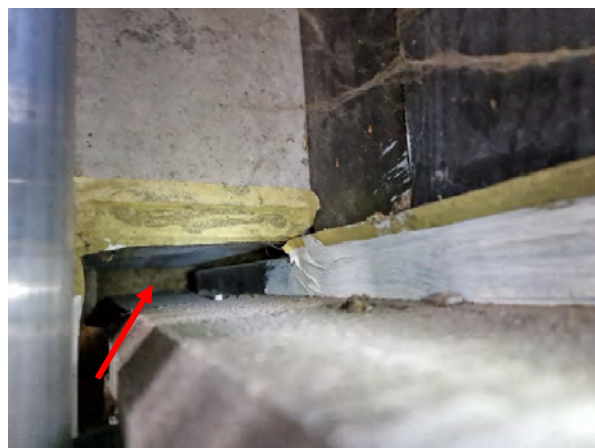
Kuva 57. Laajennusosan pilareiden liitoskohdat ovat täysin avoimia ja näkyvissä on lämmöneristeitä.

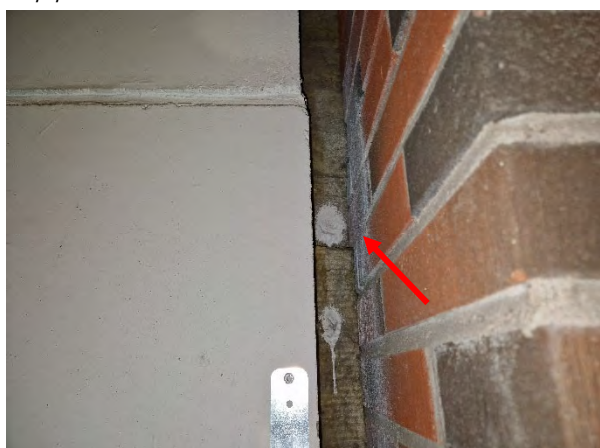
Kuva 58. Tilan B1008 kohdalla olevan entisen ulkoseinän pinnalla on kalkkihärmettä.

- Maalivarastotilan B1008 kohdalla oleva ulkoseinän liitoskohta on täysin avoin ja näkyvissä on lämmöneristevilloitusta. Lämmöneristeen kohdalla oleva pintalämpötila on lähellä nollaa astetta.

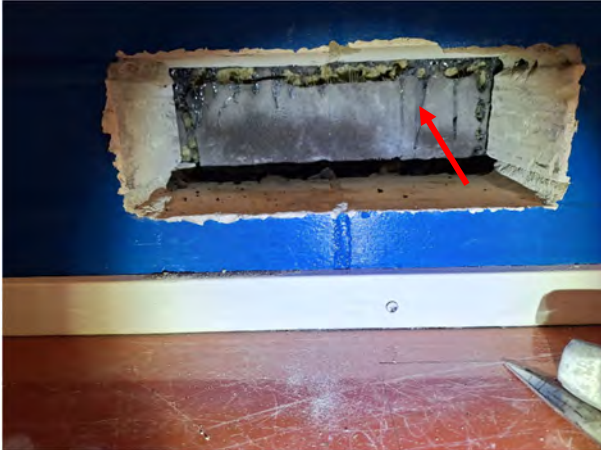
B029 Luokka

Kuva 59. Rakenneavaus US1. Kermin sisäpinnalla on asennusajaisia bitumin valumia.

- Avauksen yhteydessä ei havaittu poikkeavia hajuja eikä ilmavirtausta.
- Avauksessa seinärakenteen mineraalivillasta otettiin mikrobinäyte.
- Ulkoseinän eristetilä oli kuiva (lt -0,6 °C, RH 52,20 % ja abs 2,50 g/m<sup>3</sup>)

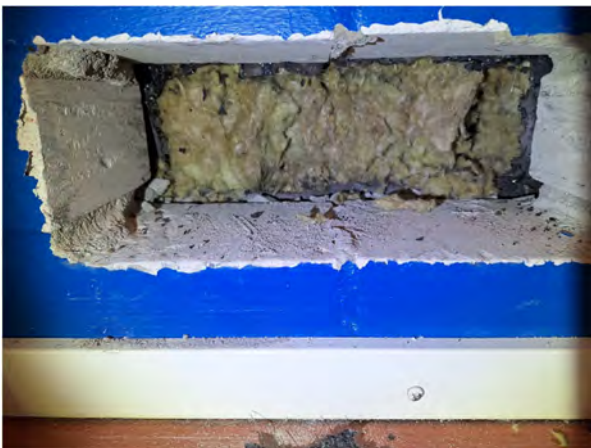
Kuva 60. US1, kahitiilen takana bitumihuopa sekä mineraalivilla.

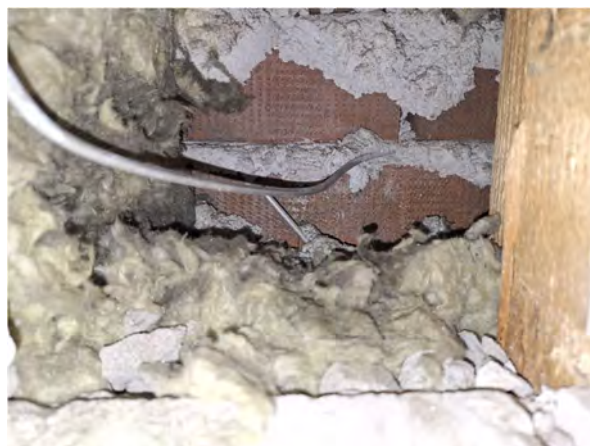
Kuva 64. US1, julkisivutiilissä on reilut laastipurseet taustapinnalla.

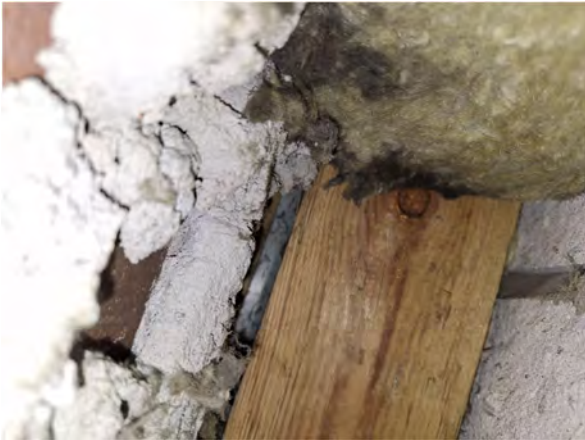
Kuva 65. US1, pystypuun takana nähtävissä selkeä tuuletusväli.

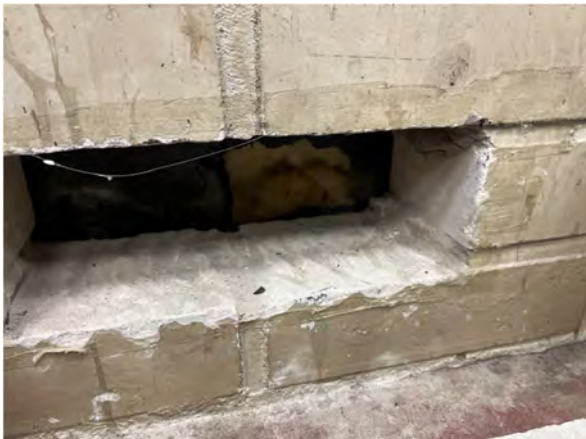
*B142 Kylmälaiteasentaja, työpaja*

Kuva 66. Rakennearaus US3, tiilimuurauksen takana bitumikermi sekä mineraalivilla.

- Avauksen yhteydessä ei havaittu poikkeavia hajuja, mutta voimakas ilmavirtausta sisäänpäin oli havaittavissa.
- Villaan tehtiin kosteusmittaus, jonka mukaan ulkoseinän eristetila oli kuiva (It -3,4 °C, RH 57,80 % ja abs 2,21 g/m<sup>3</sup>)

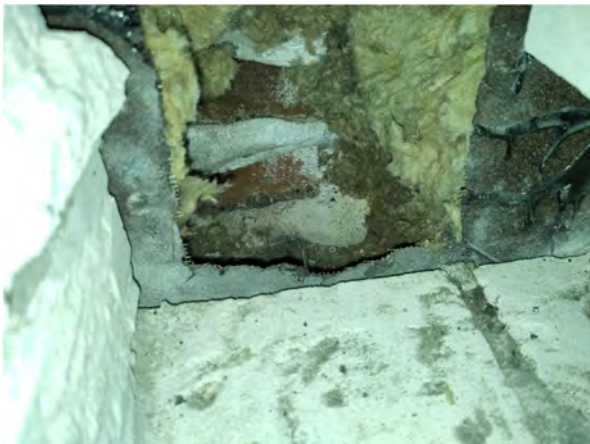
Kuva 68. Rakenneavaus US4, tiilimuurauksen takana bitumikermi sekä mineraalivilla. Julkisivutiilissä on reilut laastipurseet taustapinnalla.

- Avauksen yhteydessä ei havaittu poikkeavia hajuja eikä ilmavirtausta sisäänpäin.
- Villa oli paikoin tummunut ja mineraalivillasta otetussa näytteessä havaittiin viite vauriosta.
- Ulkoseinän eristetila oli kuiva (lt 5,1 °C, RH 38,6 % ja abs 2,65 g/m<sup>3</sup>).
- Selkeää tuuletusrakoa ei havaittu.

| Näyte | Materiaali | Rakennusosa | Tila | Tuloksen tulkinta |
|---|---|---|---|---|
| M4 | Mineraalivillaeriste | US4, ulkoseinä | B028 Luokka | Viite vauriosta |

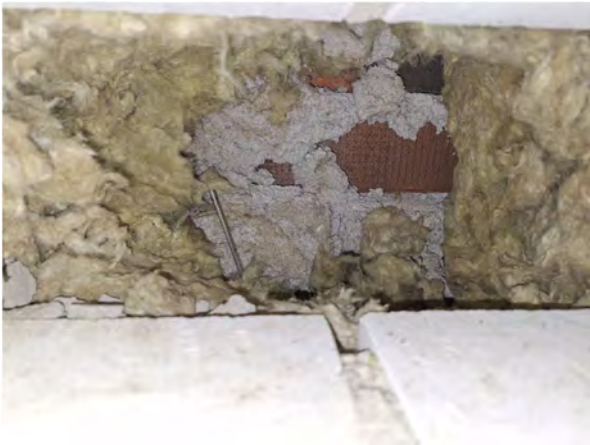
Kuva 72. US5, julkisivumuurauksessa on reilusti laastipurseita.

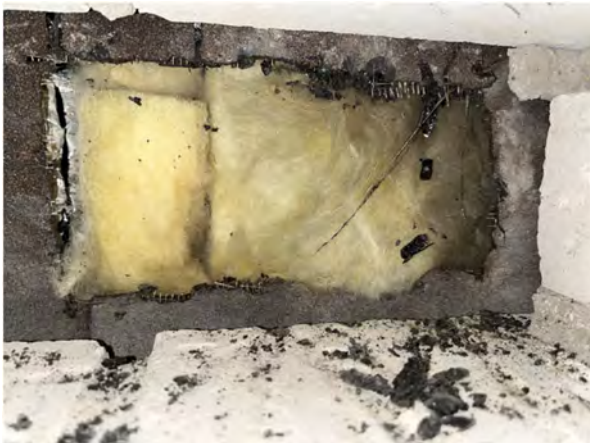
B075 Pienkonekorjaamo

Kuva 75. Rakenneavaus US7, tiilimuurauksen takana bitumikermi sekä mineraalivilla.

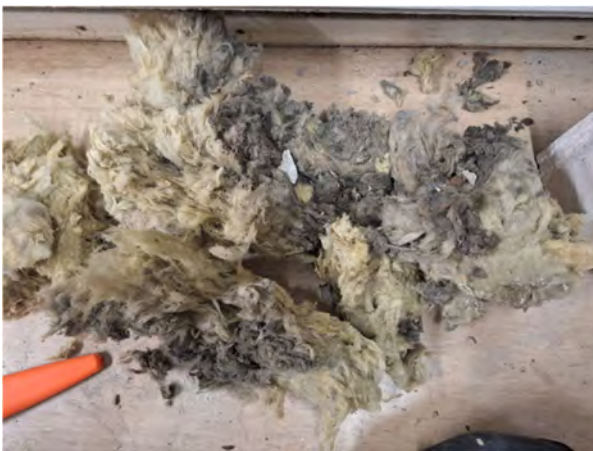
Kuva 78. US9, julkisivutiilen vastainen villa selkeästi tummentunut.

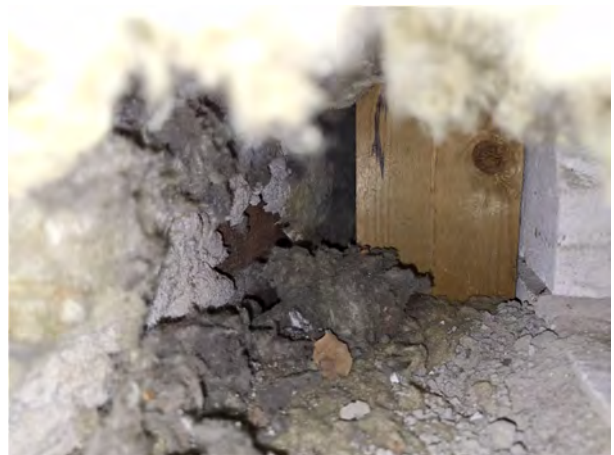
Kuva 79. US9, tuuletusrako havaittavissa ainoastaan pystykoolauksen kohdalla.

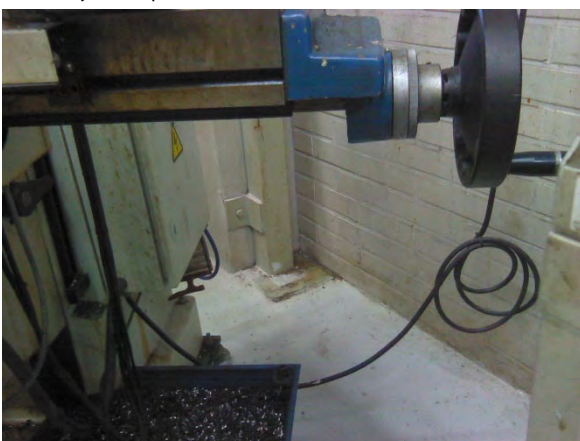
Kuva 92. Työsalin B162 ulkonurkkaa.

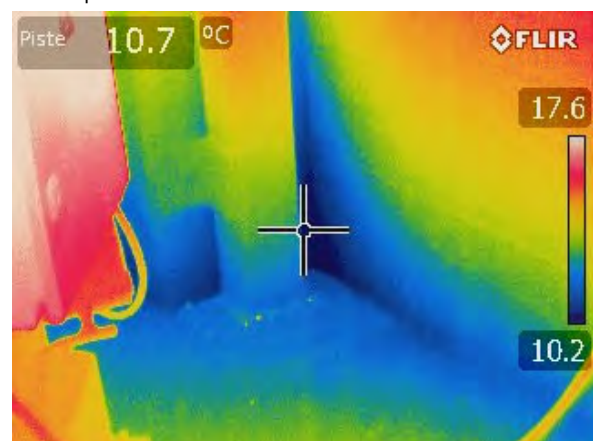
Kuva 93. Edellisen kuvan ulkonurkan alueen muuta ulkoseinäaluetta viileämpi alue.

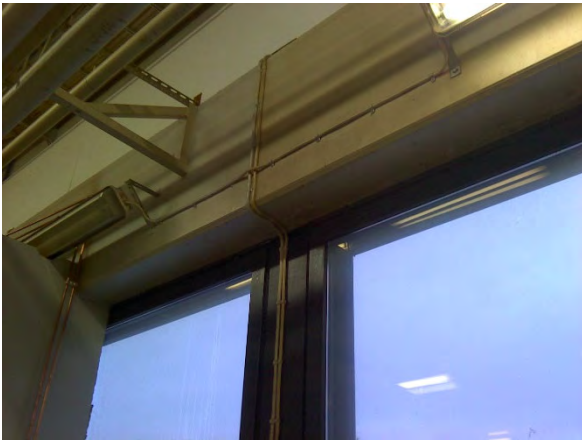
Kuva 94. Ikkunoiden välissä oleva levykotelointi.

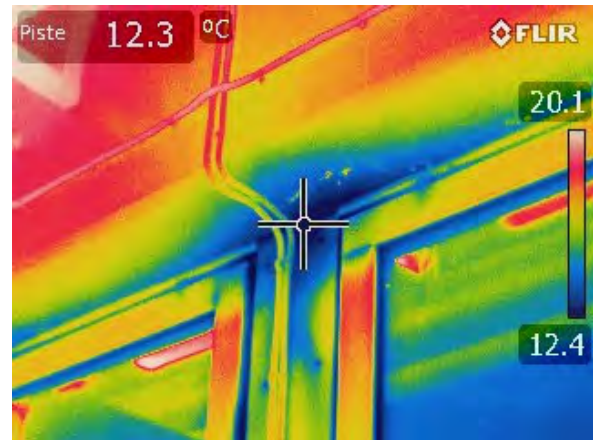
Kuva 95. Edellisen kuvan levykoteloinnin kohdalla olevaa ilmavuotoa.

- Alkuperäisen osan ulkoseinien sisäpuolisten osien liitoskohtien, rakojen ja läpivientien tiivistäminen epäpuhtauksien pääsyn estämiseksi rakenteista sisäilmaan ensisijaisena vaihtoehtona ennen rakenteiden uusimista, kuitenkin huomioiden, että rakenteisiin jätetään tällöin osin kosteusvaurioituneita lämmöneristeitä. Kosteusvaurioituneiden lämmöneristeiden tarkempaa sijaintia ja mahdollista paikallista korjauslaajuutta voidaan tarpeenmukaisesti arvioida laajamittaisen näytteenoton avulla ulkoseinärakenteiden osalta, mutta tällöinkin on riskinä, että kaikki vauriokohdat eivät selviä.

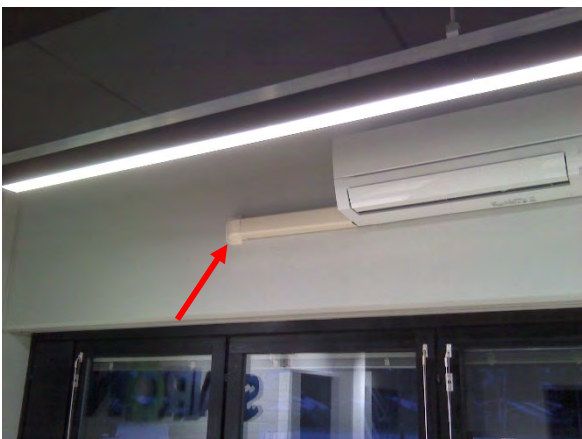
Kuva 98. Luokkatilan B033 ilmalämpöpumpun läpivienti on täysin tiivistämättä.

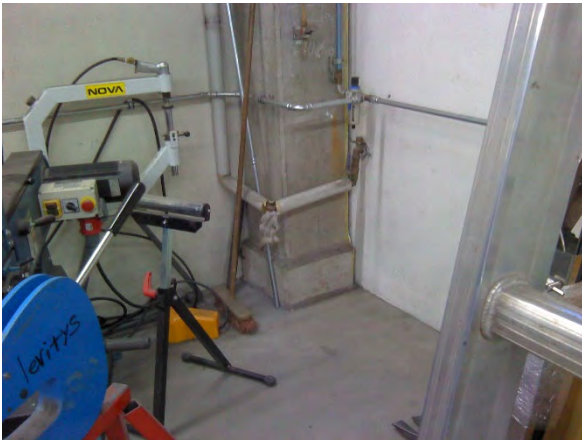
Kuva 100. Laajennusosan tilan B1020 ulkoseinän rakennetta.

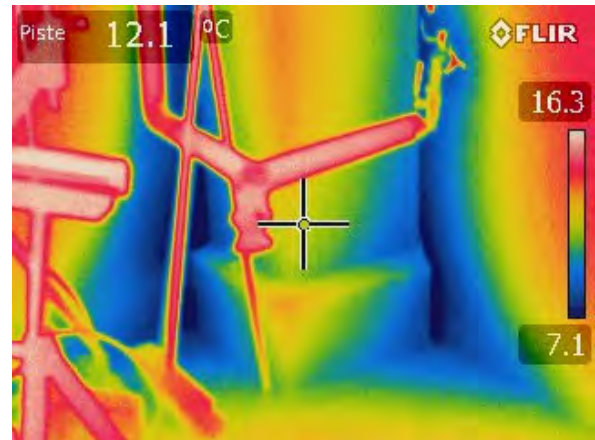
Kuva 101. Edellisen kuvan pilarin ympärillä olevia ilma-/lämpövuotoja.

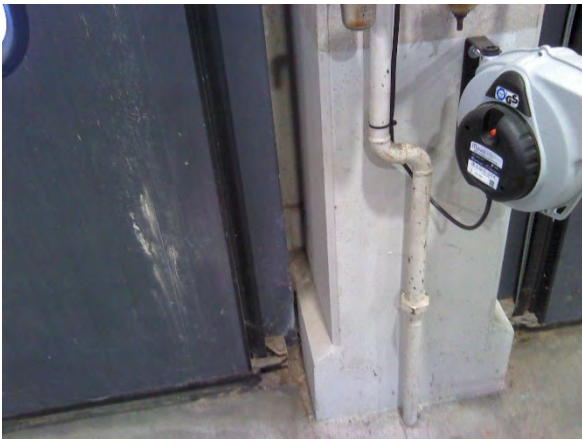
Kuva 102. Laajennusosan tilan B1002 ulkoseinän rakennetta oven vierellä.

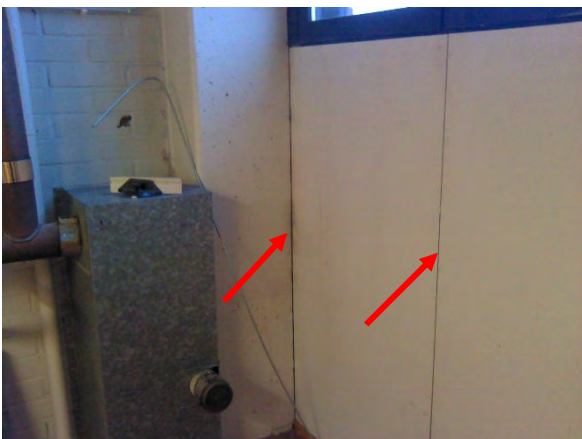
Kuva 104. Tilan B100 parvella olevan ulkoseinän levyrakenteisen sisäverhouslevyn saumat ovat tiivistämättömiä.

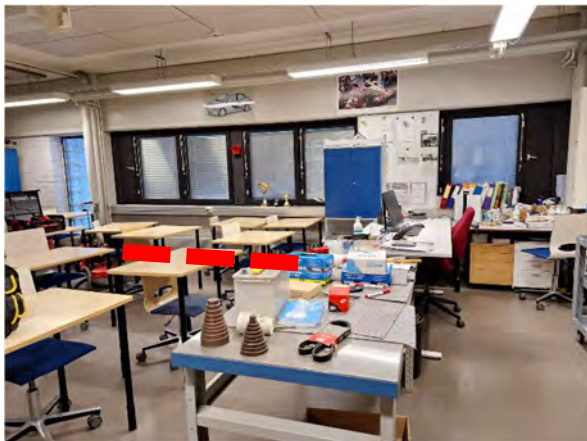
Kuva 108. Tilassa B031 ulkoseinän ja lattian liitos on sepätiivis.

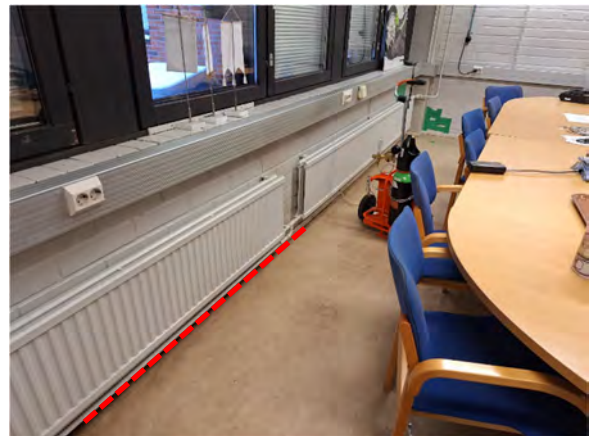
Kuva 109. Tilassa B081 ulkoseinän ja lattian liitos on epätiivis.

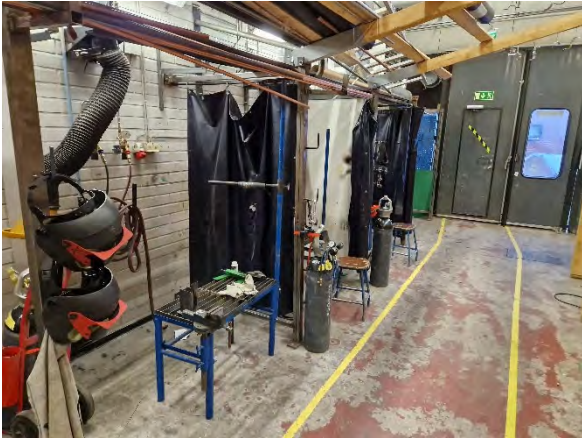
Kuva 116. Osassa työsaleista maalipinnoitteet ovat kuluneita.

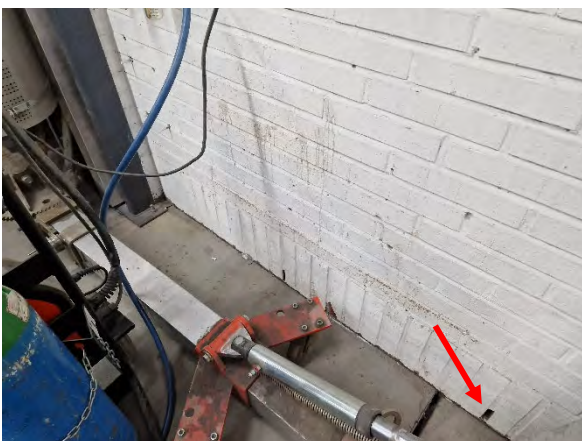
Kuva 120. Laajennuksen ja alkuperäisen osan välisessä seinässä on avoimena aiemman ulkoseinän tuuletusraot.

Laajennusosan ja alkuperäisen osan välillä on alun perin ulkoseinänä toiminut nykyinen väliseinä, mikä on maalattu pinnoiltaan. Rakenteessa on avoimia aiemmin toimineita tuuletusrakojia ja paikoin muutamia halkeamia, joten epäpuhtauksien pääsy sisäilmaan on todennäköistä. Epäpuhtauksien pääsyä sisäilmaan vähentää kuitenkin osittain nykyisen väliseinän sijaitseminen tilojen välillä, jolloin siihen ei kohdistu vastaavia lämpötila- ja paine-eromuutoksia, kuin ulkoseiniin. Rakenneavausten yhteydessä otetuissa materiaalinäytteissä on osin viitteitä vauriosta. Rakenteen toteutustapa vastaa havaintojen perusteella alkuperäisen osan muita ulkoseinärakenteita.

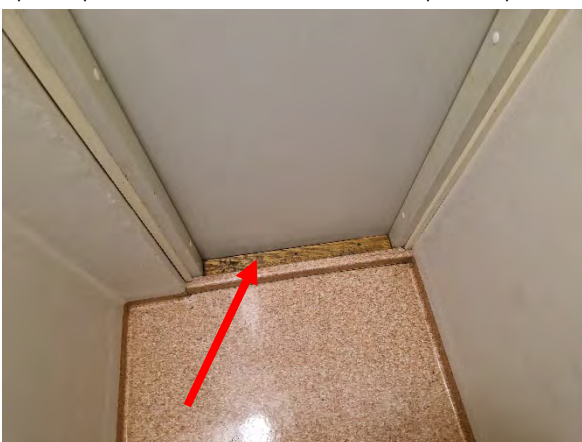
Kuva 126. Suihkutilan B1032 roiskevesi kertyy osin kynnyksen päälle, missä on jo tummentumaa.

Pääosin pukuhuonetilojen yhteydessä olevien suihkutilojen ja wc-tilojen pinnoilla havaittiin kohonneita pintakosteusarvoja useissa tiloissa. Märkätilojen pintarakenteet eivät toimi enää tarkoituksessaan ja lattiaan sekä osin väliseinärakenteisiin on päässyt kosteutta. Väliseinissä ei ole havaintojen perusteella yleisesti kosteudesta vaurioituvia orgaanisia rakenteita.

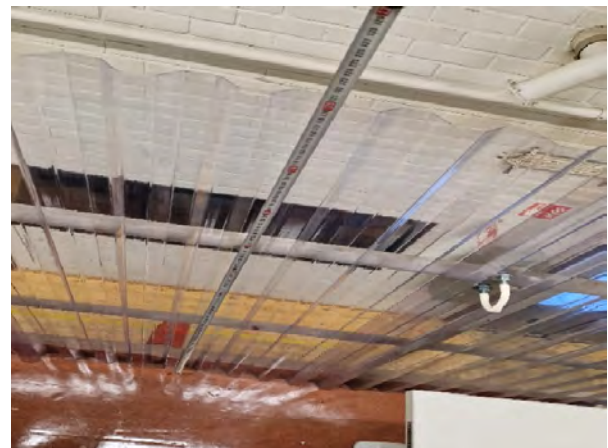
Kuva 131. Työsalin B097 parvelle olevaa kaidetta on korotettu vain yläreunastaan kiinitetyllä valokatelevyllä.

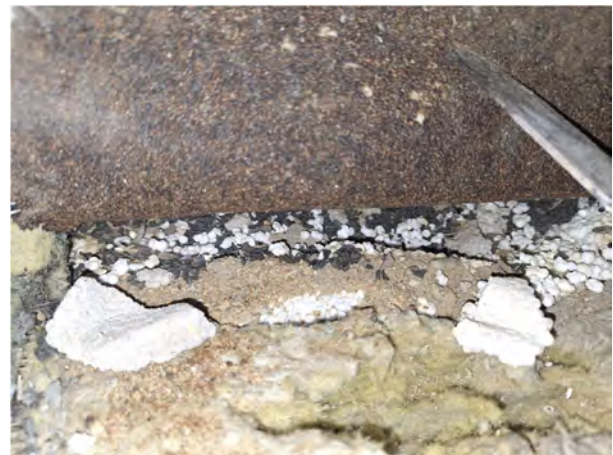
Kuva 135. US9, tuuletusväli havaittavissa ainoastaan pystykoolauksen kohdalla.

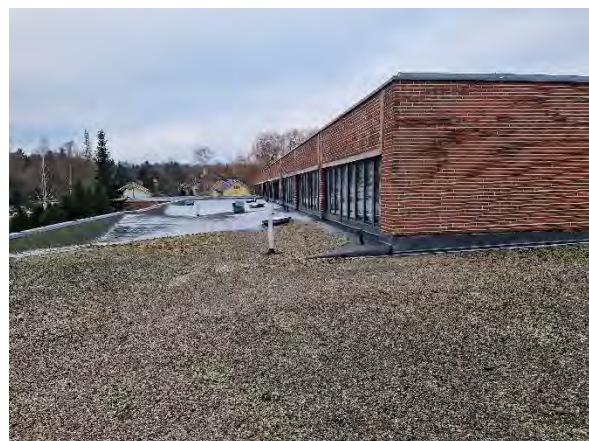
Kuva 139. Vesikatolla on osin paksu singelikerros.

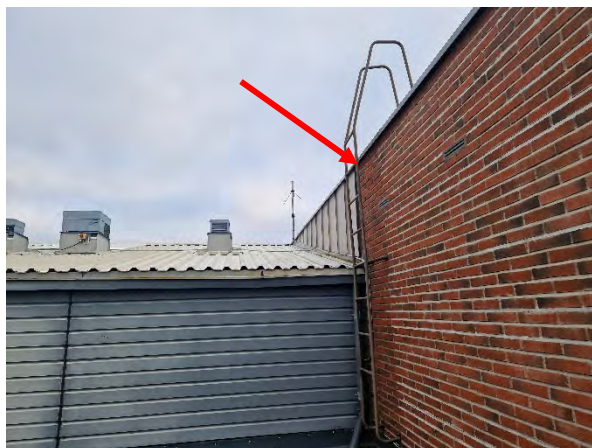
Kuva 141. Räystään pellitys ohjaa vettä julkisivupintaan ilmanvaihtokonehuoneen vierellä.

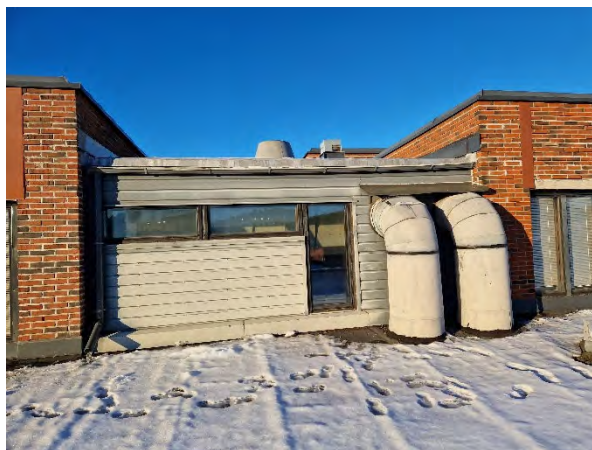
Kuva 143. Käytävän 011 vesivahingon kohdalle ohjautuu vettä pulpettikatolta.

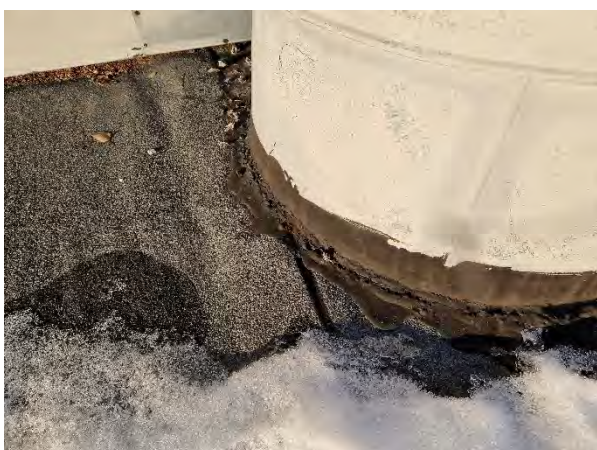
Kuva 144. Ilmanvaihtokanavien läpivientä on tiivistetty bitumilla.

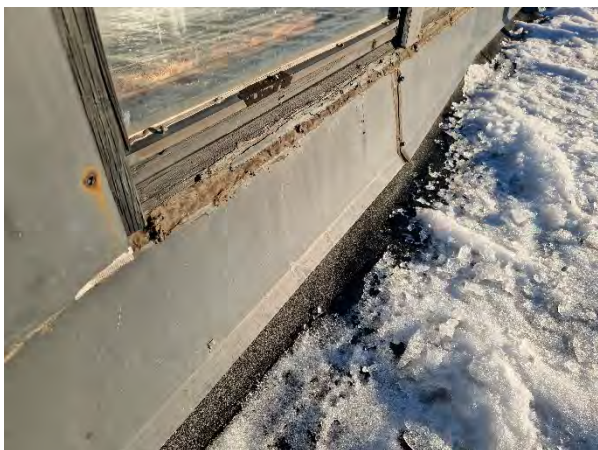
Kuva 148. Ikkunoiden kohdalla olevia pellityksiä on tiivistetty massausten avulla.

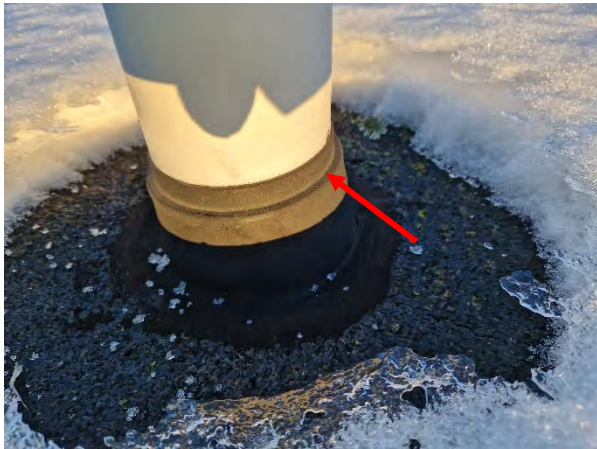
Kuva 152. Viemärin tuuletusputken läpivientikumista puuttuu teräksinen kiristyspanta korjaamohallin kohdalla.

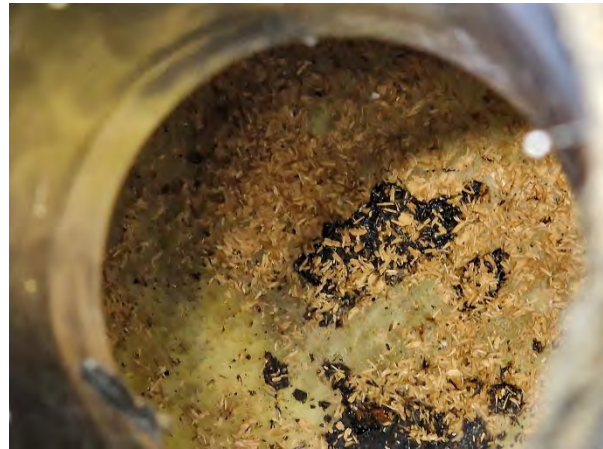
Kuva 153. Korjaamohallin yläpuolella olevan alipainetuuletusputken kohdalla on sahanpurua levyvillaeristeen päällä. Tuuletusväli on noin 100 mm korkea.

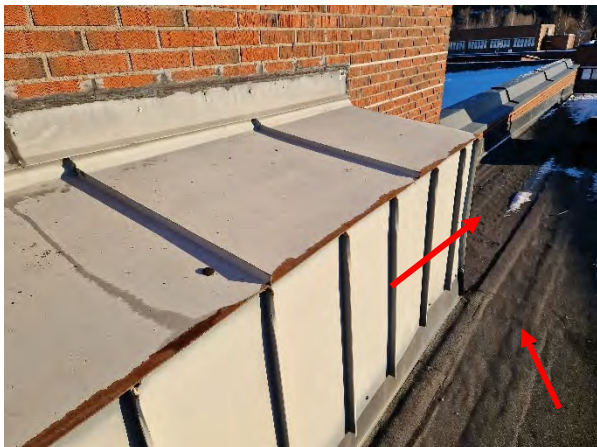
Kuva 154. Kermien painumaa kermien saumojen muotoon ja pistemäistä painumaa työsaliin välisellä osuudella.

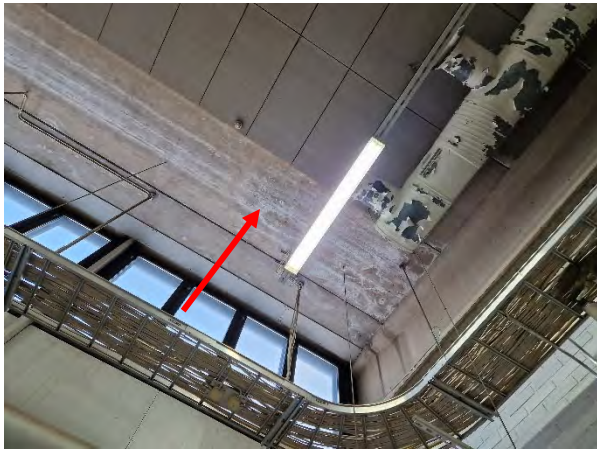
Kuva 158. Korjaamotilan B074 yläpohjan vuotojälkeä ulkovoien läheisyydessä.

- Seinä- ja kattopintojen kosteudesta vaurioituneiden kohtien korjaus vesivuotokohtien korjauksen varmentamisen jälkeen, jotta pintarakenteiden vauriot eivät uusiudu.

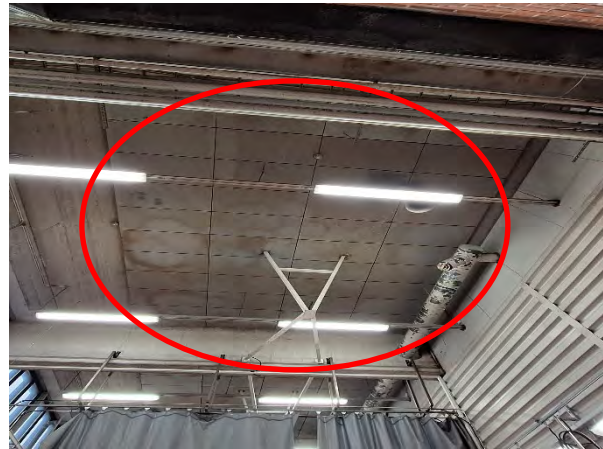
Kuva 159. Työsalin katossa on vuotojälkiä laajalla alueella.

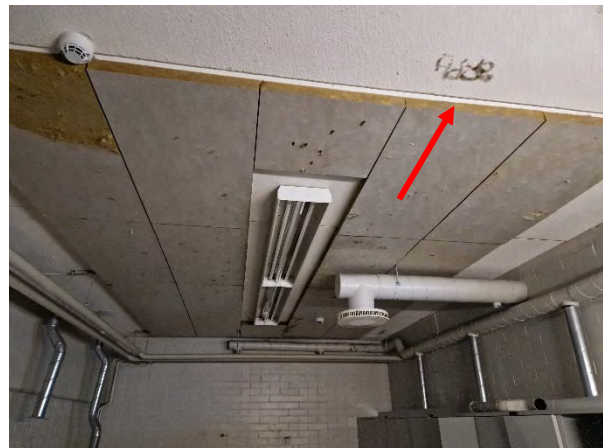
Kuva 161. Pukuhuonetilan akustiikkalevyjä on rikottu, Levyissä on avoin mineraalivillareuna.

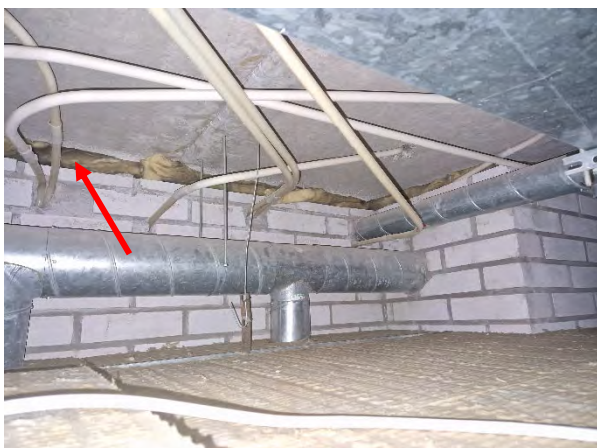
Kuva 162. Alkuperäisen osan alakattotilan kohdalla olevien väliseinien yläosien villoissa on ilmavirtausten aiheuttamia tummentumia.

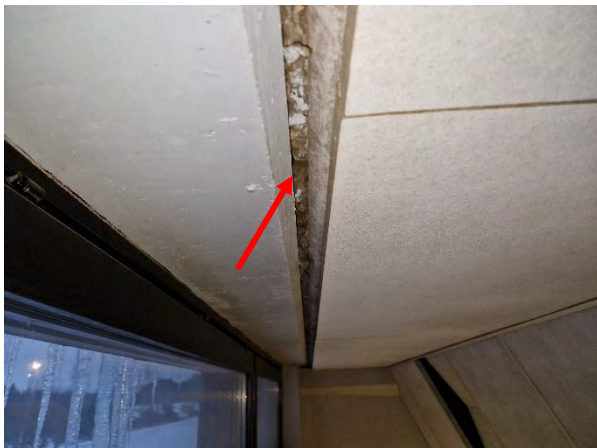
Kuva 166. Yläpohjan ontelolaattojen ja kantavan rungon be-  
tonipalkkien väli on tiivistetty mineraalivillalla.

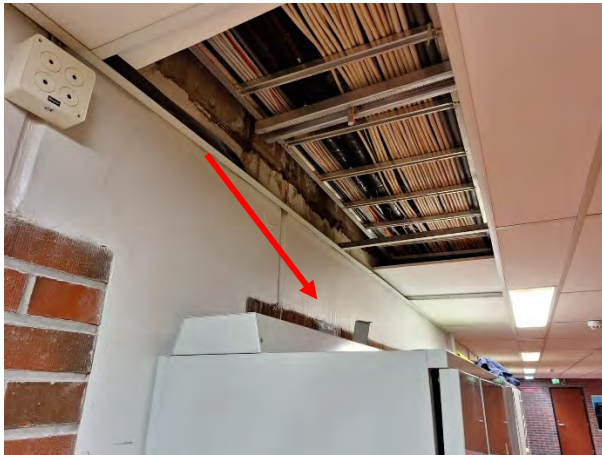
Kuva 168. Seinustalla valuu vettä yläpuolisista rakeinteista.

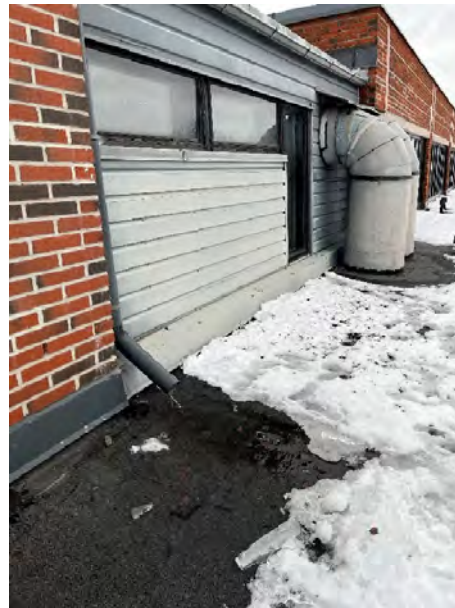
Kuva 169. Käytävän 011 vuotokohta vesikatolla.

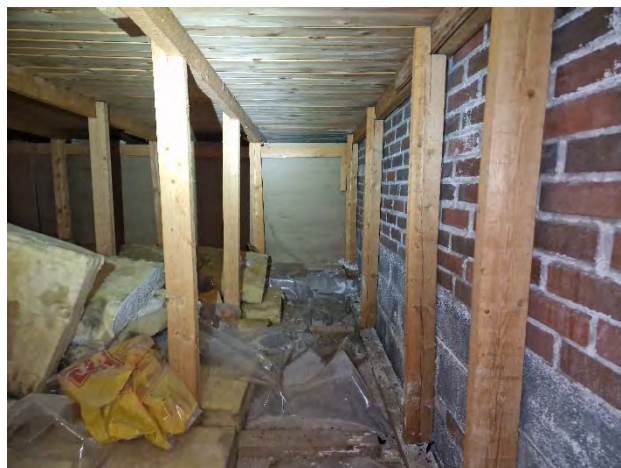
Kuva 176. Kuivatuksen vuoksi purettuja lämmöneristeitä ulkoseinän tasoon vierellä.

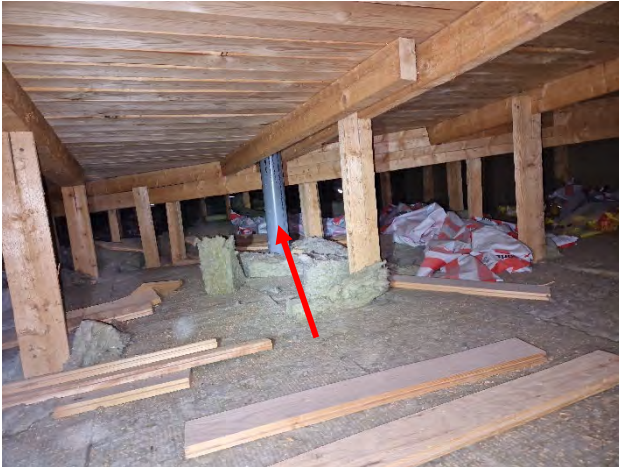
Kuva 182. Tuuletusviemäri on lämmöneristämätön.

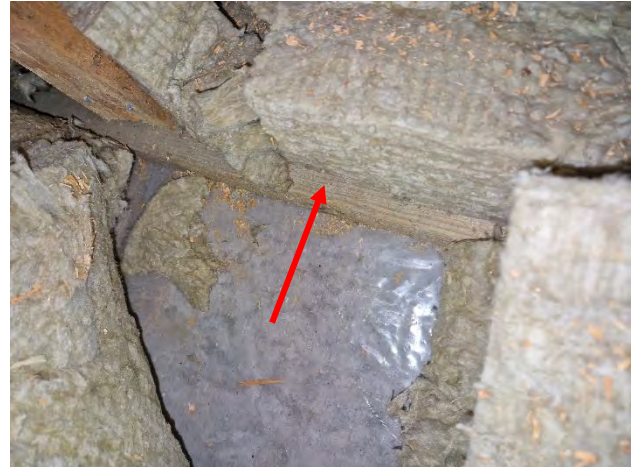
Kuva 183. Ontelolaattaa vasten oleva vaakapuu on painekylästettyä puuta.

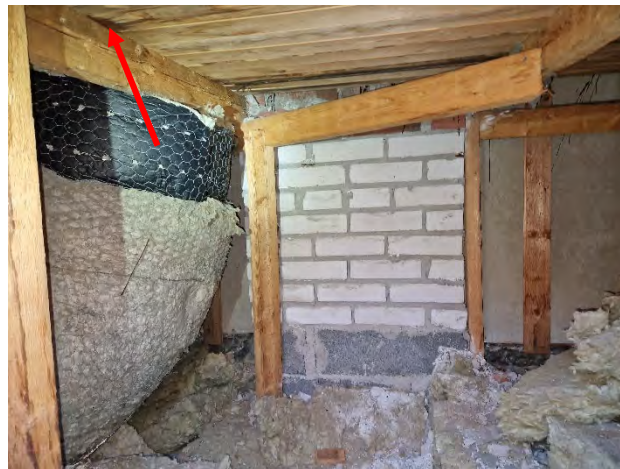
Kuva 191. Ulkoseinän rakenteita yläpohjatilassa ja märkä kohta läpiviennin vierellä.

- Yläpohjan läpivientien tiiveys- ja lämpökorjaukset ja läpivientien kohdalla olevien kosteusvaurioiden korjaukset
- Yläpohjatilojen siivous jätteistä
- Alkuperäisen osan yläpohjan palo-osastoinnin lupaehtojen ja rakentamisten aikaisten mahdollisten poikkeusten  
mukaisen toteutuksen varmistaminen tai palo-osastoinnin korjaaminen viimeistään peruskorjauksen yhtey-  
dessä.

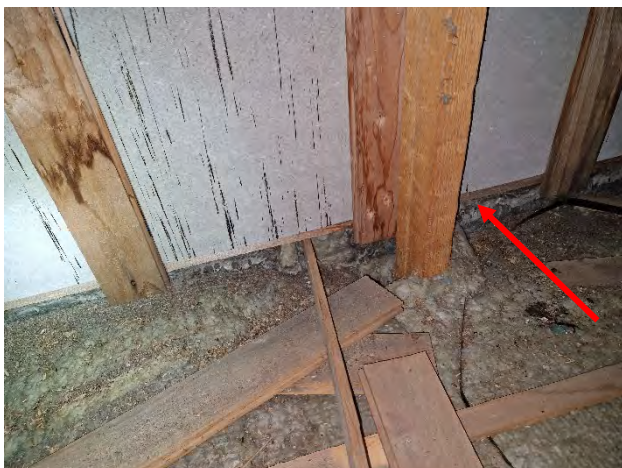
Kuva 192. Ulkoseinän alaosan lämmöneristeissä on tummentumia.

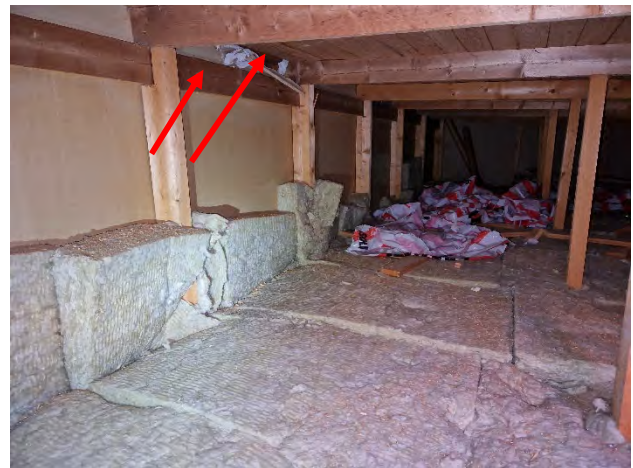
- Yläpohjatilan tuulettuvuudessa havaittiin paikallisesti puutteita vesikaton keskellä paloseinää vasten olevissa puurakenteissa; puurakenteet ovat tummentuneita, muutoin puurakenteissa ei havaittu vaurioitumista.
- Lämmöneristeiden päällä on paikoin rakennusjätteitä, muovia, yms.

Kuva 196. Seinän vierellä olevissa puurakenteissa on hieman tummentumaa. Osastoinnin kipsilevyssä on reikä.

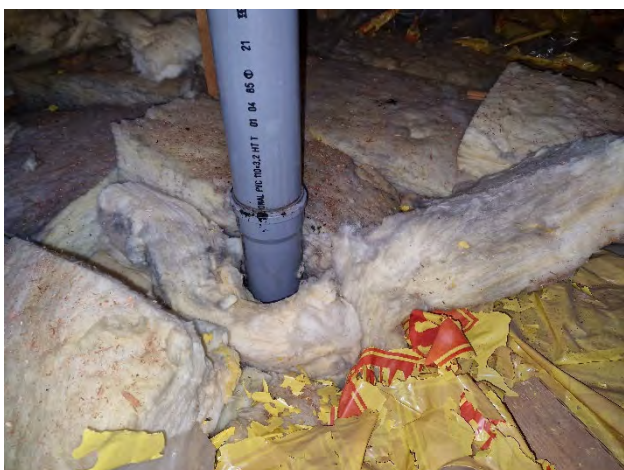
Kuva 203. Tuuletusviemäri on lämmöneristämätön.

Alkuperäisen osan yläpohjan ontelolaattojen läpiviennit on toteutettu puutteellisesti ilman tiivistävää betonivalua tai tiivistä lämmöneristystä. Läpivientien alapuolella olevissa pintarakenteissa on erityisesti työsalien osalla kosteuden aiheuttamia vaurioita ja läpivienneissä havaittiin lämpökameratarkastelussa puutteita ilman- ja lämmöneristävytydessä. Yläpohjassa olevia viemärin tuuletusputkia ei ole lämmöneristetty ja niiden pintaan on mahdollista tiivistyä kosteutta.
