4.3.2024

## Sisäilma- ja kosteustekninen kuntotutkimus

Turun ammatti-instituutti  
Peltolan koulutalo, B-osa  
Hamppukatu 2  
20740 Turku

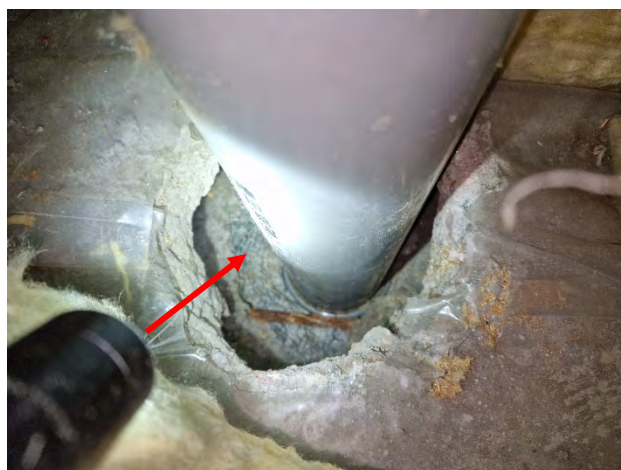
- Yläpohjatilán tuulettuvuudessa ei havaittu puutteita.
- Lämmöneristeiden päällä on runsaasti rakennusjätteitä, muovia, yms.
- Tuuletusviemärin läpivienti on tiivistämättä/valamatta ontelolaatan kohdalla. Ontelolaatan alaosassa on näkyvissä verkkovahvisteinen lämmöneristevilla.

Kuva 204. Tiivistämätön läpivienti ontelolaatan kohdalla.

Alkuperäisen osan yläpohjan ontelolaattojen läpiviennit on toteutettu puutteellisesti ilman tiivistävää betonivalua tai tiivistä lämmöneristystä. Läpivientien alapuolella olevissa pintarakenteissa on erityisesti työsalien osalla kosteuden aiheuttamia vaurioita ja läpivienneissä havaittiin lämpökameratarkastelussa puutteita ilman- ja lämmöneristävytydessä. Yläpohjassa olevia viemärin tuuletusputkia ei ole lämmöneristetty ja niiden pintaan on mahdollista tiivistyä kosteutta.

- Yläpohjan läpivientien tiiveys- ja lämpökorjaukset ja läpivientien kohdalla olevien kosteusvaurioiden korjaukset
- Yläpohjatilojen siivous jätteistä
- Alkuperäisen osan yläpohjan palo-osastoinnin lupaehtojen ja rakentamisten aikaisten mahdollisten poikkeusten  
mukaisen toteutuksen varmistaminen tai palo-osastoinnin korjaaminen viimeistään peruskorjauksen yhtey-  
dessä.

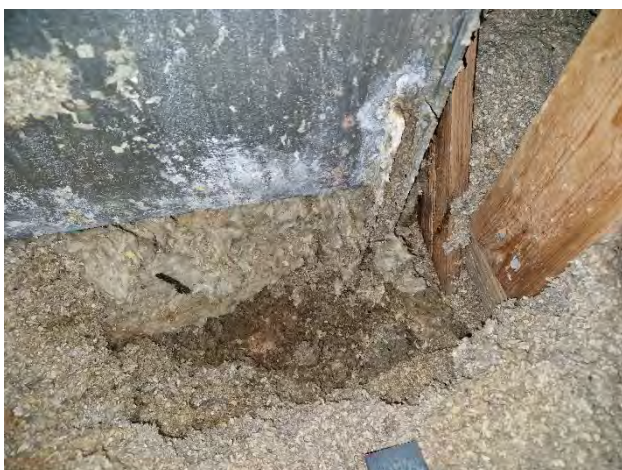
- Yläpohjatilan tuulettuvuudessa ei havaittu puutteita.
- Lämmöneristeiden päällä on pellinpaloja luukun kohdalla.
- Läpivientihormin ympärillä on kosteutta/märkiä lämmöneristeitä.

Kuva 212. Läpivientihormin vierellä oleva puhallusvilla on märkää ja puurakenteissa on kosteutta.

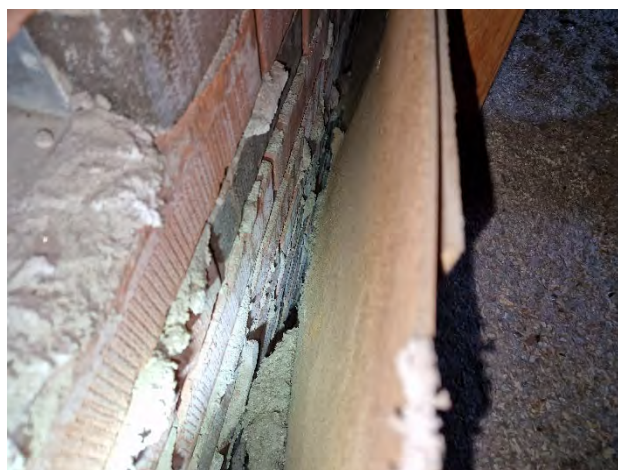
Kuva 213. Julkisivumuurauksen ja kovalevyn välisessä tuuletusraossa on osin puhallusvillaa ja hieman laastipurseita.

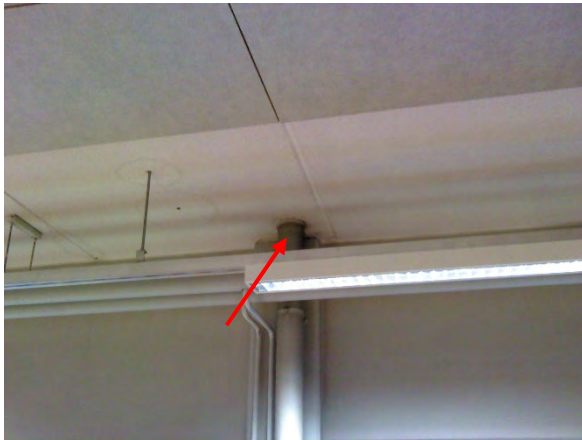
- Ontelolaattaisten yläpohjien läpivientejä ei ole kaikilta osin tiivistetty ilma- ja lämpötiiviiksi. Osassa läpivienneistä on vain lämmöneristevilloitus tiivisteenä.

Kuva 219. Huonetiloissa olevien tuuletusviemäreiden kohdalla on kylmempiä kohtia.

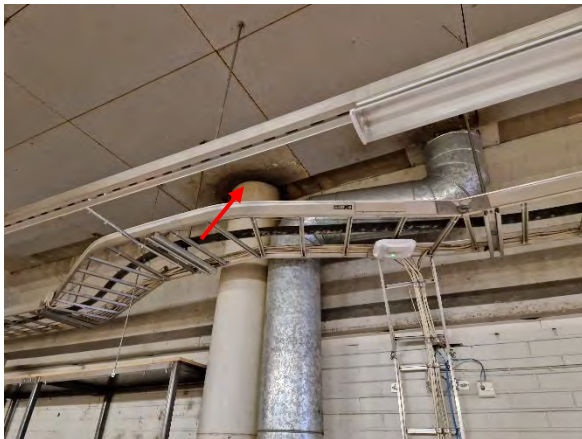
Kuva 221. Työsalin B143 parvella oleva putkiläpivienni yläpohjaan.

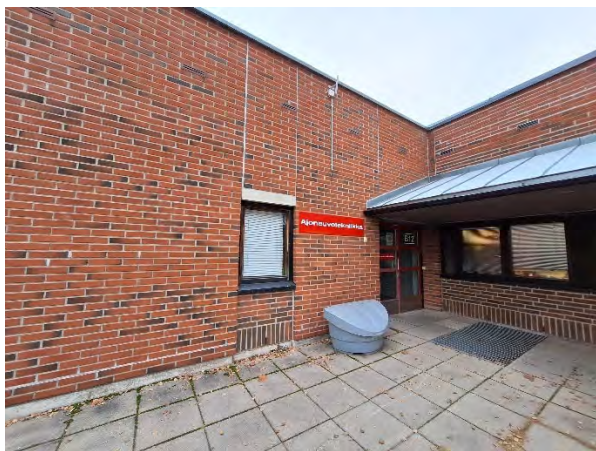
Kuva 229. Maanpinnan painumista rakennuksen vierustalla.

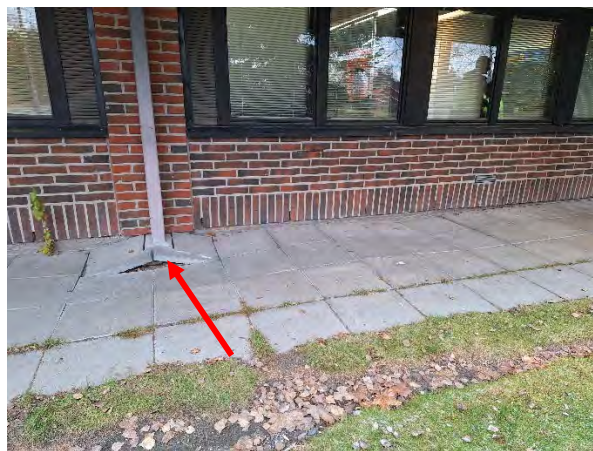
Kuva 230. Maanpinnan painumista rakennuksen vierustalla.

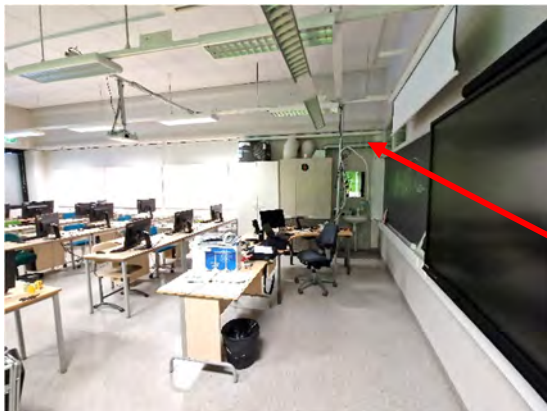
Kuva 249. Tilan B2018 poistoilma ohjattu viereisen tilan B2017 iv-koneeseen.

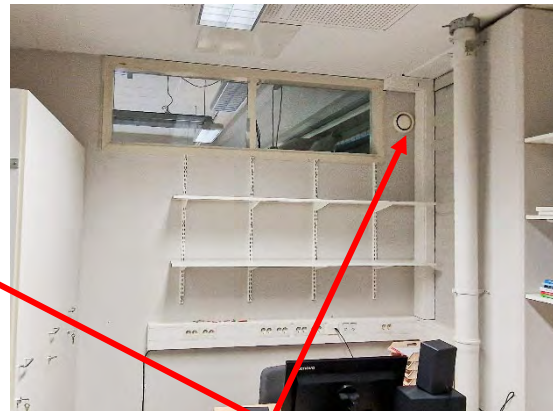
Kuva 250. B2018 tilassa pelkkä poisto, ilman ohjattua korvausilman saantia. Ovi on lisäksi tiivistetty.

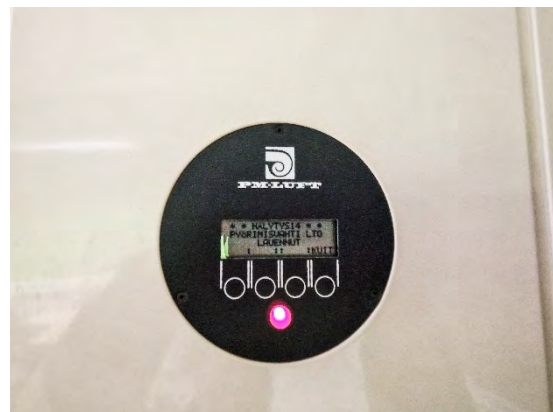
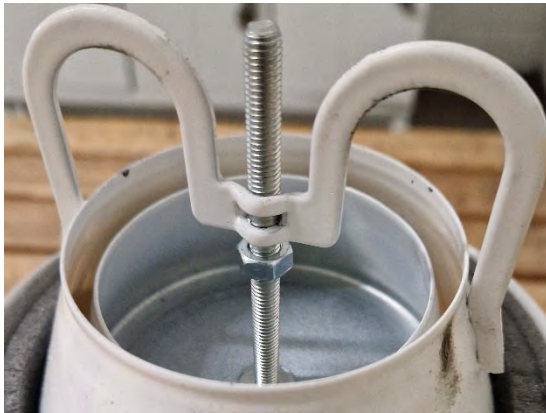
- o Pistokoeluontoisissa otannoissa havaittiin poistoilmapäätelaitteiden säätöruuvien olevan lukitsematta. Esim. päätelaitteiden pyyhinnän yhteydessä asennetut säädöt voivat muuttua ja vaikuttavat tilojen suunnitellun ilmanvaihdon toimivuuteen.

Kuva 252. Poistopäätelaitteen säätö lukitsematta.

Kuva 253. Poistopäätelaitteen säätö lukitsematta.
