RIESKALÄHTEEN KOULU			
Projekti: 73 (VATTI)	Kohde: 63	Luokka: 1	Versionumme: 1
Paikka: Järvenpää, Turku	Alue: 3, 20300	Alue: 3, 20300	Alue: 3, 20300
Projekti: 1022289878	Alue: N2000	Alue: N2000	Alue: N2000
TURKU		ARK	003
		16.10.2019

29.12.2025

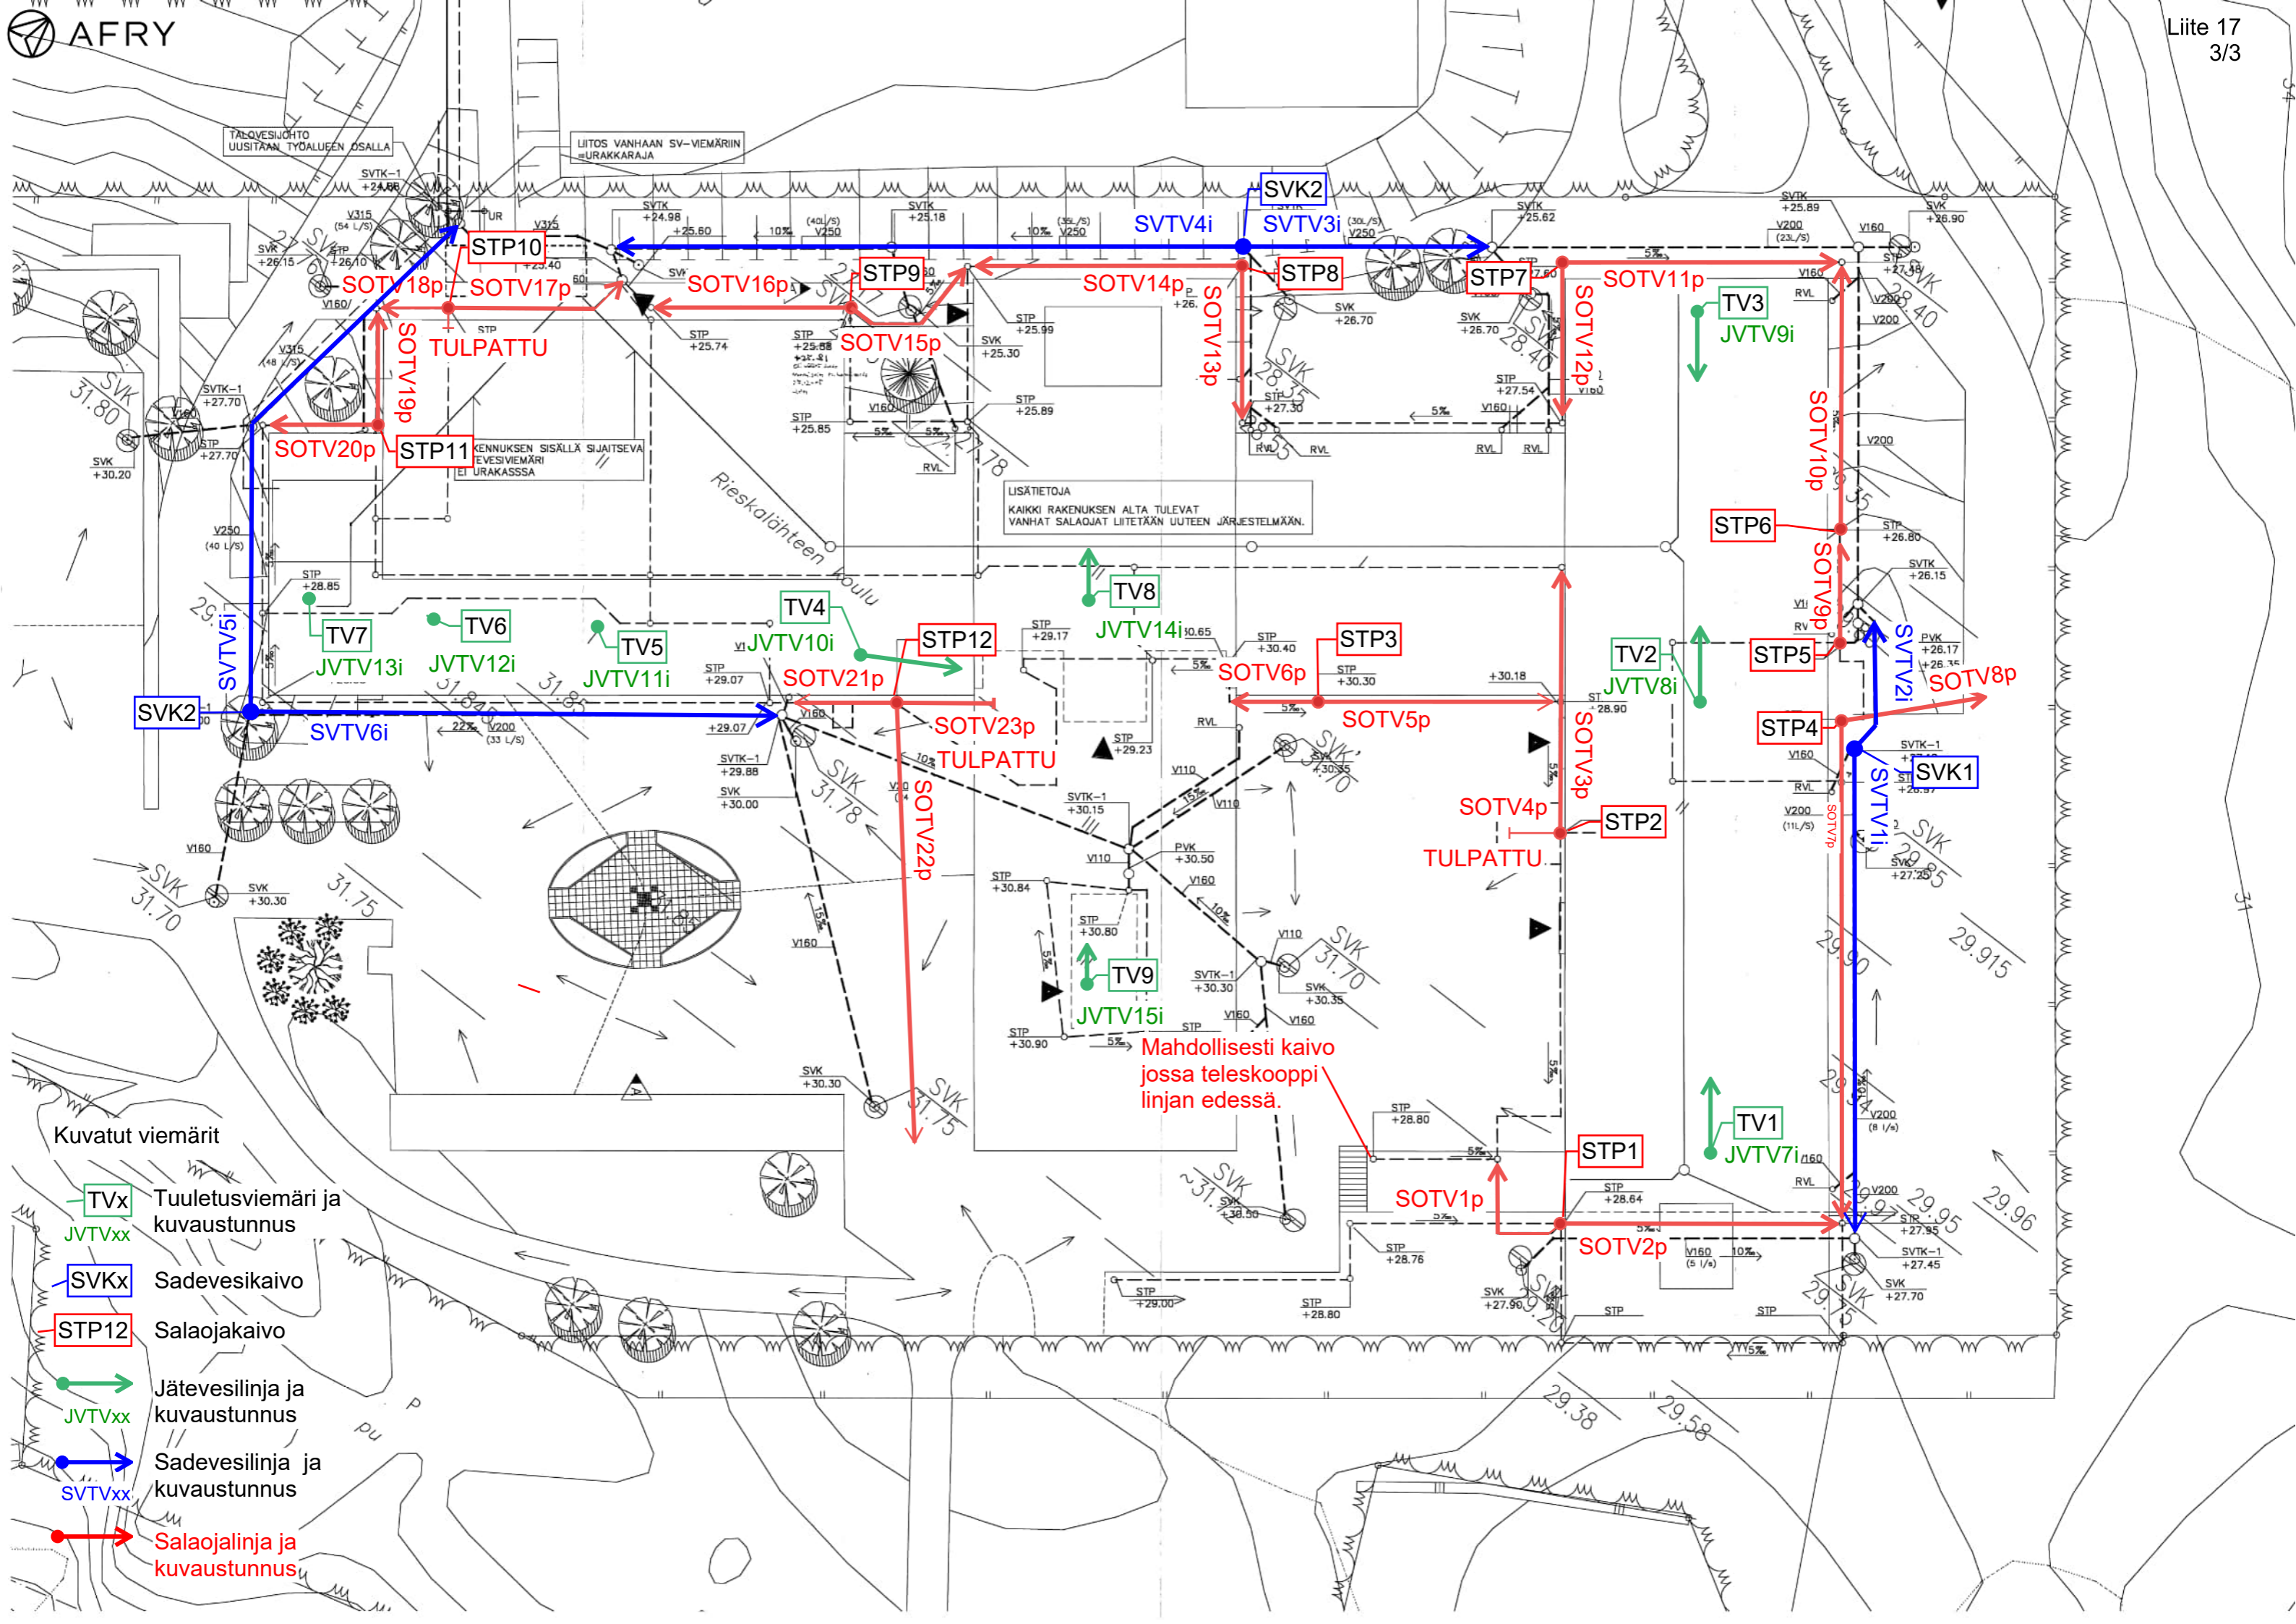
Mahdollisesti kaivo jossa teleskooppi linjan edessä.

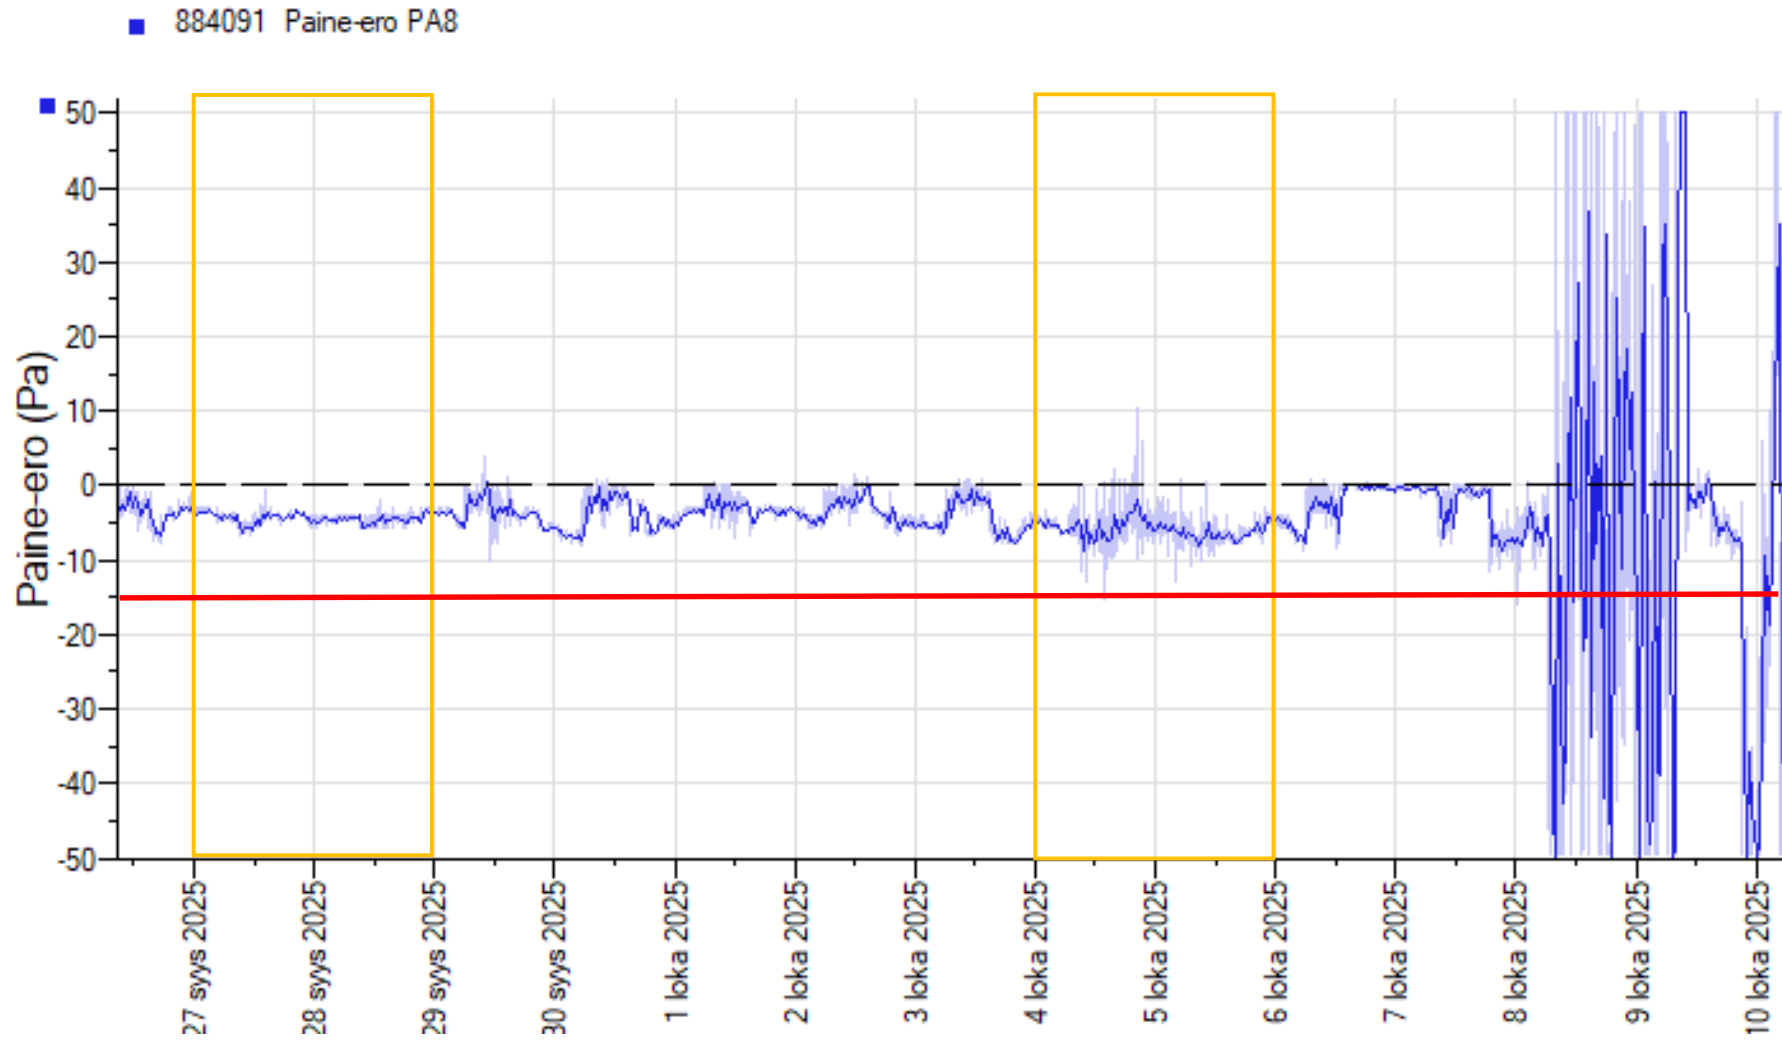
Paine-ero - Luokkahuone A105

Kuva 1. Luokkahuoneen A105 ja ulkoilman välinen paine-ero aikavälillä 26.9.–10.10.2025. Katkoviivalla on merkitty paine-eron 0-taso ja punaisella Asumisterveysasetuksen toimenpideraja -15 Pa. Viikonloput on merkitty kuvaan oransseilla lokeroilla.

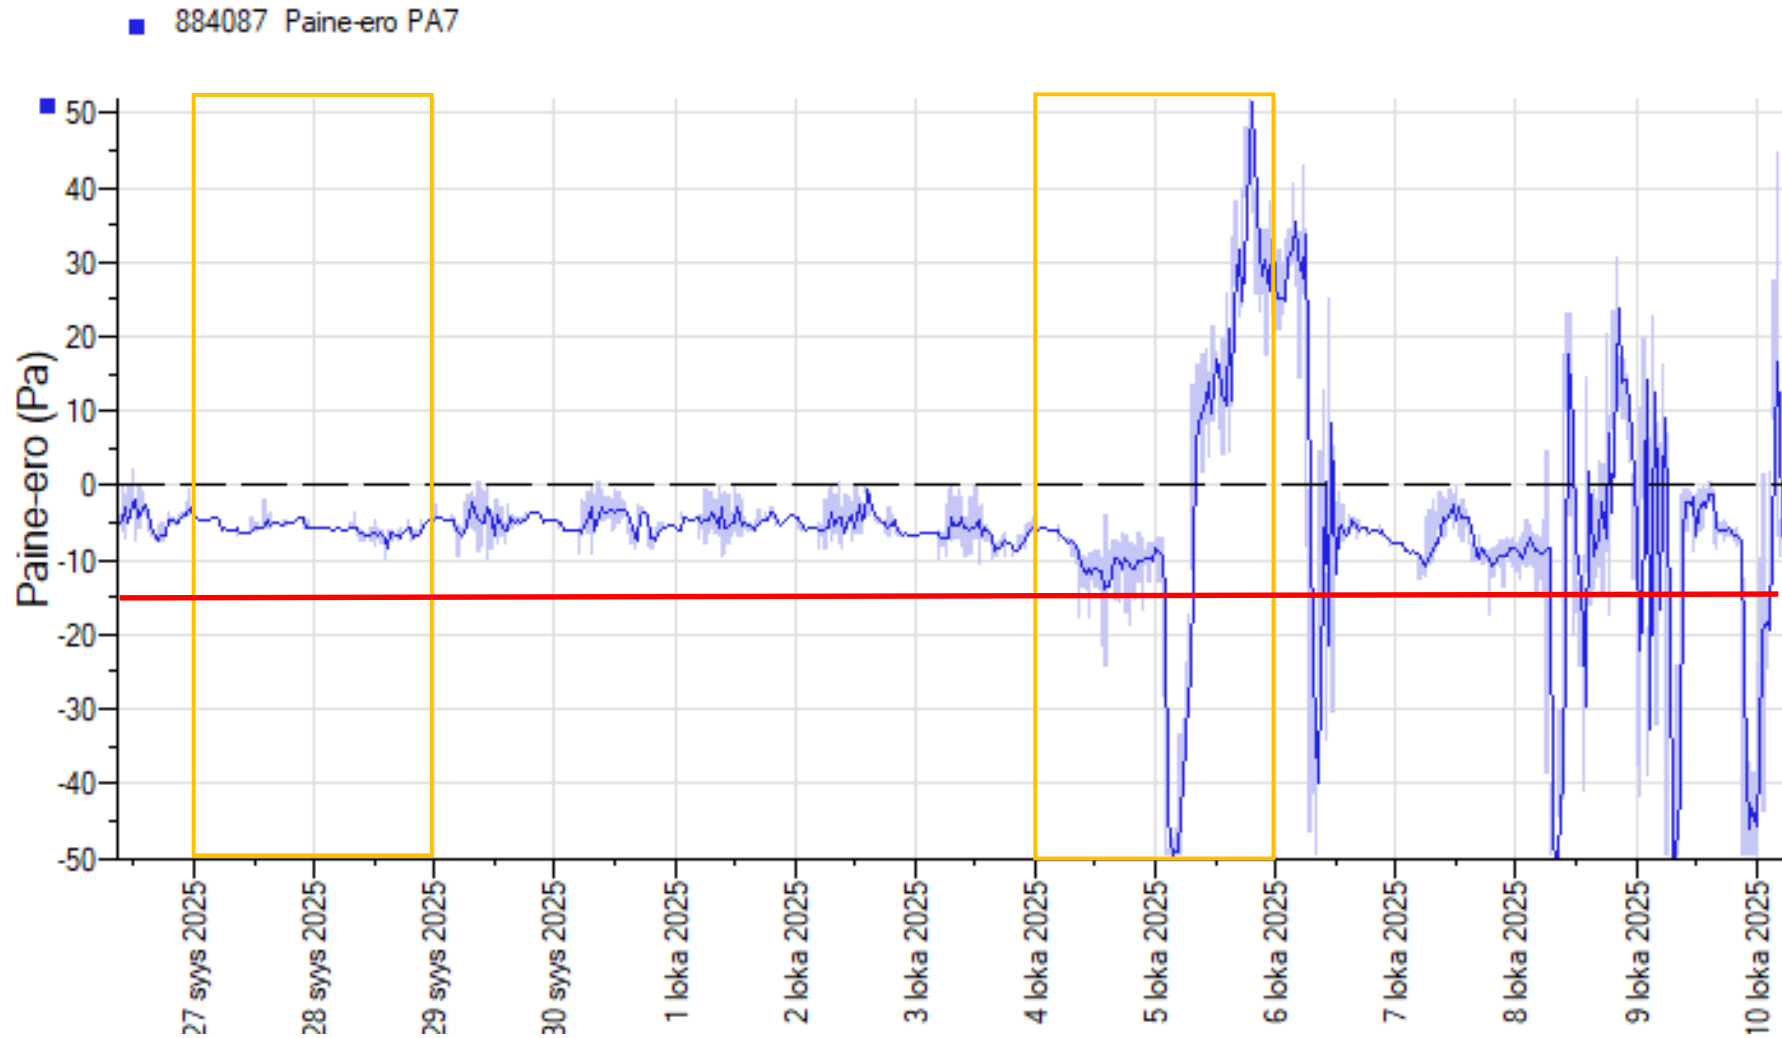
Paine-ero - Huone A113

Kuva 2. Huoneen A113 ja ulkoilman välinen paine-ero aikavälillä 26.9.–10.10.2025. Katkoviivalla on merkitty paine-eron 0-taso ja punaisella Asumisterveysasetuksen toimenpideraja -15 Pa. Viikonloput on merkitty kuvaan oransseilla lokeroilla.

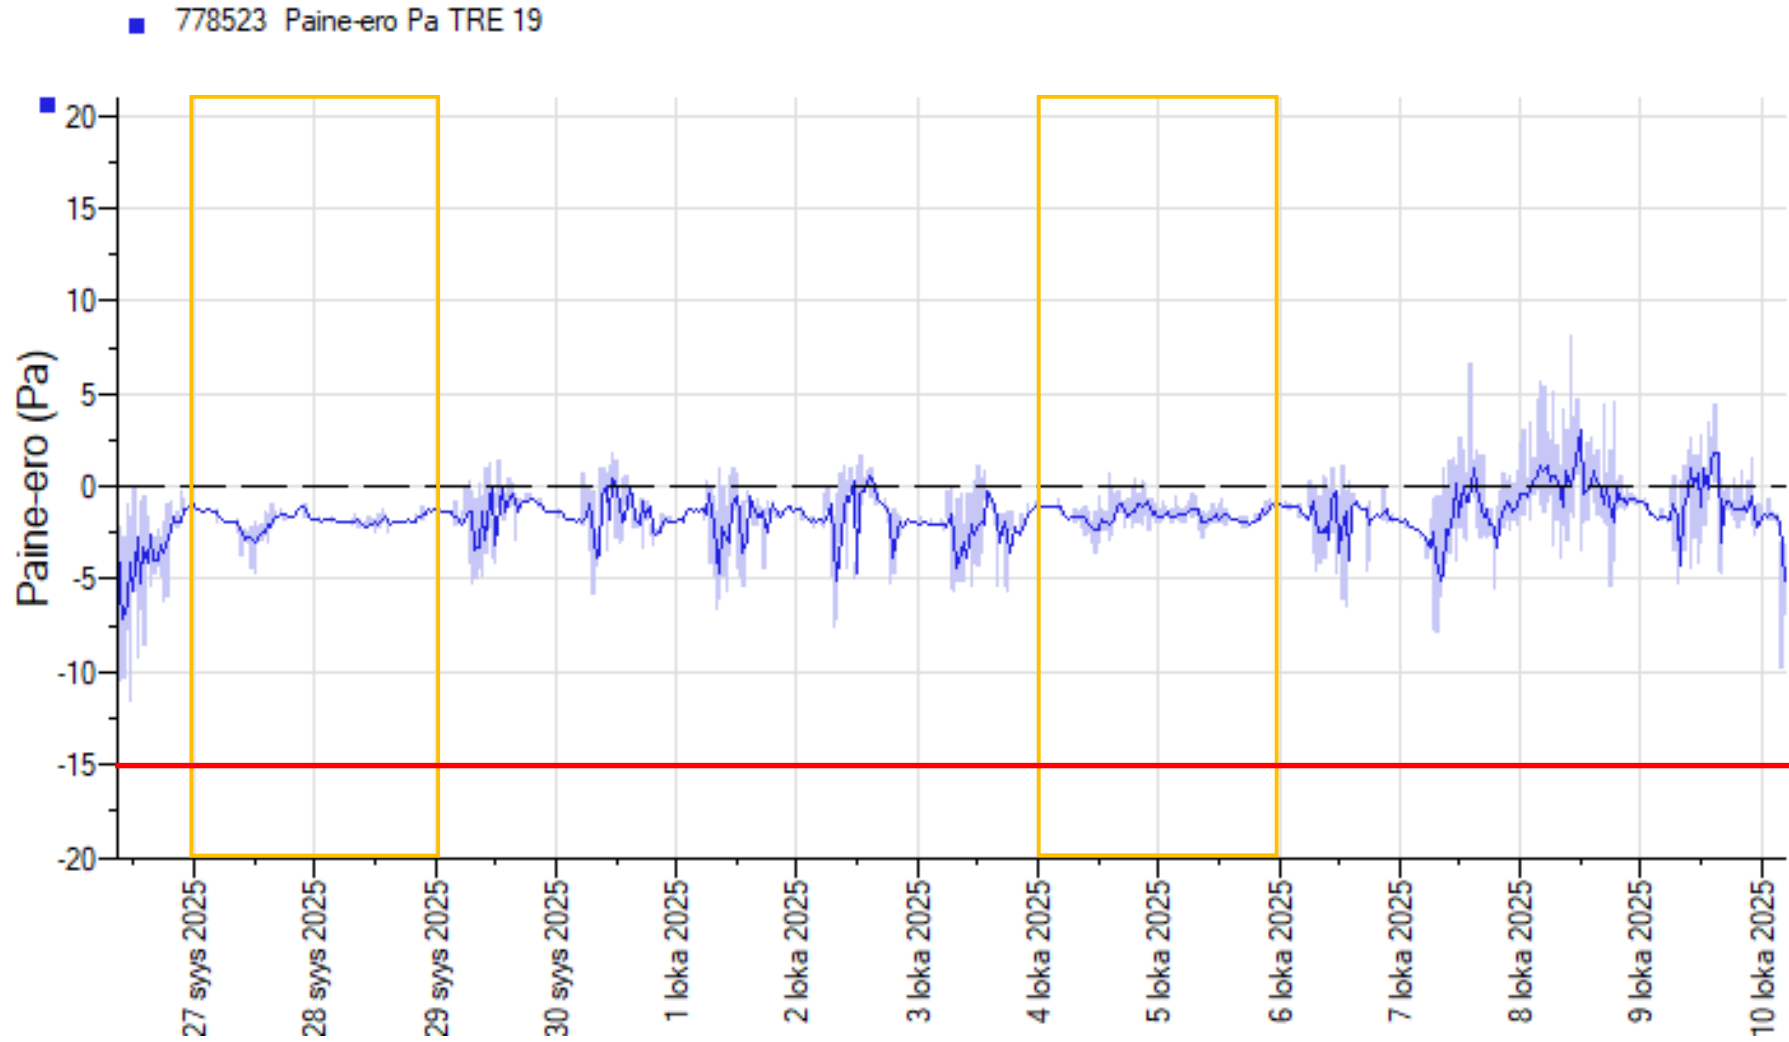
Paine-ero - Luokkahuone B013

Kuva 3. Luokkahuoneen B013 ja ulkoilman välinen paine-ero aikavälillä 26.9.–10.10.2025. Katkoviivalla on merkitty paine-eron 0-taso ja punaisella Asumisterveysasetuksen toimenpideraja -15 Pa. Viikonloput on merkitty kuvaan oransseilla lokeroilla.

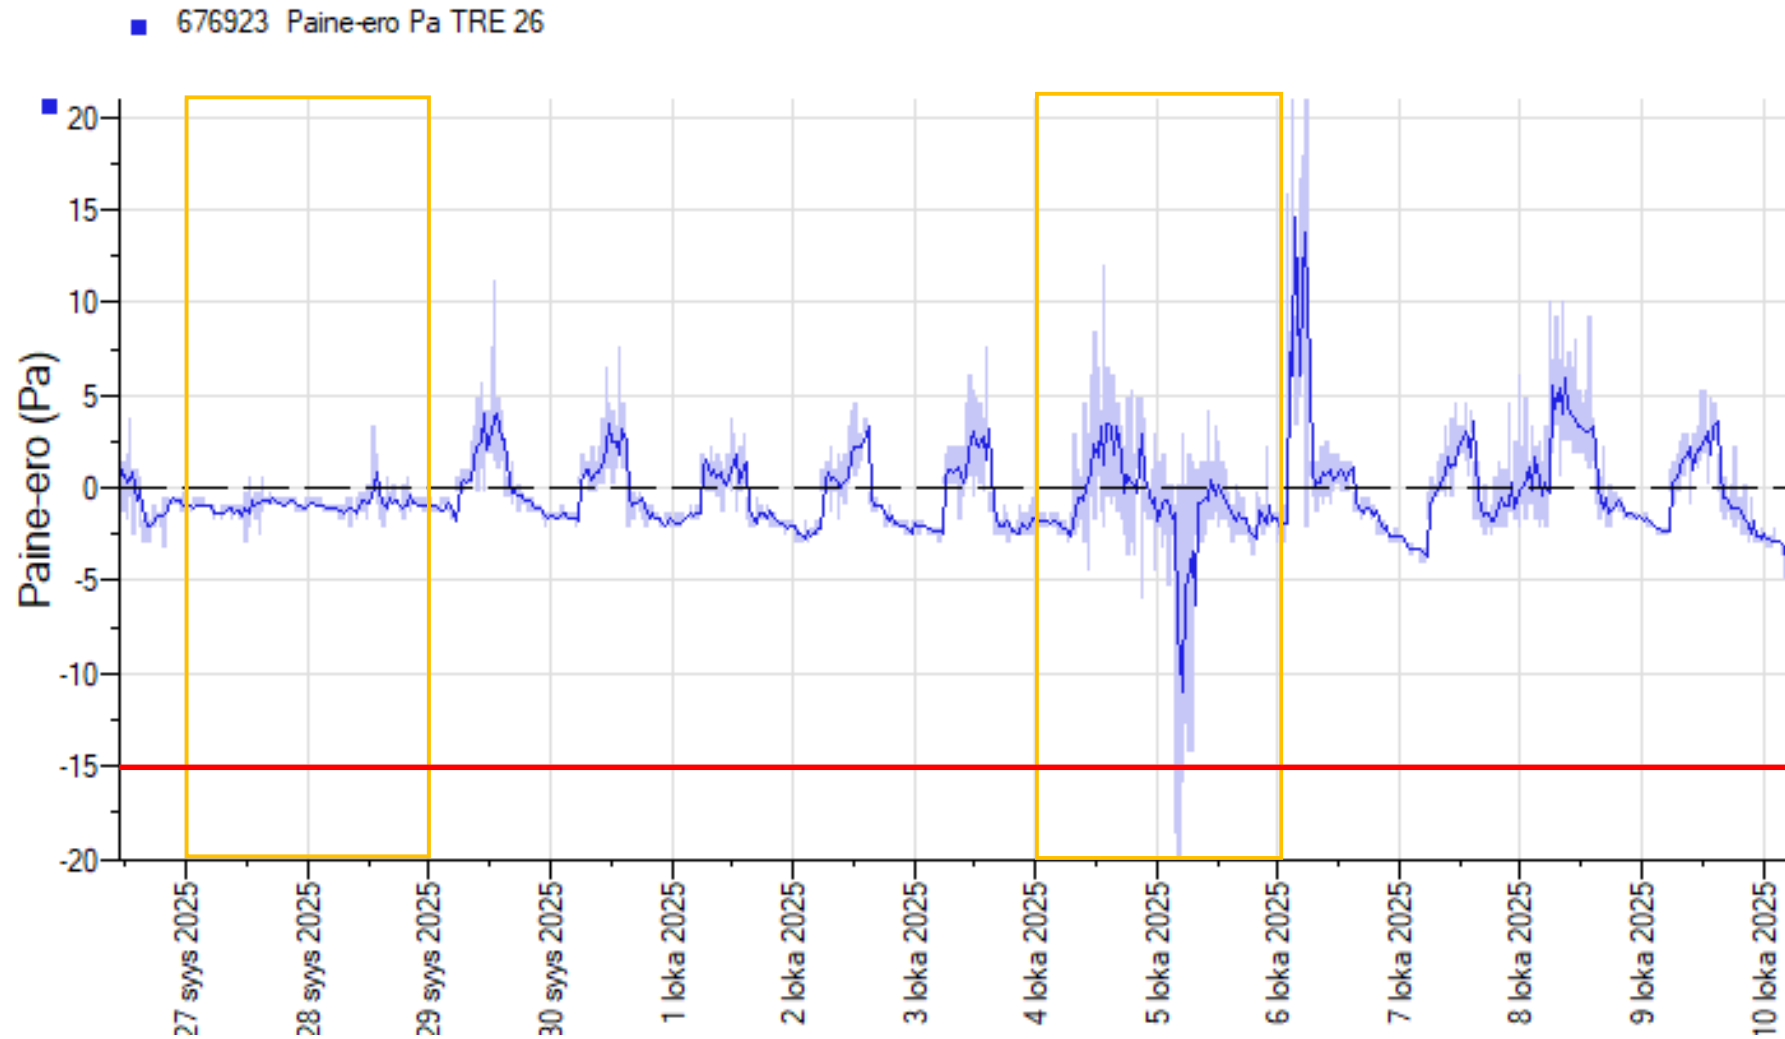
Paine-ero - Luokkahuone B220B

Kuva 4. Luokkahuoneen B220B ja ulkoilman välinen paine-ero aikavälillä 26.9.–10.10.2025. Katkoviivalla on merkitty paine-eron 0-taso ja punaisella Asumisterveysasetuksen toimenpideraja -15 Pa. Viikonloput on merkitty kuvaan oransseilla lokeroilla.

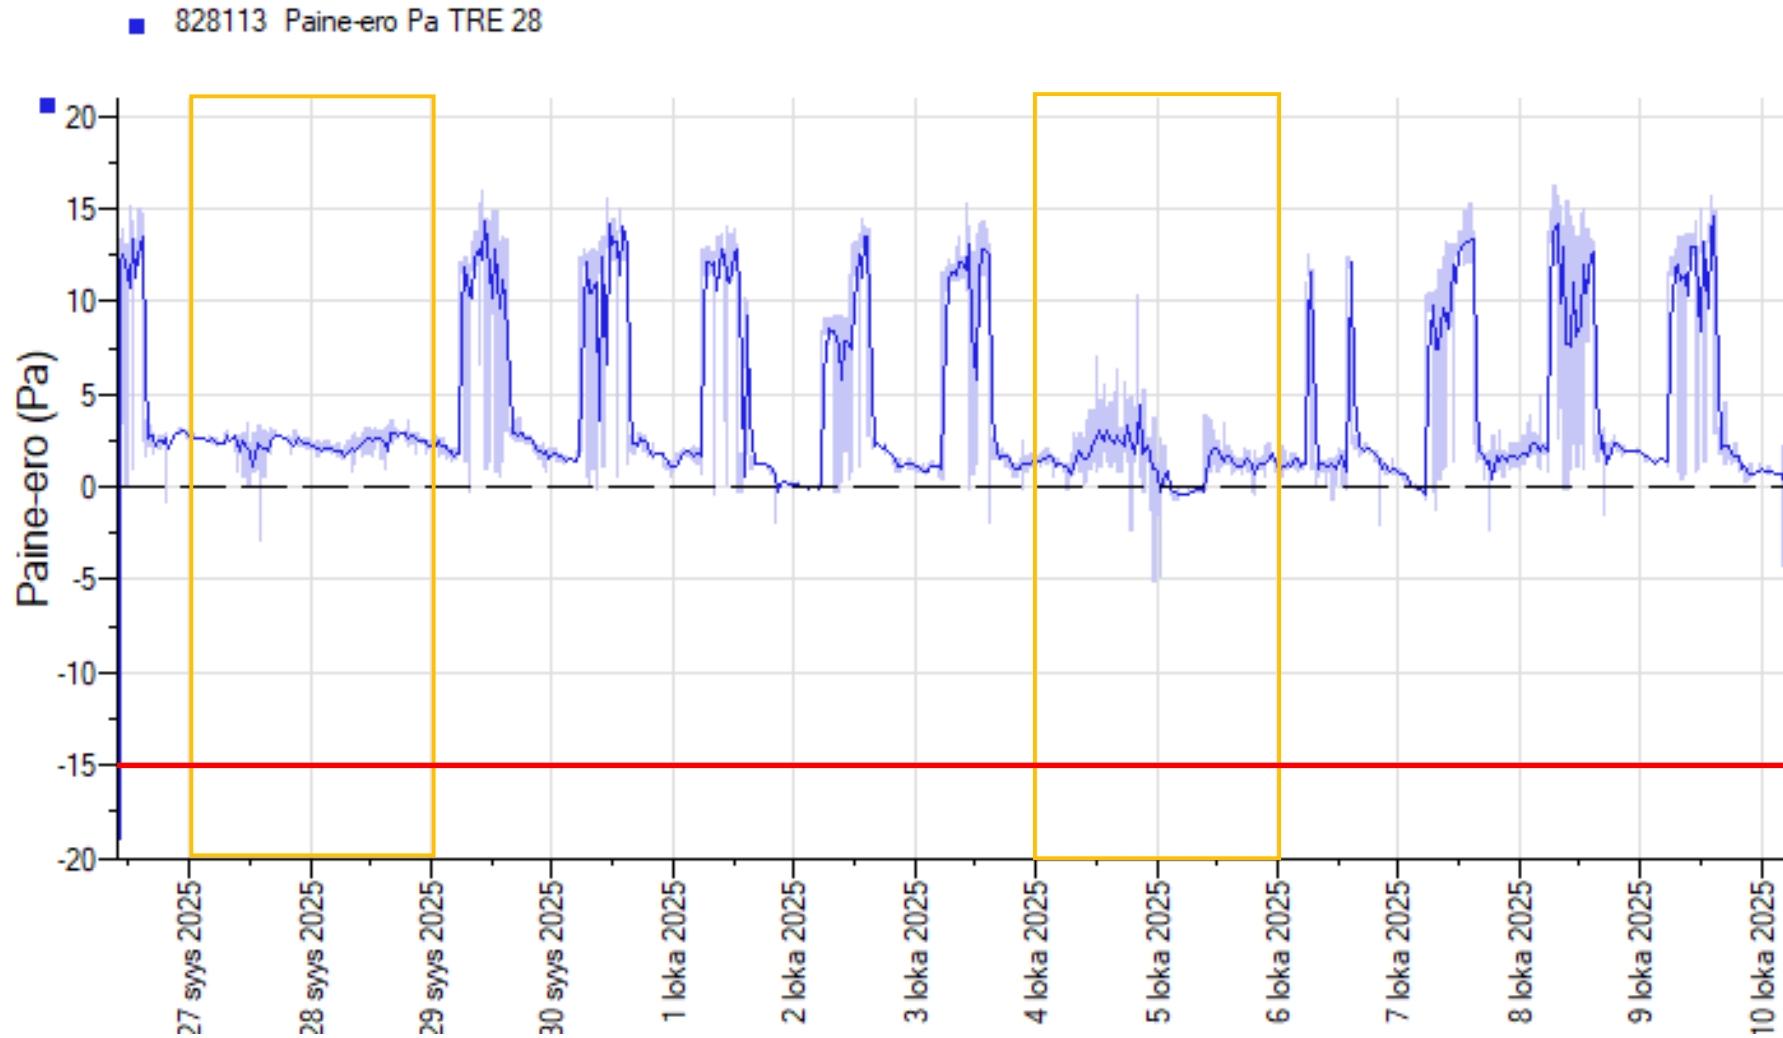
Paine-ero - Luokkahuone B225

Kuva 5. Luokkahuoneen B225 ja ulkoilman välinen paine-ero aikavälillä 26.9.–10.10.2025. Katkoviivalla on merkitty paine-eron 0-taso. Katkoviivalla on merkitty paine-eron 0-taso ja punaisella Asumisterveysasetuksen toimenpideraja -15 Pa. Viikonloput on merkitty kuvaan oransseilla lokeroilla.

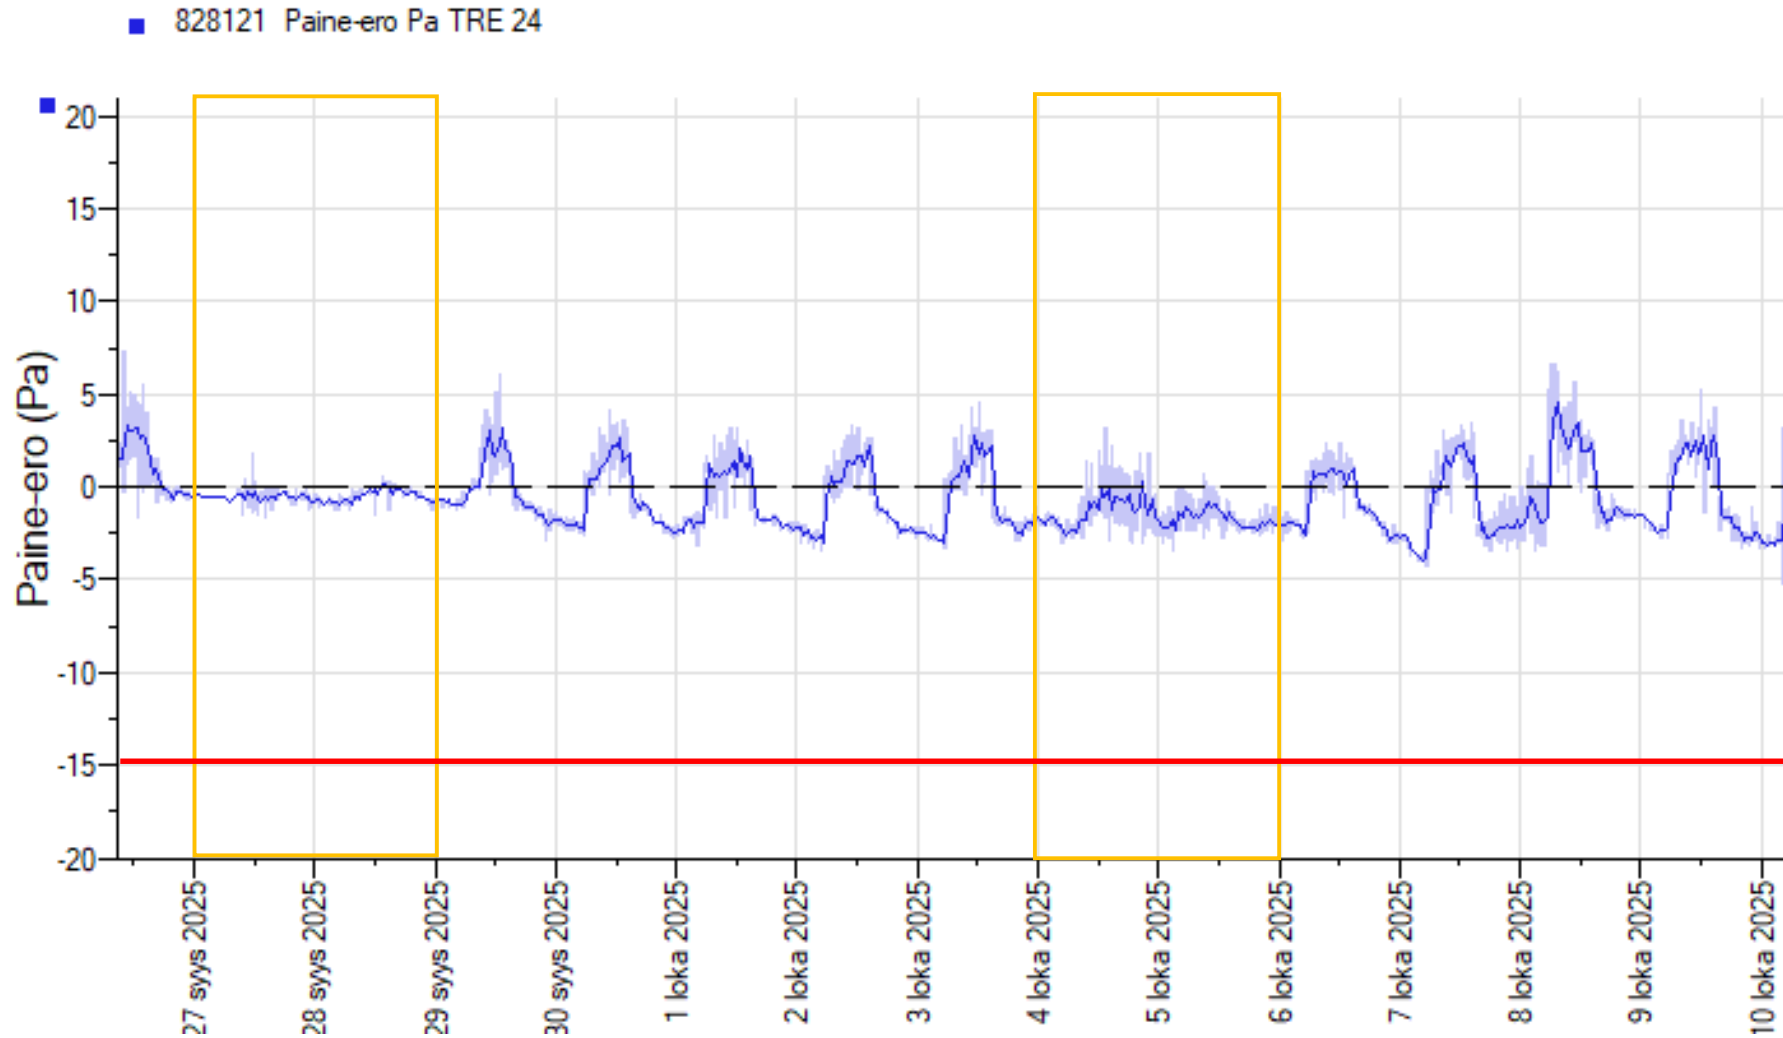
Paine-ero - Luokkahuone B226

Kuva 6. Luokkahuoneen B226 ja ulkoilman välinen paine-ero aikavälillä 26.9.–10.10.2025. Katkoviivalla on merkitty paine-eron 0-taso ja punaisella Asumisterveysasetuksen toimenpideraja -15 Pa. Viikonloput on merkitty kuvaan oransseilla lokeroilla.

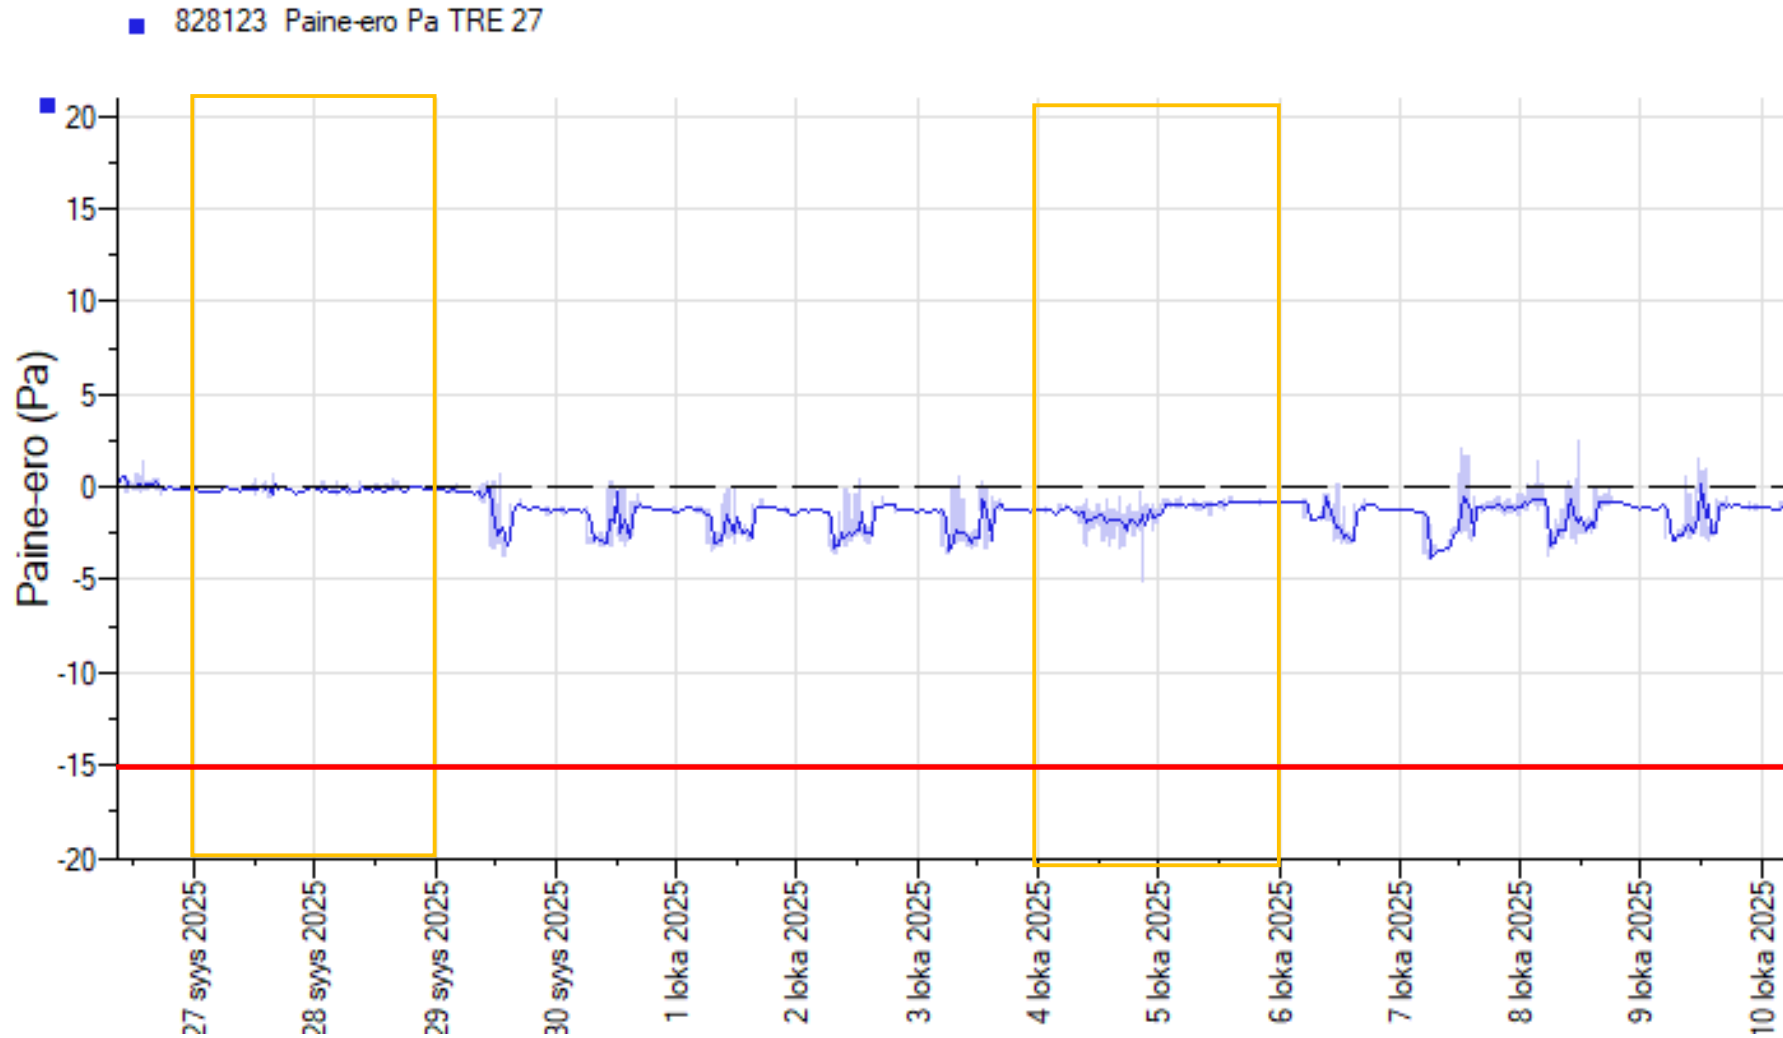
Paine-ero - Luokkahuone B306

Kuva 7. Luokkahuoneen B306 ja ulkoilman välinen paine-ero aikavälillä 26.9.–10.10.2025. Katkoviivalla on merkitty paine-eron 0-taso ja punaisella Asumisterveysasetuksen toimenpideraja -15 Pa. Viikonloput on merkitty kuvaan oransseilla lokeroilla.

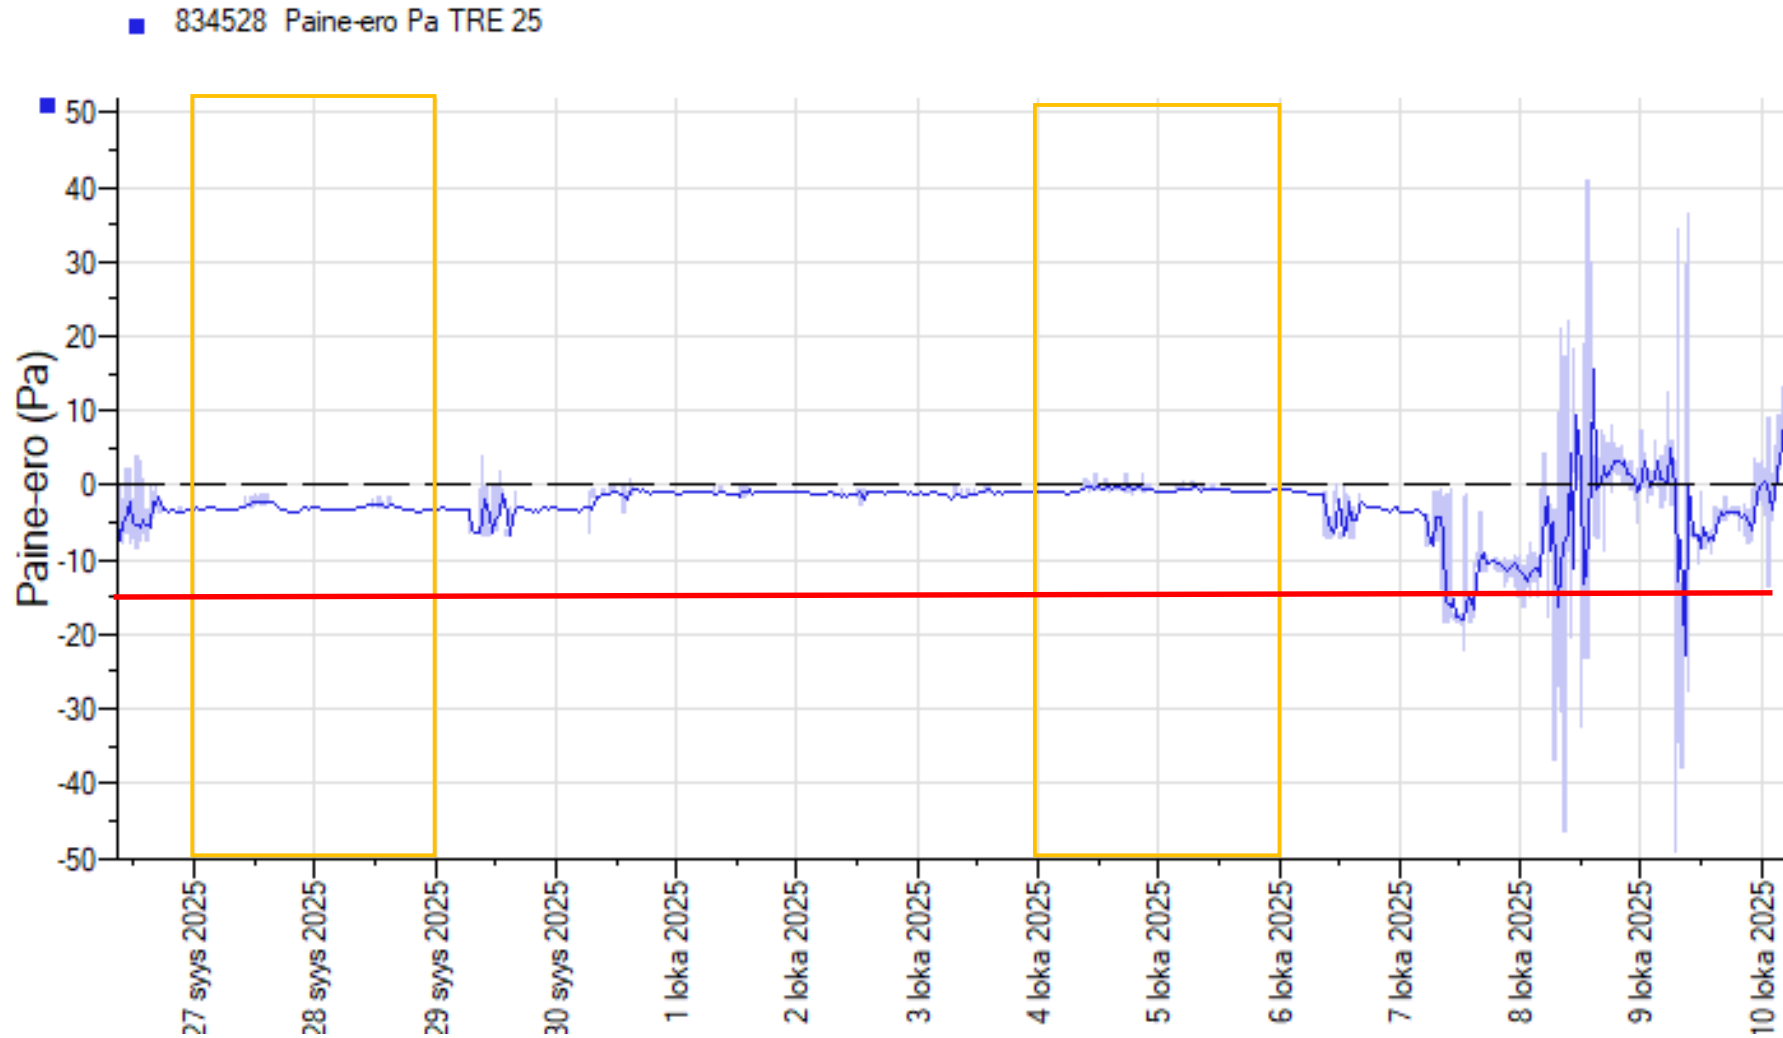
Paine-ero - Luokkahuone B336

Kuva 8. Luokkahuoneen B336 ja ulkoilman välinen paine-ero aikavälillä 26.9.–10.10.2025. Katkoviivalla on merkitty paine-eron 0-taso ja punaisella Asumisterveysasetuksen toimenpideraja -15 Pa. Viikonloput on merkitty kuvaan oransseilla lokeroilla.

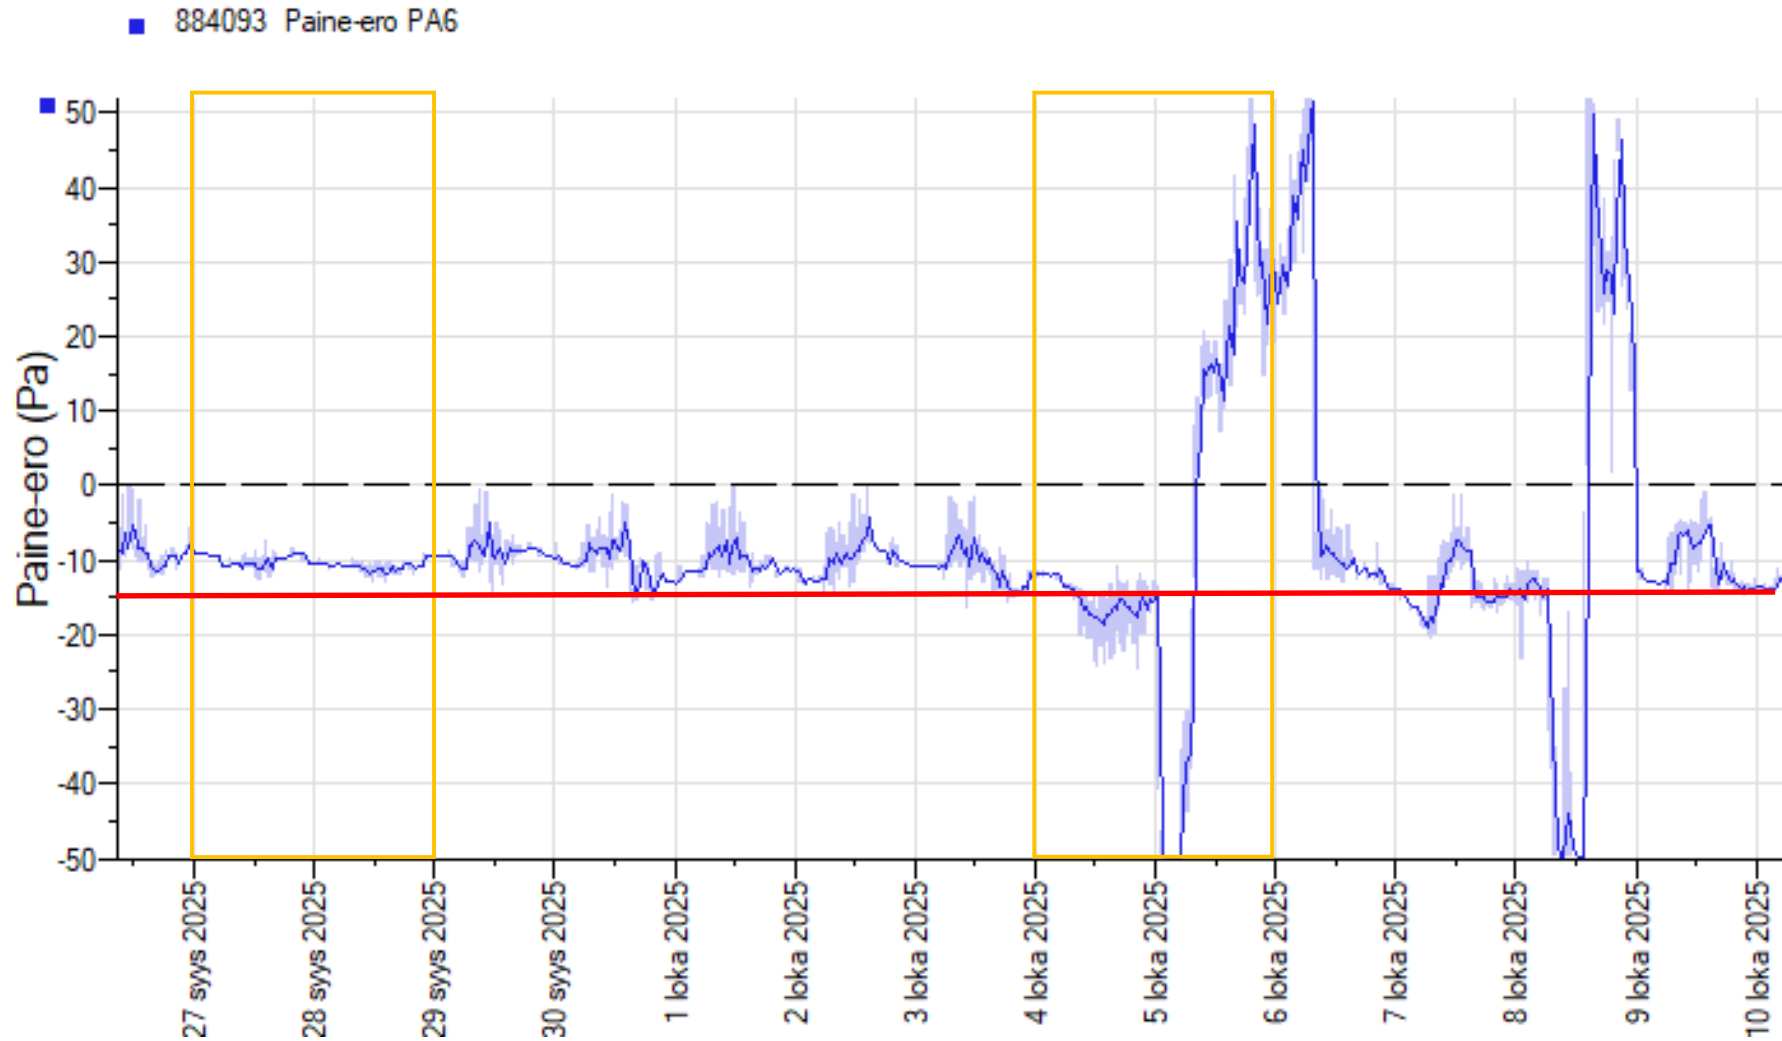
Paine-ero - Luokkahuone C101

Kuva 9. Luokkahuoneen C101 ja ulkoilman välinen paine-ero aikavälillä 26.9.–10.10.2025. Katkoviivalla on merkitty paine-eron 0-taso ja punaisella Asumisterveysasetuksen toimenpideraja -15 Pa. Viikonloput on merkitty kuvaan oransseilla lokeroilla.

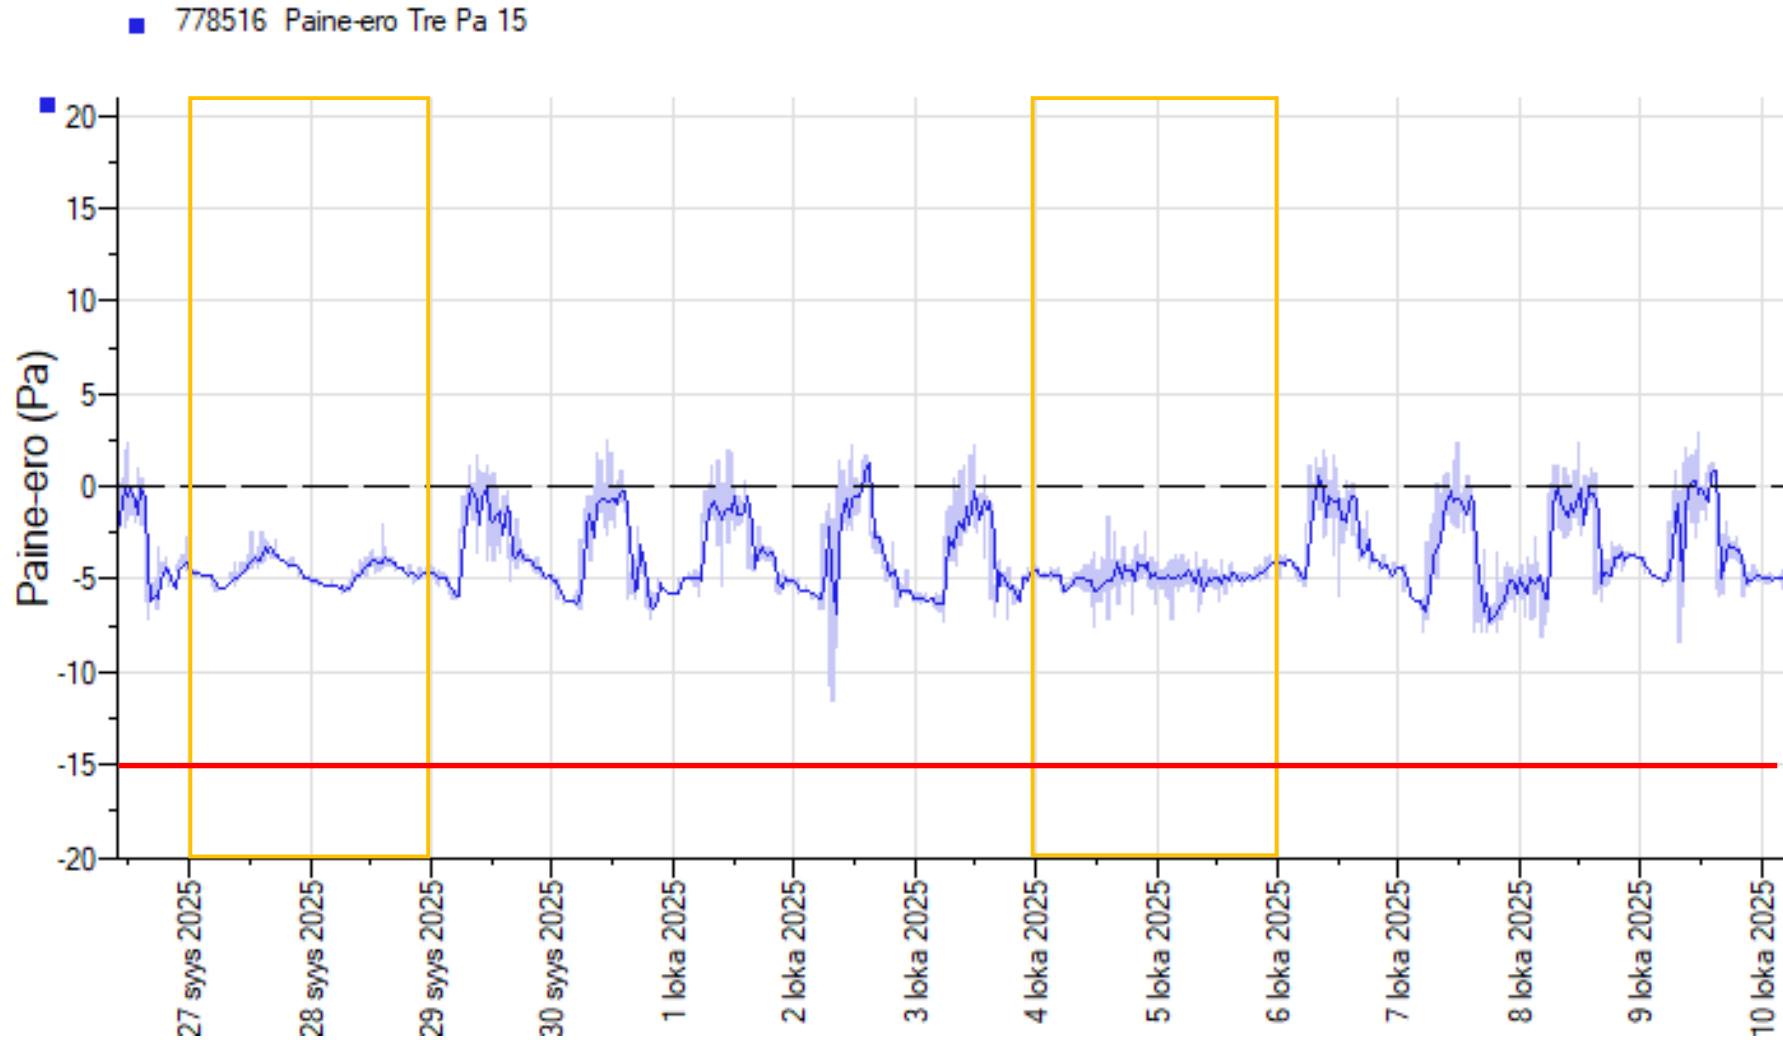
Paine-ero - Luokkahuone D012

Kuva 10. Luokkahuoneen D012 ja ulkoilman välinen paine-ero aikavälillä 26.9.–10.10.2025. Katkoviivalla on merkitty paine-eron 0-taso ja punaisella Asumisterveysasetuksen toimenpideraja -15 Pa. Viikonloput on merkitty kuvaan oransseilla lokeroilla.
