RIESKALÄHTEEN KOULU			
Projekti: 73 (VATTI)	Kohde: 63	Luokka: 1	Versionumme: 1
Paikka: Järvenpää, Turku	Alue: 3, 20300	Alue: 3, 20300	Alue: 3, 20300
Projekti: 1022289878	Alue: N2000	Alue: N2000	Alue: N2000
TURKU		ARK	003
		16.10.2019

29.12.2025

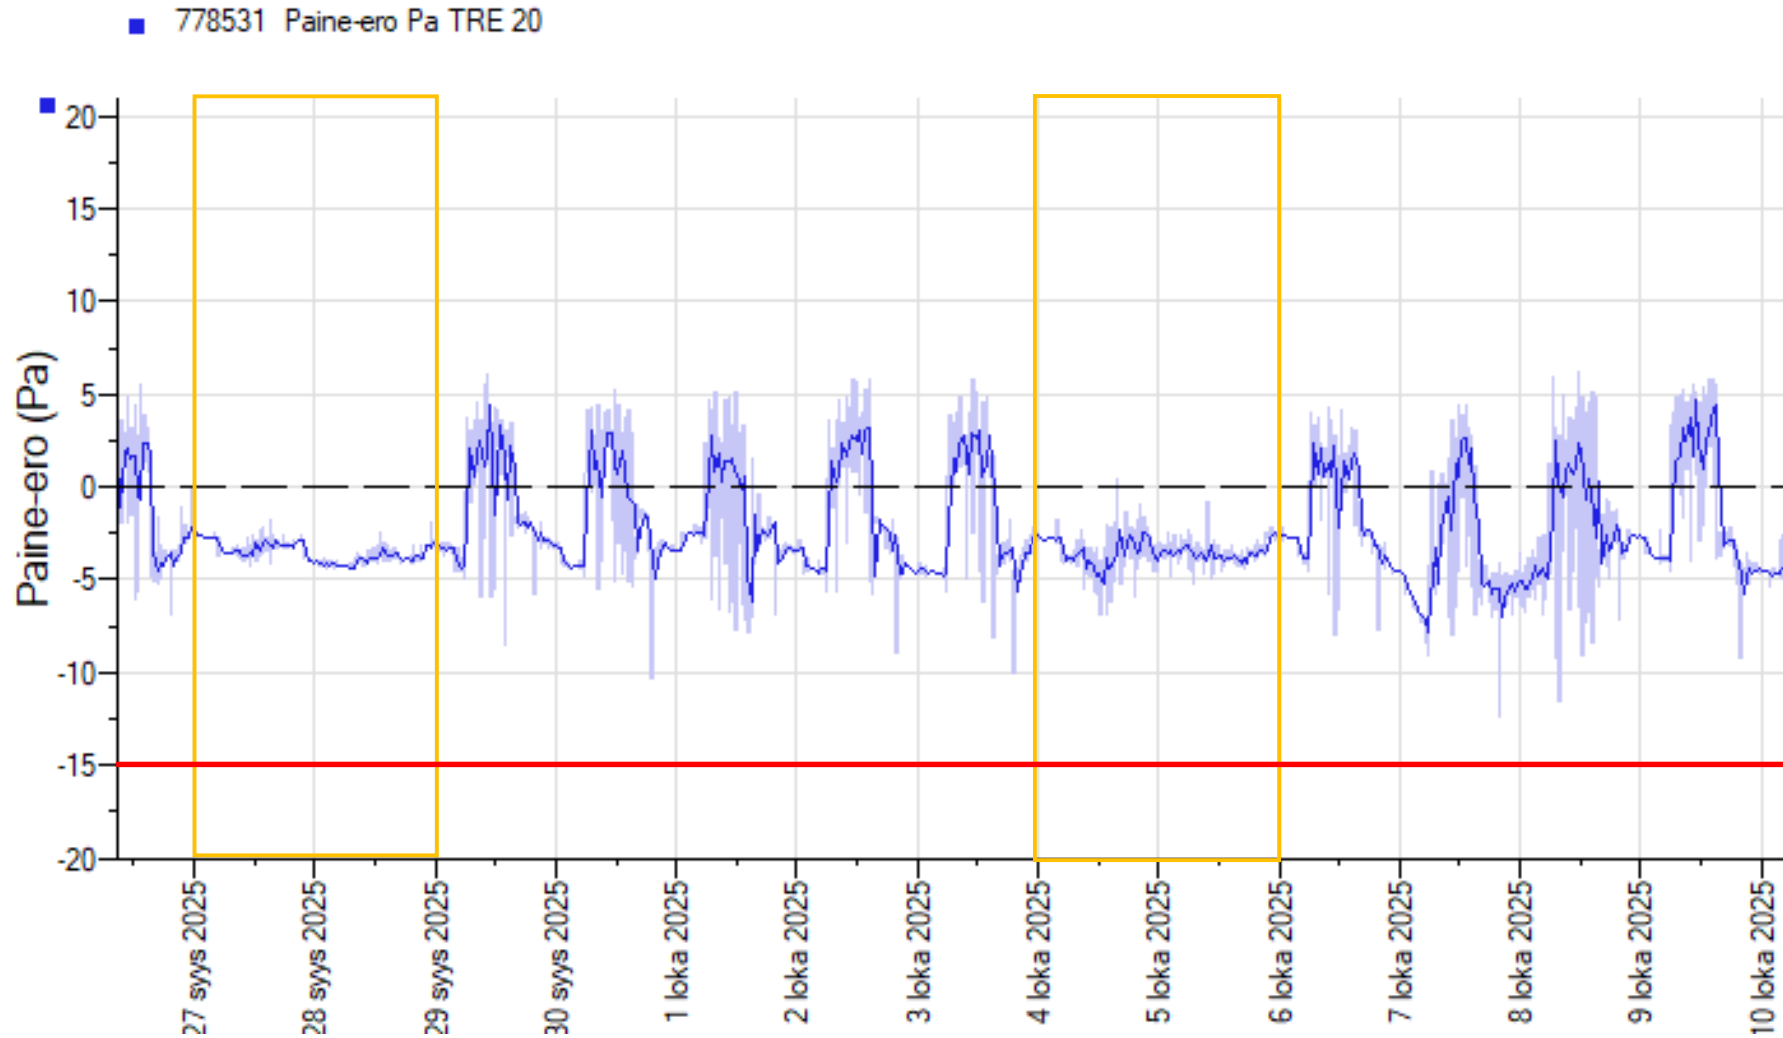
Paine-ero - Luokkahuone D106

Kuva 11. Luokkahuoneen D106 ja ulkoilman välinen paine-ero aikavälillä 26.9.–10.10.2025. Katkoviivalla on merkitty paine-eron 0-taso. Katkoviivalla on merkitty paine-eron 0-taso ja punaisella Asumisterveysasetuksen toimenpideraja -15 Pa. Viikonloput on merkitty kuvaan oransseilla lokeroilla.

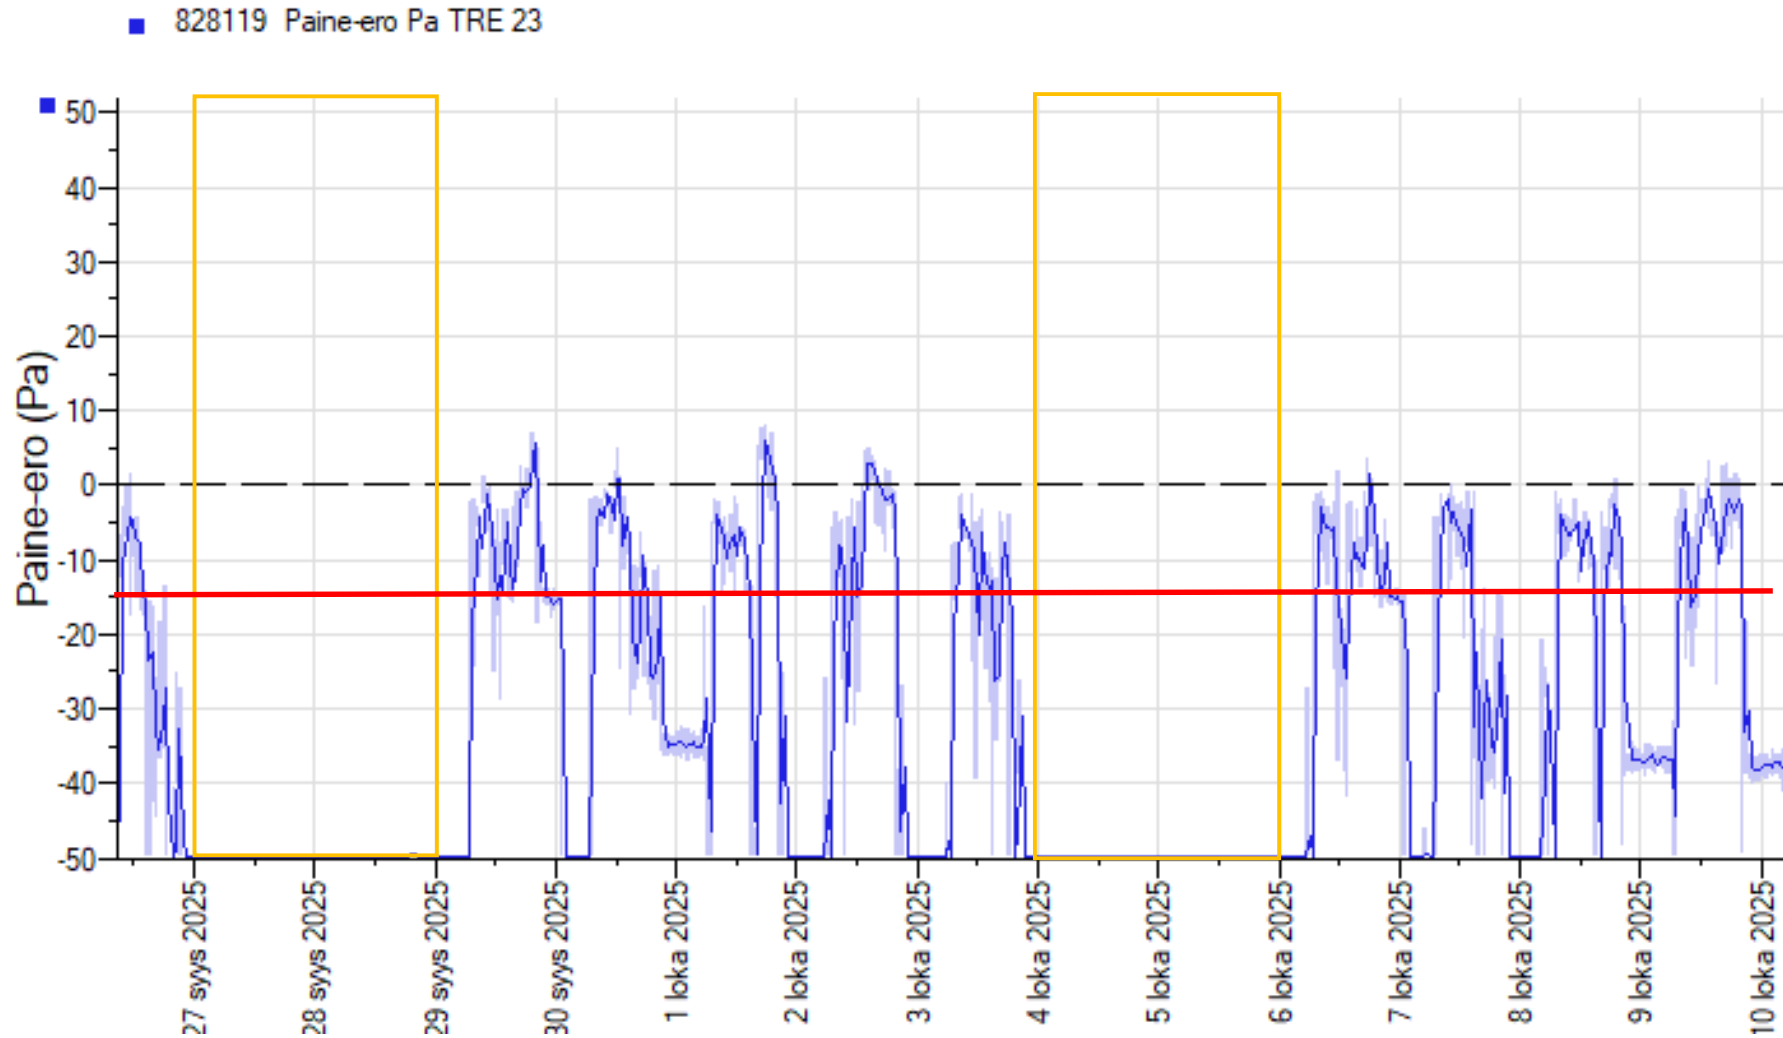
Paine-ero - Työsali D129

Kuva 12. Työsalin D129 ja ulkoilman välinen paine-ero aikavälillä 26.9.–10.10.2025. Katkoviivalla on merkitty paine-eron 0-taso ja punaisella Asumisterveysasetuksen toimenpideraja -15 Pa. Viikonloput on merkitty kuvaan oransseilla lokeroilla.

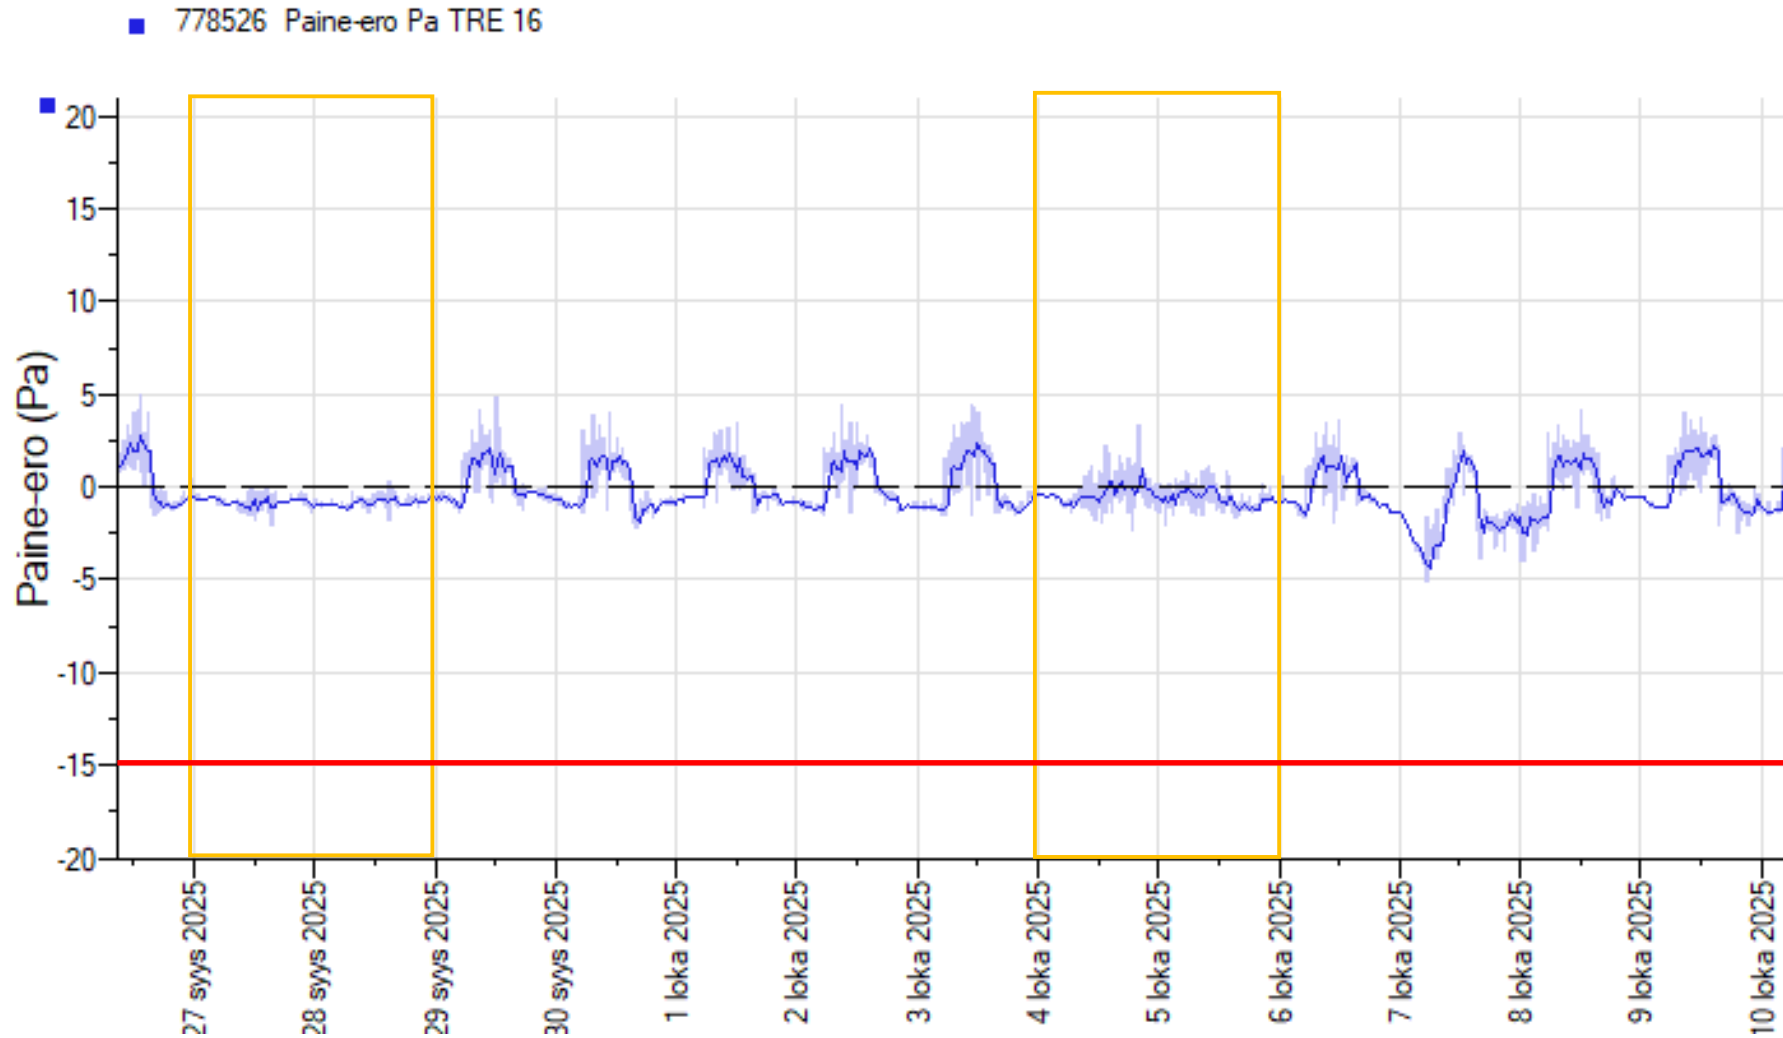
Paine-ero - Luokkahuone D206

Kuva 13. Luokkahuoneen D206 ja ulkoilman välinen paine-ero aikavälillä 26.9.–10.10.2025. Katkoviivalla on merkitty paine-eron 0-taso. Katkoviivalla on merkitty paine-eron 0-taso ja punaisella Asumisterveysasetuksen toimenpideraja -15 Pa. Viikonloput on merkitty kuvaan oransseilla lokeroilla.

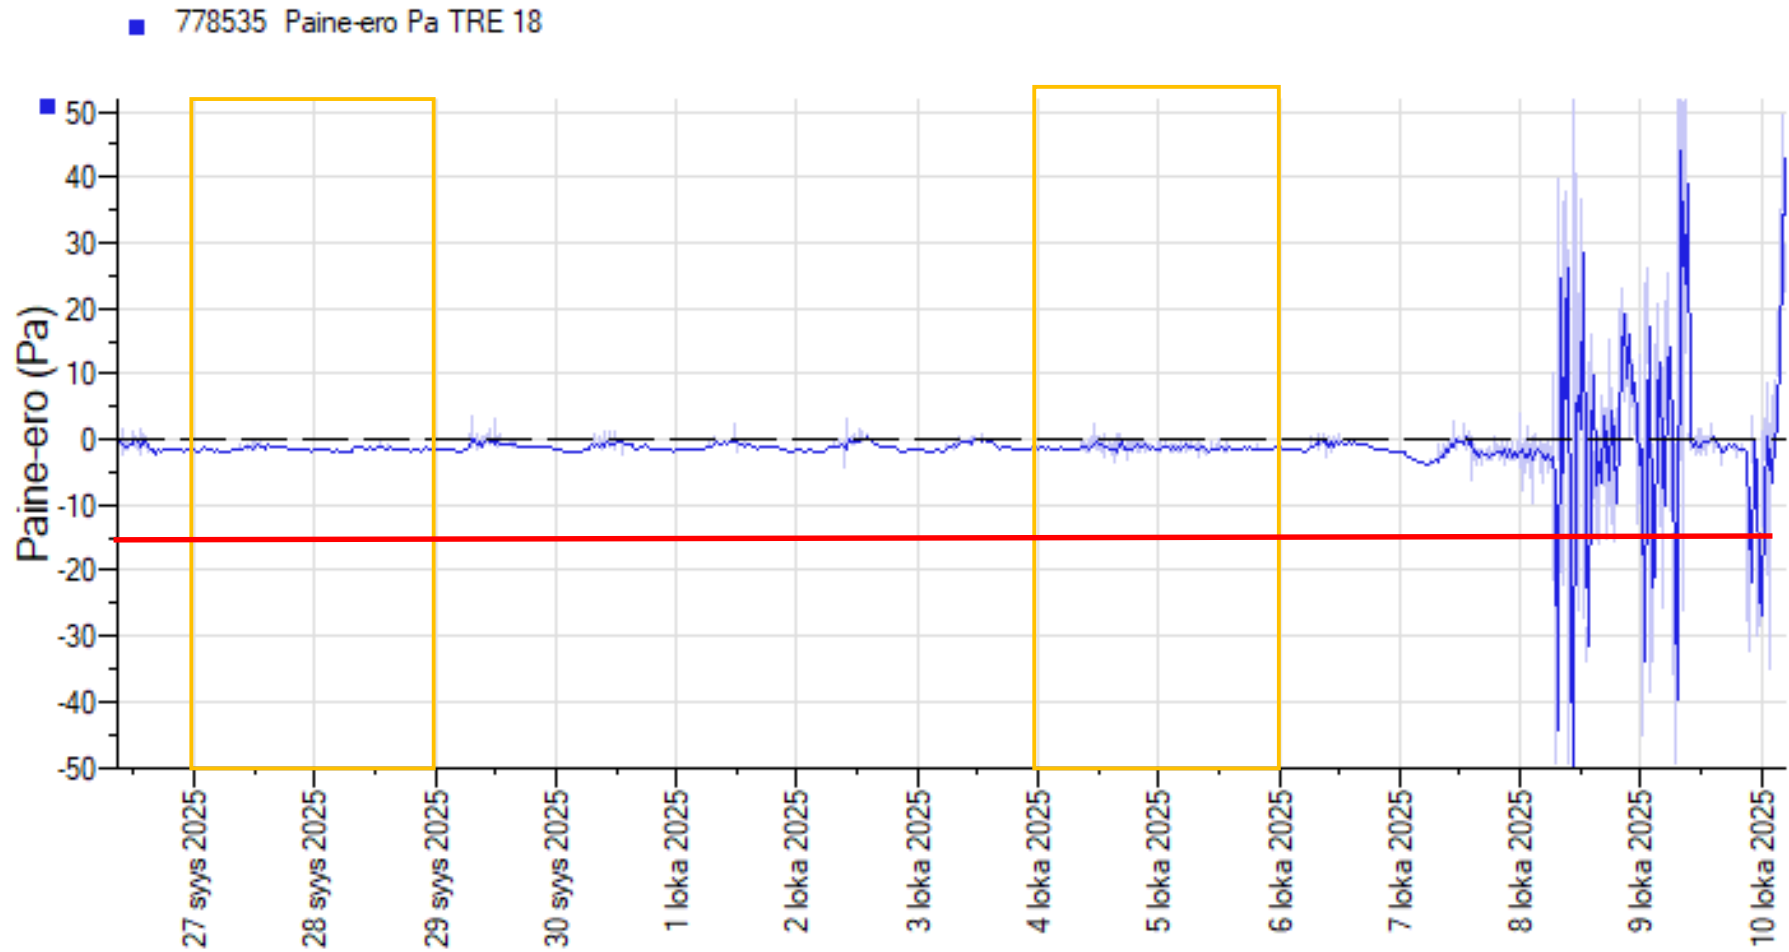
Paine-ero - Luokkahuone D227

Kuva 14. Luokkahuoneen D227 ja ulkoilman välinen paine-ero aikavälillä 26.9.–10.10.2025. Katkoviivalla on merkitty paine-eron 0-taso ja punaisella Asumisterveysasetuksen toimenpideraja -15 Pa. Viikonloput on merkitty kuvaan oransseilla lokeroilla.

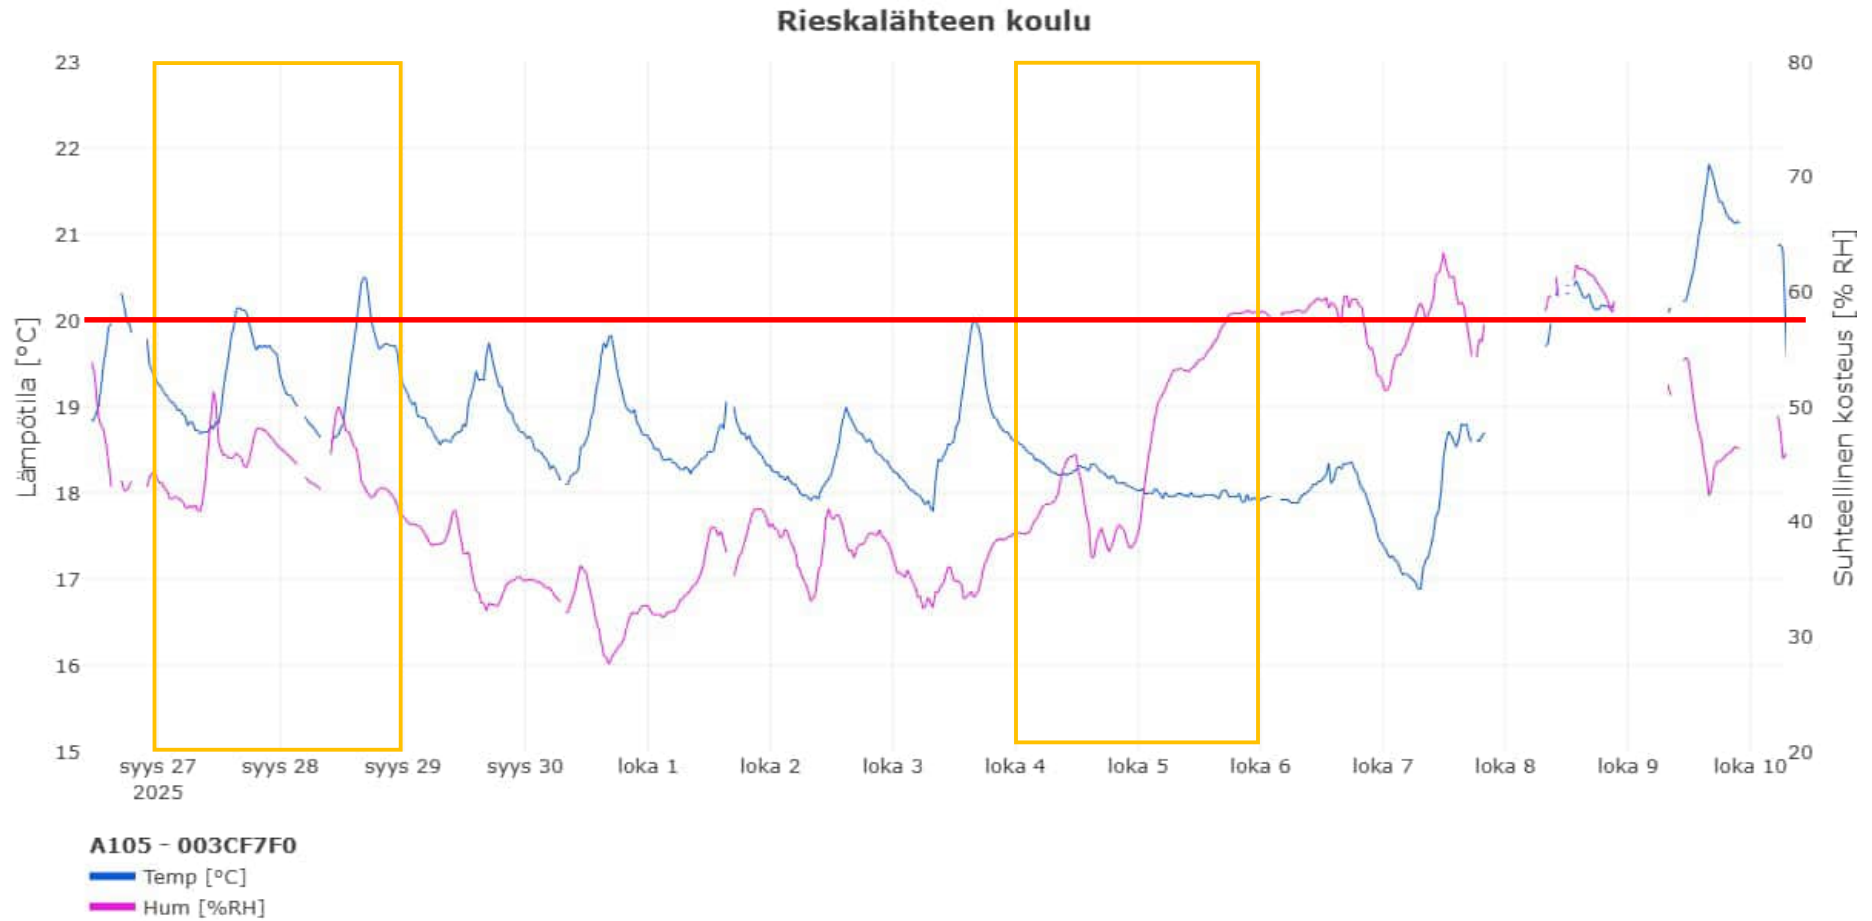
Suhteellinen kosteus ja lämpötila – Luokkahuone A105

Kuva 15. Luokkahuoneen A105 sisäilman lämpötila ja suhteellinen kosteus aikavälillä 26.9.–10.10.2025. Viikonloput on merkitty kuvaan oransseilla lokeroilla. Punaisella viivalla on merkitty Asumisterveysasetuksen toimenpideraja 20 °C lämmityskaudella.

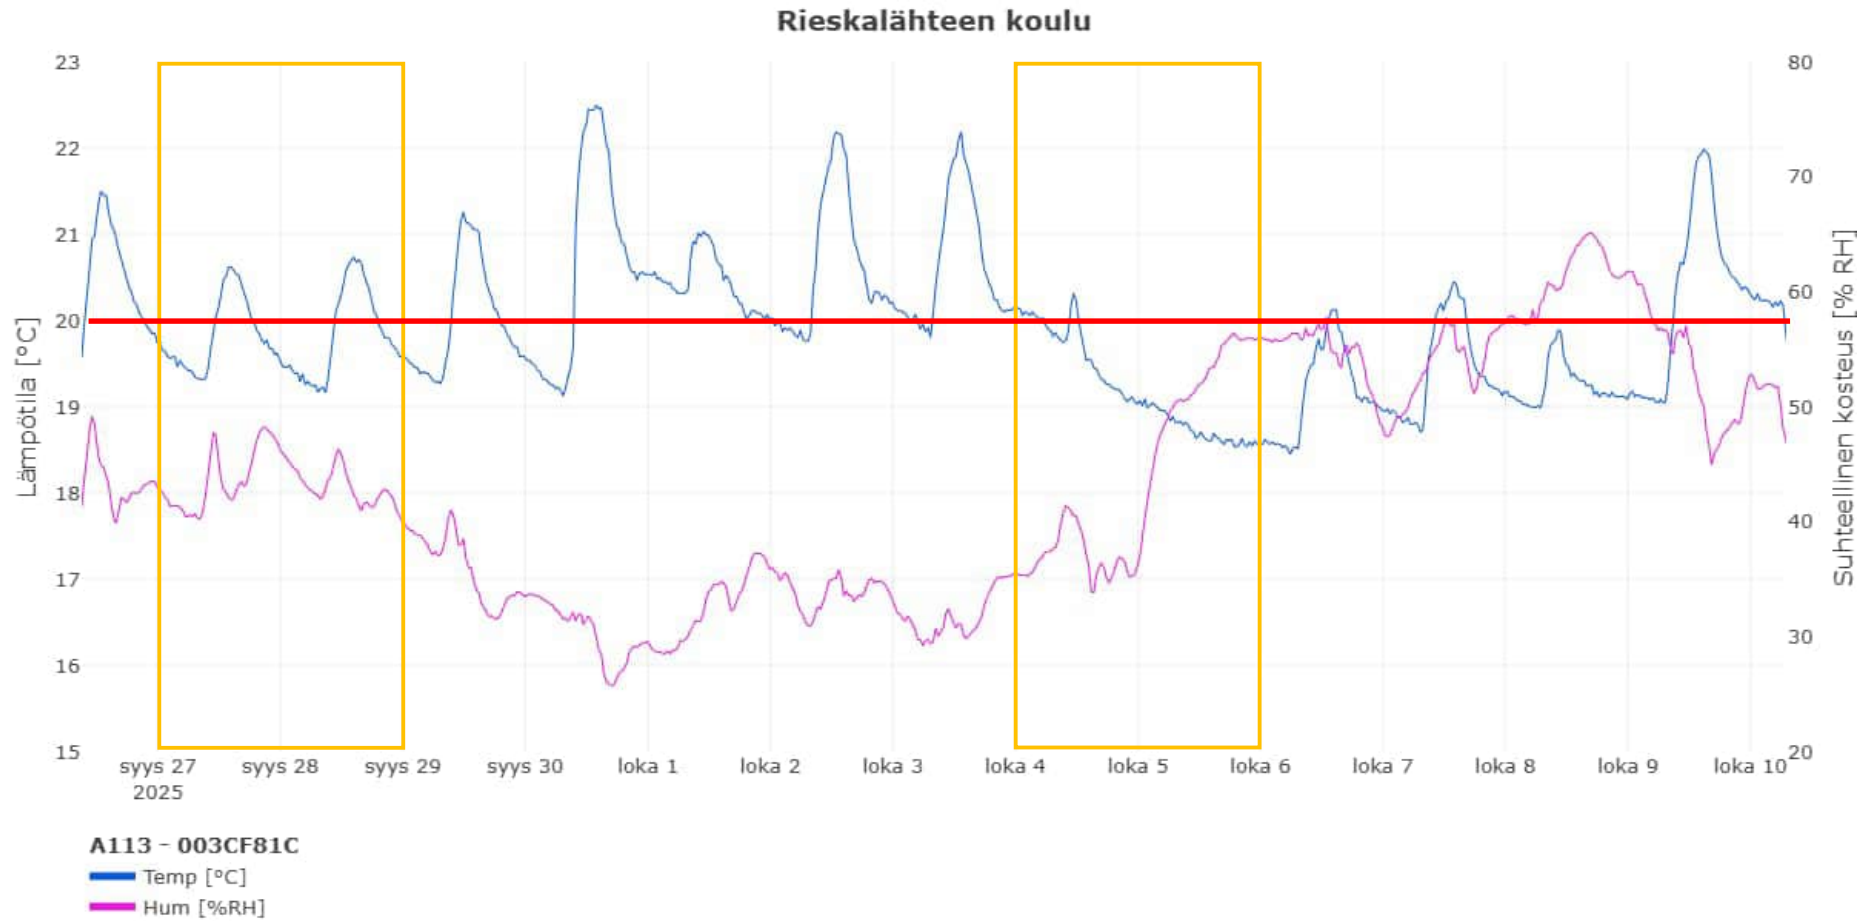
Suhteellinen kosteus ja lämpötila – Huone A113/A112

Kuva 16. Huoneen A113 sisäilman lämpötila ja suhteellinen kosteus aikavälillä 26.9.–10.10.2025. Viikonloput on merkitty kuvaan oransseilla lokeroilla. Mittari siirrettiin tilasta A113 tilaan A112 30.9. klo 9:30, kun tilojen käyttöaste tarkentui. Punaisella viivalla on merkitty Asumisterveysasetuksen toimenpideraja 20 °C lämmityskaudella.

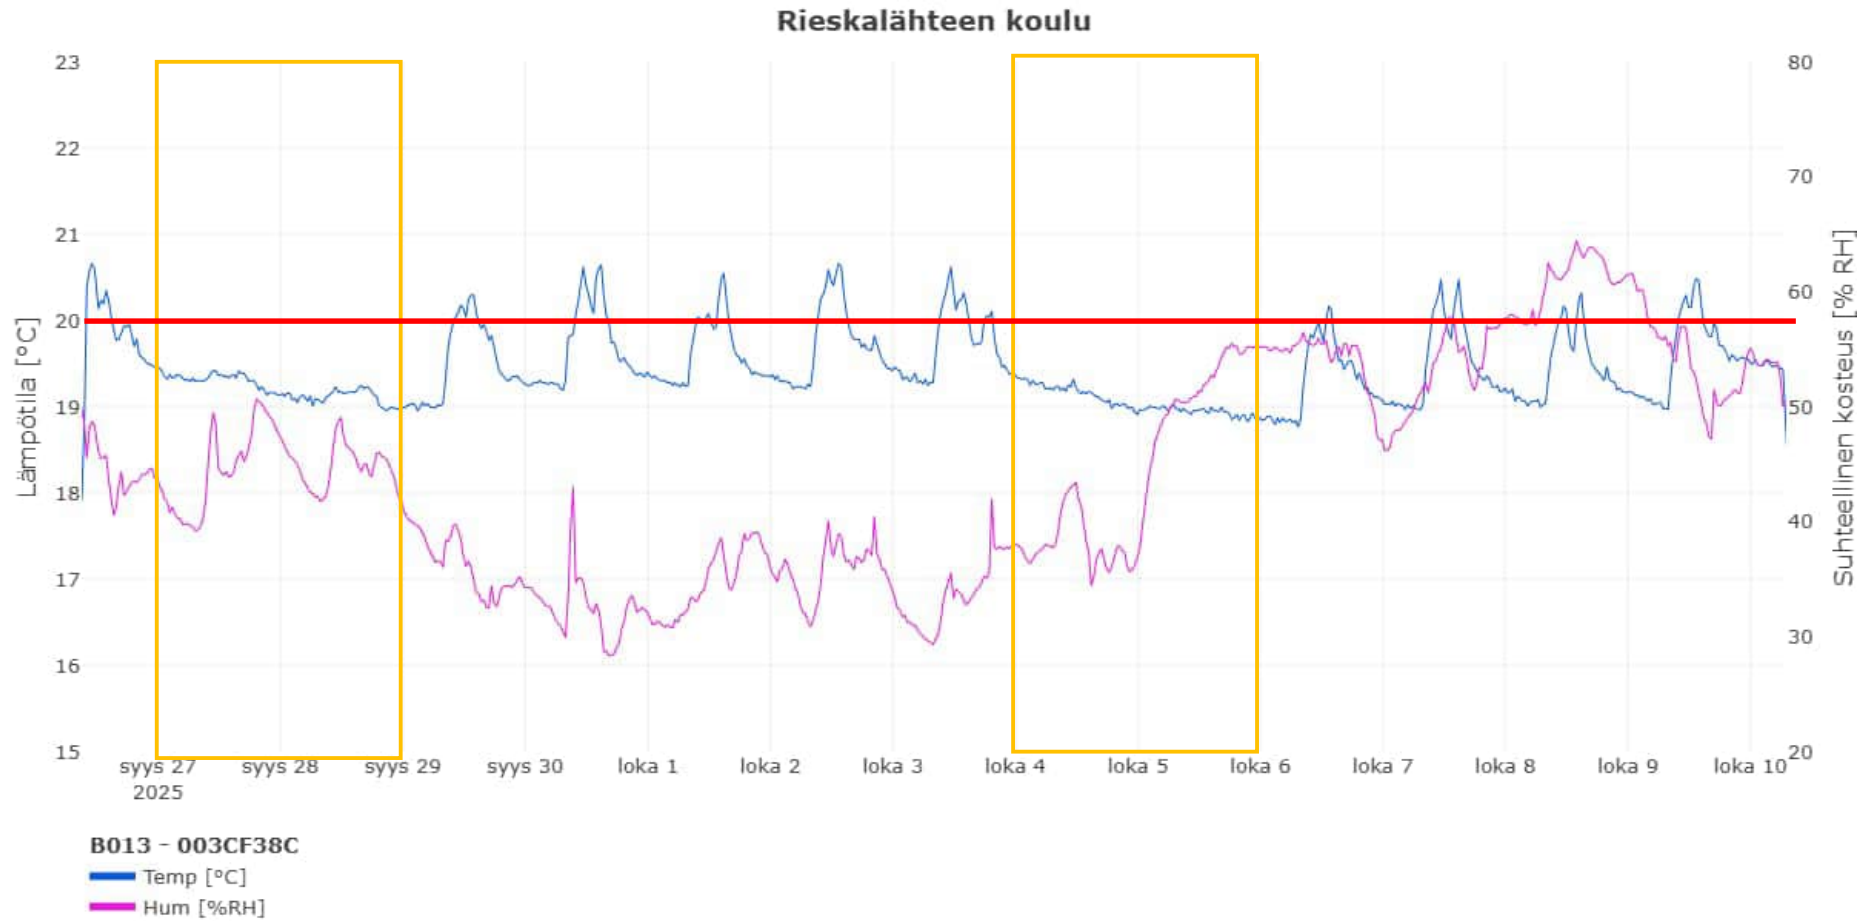
Suhteellinen kosteus ja lämpötila – Luokkahuone B013

Kuva 17. Luokkahuoneen B013 sisäilman lämpötila ja suhteellinen kosteus aikavälillä 26.9.–10.10.2025. Viikonloput on merkitty kuvaan oranssilla lokeroilla. Punaisella viivalla on merkitty Asumisterveysasetuksen toimenpideraja 20 °C lämmityskaudella.

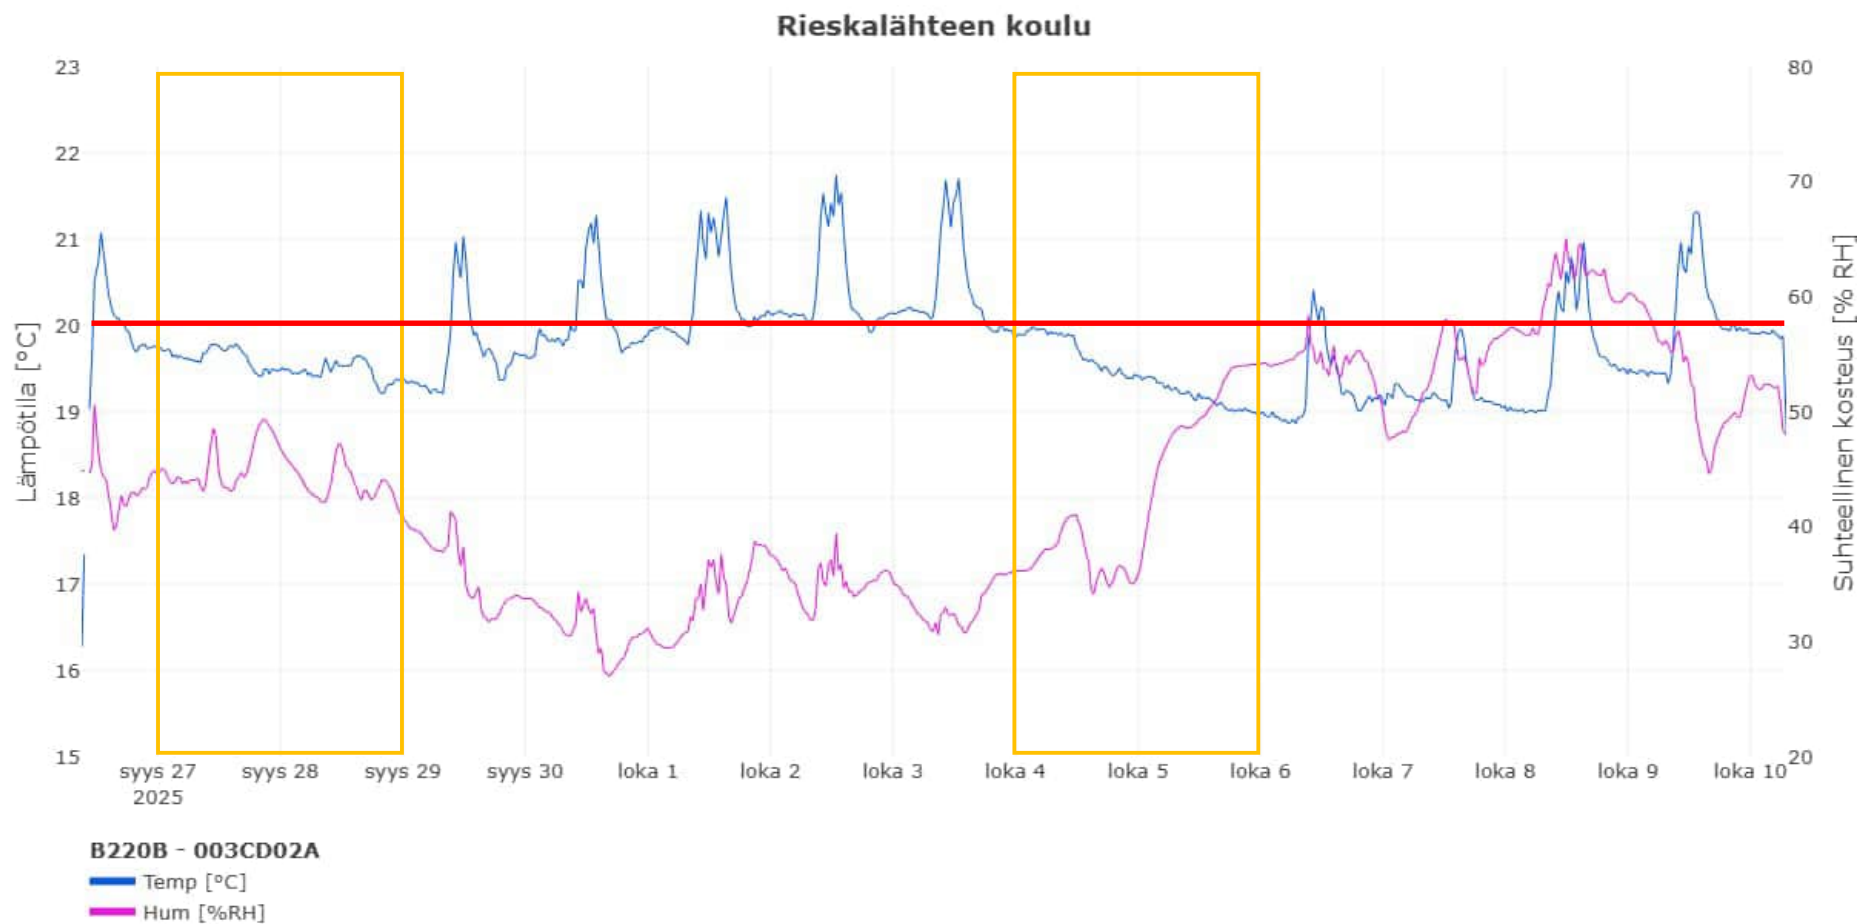
Suhteellinen kosteus ja lämpötila – Luokkahuone B220B

Kuva 18. Luokkahuoneen B220B sisäilman lämpötila ja suhteellinen kosteus aikavälillä 26.9.–10.10.2025. Viikonloput on merkitty kuvaan oranssilla lokeroilla. Punaisella viivalla on merkitty Asumisterveysasetuksen toimenpideraja 20 °C lämmityskaudella.

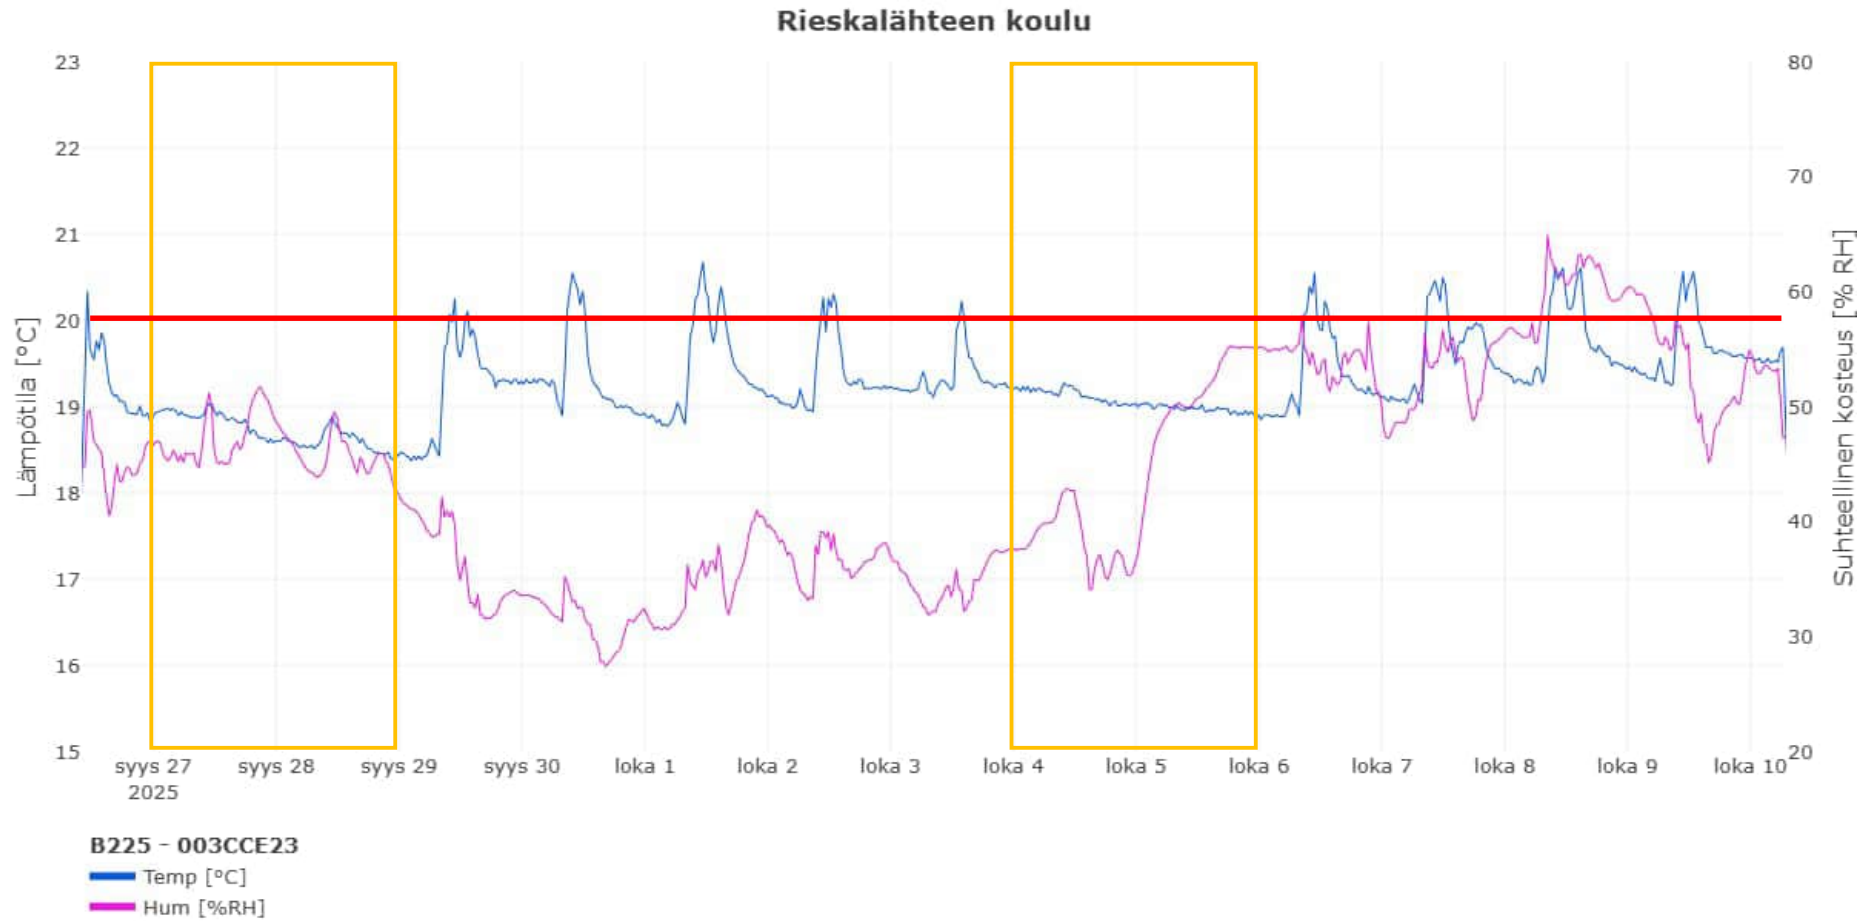
Suhteellinen kosteus ja lämpötila – Luokkahuone B225

Kuva 19. Luokkahuoneen B225 sisäilman lämpötila ja suhteellinen kosteus aikavälillä 26.9.–10.10.2025. Viikonloput on merkitty kuvaan oransseilla lokeroilla. Punaisella viivalla on merkitty Asumisterveysasetuksen toimenpideraja 20 °C lämmityskaudella.

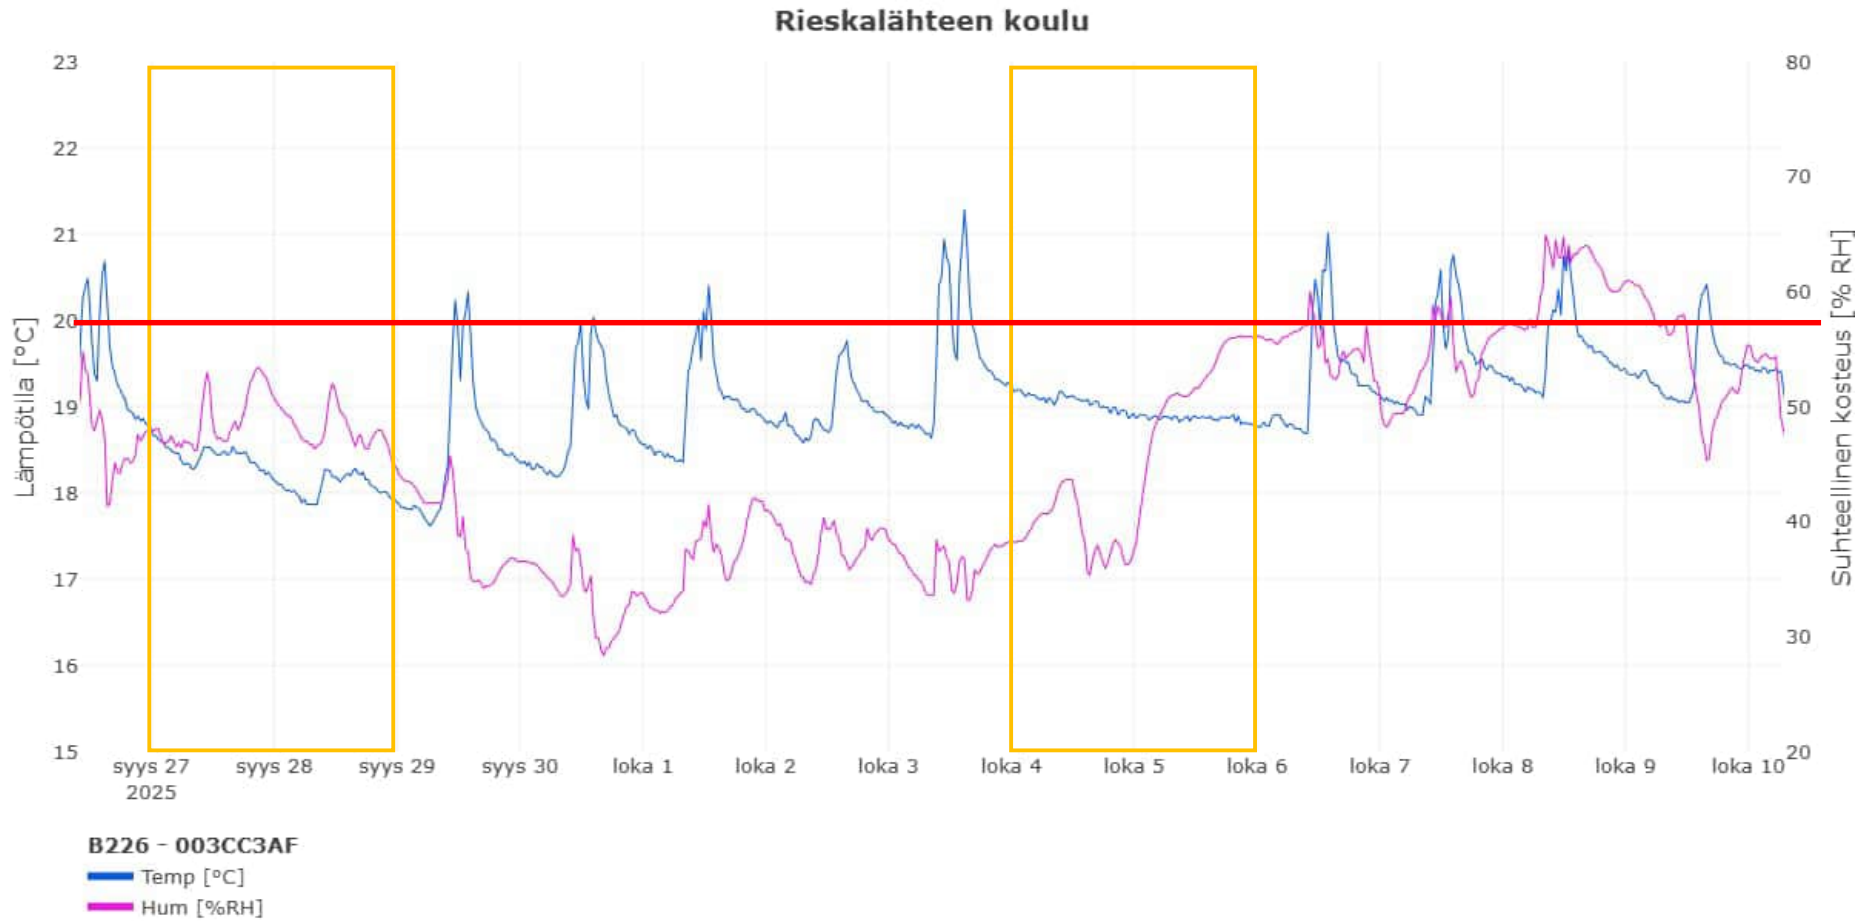
Suhteellinen kosteus ja lämpötila – Luokkahuone B226

Kuva 20. Luokkahuoneen B226 sisäilman lämpötila ja suhteellinen kosteus aikavälillä 26.9.–10.10.2025. Viikonloput on merkitty kuvaan oransseilla lokeroilla. Punaisella viivalla on merkitty Asumisterveysasetuksen toimenpideraja 20 °C lämmityskaudella.

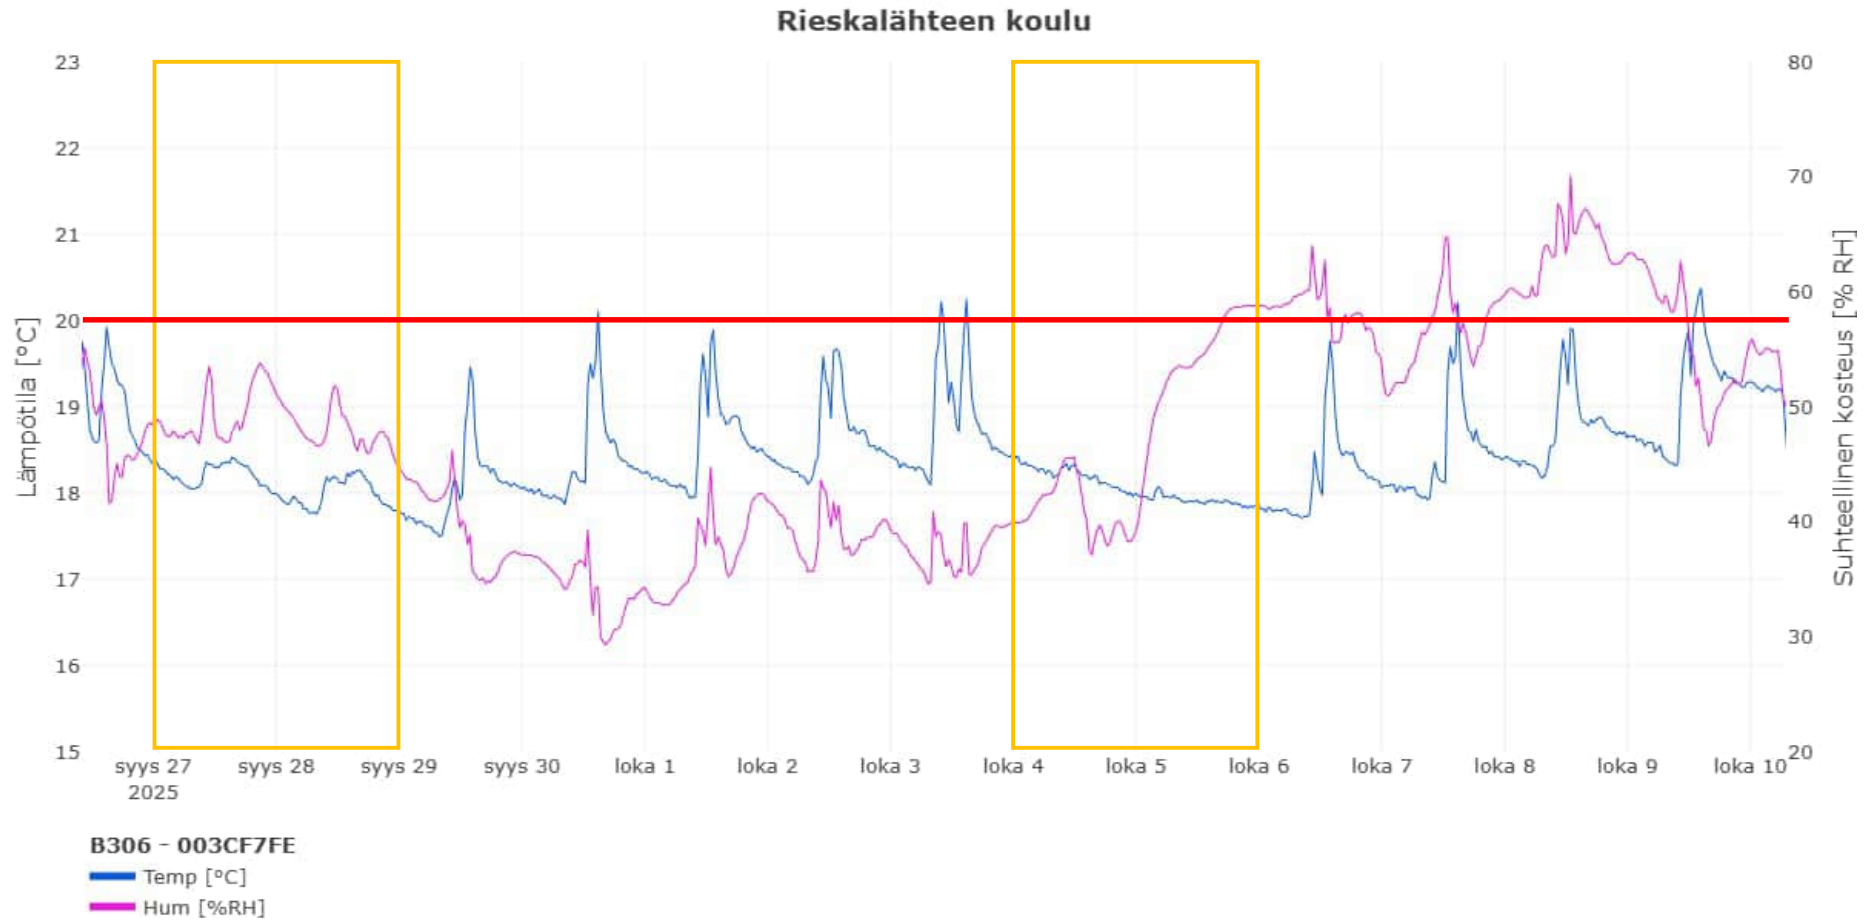
Suhteellinen kosteus ja lämpötila – Luokkahuone B306

Kuva 21. Luokkahuoneen B306 sisäilman lämpötila ja suhteellinen kosteus aikavälillä 26.9.–10.10.2025. Viikonloput on merkitty kuvaan oransseilla lokeroilla. Punaisella viivalla on merkitty Asumisterveysasetuksen toimenpideraja 20 °C lämmityskaudella.

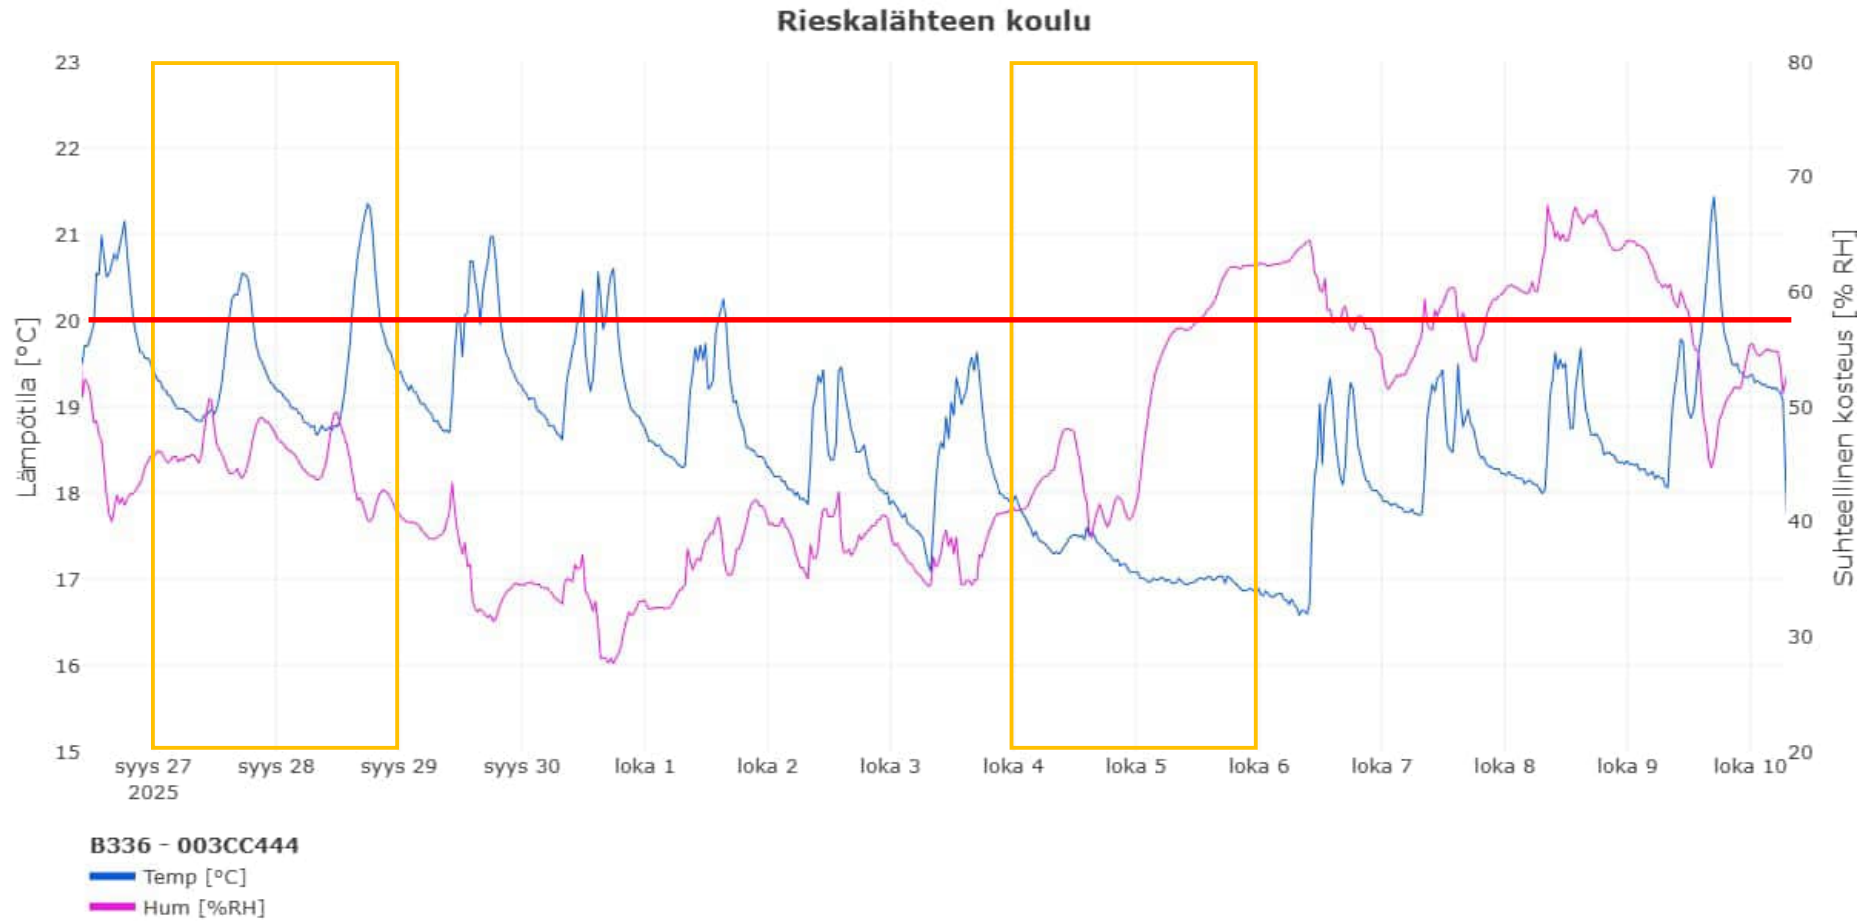
Suhteellinen kosteus ja lämpötila – Luokkahuone B336

Kuva 22. Luokkahuoneen B336 sisäilman lämpötila ja suhteellinen kosteus aikavälillä 26.9.–10.10.2025. Viikonloput on merkitty kuvaan oransseilla lokeroilla. Punaisella viivalla on merkitty Asumisterveysasetuksen toimenpideraja 20 °C lämmityskaudella.
