RIESKALÄHTEEN KOULU			
Projekti: 73 (VATTI)	Kohde: 63	Luokka: 1	Versionumme: 1
Paikka: Järvenpää, Turku	Alue: 3, 20300	Alue: 3, 20300	Alue: 3, 20300
Projekti: 1022289878	Alue: N2000	Alue: N2000	Alue: N2000
TURKU		ARK	003
		16.10.2019

29.12.2025

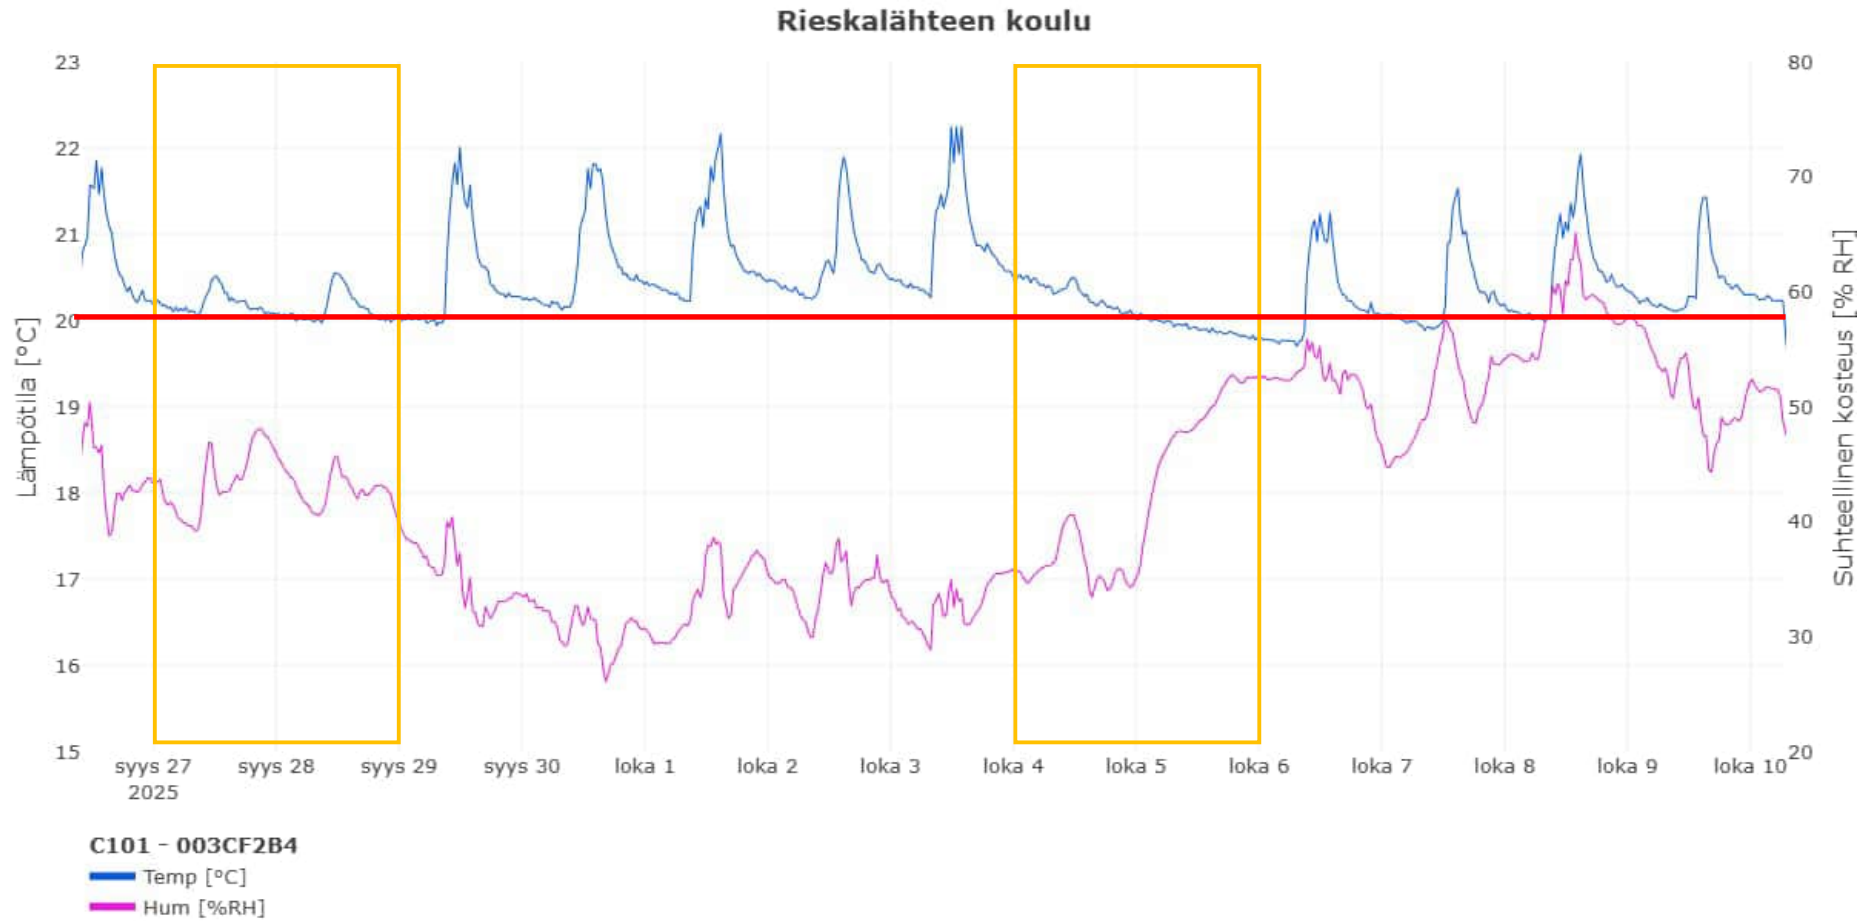
Suhteellinen kosteus ja lämpötila – Luokkahuone C101

Kuva 23. Luokkahuoneen C101 sisäilman lämpötila ja suhteellinen kosteus aikavälillä 26.9.–10.10.2025. Viikonloput on merkitty kuvaan oransseilla lokeroilla. Punaisella viivalla on merkitty Asumisterveysasetuksen toimenpideraja 20 °C lämmityskaudella.

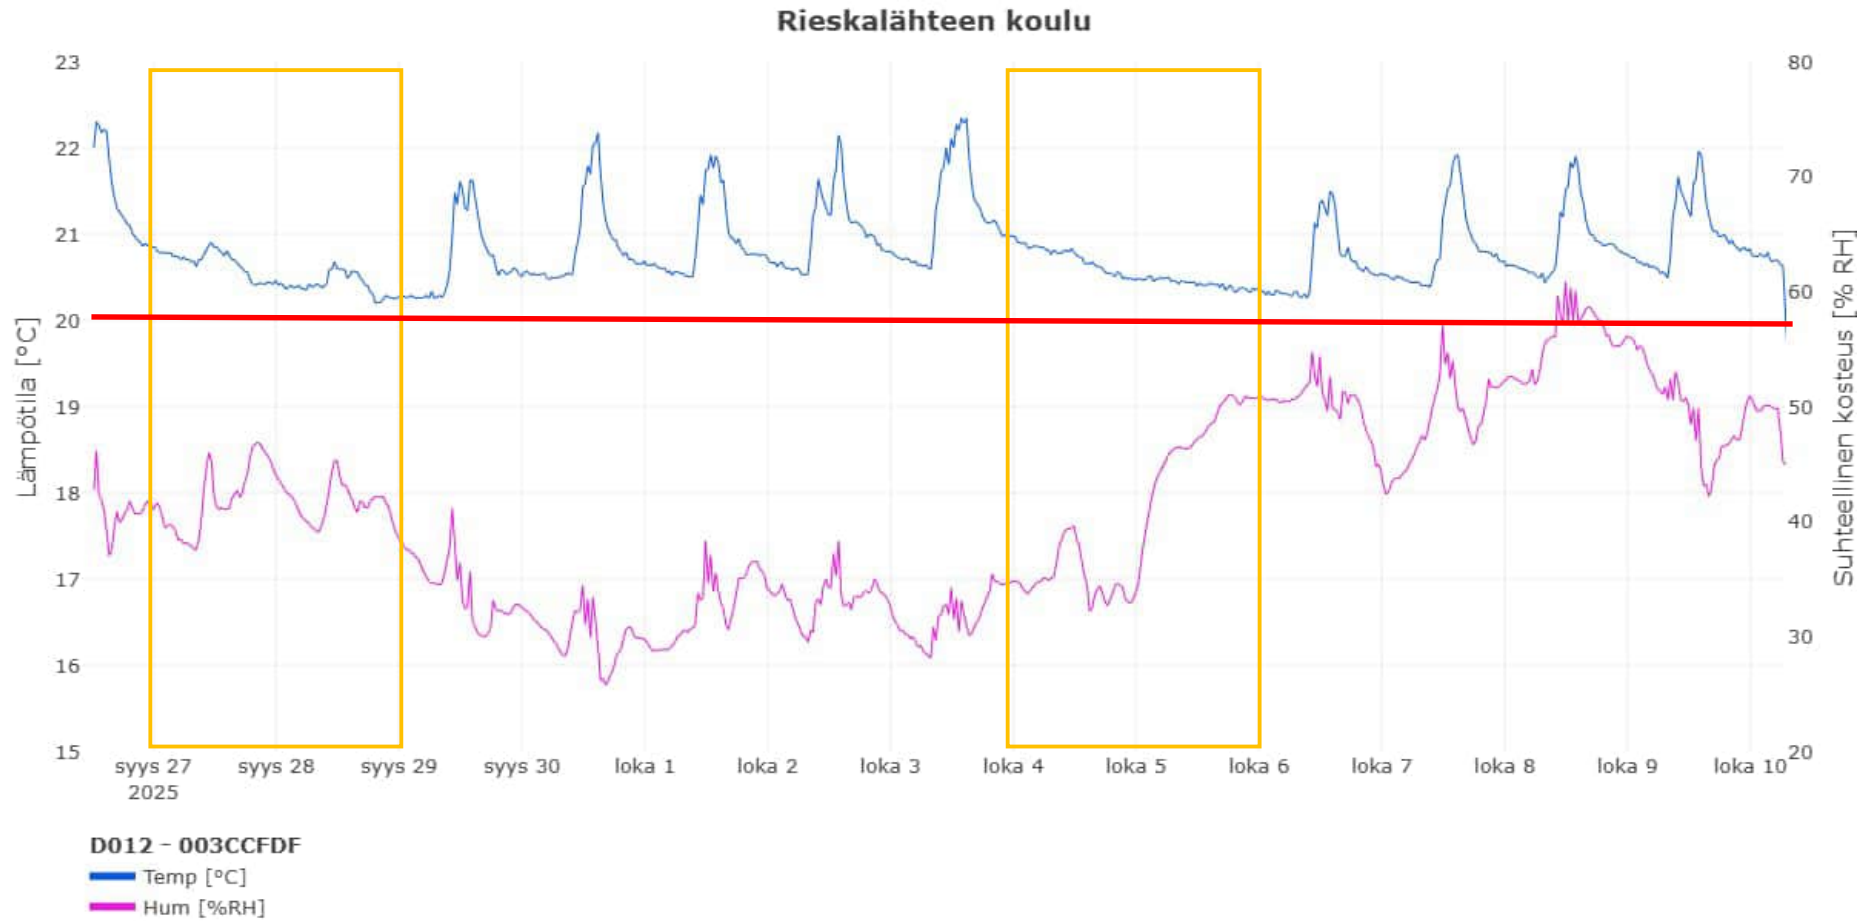
Suhteellinen kosteus ja lämpötila – Luokkahuone D012

Kuva 24. Luokkahuoneen D012 sisäilman lämpötila ja suhteellinen kosteus aikavälillä 26.9.–10.10.2025. Viikonloput on merkitty kuvaan oransseilla lokeroilla. Punaisella viivalla on merkitty Asumisterveysasetuksen toimenpideraja 20 °C lämmityskaudella.

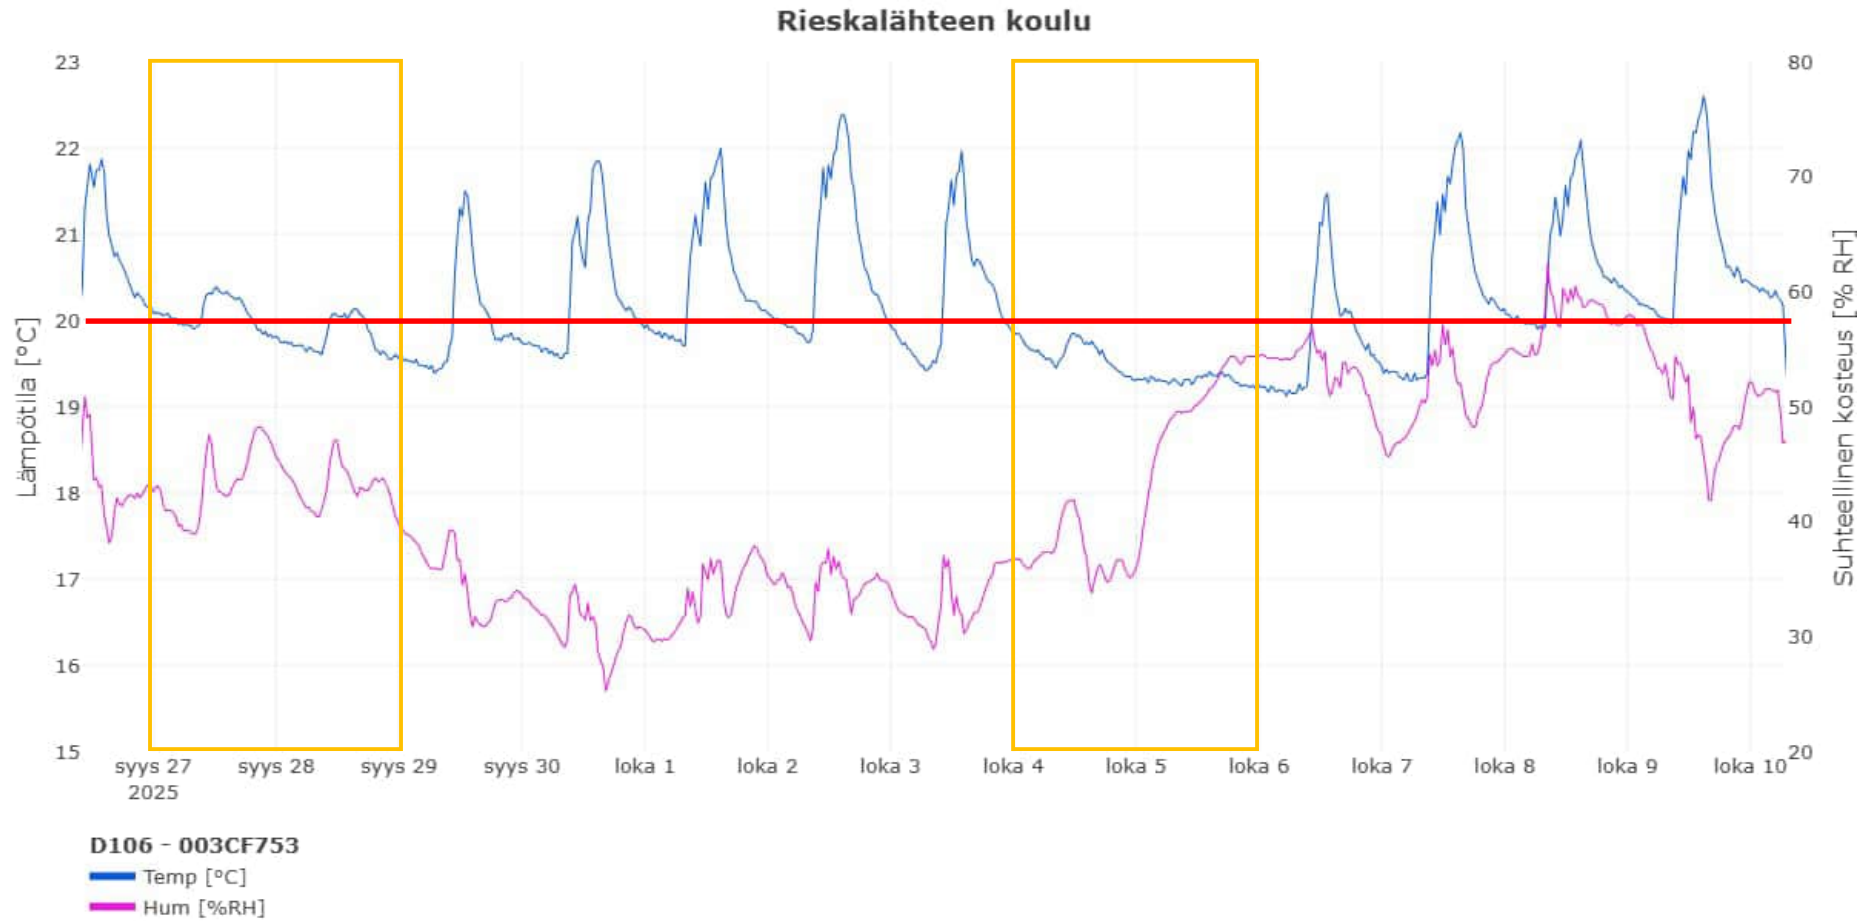
Suhteellinen kosteus ja lämpötila – Luokkahuone D106

Kuva 25. Luokkahuoneen D106 sisäilman lämpötila ja suhteellinen kosteus aikavälillä 26.9.–10.10.2025. Viikonloput on merkitty kuvaan oransseilla lokeroilla. Punaisella viivalla on merkitty Asumisterveysasetuksen toimenpideraja 20 °C lämmityskaudella.

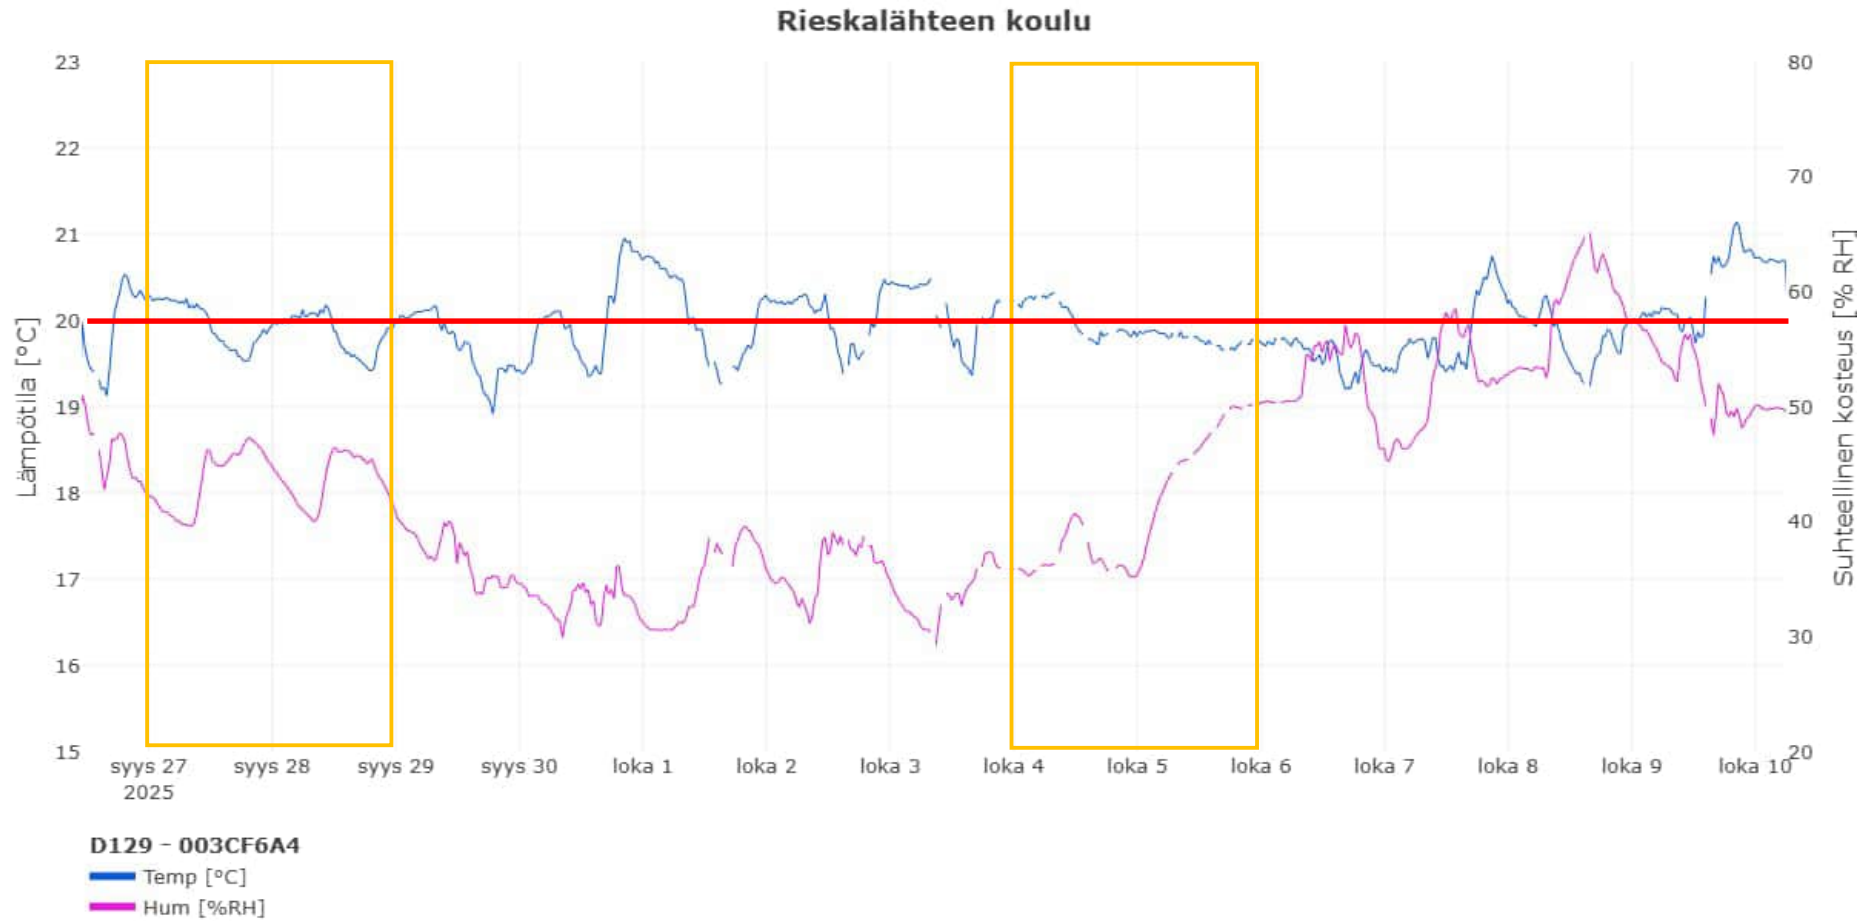
Suhteellinen kosteus ja lämpötila – Työsali D129

Kuva 26. Työsali D129 sisäilman lämpötila ja suhteellinen kosteus aikavälillä 26.9.–10.10.2025. Viikonloput on merkitty kuvaan oransseilla lokeroilla. Punaisella viivalla on merkitty Asumisterveysasetuksen toimenpideraja 20 °C lämmityskaudella.

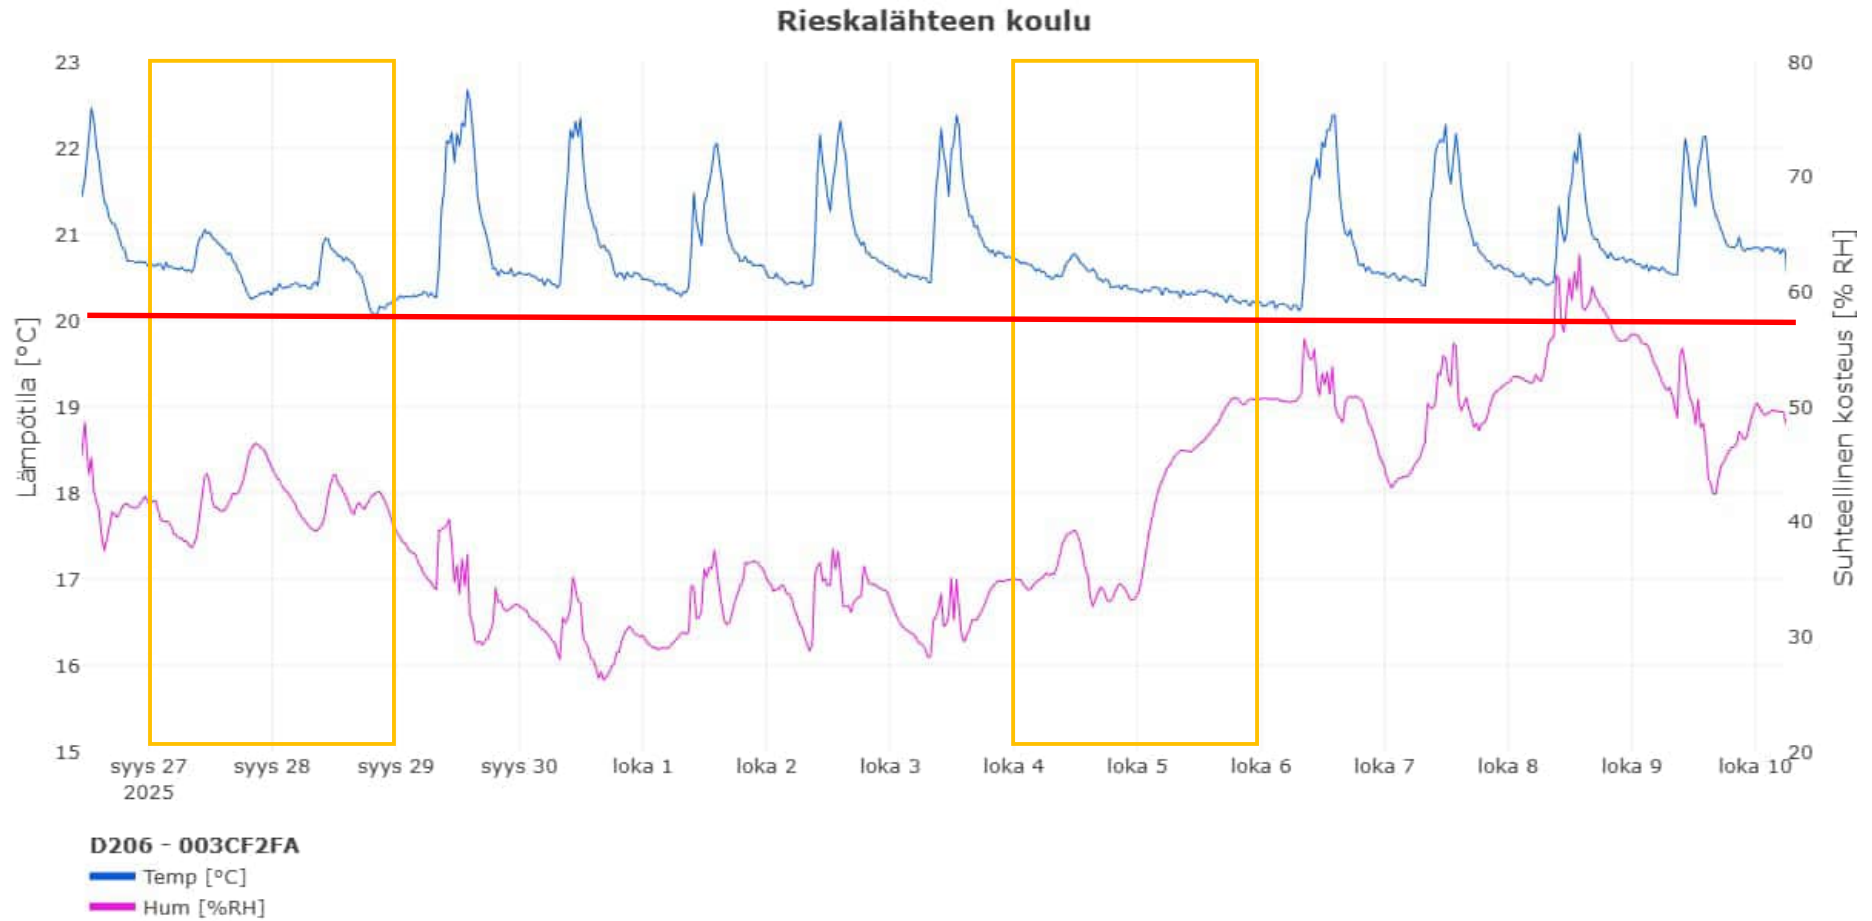
Suhteellinen kosteus ja lämpötila – Luokkahuone D206

Kuva 27. Luokkahuoneen D206 sisäilman lämpötila ja suhteellinen kosteus aikavälillä 26.9.–10.10.2025. Viikonloput on merkitty kuvaan oransseilla lokeroilla. Punaisella viivalla on merkitty Asumisterveysasetuksen toimenpideraja 20 °C lämmityskaudella.

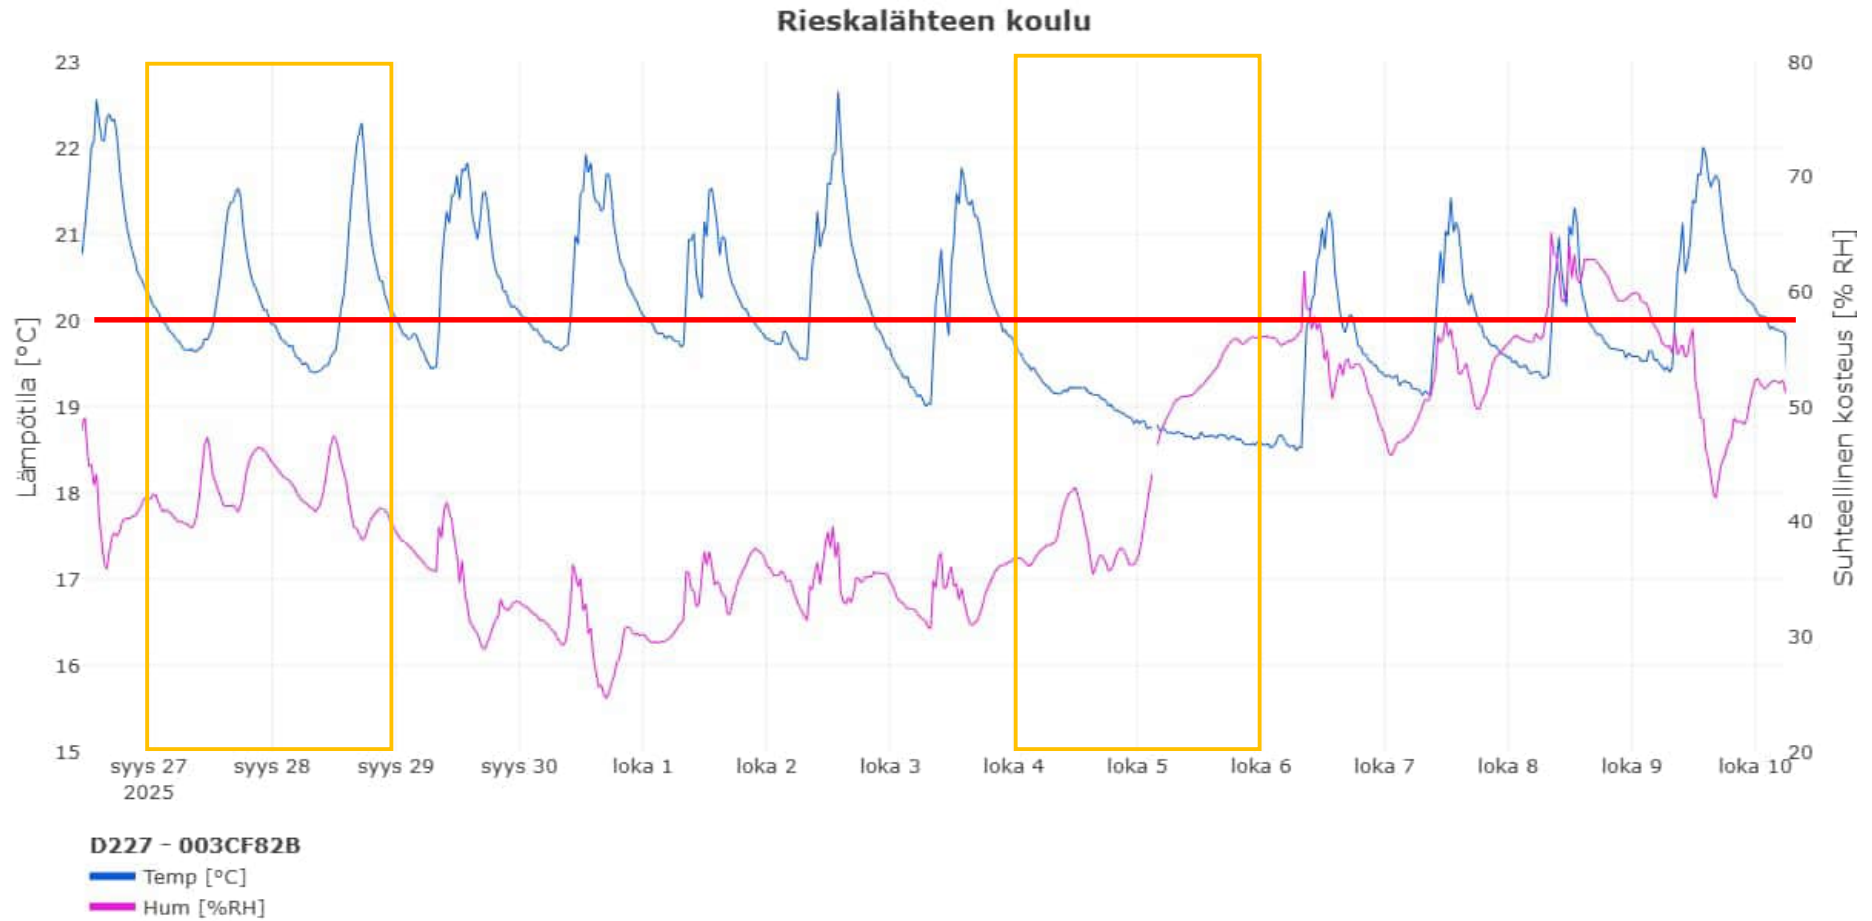
Suhteellinen kosteus ja lämpötila – Luokkahuone D227

Kuva 28. Luokkahuoneen D227 sisäilman lämpötila ja suhteellinen kosteus aikavälillä 26.9.–10.10.2025. Viikonloput on merkitty kuvaan oransseilla lokeroilla. Punaisella viivalla on merkitty Asumisterveysasetuksen toimenpideraja 20 °C lämmityskaudella.

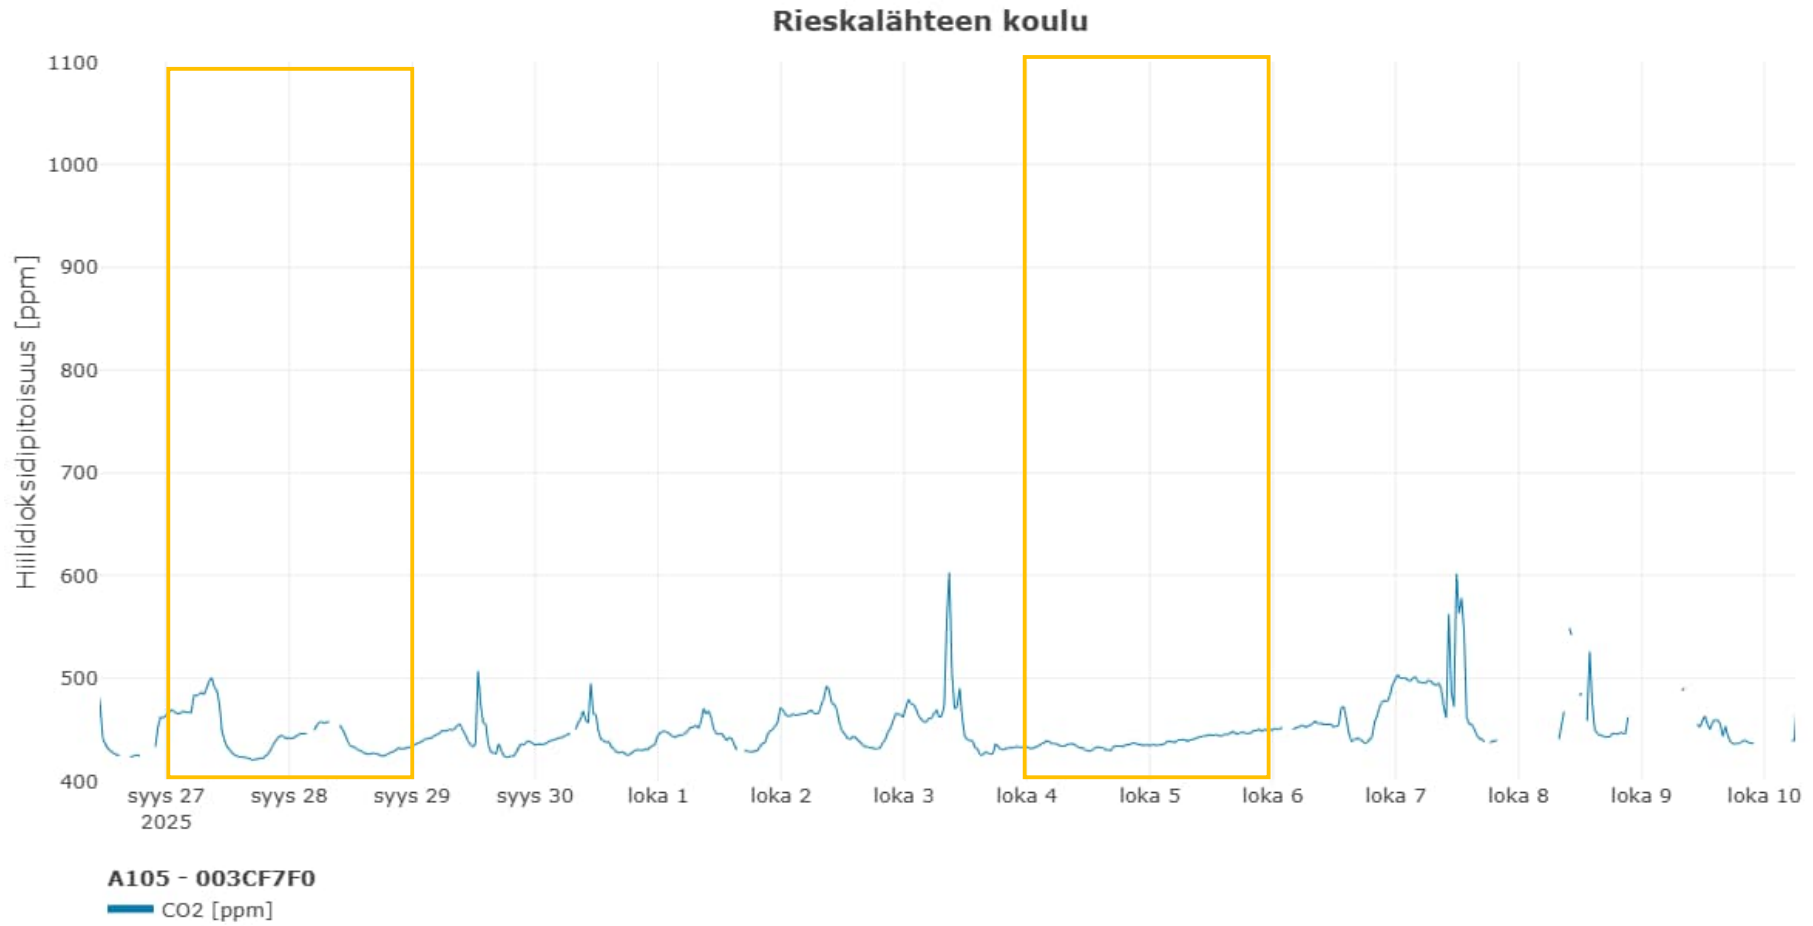
Hiilidioksidipitoisuus – Luokkahuone A105

Kuva 29. Luokkahuoneen A105 sisäilman hiilidioksidipitoisuus aikavälillä 26.9.–10.10.2025. Viikonloput on merkitty kuvaan oransseilla lokeroilla.

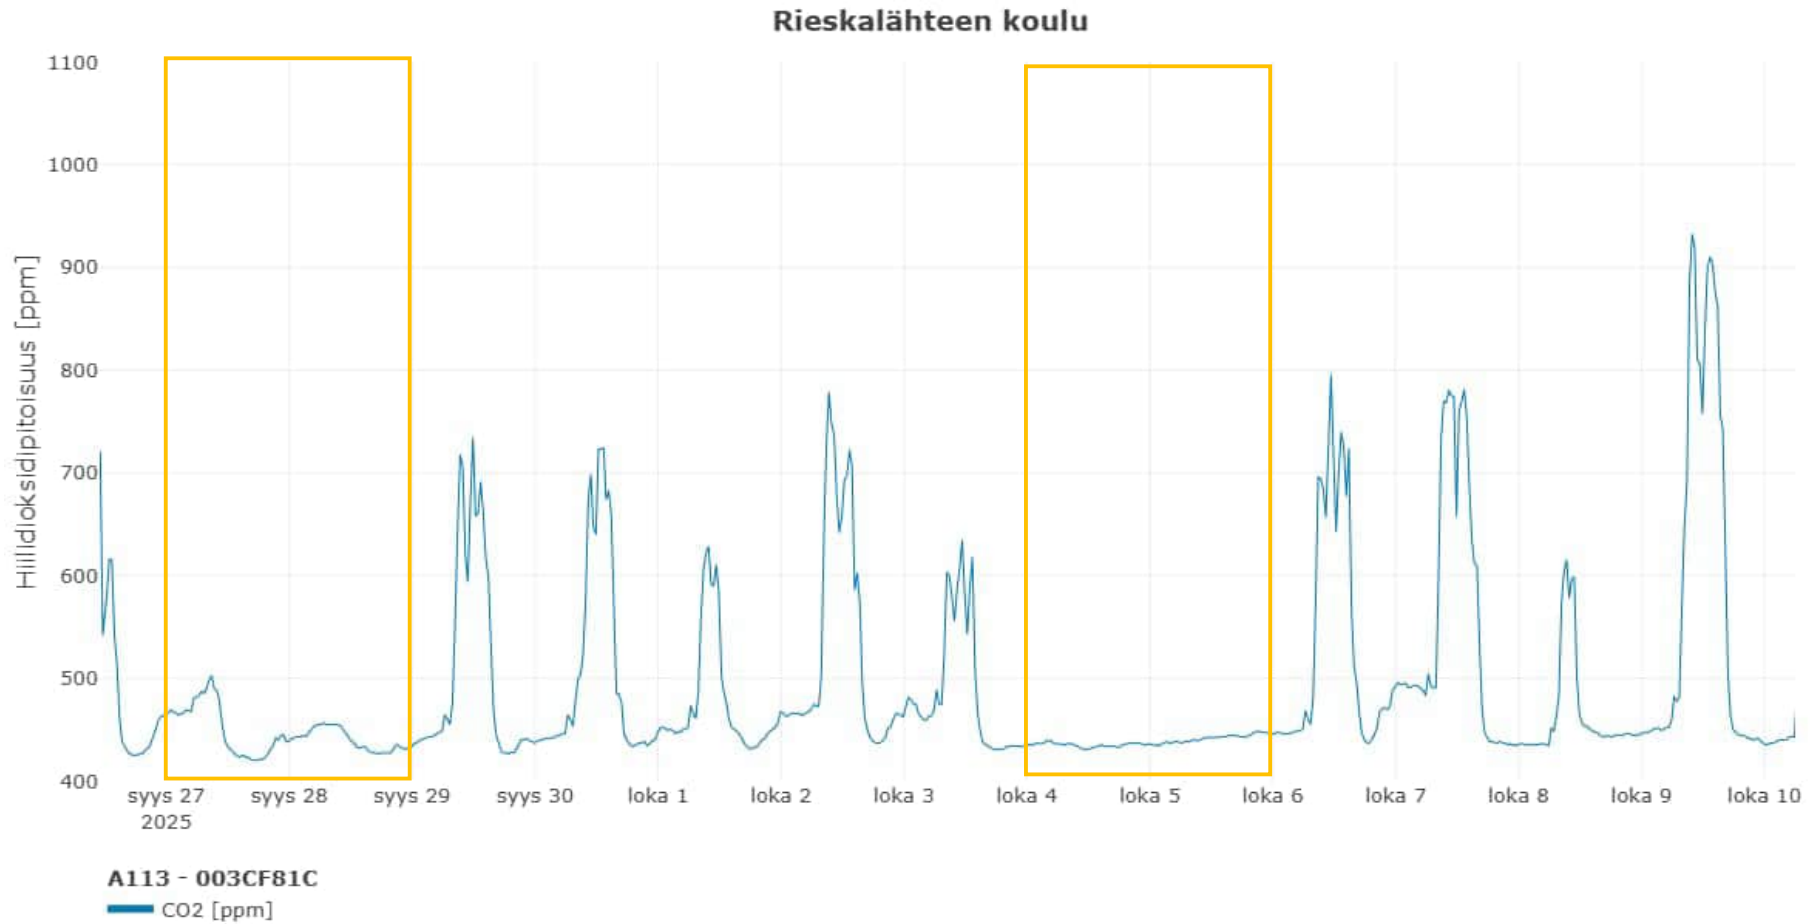
Hiilidioksidipitoisuus – Huone A113/A112

Kuva 30. Huoneen A113 sisäilman hiilidioksidipitoisuus aikavälillä 26.9.–10.10.2025. Viikonloput on merkitty kuvaan oransseilla lokeroilla. Mittari siirrettiin tilasta A113 tilaan A112 30.9. klo 9:30, kun tilojen käyttöaste tarkentui.

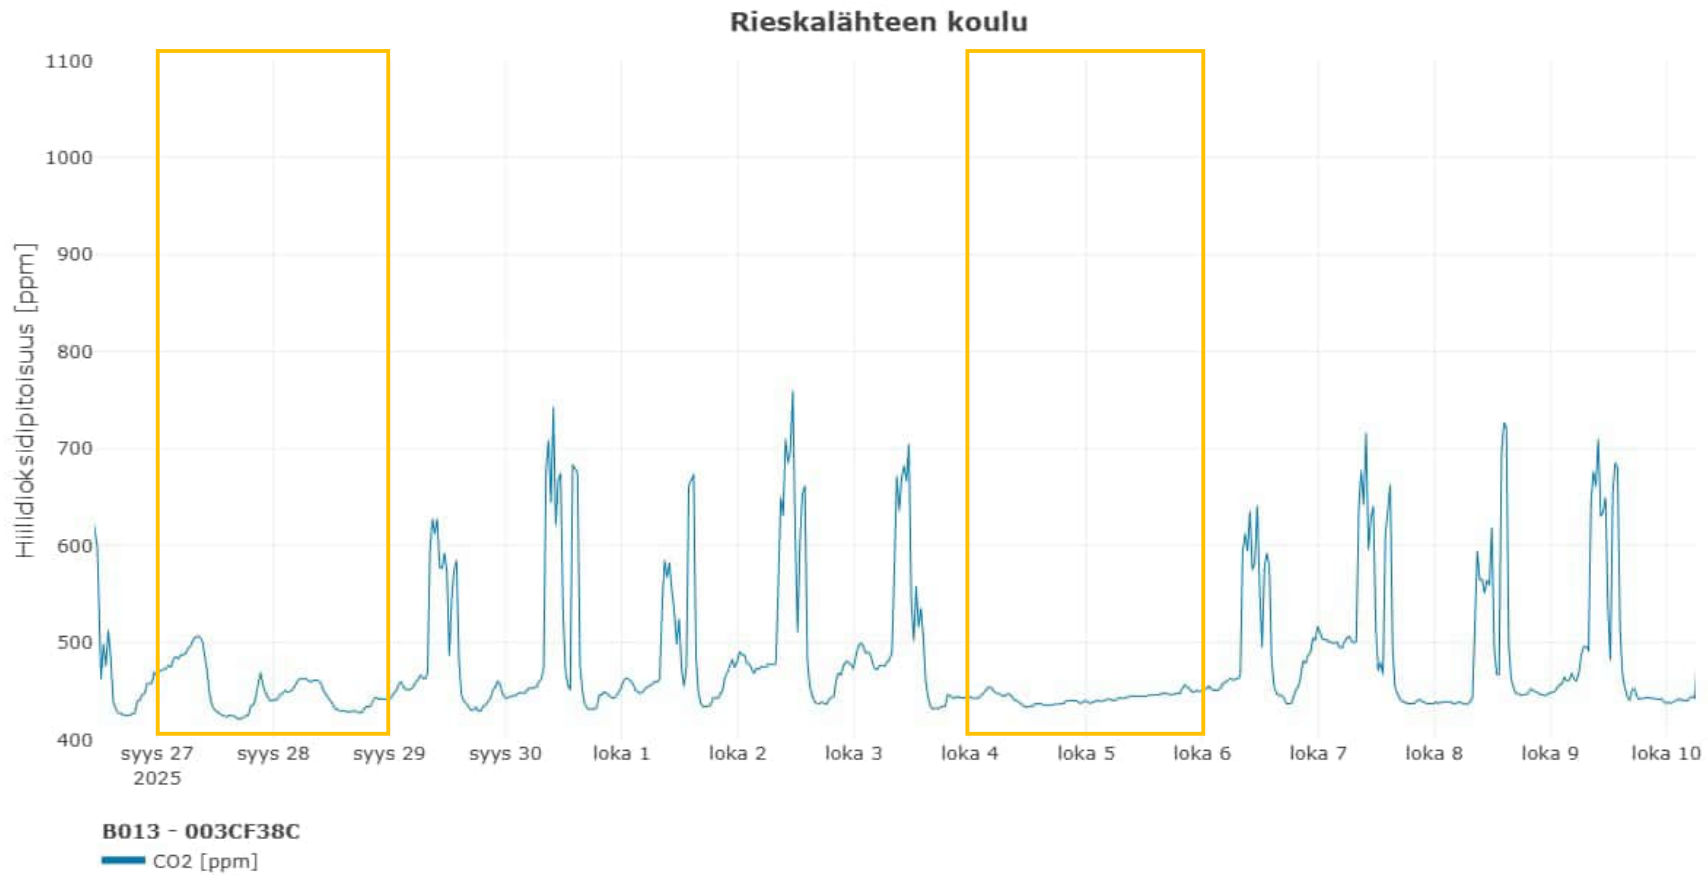
Hiilidioksidipitoisuus – Luokkahuone B013

Kuva 31. Luokkahuoneen B013 sisäilman hiilidioksidipitoisuus aikavälillä 26.9.–10.10.2025. Viikonloput on merkitty kuvaan oransseilla lokeroilla.

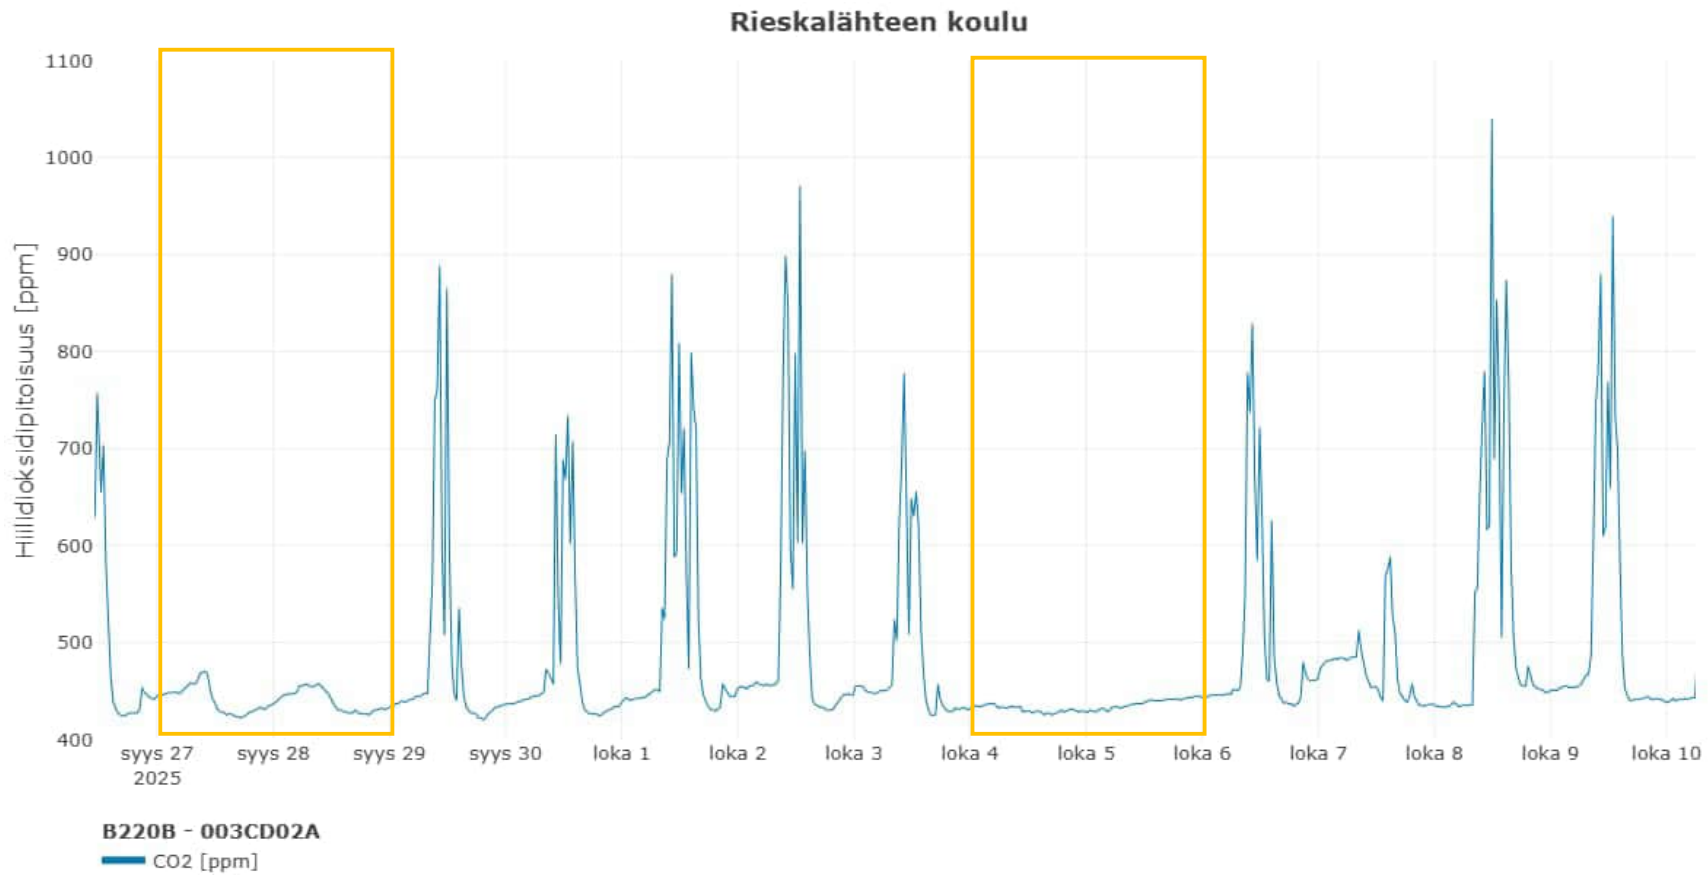
Hiilidioksidipitoisuus – Luokkahuone B220B

Kuva 32. Luokkahuoneen B220B sisäilman hiilidioksidipitoisuus aikavälillä 26.9.–10.10.2025. Viikonloput on merkitty kuvaan oransseilla lokeroilla.

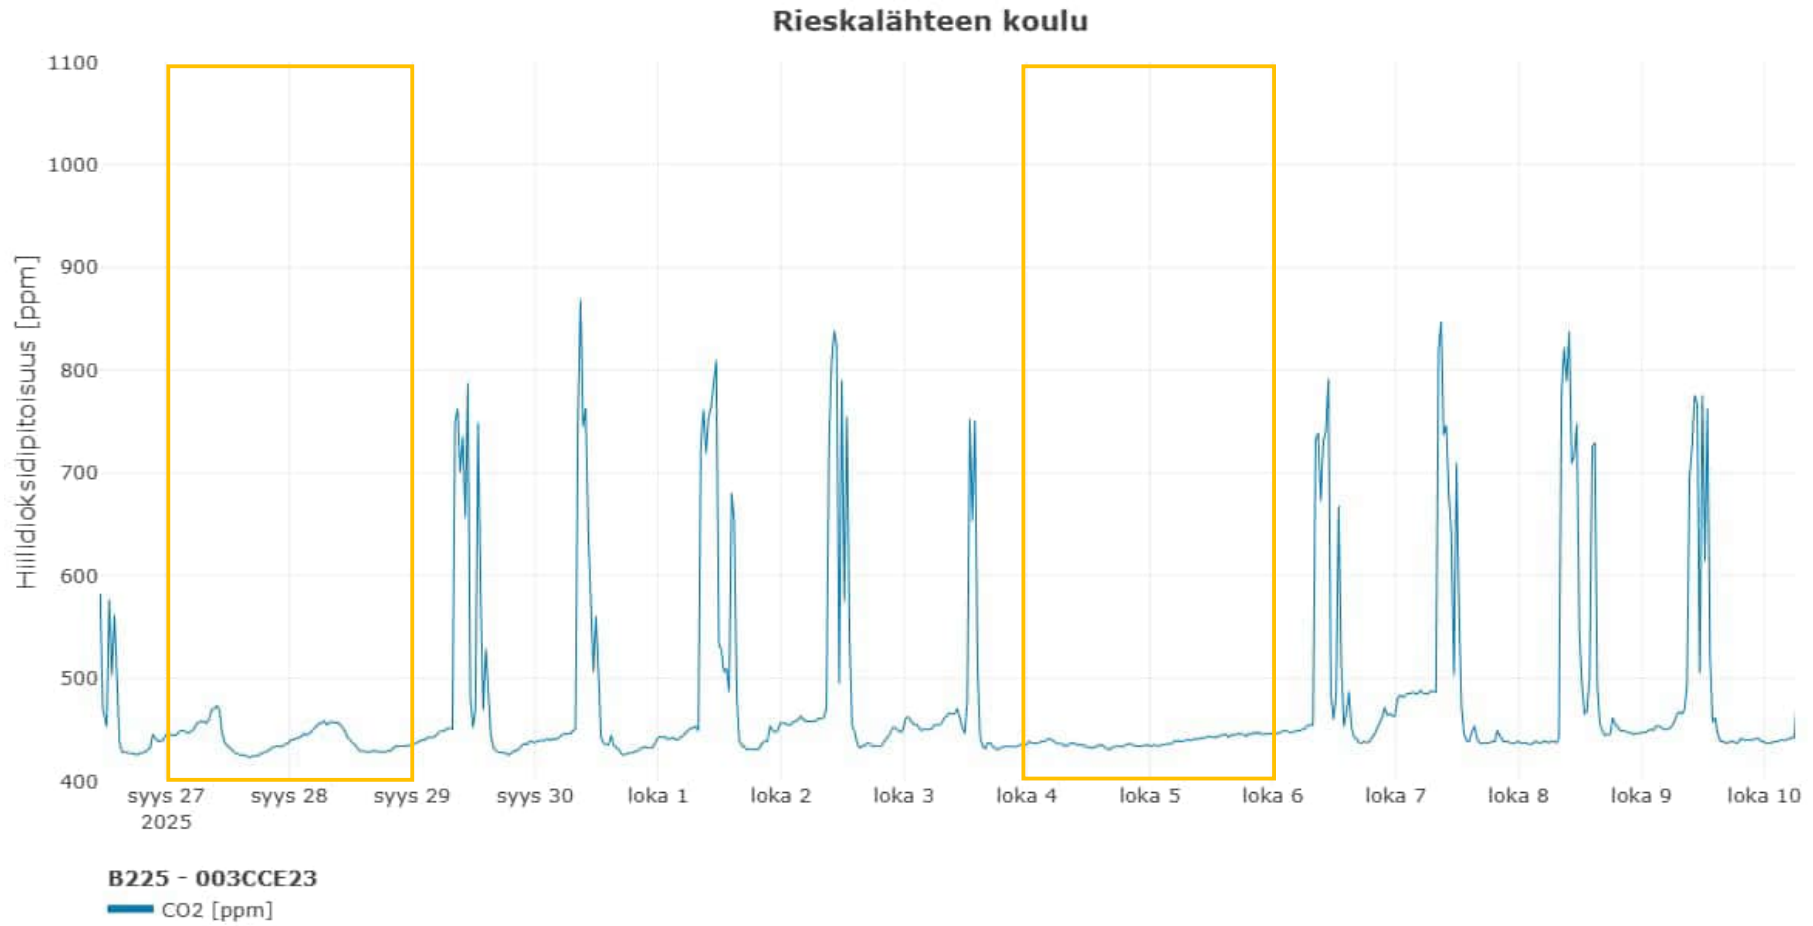
Hiilidioksidipitoisuus – Luokkahuone B225

Kuva 33. Luokkahuoneen B225 sisäilman hiilidioksidipitoisuus aikavälillä 26.9.–10.10.2025. Viikonloput on merkitty kuvaan oransseilla lokeroilla.

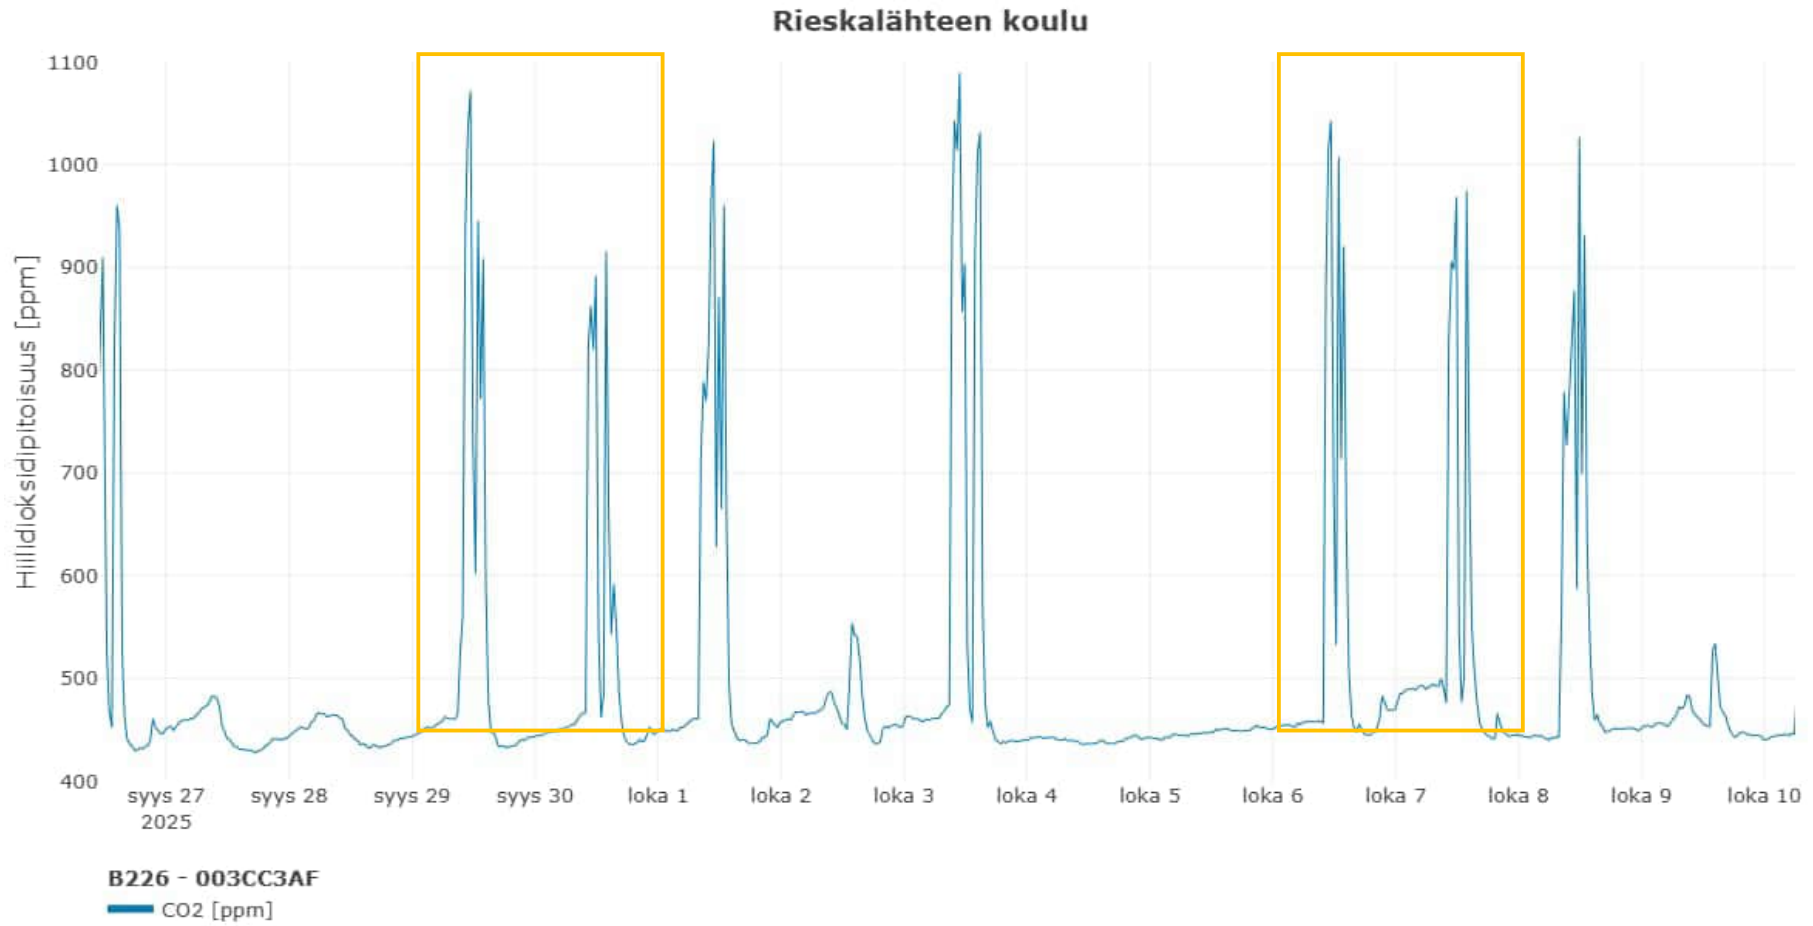
Hiilidioksidipitoisuus – Luokkahuone B226

Kuva 34. Luokkahuoneen B225 sisäilman hiilidioksidipitoisuus aikavälillä 26.9.–10.10.2025. Viikonloput on merkitty kuvaan oransseilla lokeroilla.

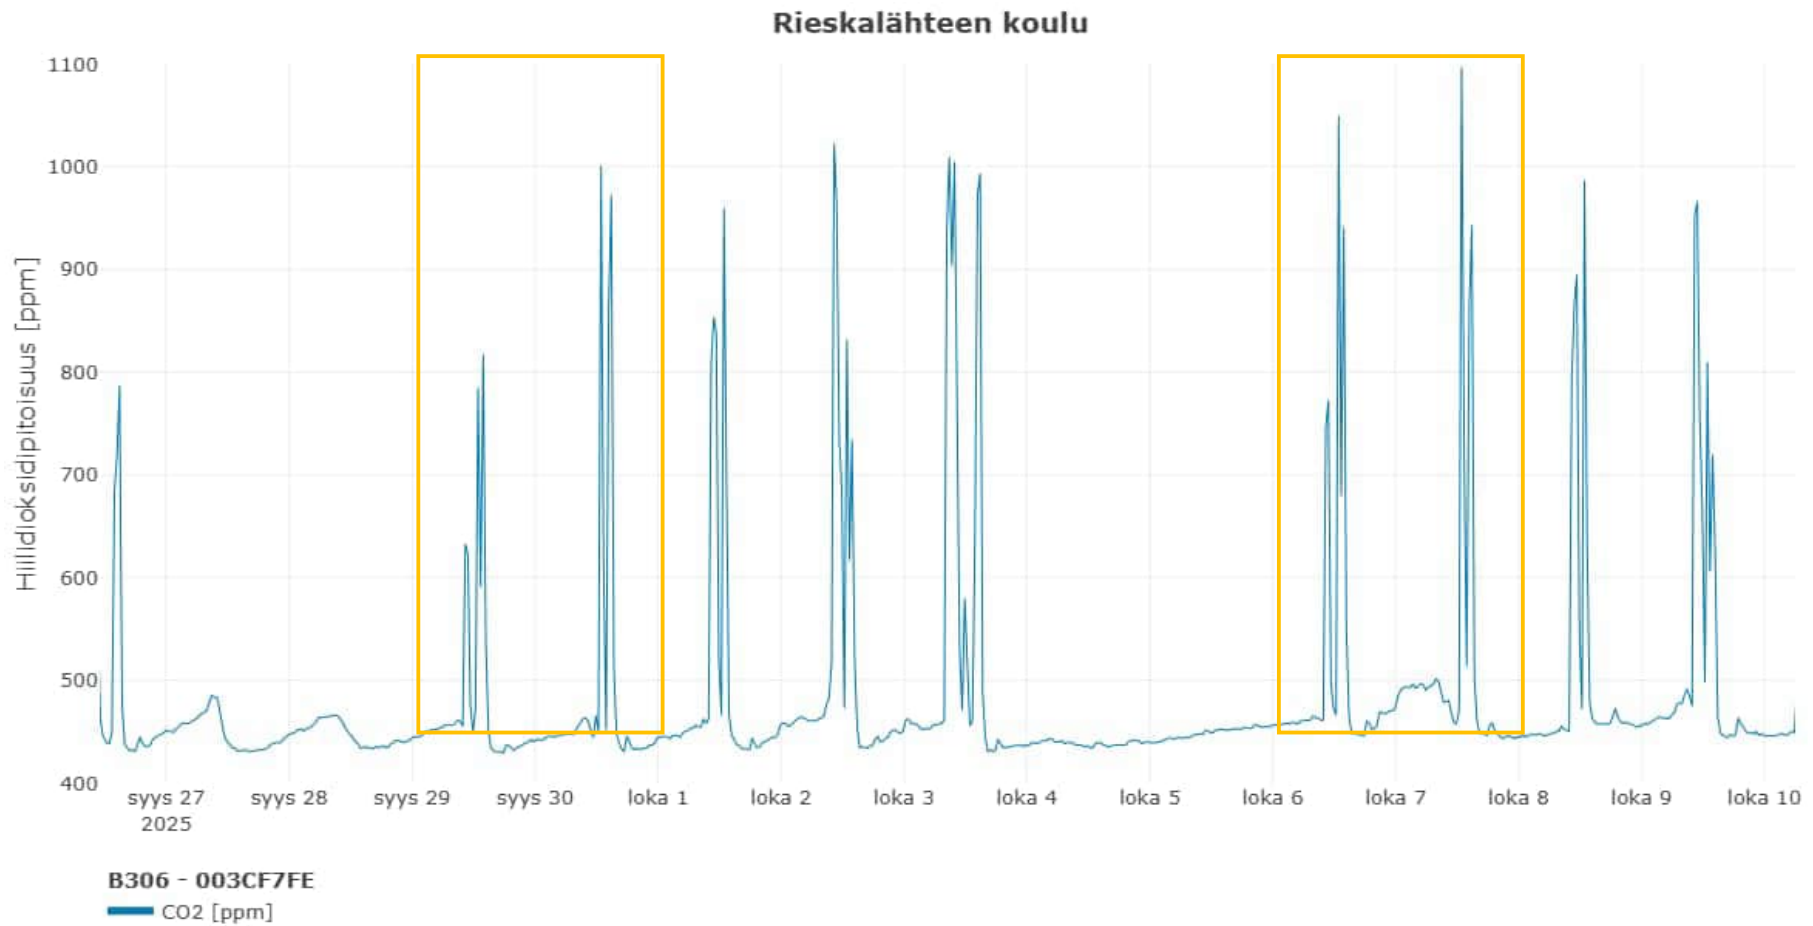
Hiilidioksidipitoisuus – Luokkahuone B306

Kuva 35. Luokkahuoneen B306 sisäilman hiilidioksidipitoisuus aikavälillä 26.9.–10.10.2025. Viikonloput on merkitty kuvaan oransseilla lokeroilla.
