RIESKALÄHTEEN KOULU			
Projekti: 73 (VATTI)	Kohde: 63	Luokka: 1	Versionumme: 1
Paikka: Järvenpää, Turku	Alue: 3, 20300	Alue: 3, 20300	Alue: 3, 20300
Projekti: 1022289878	Alue: N2000	Alue: N2000	Alue: N2000
TURKU		ARK	003
		16.10.2019

29.12.2025

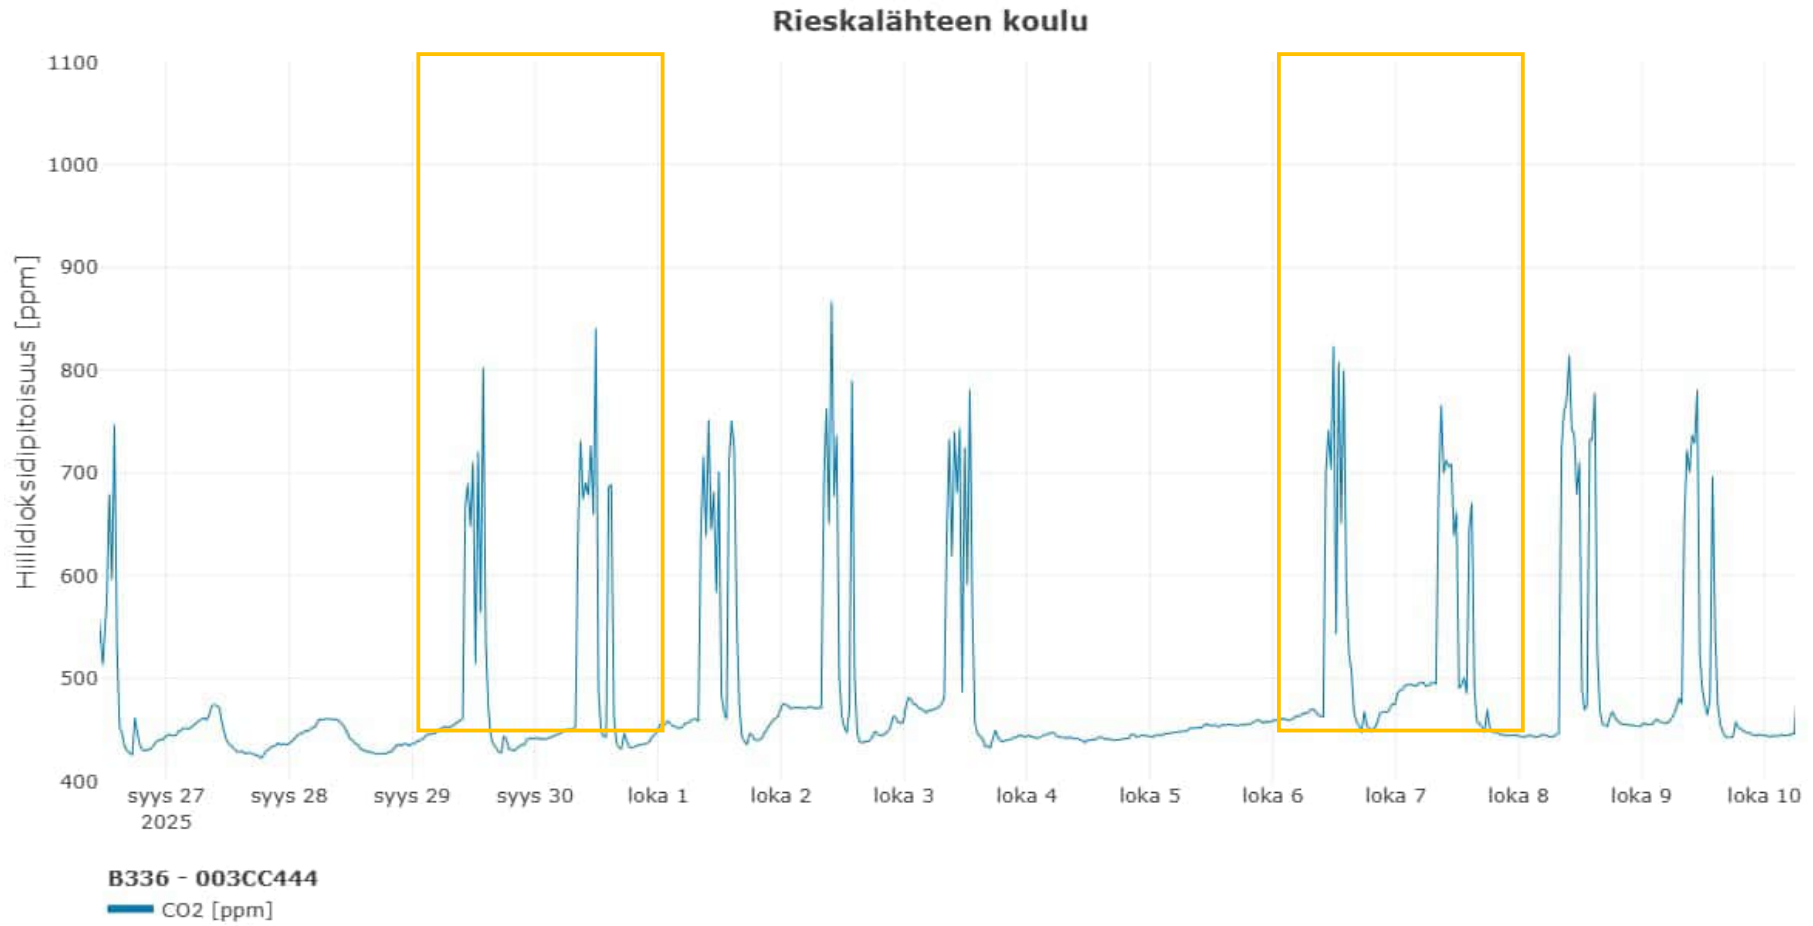
Hiilidioksidipitoisuus – Luokkahuone B336

Kuva 36. Luokkahuoneen B336 sisäilman hiilidioksidipitoisuus aikavälillä 26.9.–10.10.2025. Viikonloput on merkitty kuvaan oransseilla lokeroilla.

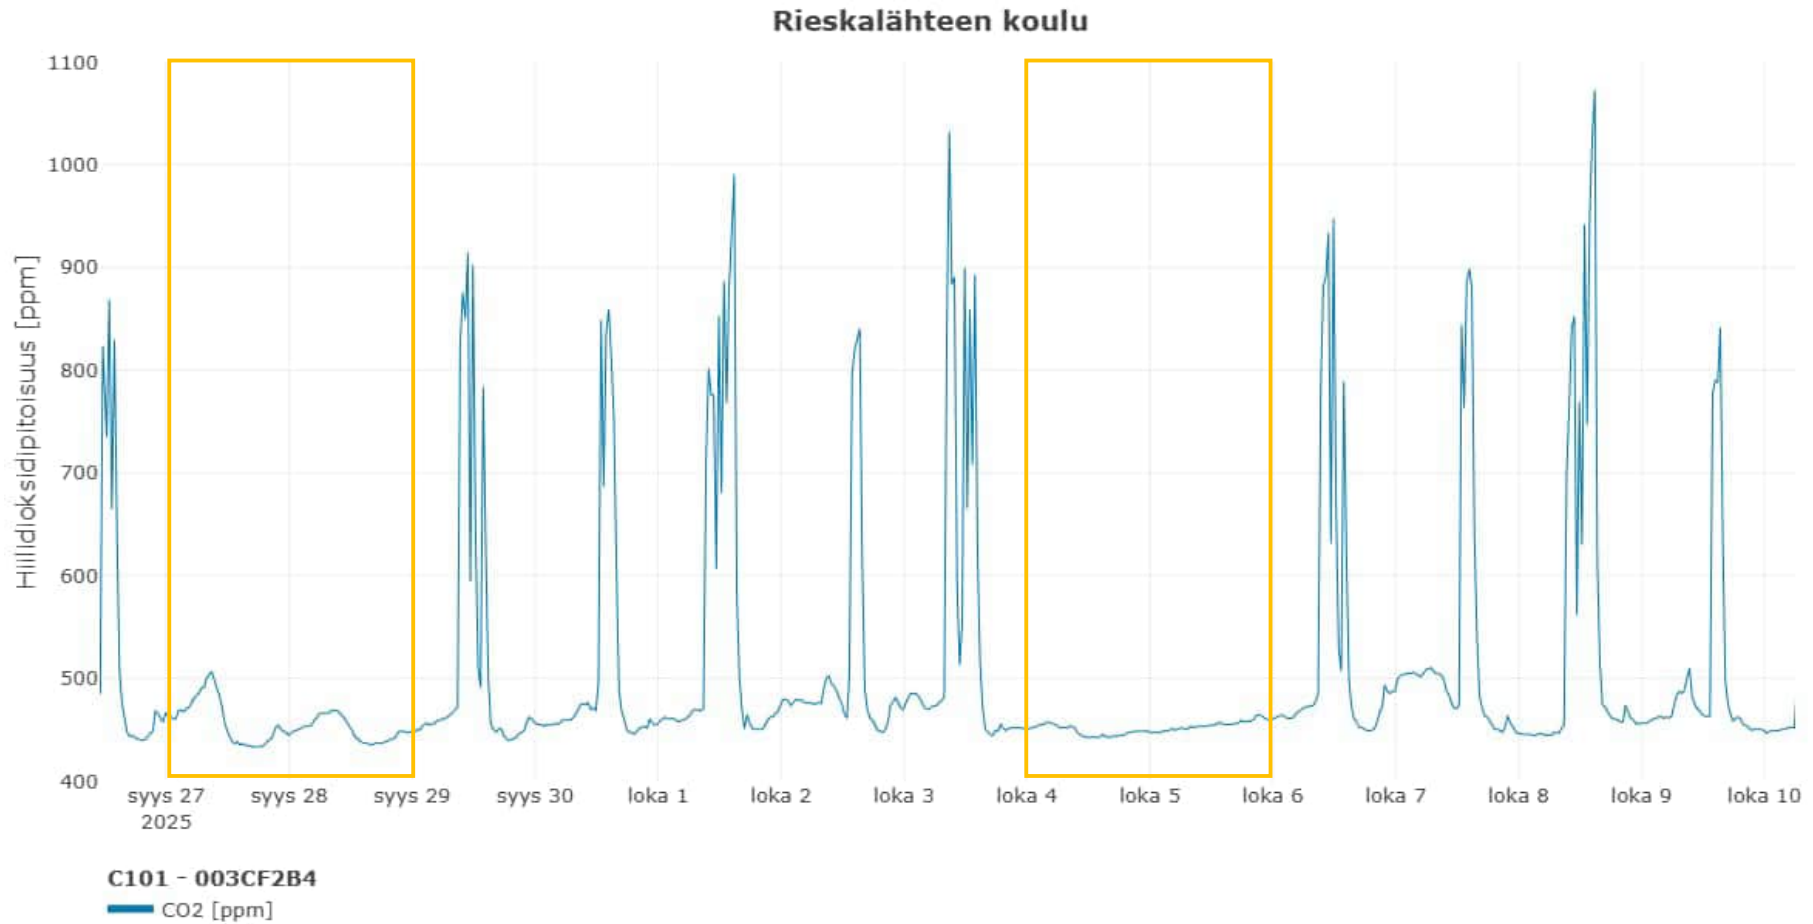
Hiilidioksidipitoisuus – Luokkahuone C101

Kuva 37. Luokkahuoneen C101 sisäilman hiilidioksidipitoisuus aikavälillä 26.9.–10.10.2025. Viikonloput on merkitty kuvaan oransseilla lokeroilla.

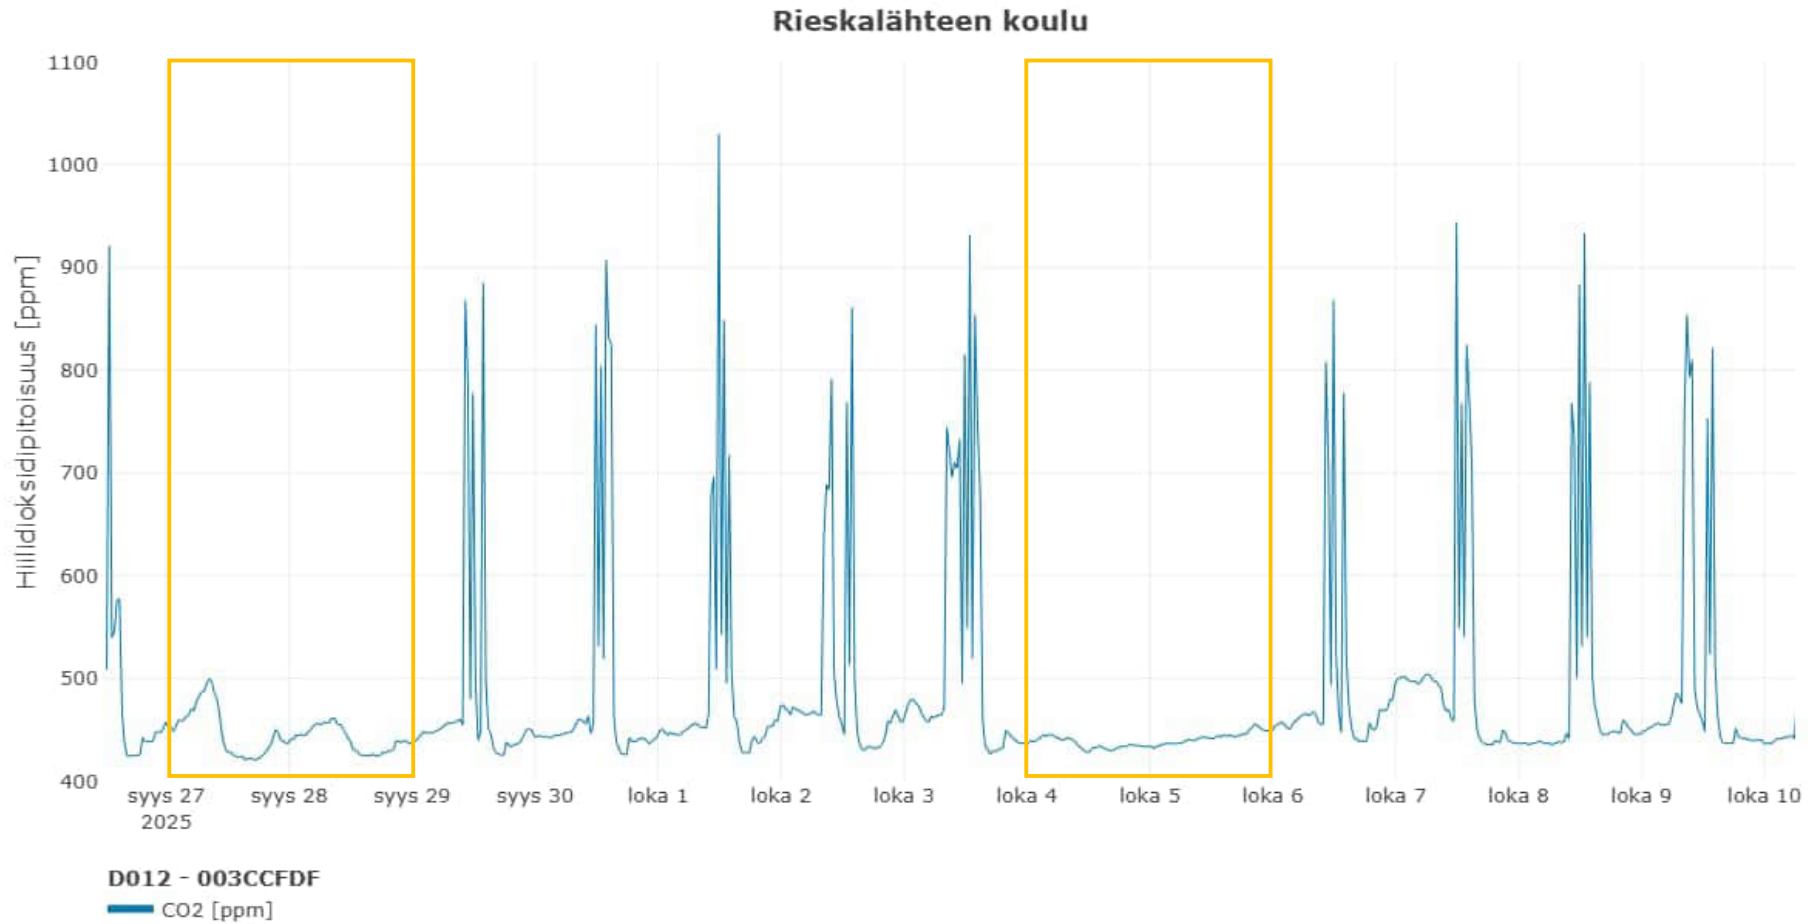
Hiilidioksidipitoisuus – Luokkahuone D012

Kuva 38. Luokkahuoneen D012 sisäilman hiilidioksidipitoisuus aikavälillä 26.9.–10.10.2025. Viikonloput on merkitty kuvaan oransseilla lokeroilla.

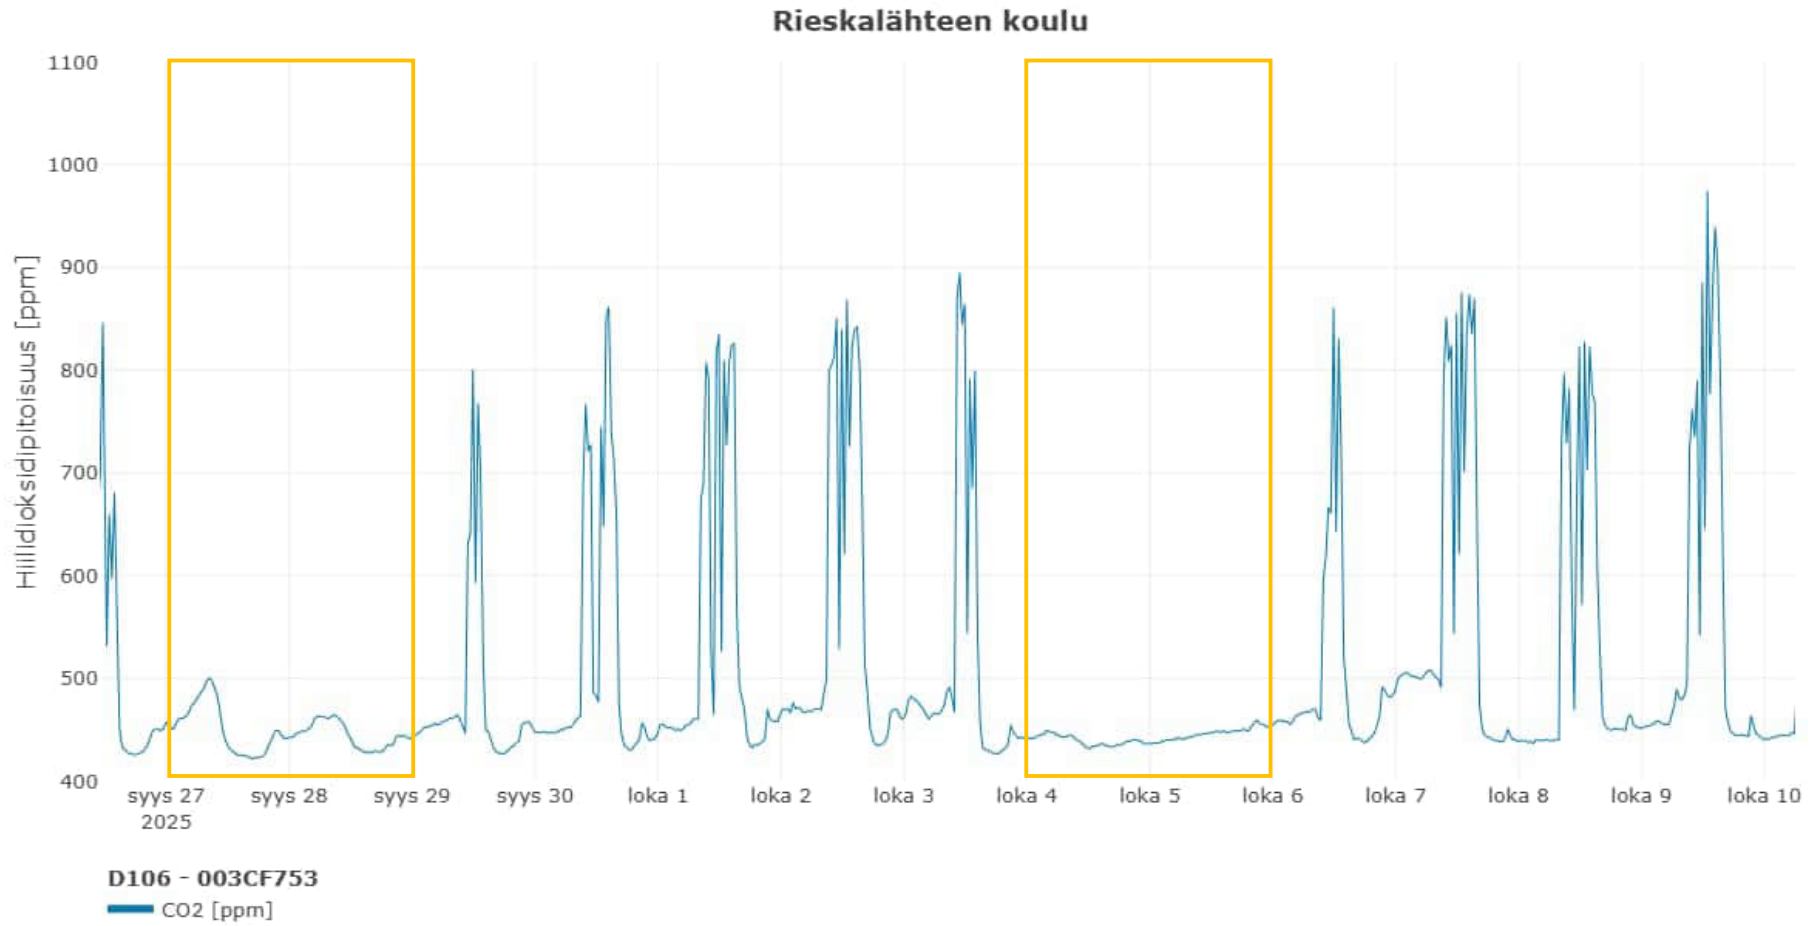
Hiilidioksidipitoisuus – Luokkahuone D106

Kuva 39. Luokkahuoneen D106 sisäilman hiilidioksidipitoisuus aikavälillä 26.9.–10.10.2025. Viikonloput on merkitty kuvaan oransseilla lokeroilla.

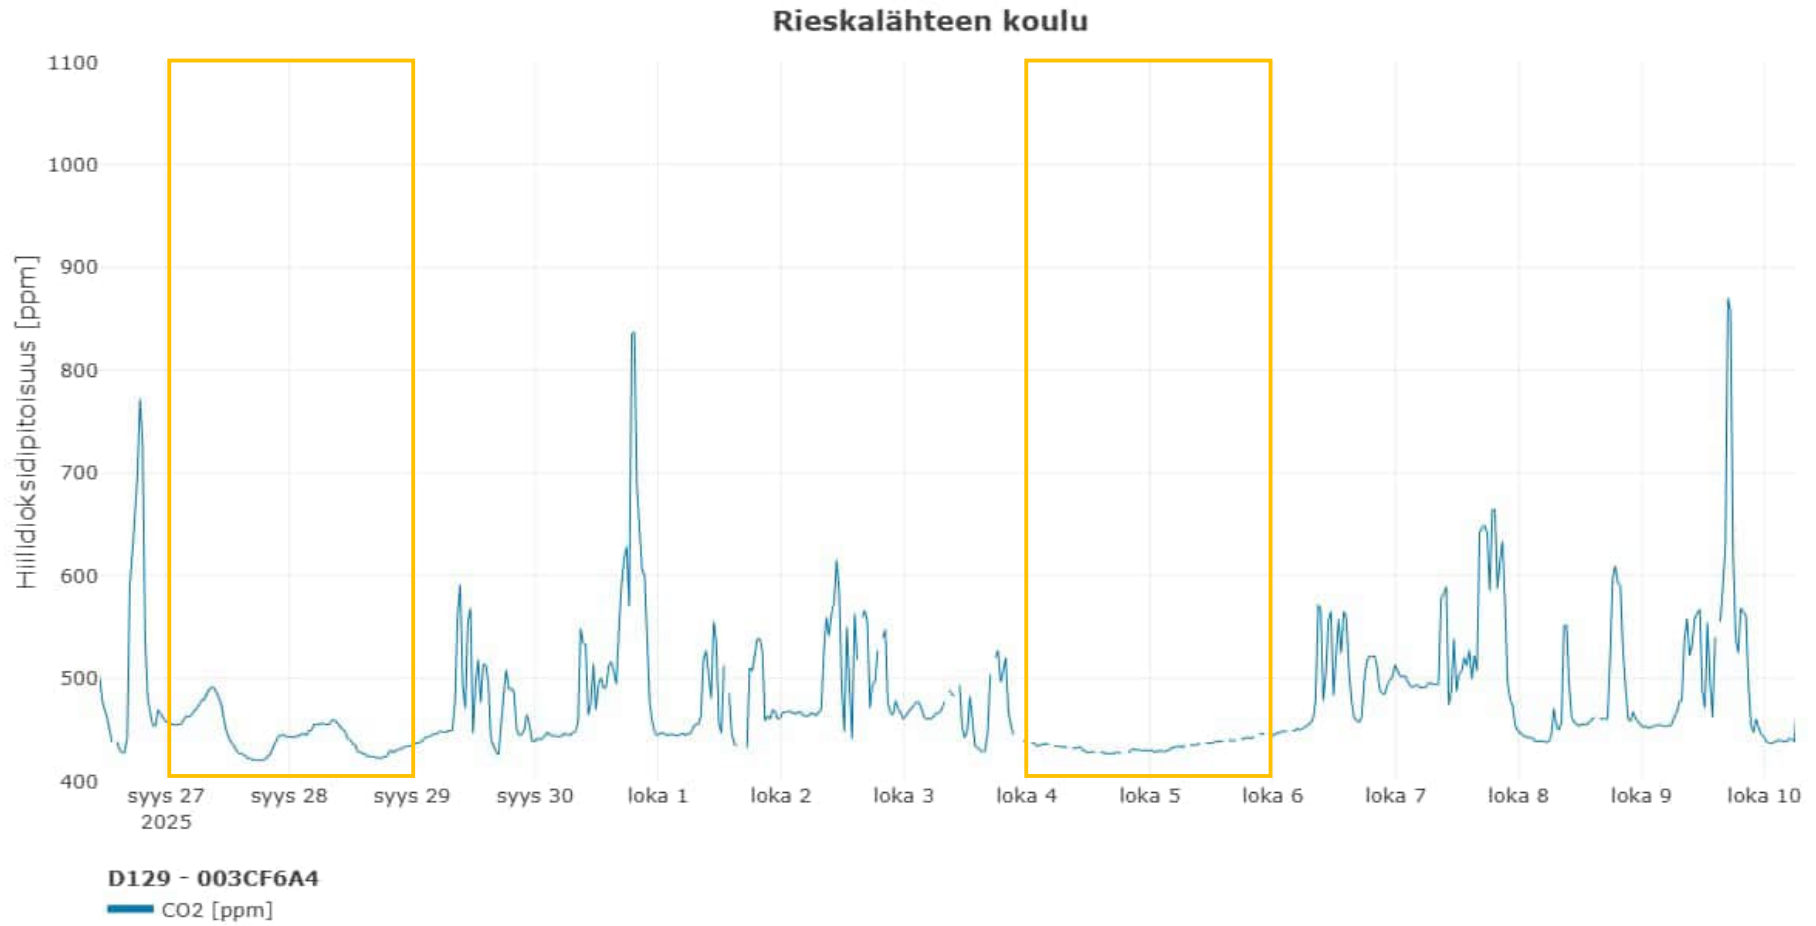
Hiilidioksidipitoisuus – Työsali D129

Kuva 40. Työsalin D129 sisäilman hiilidioksidipitoisuus aikavälillä 26.9.–10.10.2025. Viikonloput on merkitty kuvaan oransseilla lokeroilla.

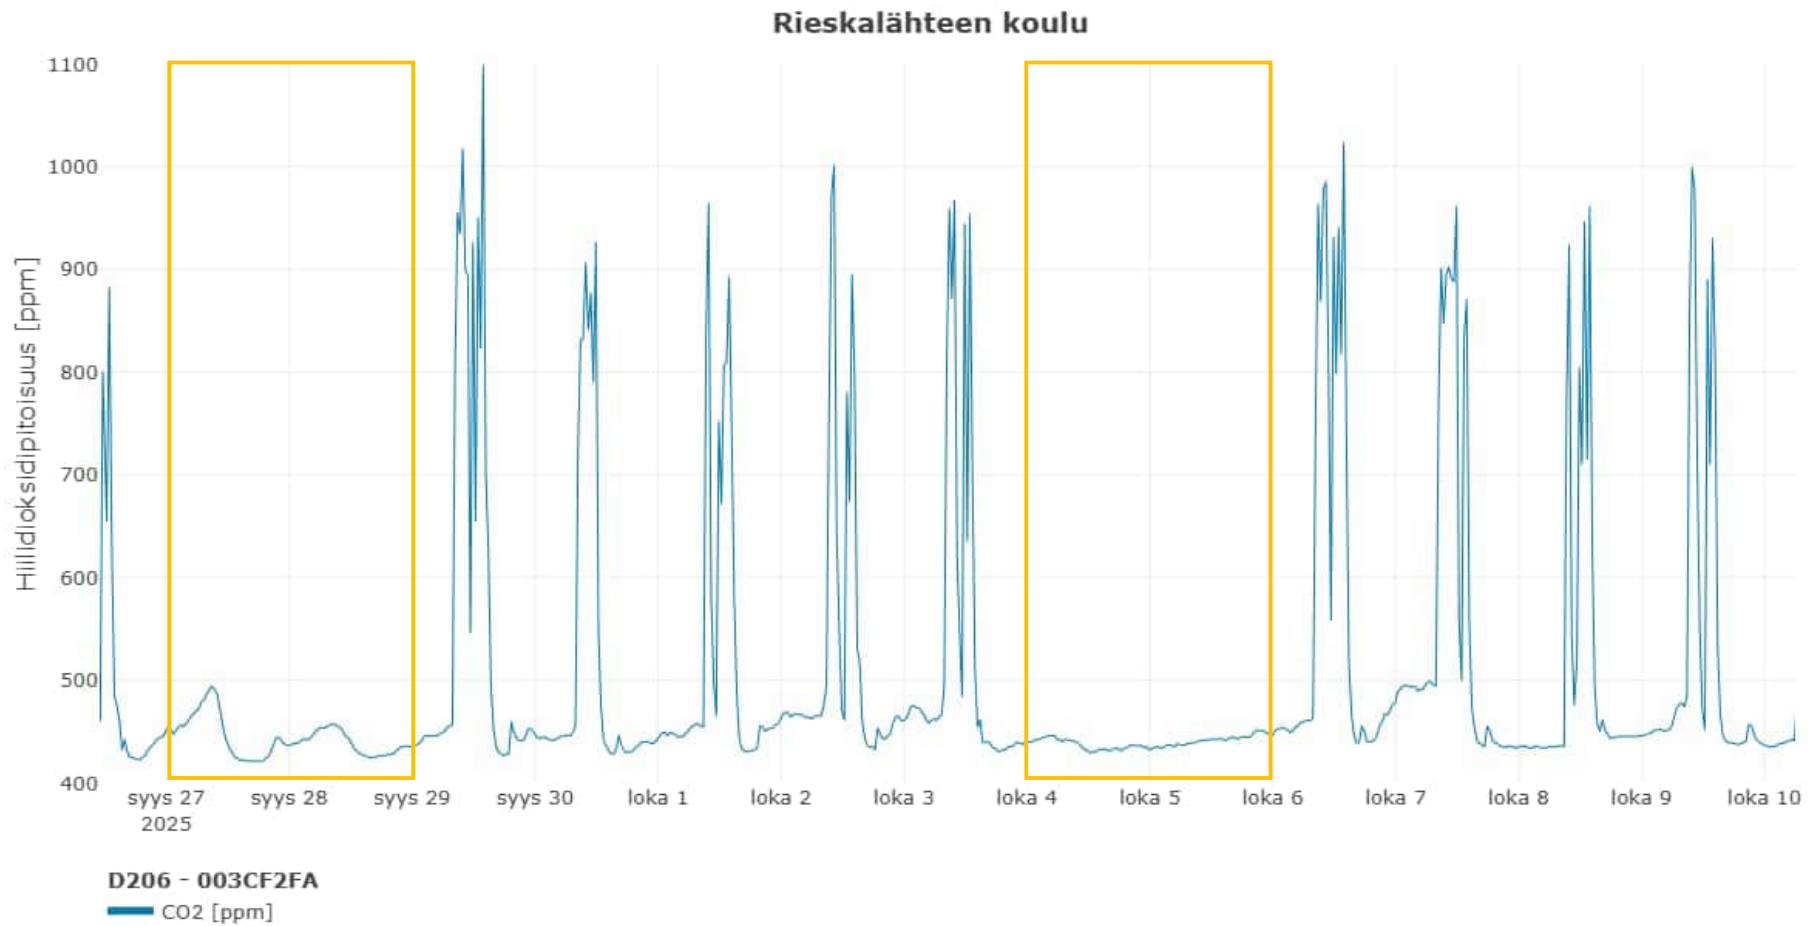
Hiilidioksidipitoisuus – Luokkahuone D206

Kuva 41. Luokkahuoneen D206 sisäilman hiilidioksidipitoisuus aikavälillä 26.9.–10.10.2025. Viikonloput on merkitty kuvaan oransseilla lokeroilla.

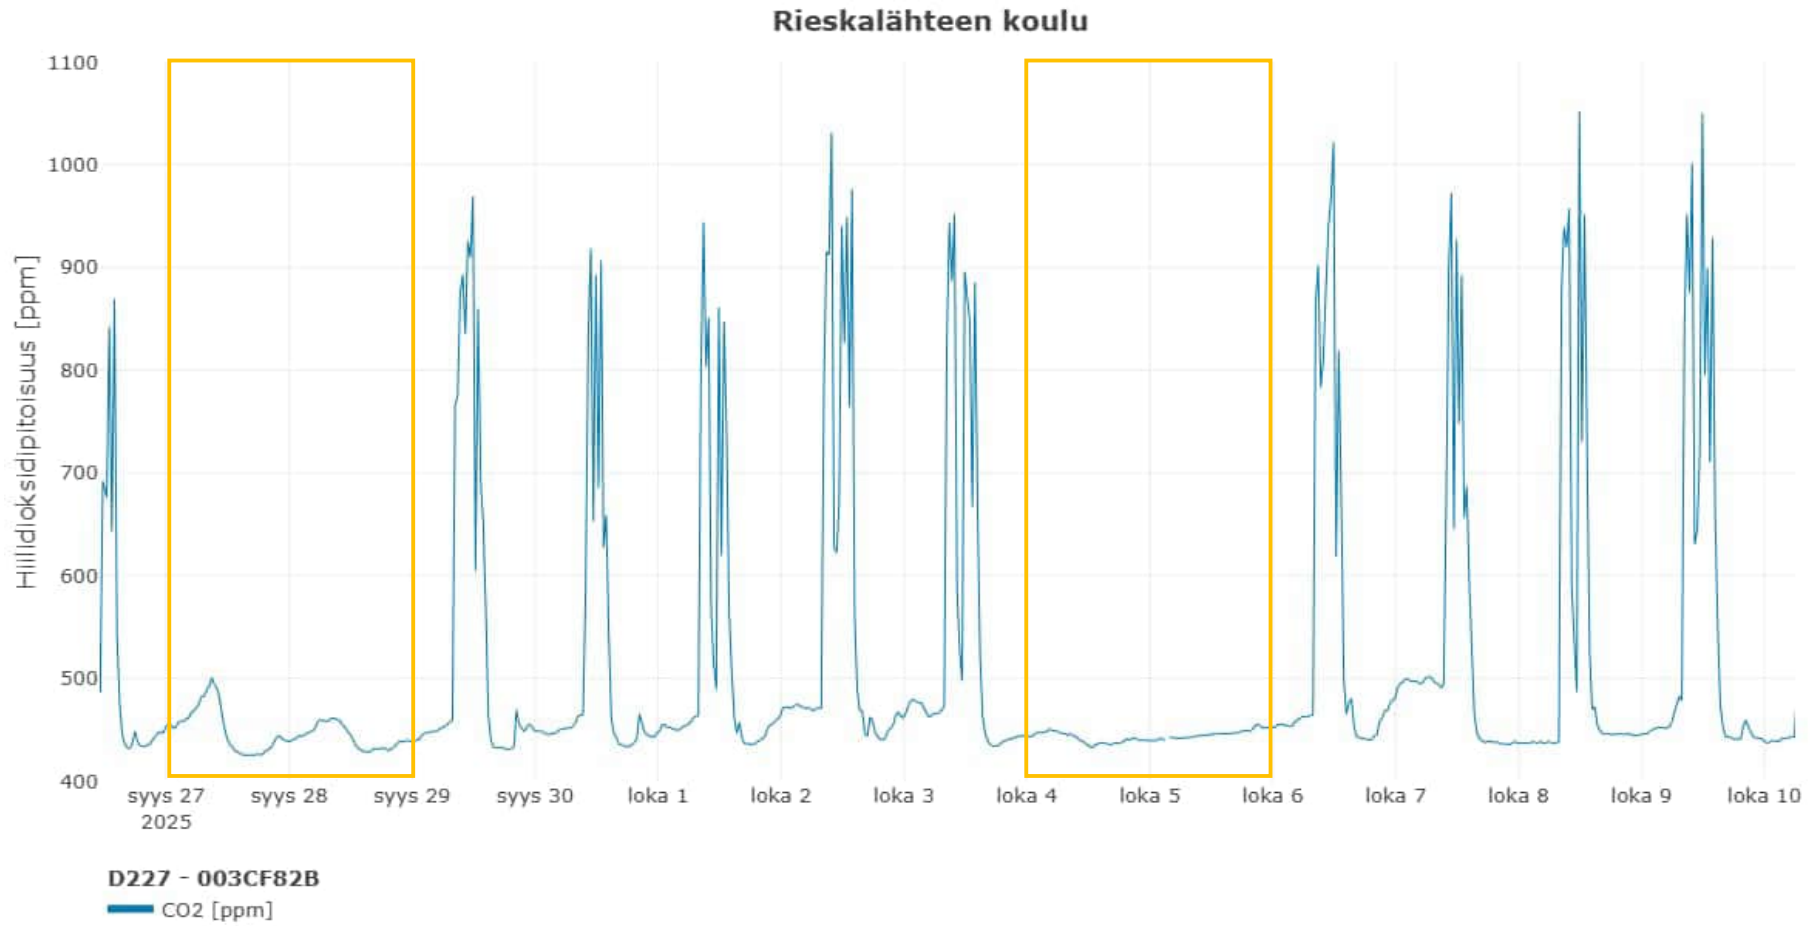
Hiilidioksidipitoisuus – Luokkahuone D227

Kuva 42. Luokkahuoneen D227 sisäilman hiilidioksidipitoisuus aikavälillä 26.9.–10.10.2025. Viikonloput on merkitty kuvaan oransseilla lokeroilla.

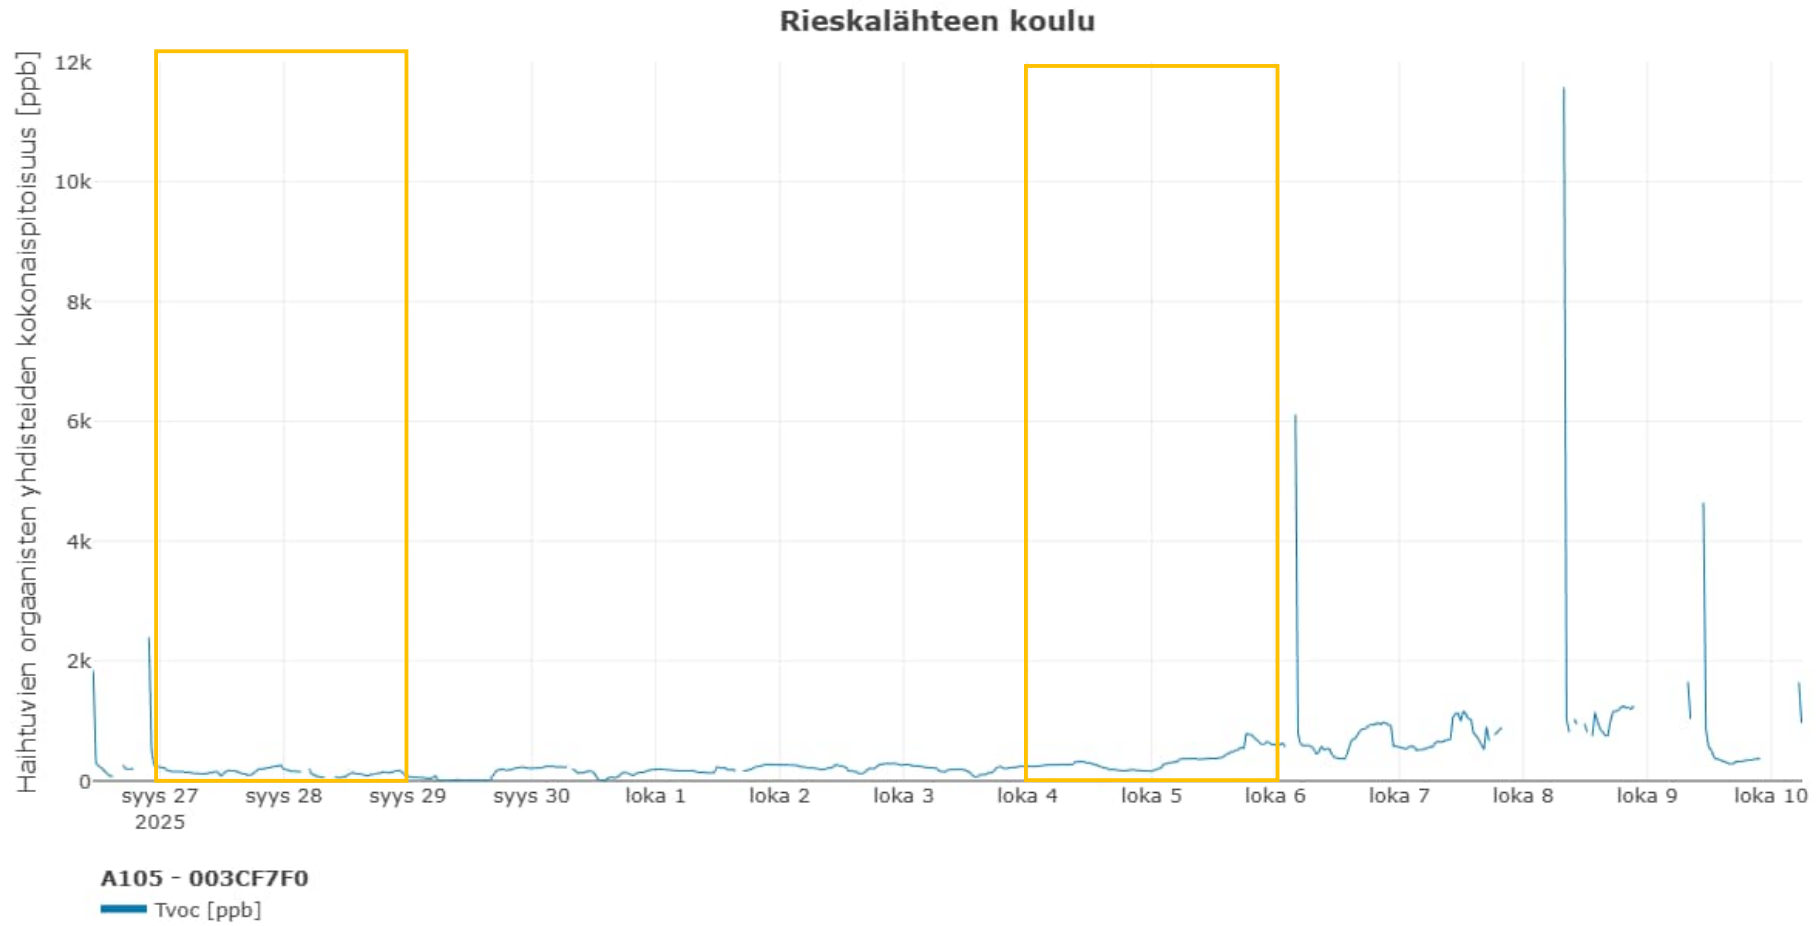
TVOC-pitoisuus – Luokkahuone A105

Kuva 43. Luokkahuoneen A105 sisäilman TVOC-pitoisuus aikavälillä 26.9.–10.10.2025. Viikonloput on merkitty kuvaan oransseilla lokeroilla.

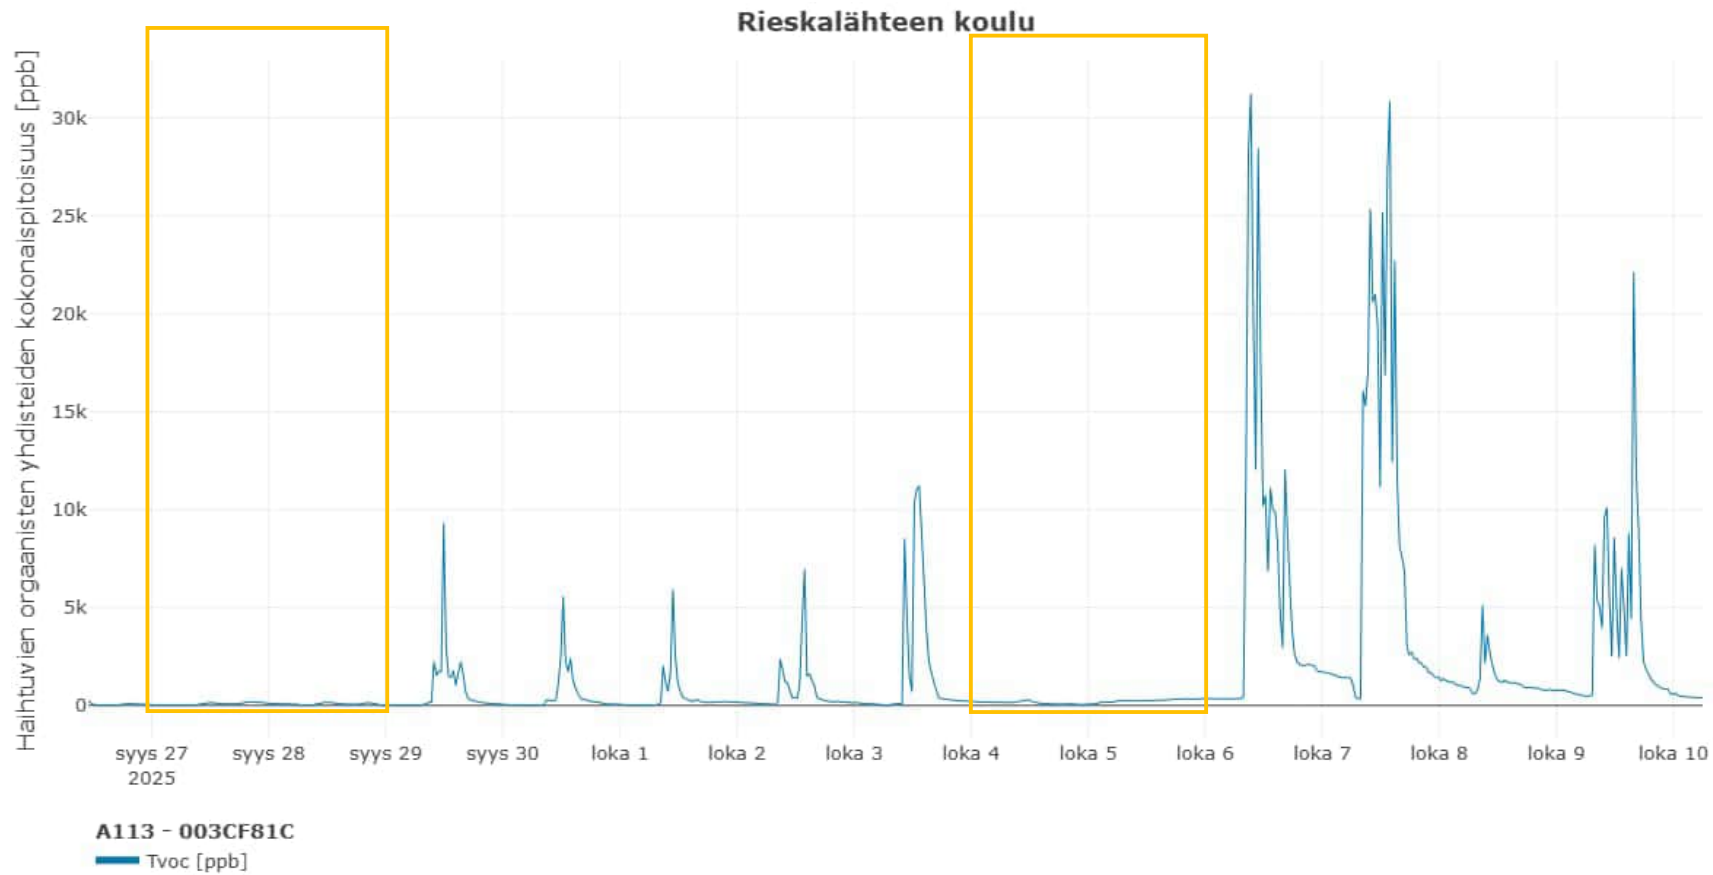
TVOC-pitoisuus – Huone A113/A112

Kuva 44. Luokkahuoneen A113 sisäilman TVOC-pitoisuus aikavälillä 26.9.–10.10.2025. Viikonloput on merkitty kuvaan oranssilla lokeroilla. Mittari siirrettiin tilasta A113 tilaan A112 30.9. klo 9:30, kun tilojen käyttöaste tarkentui.

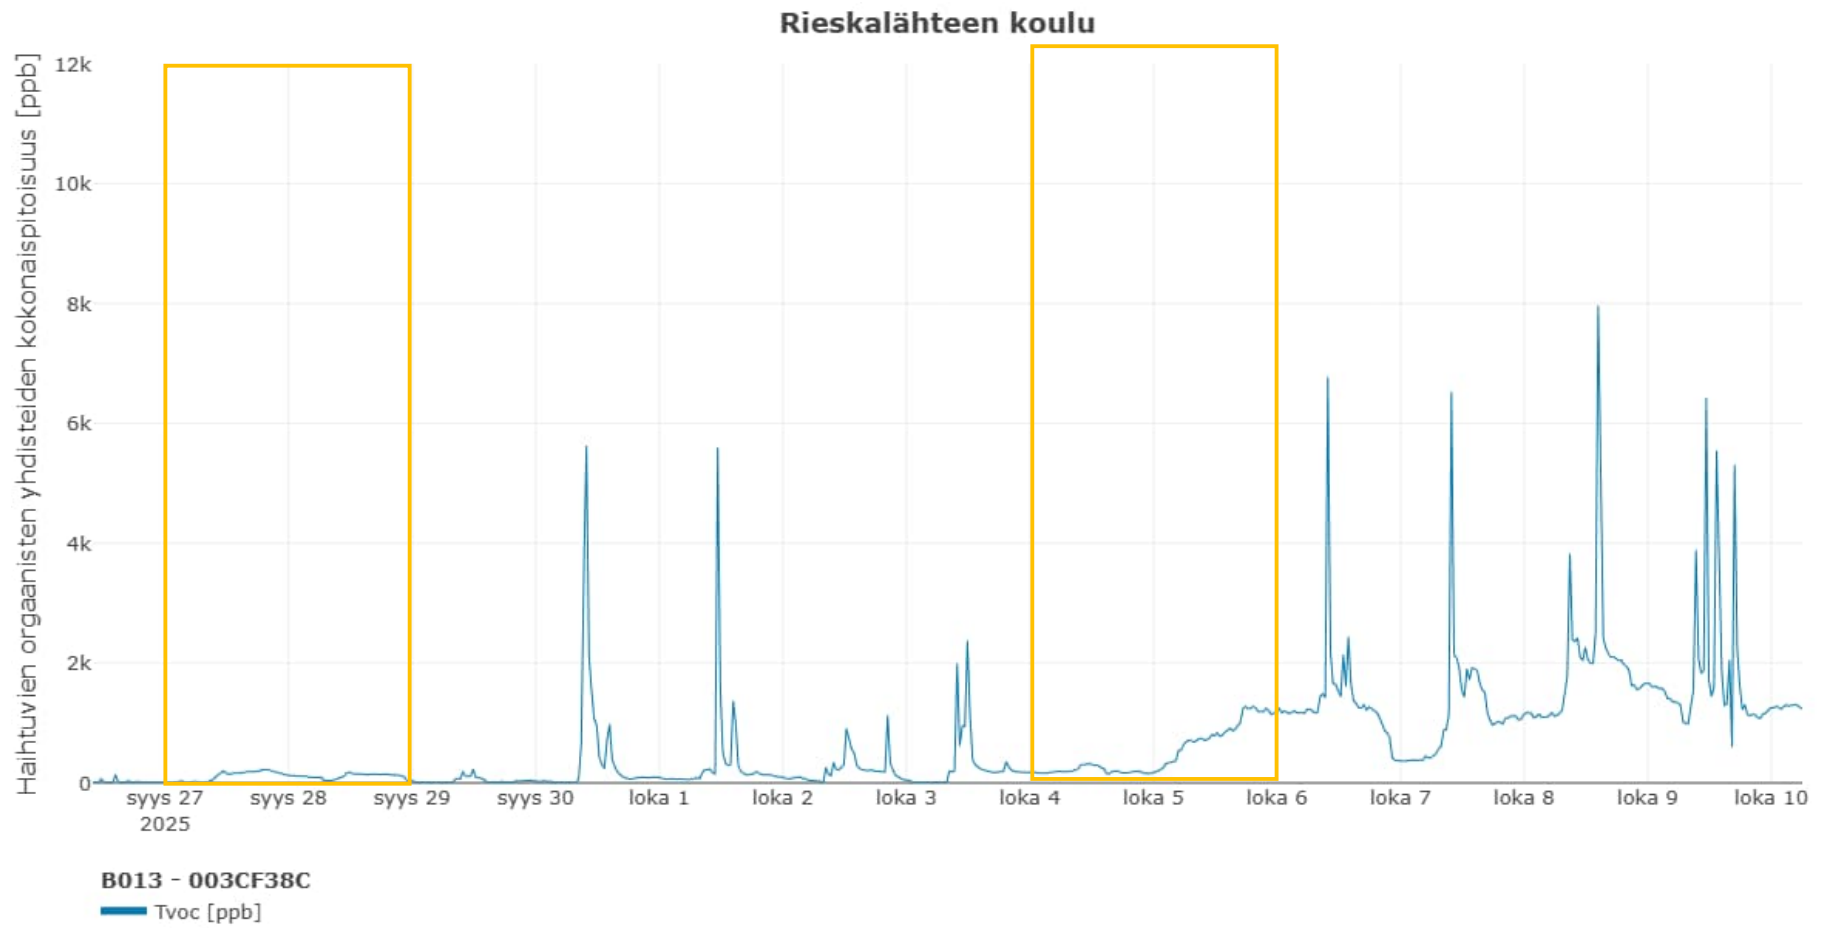
TVOC-pitoisuus – Luokkahuone B013

Kuva 45. Luokkahuoneen B013 sisäilman TVOC-pitoisuus aikavälillä 26.9.–10.10.2025. Viikonloput on merkitty kuvaan oransseilla lokeroilla.

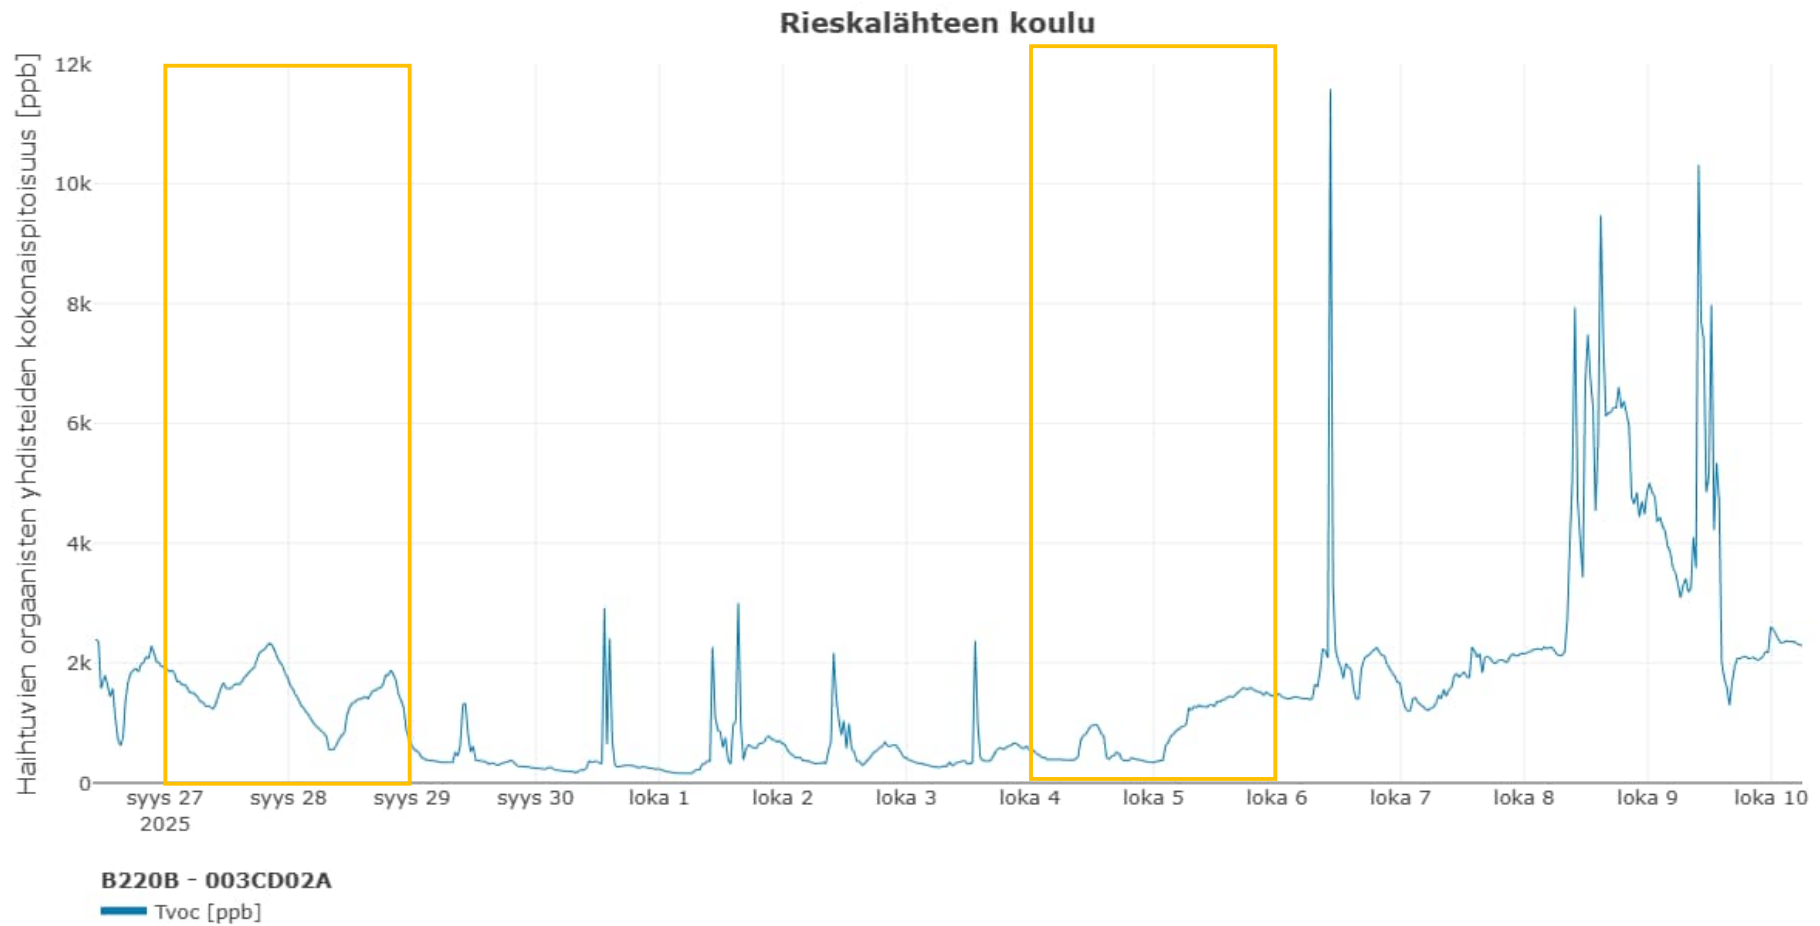
TVOC-pitoisuus – Luokkahuone B220B

Kuva 46. Luokkahuoneen B220B sisäilman TVOC-pitoisuus aikavälillä 26.9.–10.10.2025. Viikonloput on merkitty kuvaan oransseilla lokeroilla.

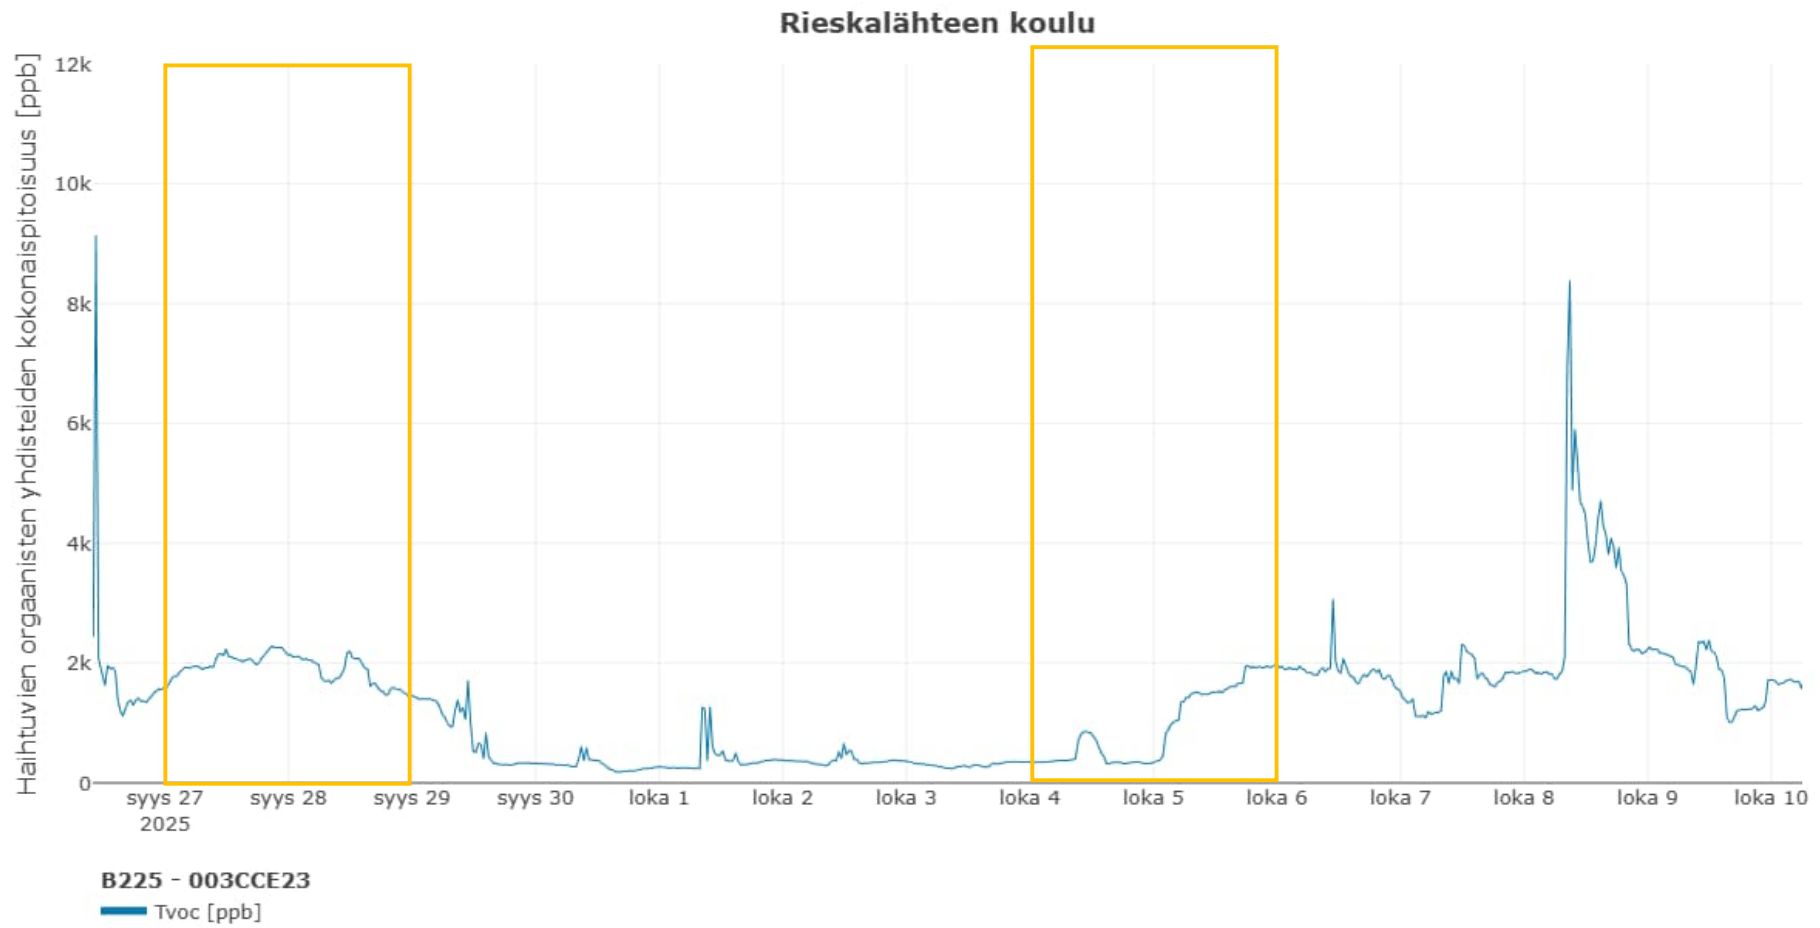
TVOC-pitoisuus – Luokkahuone B225

Kuva 47. Luokkahuoneen B225 sisäilman TVOC-pitoisuus aikavälillä 26.9.–10.10.2025. Viikonloput on merkitty kuvaan oransseilla lokeroilla.

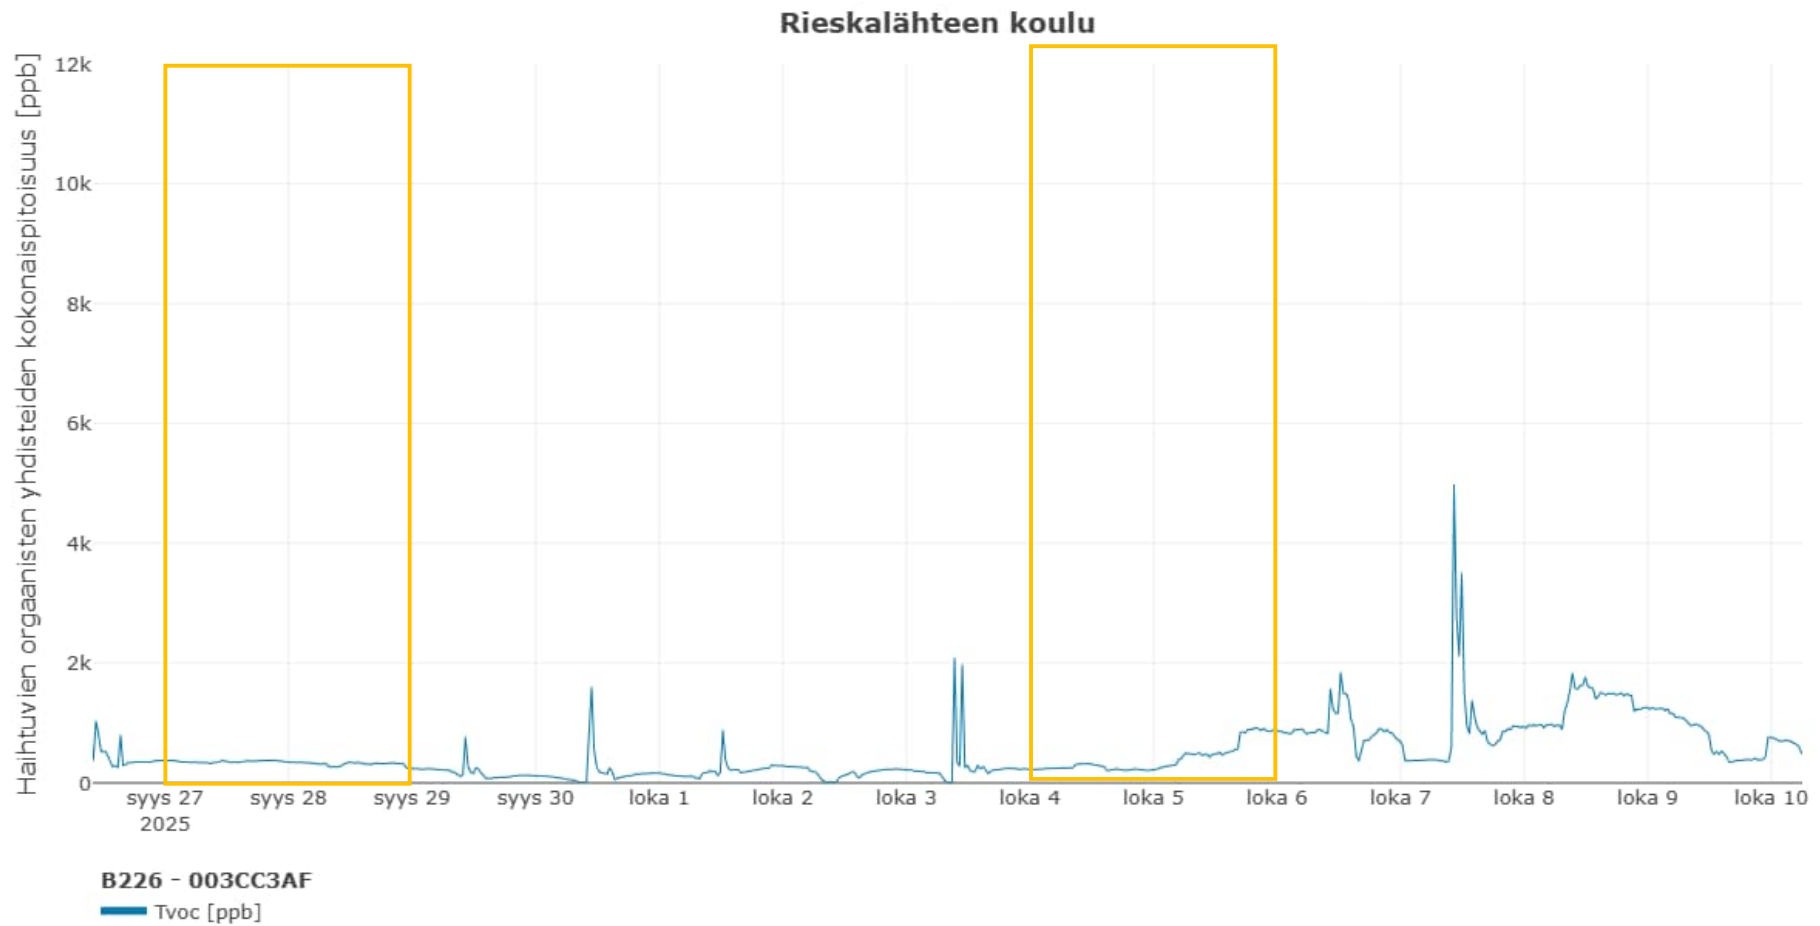
TVOC-pitoisuus – Luokkahuone B226

Kuva 48. Luokkahuoneen B226 sisäilman TVOC-pitoisuus aikavälillä 26.9.–10.10.2025. Viikonloput on merkitty kuvaan oransseilla lokeroilla.
