RIESKALÄHTEEN KOULU			
Projekti: 73 (VATTI)	Kohde: 63	Luokka: 1	Versionumme: 1
Paikka: Järvenpää, Turku	Alue: 3, 20300	Alue: 3, 20300	Alue: 3, 20300
Projekti: 1022289878	Alue: N2000	Alue: N2000	Alue: N2000
TURKU		ARK	003
		16.10.2019

29.12.2025

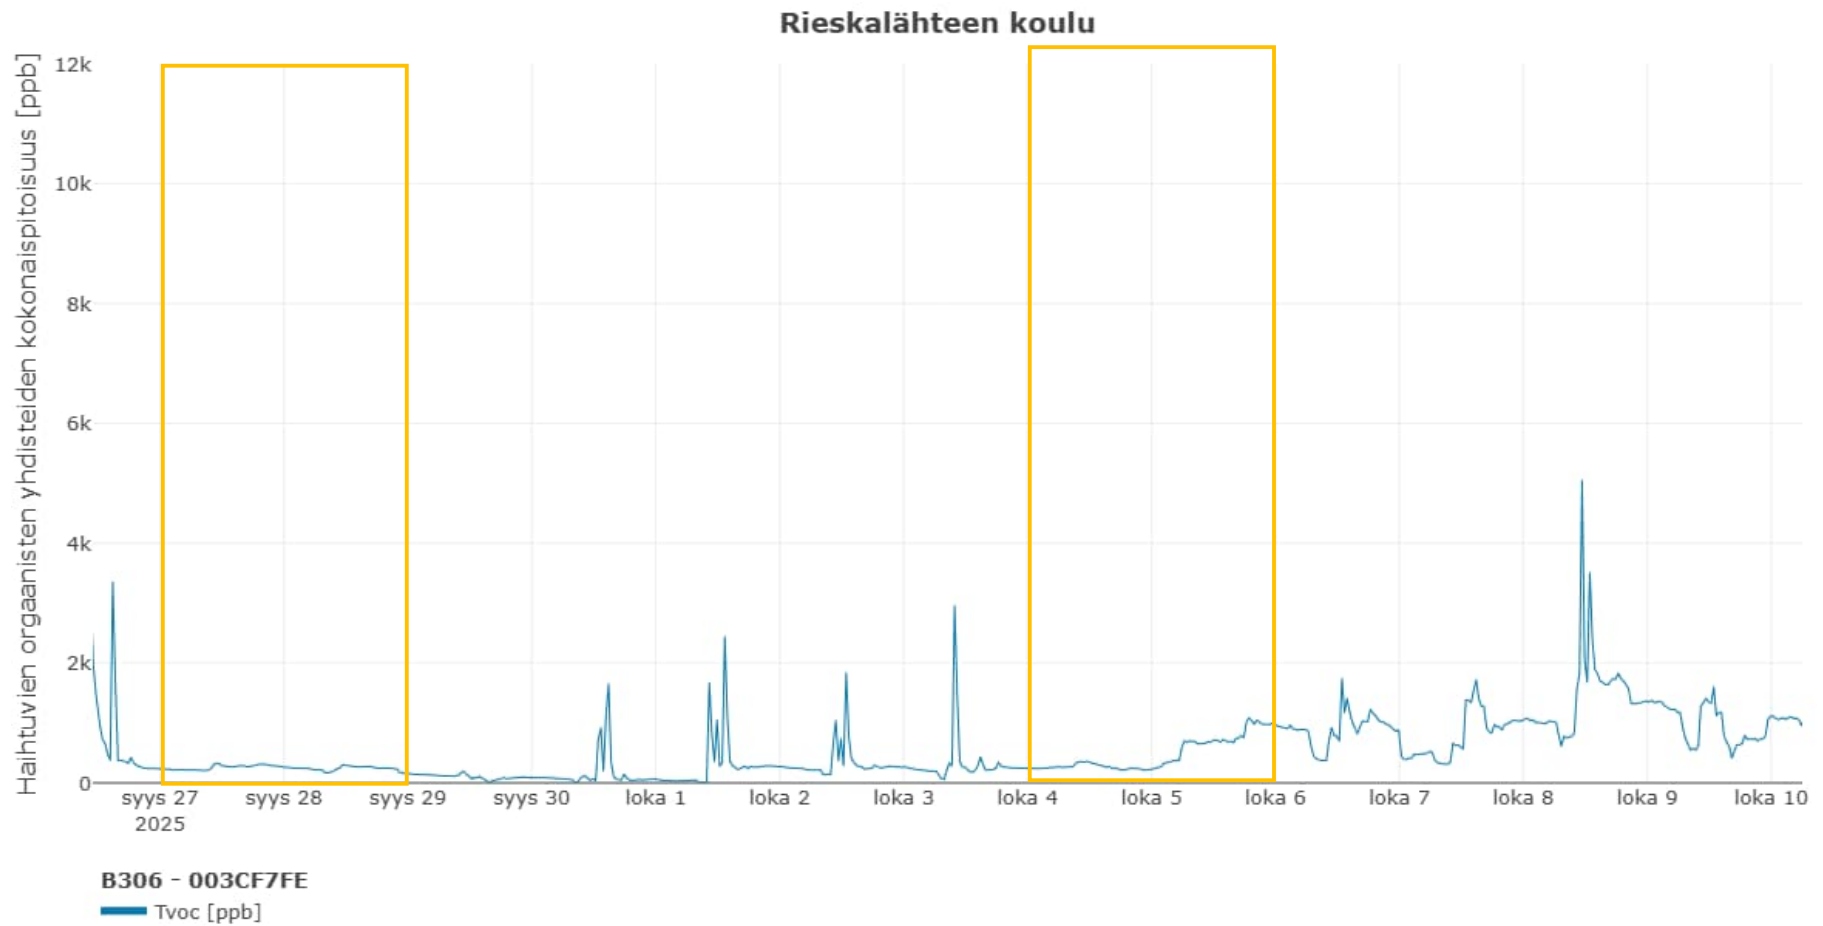
TVOC-pitoisuus – Luokkahuone B306

Kuva 49. Luokkahuoneen B306 sisäilman TVOC-pitoisuus aikavälillä 26.9.–10.10.2025. Viikonloput on merkitty kuvaan oransseilla lokeroilla.

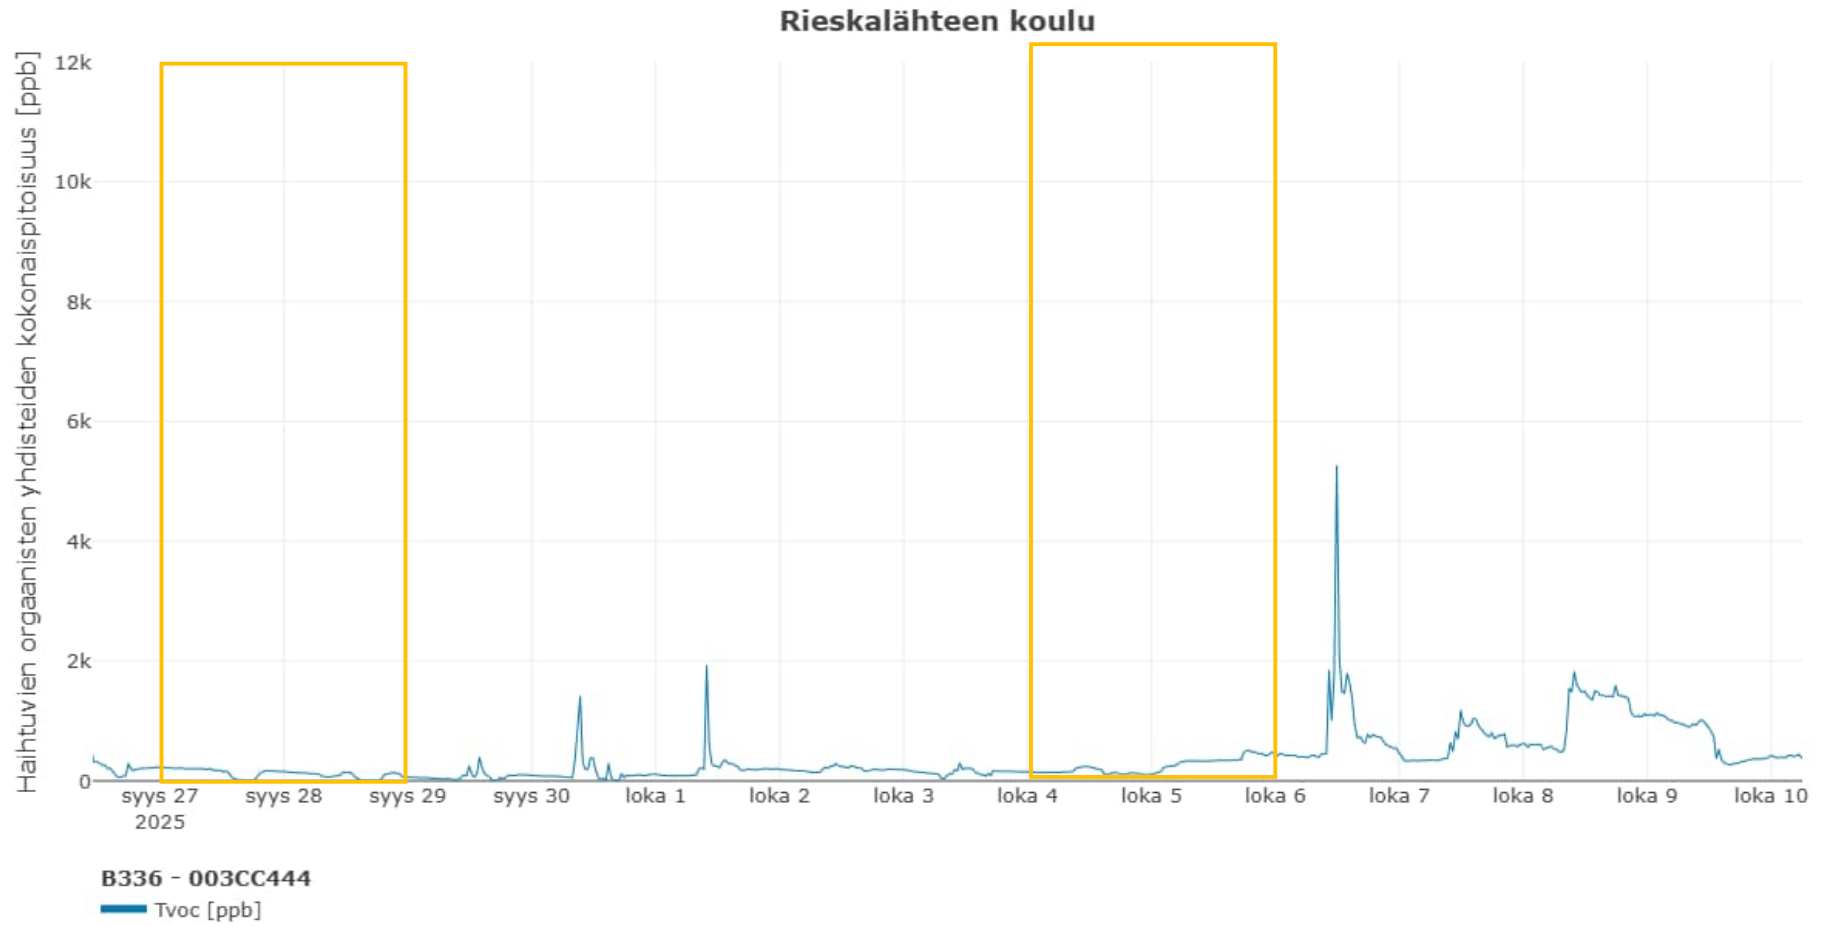
TVOC-pitoisuus – Luokkahuone B336

Kuva 50. Luokkahuoneen B336 sisäilman TVOC-pitoisuus aikavälillä 26.9.–10.10.2025. Viikonloput on merkitty kuvaan oransseilla lokeroilla.

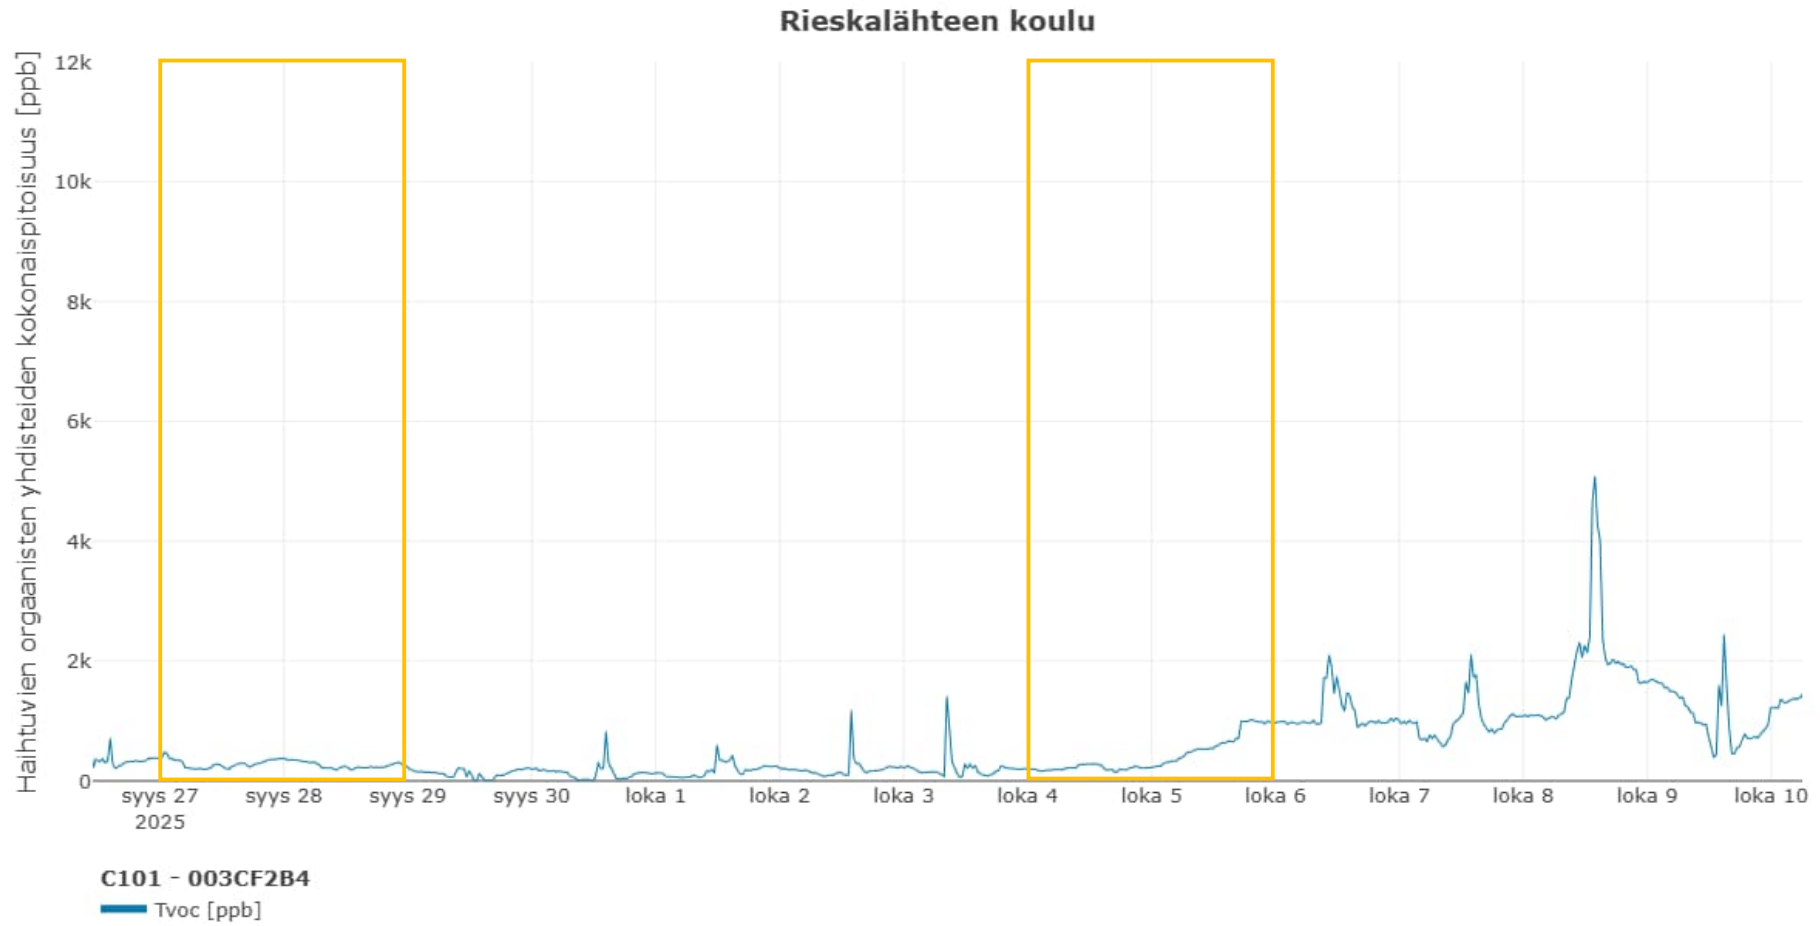
TVOC-pitoisuus – Luokkahuone C101

Kuva 51. Luokkahuoneen C101 sisäilman TVOC-pitoisuus aikavälillä 26.9.–10.10.2025. Viikonloput on merkitty kuvaan oransseilla lokeroilla.

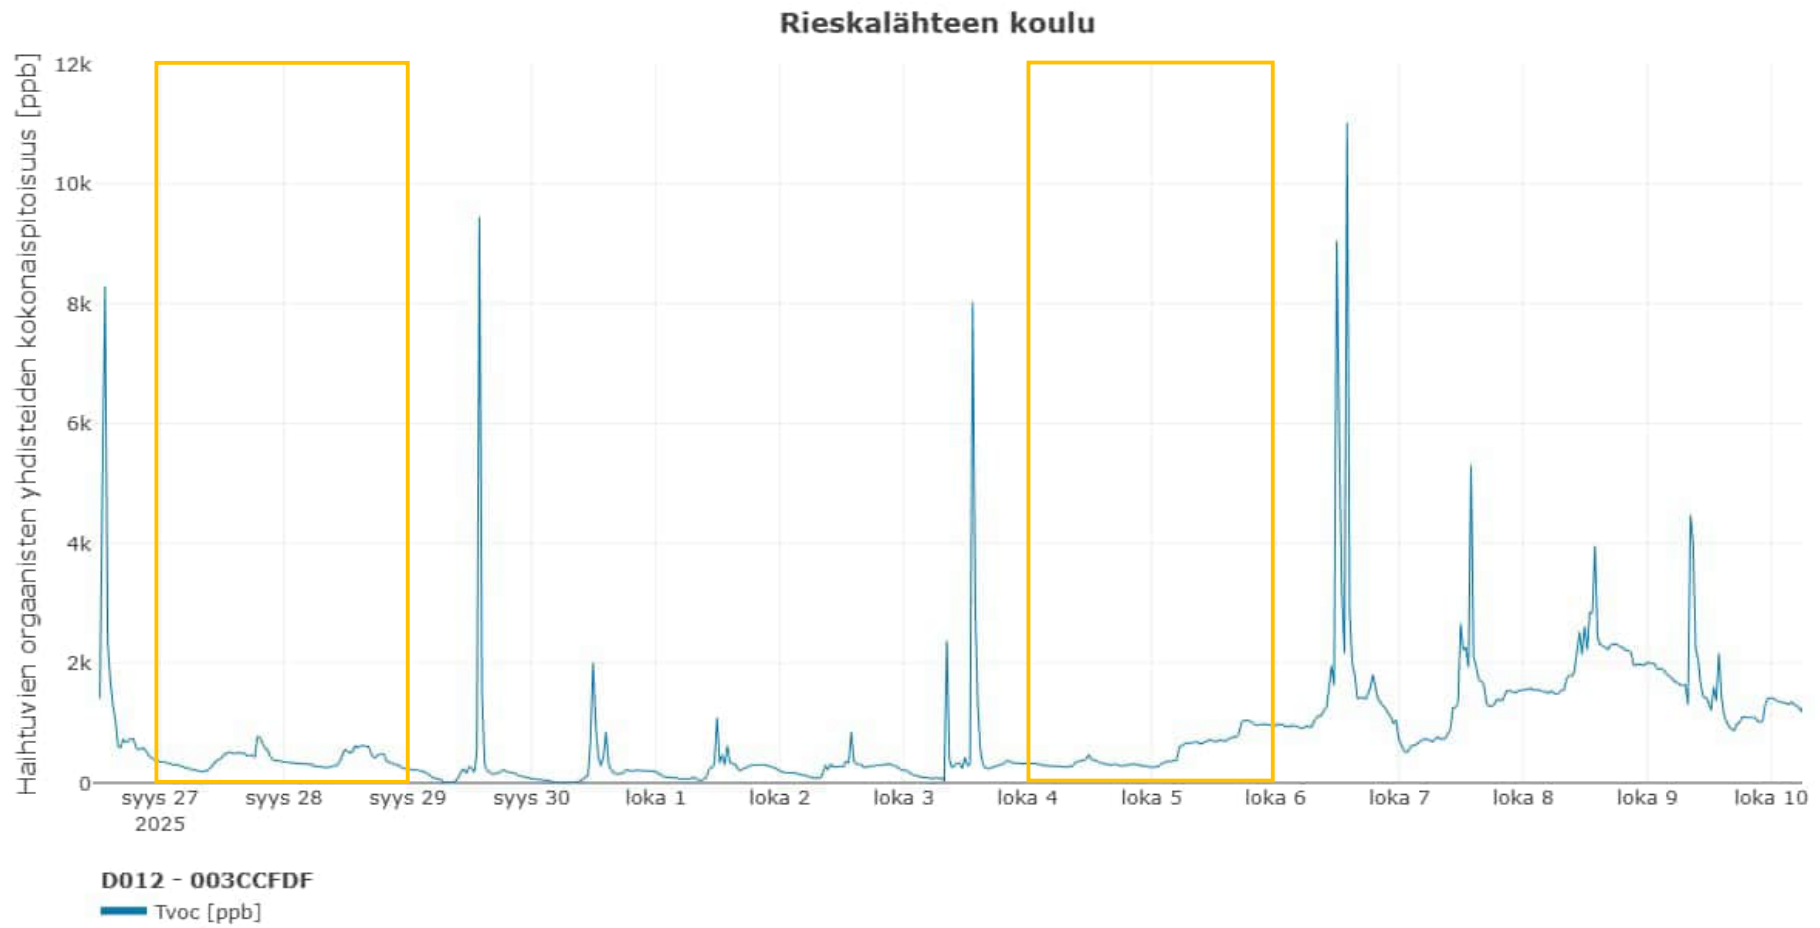
TVOC-pitoisuus – Luokkahuone D012

Kuva 52. Luokkahuoneen D012 sisäilman TVOC-pitoisuus aikavälillä 26.9.–10.10.2025. Viikonloput on merkitty kuvaan oransseilla lokeroilla.

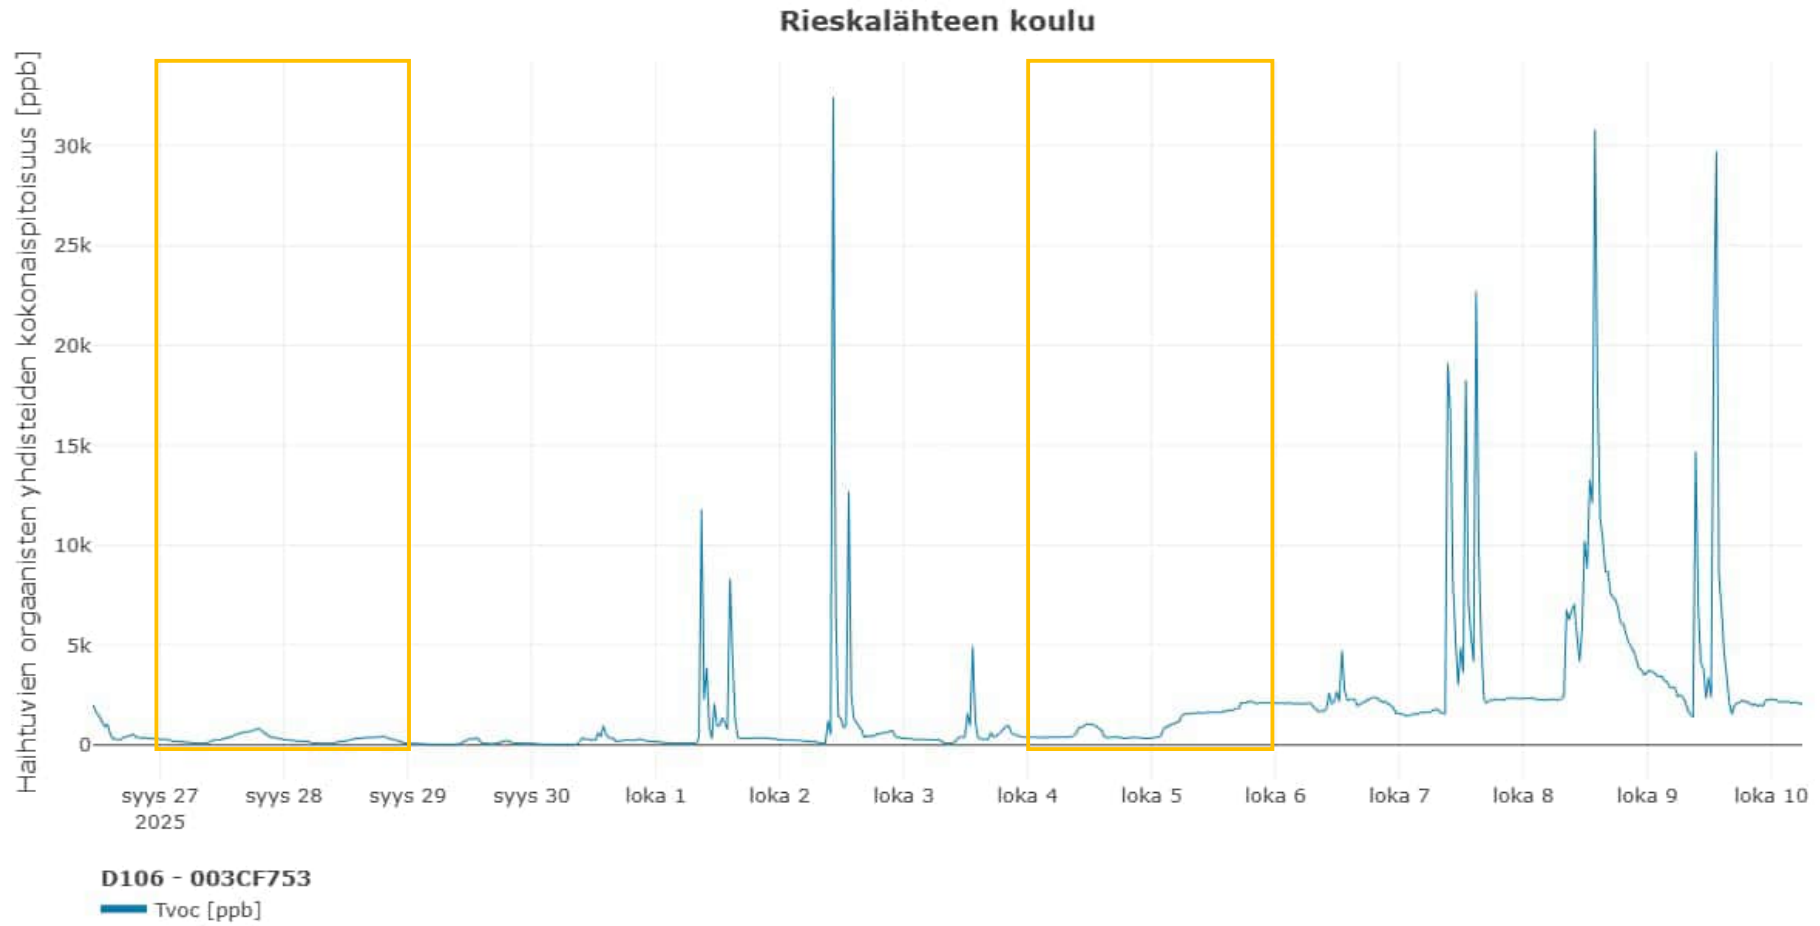
TVOC-pitoisuus – Luokkahuone D106

Kuva 53. Luokkahuoneen D106 sisäilman TVOC-pitoisuus aikavälillä 26.9.–10.10.2025. Viikonloput on merkitty kuvaan oransseilla lokeroilla.

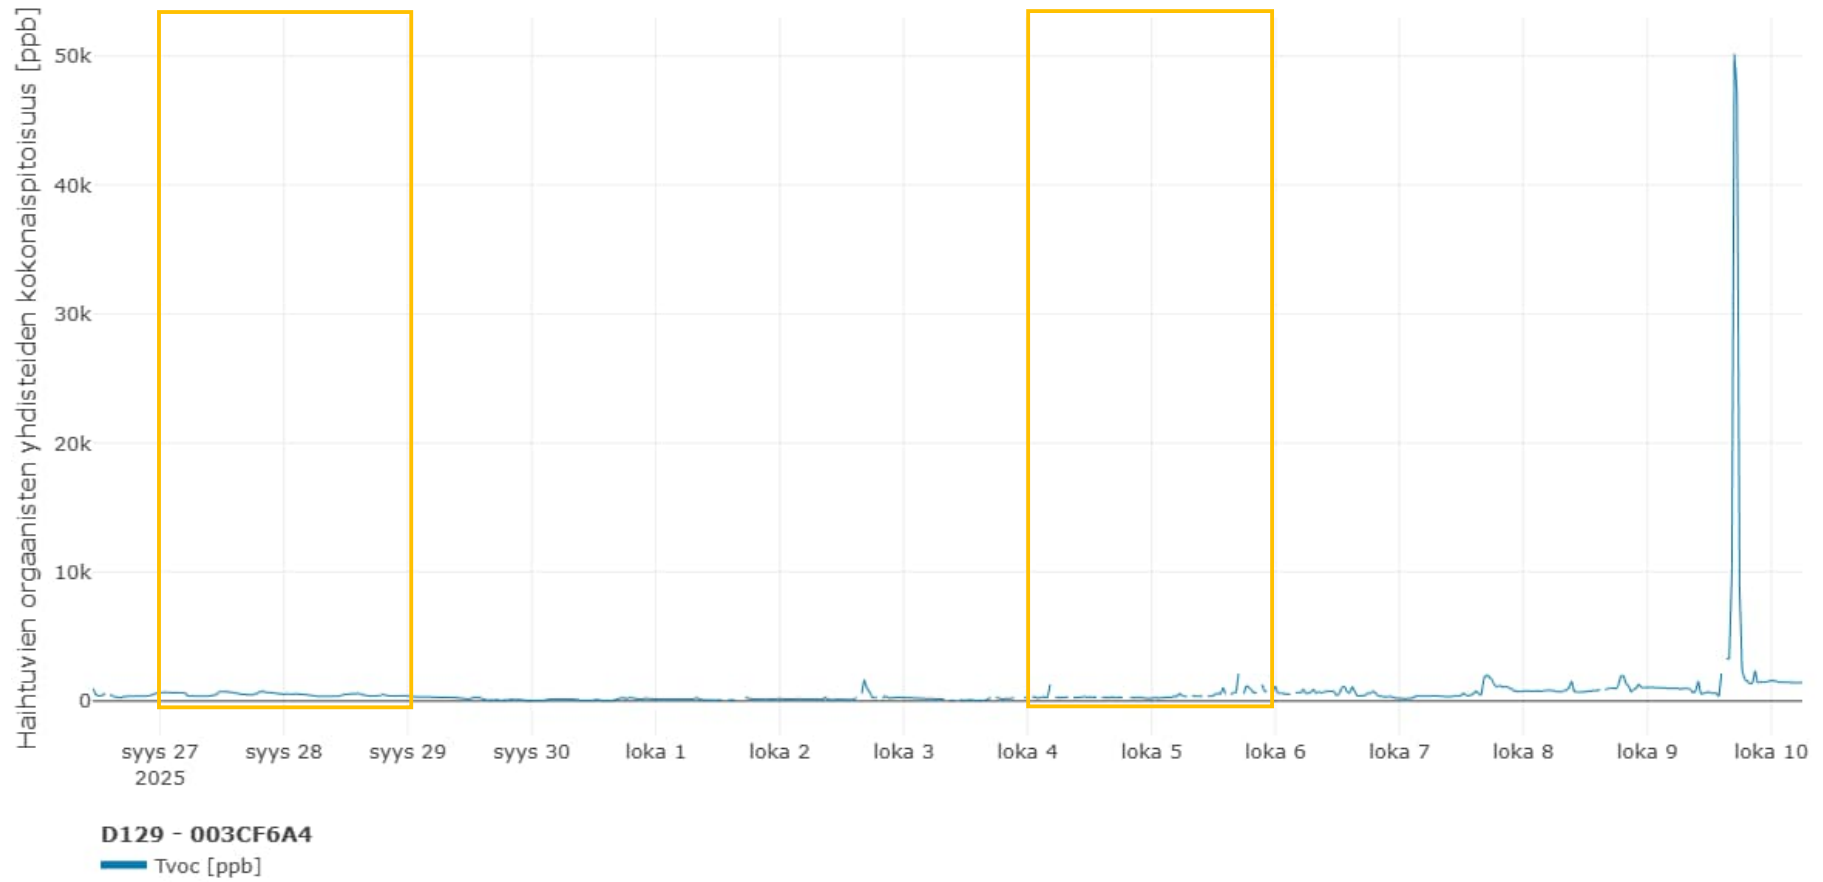
TVOC-pitoisuus – Työsali D129

Kuva 54. Työsali D129 sisäilman TVOC-pitoisuus aikavälillä 26.9.–10.10.2025. Viikonloput on merkitty kuvaan oransseilla lokeroilla.

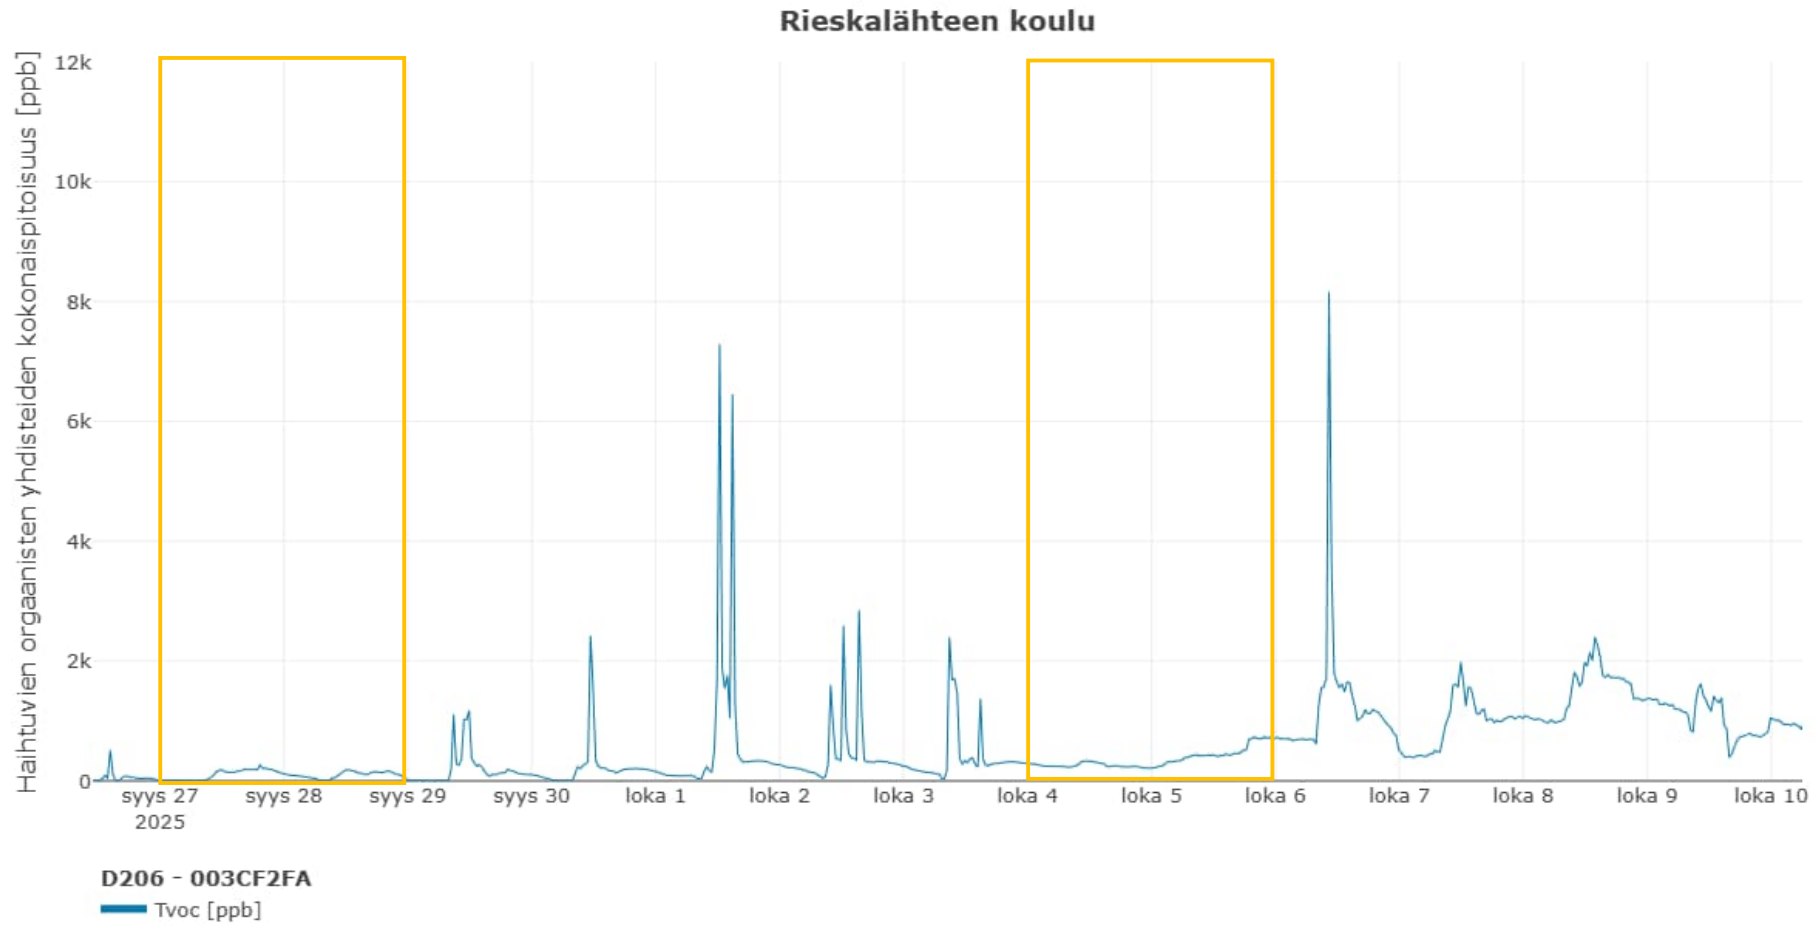
TVOC-pitoisuus – Luokkahuone D206

Kuva 55. Luokkahuoneen D206 sisäilman TVOC-pitoisuus aikavälillä 26.9.–10.10.2025. Viikonloput on merkitty kuvaan oransseilla lokeroilla.

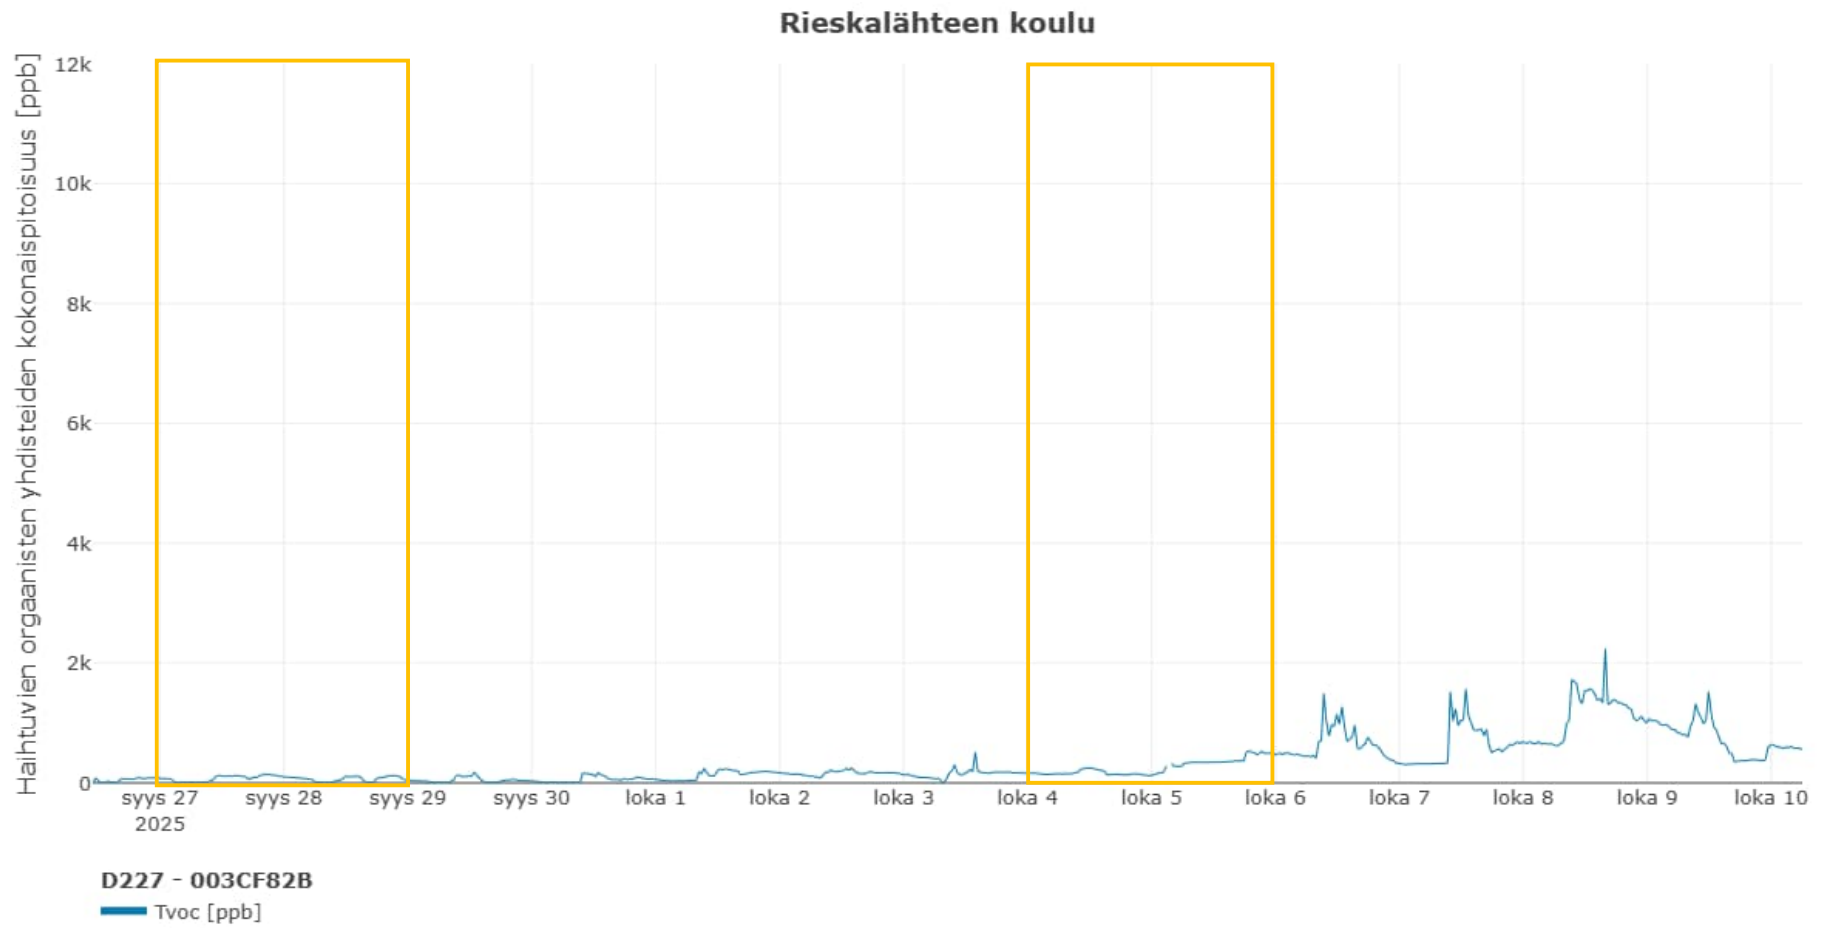
TVOC-pitoisuus – Luokkahuone D227

Kuva 56. Luokkahuoneen D227 sisäilman TVOC-pitoisuus aikavälillä 26.9.–10.10.2025. Viikonloput on merkitty kuvaan oransseilla lokeroilla.

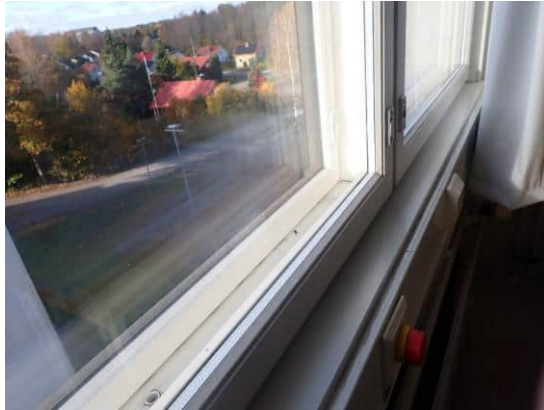
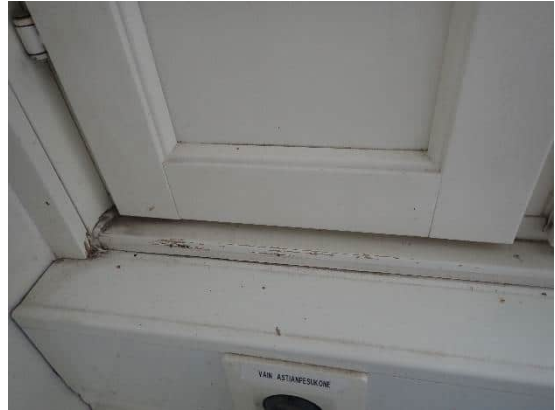
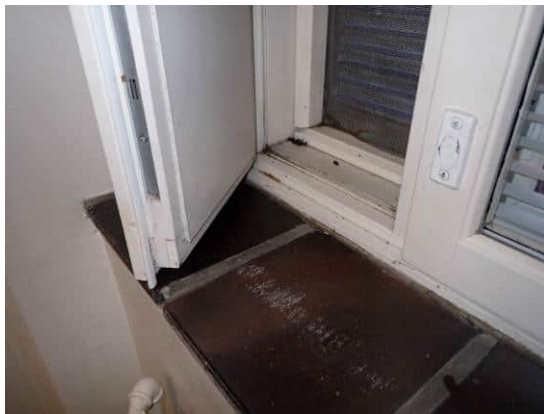
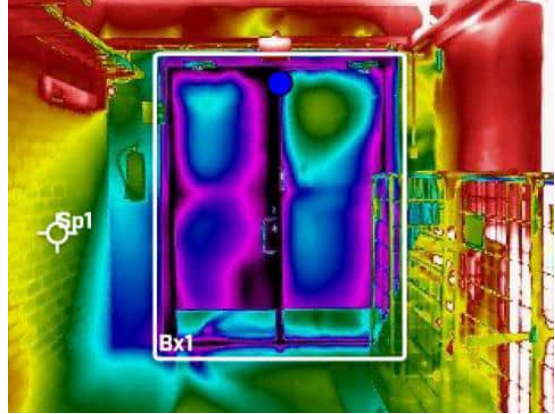
Kuvat 4, 5, 6 ja 7. Yleiskuvat rakennuksen MSE-tyyppin puu-alumiini-ikkunoista. Ikkunatiivisteet ovat havaintojen perusteella epätiivitä erityisesti tuuletusikkunoissa, mutta monin paikoin myös muissa ikkunapokissa. Pistokoeluentoisten tarkastelujen perusteella osa ikkunoiden lukitusheloista on auki (erityisesti yläreunassa), joka vääristää lämpökuvissa ikkunatiivisteiden kuntoa. Ikkunoiden avausmekanismeissa havaittiin myös monin paikoin puutteita lukittumisessa. Rakennuksen vanhemmissa metallioivissa esiintyy metallioiville tyypillisiä ilmatiivyspuutteita.

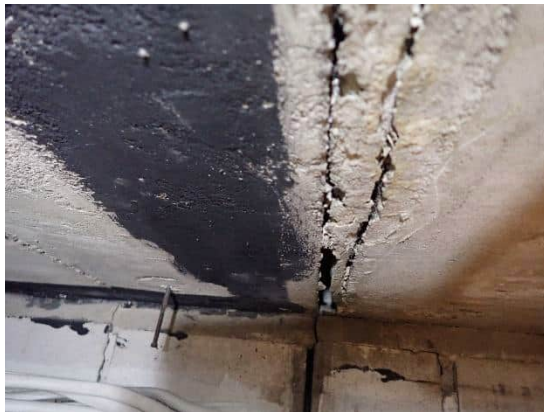
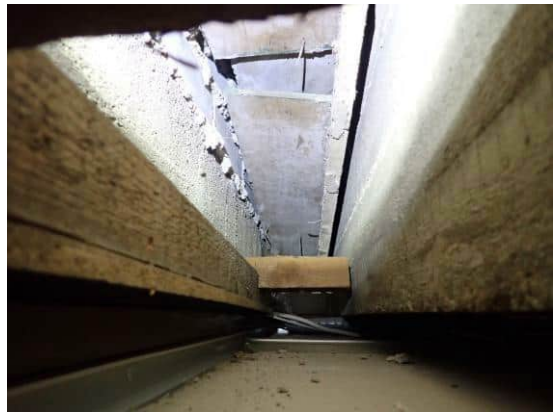
Kuvat 8 ja 9. Merkittäviä ilmapuotoja havaittiin yläpohjarakenteen liikuntasauomoissa A- ja B-osan, B- ja C-osan ja C- ja D-osan liittymissä. Kuva 8, A- ja B-osan liittymä. Kuva 9, B- ja C-osan liittymä.

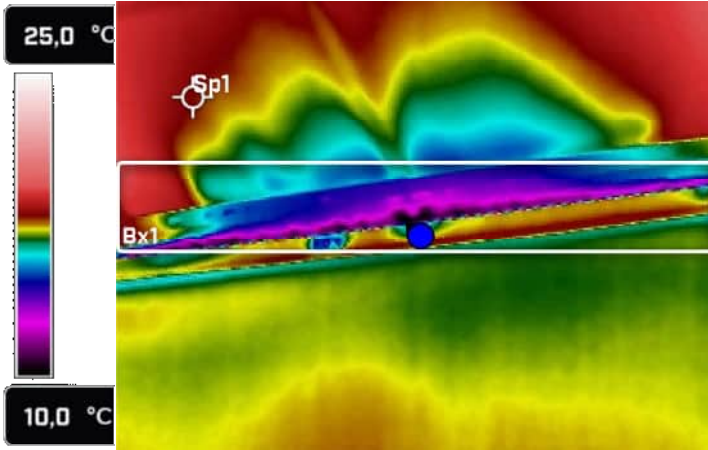
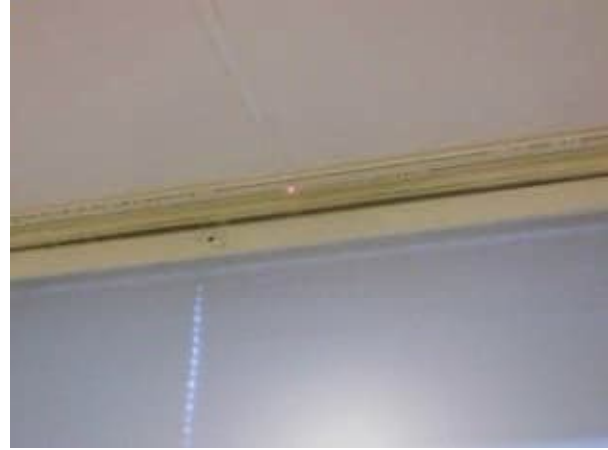
Kuvauspaikka: A008
KUVA 1

Alue minimilämpötila (Bx1)	9,7 °C
Pisteen lämpötila (Sp1)	18,7 °C
Paine-ero (neg.luku alipaine sisällä)	-44 Pa
Sisäilman lämpötila	21,0 °C
Suhteellinen kosteus	34,0%

Peruskorjauksen yhteydessä ikkunoiden rakenneliittymien tiivistäminen sekä ikkunatiivisteiden uusiminen.

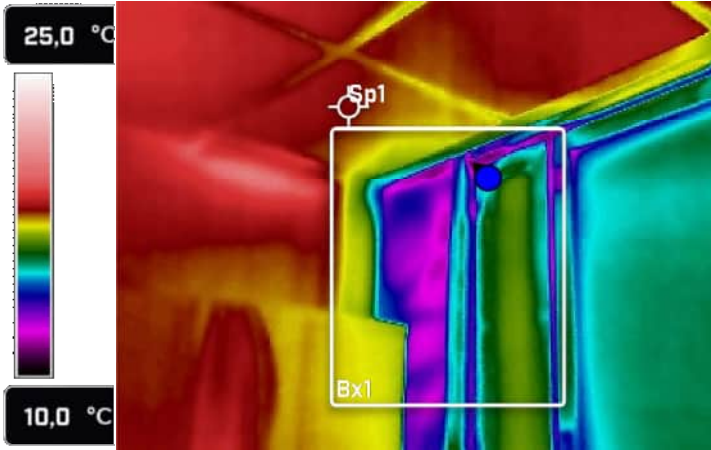
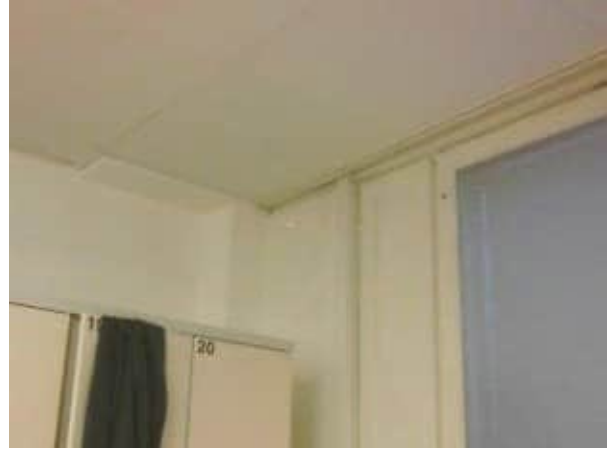
Kuvauspaikka: A008
KUVA 2

Alue minimilämpötila (Bx1)	12,6 °C
Pisteen lämpötila (Sp1)	20,2 °C
Paine-ero (neg.luku alipaine sisällä)	-44 Pa
Sisäilman lämpötila	21,0 °C
Suhteellinen kosteus	34,0%

Peruskorjauksen yhteydessä ikkunoiden rakenneliittymien ja ikkuna-aukoissa olevien ulkoseinärakenteiden tiivistäminen sekä ikkunatiivisteiden uusiminen.

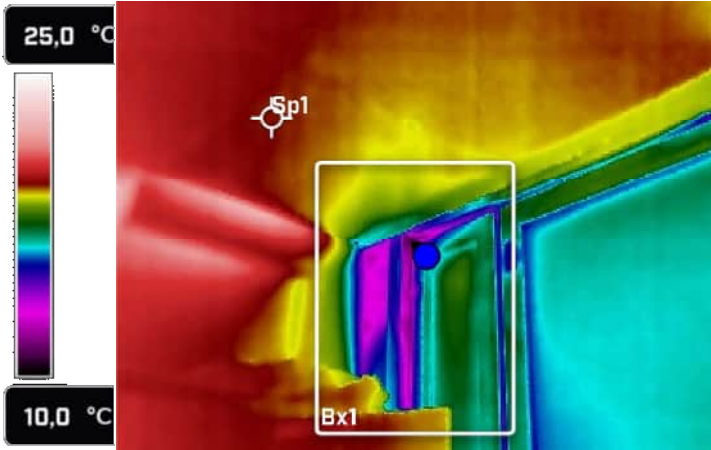
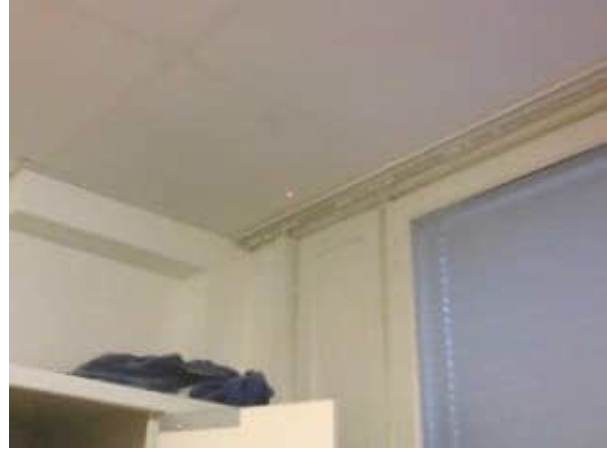
Kuvauspaikka: A004
KUVA 3

Alue minimilämpötila (Bx1)	12,2 °C
Pisteen lämpötila (Sp1)	21,0 °C
Paine-ero (neg.luku alipaine sisällä)	-44 Pa
Sisäilman lämpötila	21,0 °C
Suhteellinen kosteus	34,0%

Peruskorjauksen yhteydessä ikkunoiden rakenneliittymien ja ikkuna-aukoissa olevien ulkoseinärakenteiden tiivistäminen sekä ikkunatiivisteiden uusiminen.

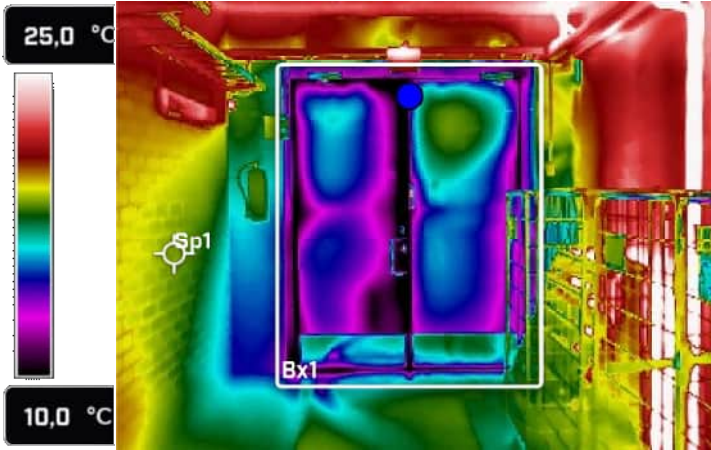
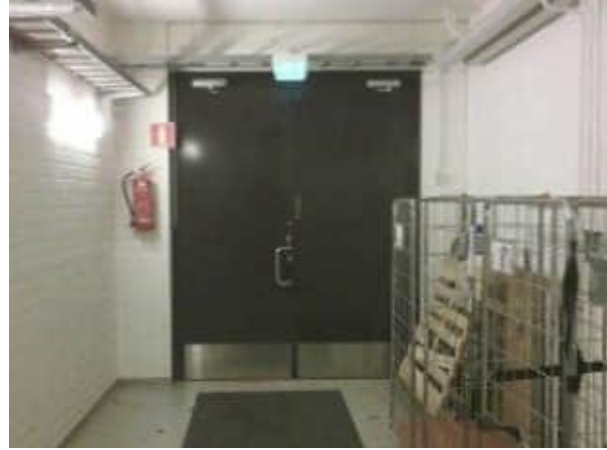
Kuvauspaikka: A001a
KUVA 4

Alue minimilämpötila (Bx1)	6,8 °C
Pisteen lämpötila (Sp1)	18,5 °C
Paine-ero (neg.luku alipaine sisällä)	-44 Pa
Sisäilman lämpötila	21,0 °C
Suhteellinen kosteus	34,0%

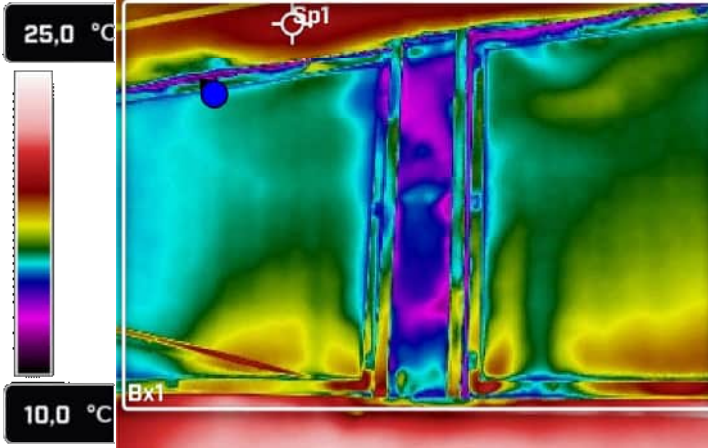
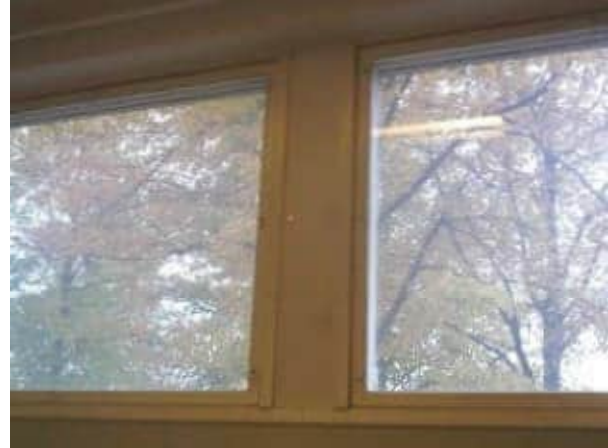
Kuvauspaikka: A012
KUVA 5

Alue minimilämpötila (Bx1)	12,0 °C
Pisteen lämpötila (Sp1)	20,8 °C
Paine-ero (neg.luku alipaine sisällä)	-44 Pa
Sisäilman lämpötila	21,0 °C
Suhteellinen kosteus	34,0%

Peruskorjauksen yhteydessä ikkunoiden rakenneliittymien ja ikkuna-aukoissa olevien ulkoseinien tiivistäminen sekä ikkunatiivisteiden uusiminen.

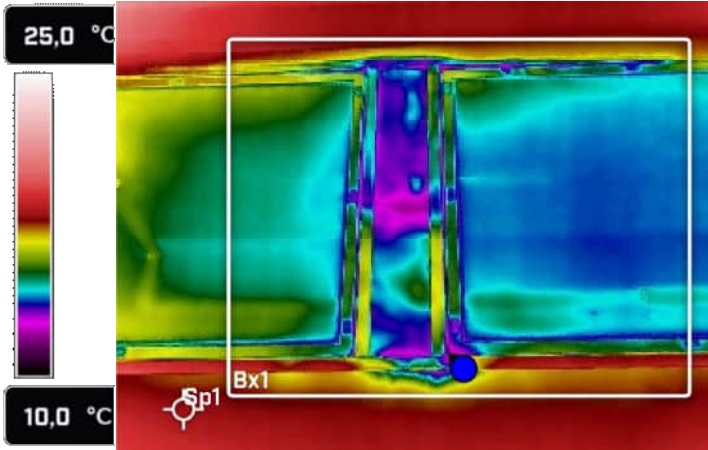
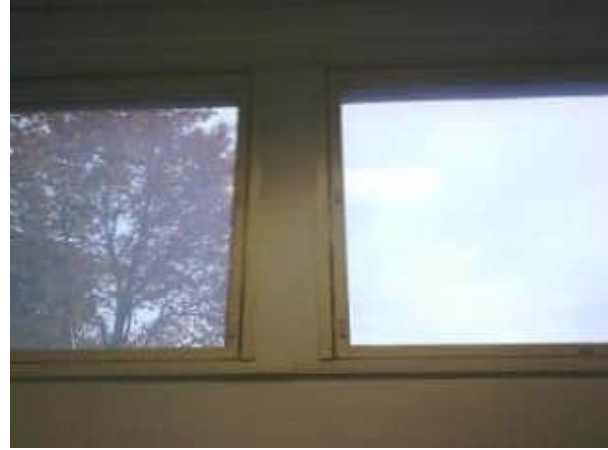
Kuvauspaikka: A023
KUVA 6

Alue minimilämpötila (Bx1)	11,7 °C
Pisteen lämpötila (Sp1)	20,3 °C
Paine-ero (neg.luku alipaine sisällä)	-44 Pa
Sisäilman lämpötila	21,0 °C
Suhteellinen kosteus	34,0%

Peruskorjauksen yhteydessä ikkunoiden rakenneliittymien ja ikkunoiden välissä olevien ulkoseinä rakenteiden tiivistäminen sekä ikkunatiivisteiden uusiminen.

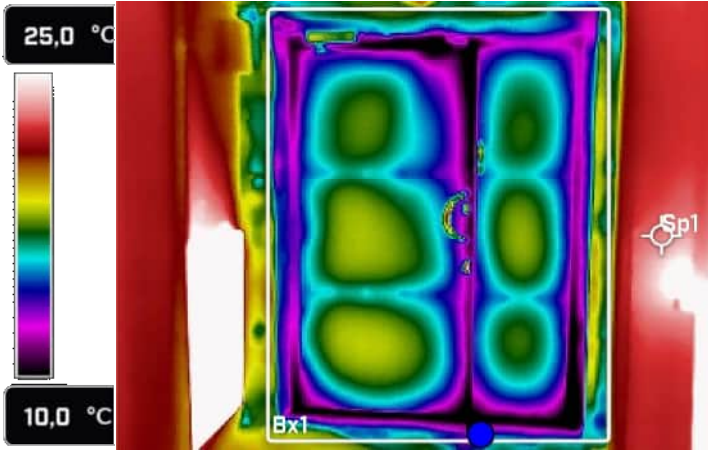
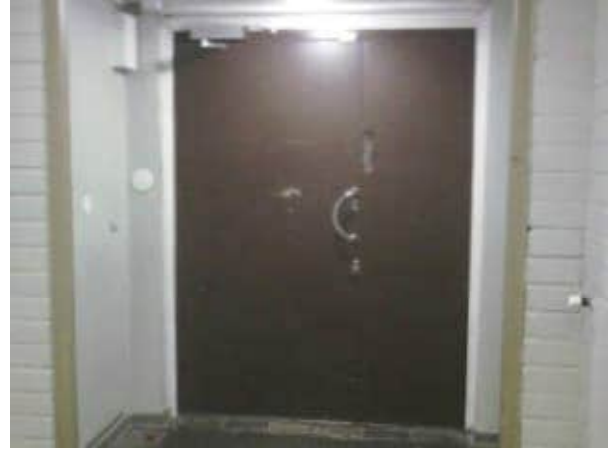
Kuvauspaikka: A024
KUVA 7

Alue minimilämpötila (Bx1)	7,6 °C
Pisteen lämpötila (Sp1)	23,3 °C
Paine-ero (neg.luku alipaine sisällä)	-50 Pa
Sisäilman lämpötila	21,0 °C
Suhteellinen kosteus	34,0%

Peruskorjauksen yhteydessä ulko-ovien rakenneliittymien tiivistäminen sekä ovitiivisteiden uusiminen ja käynnin tarkastus.

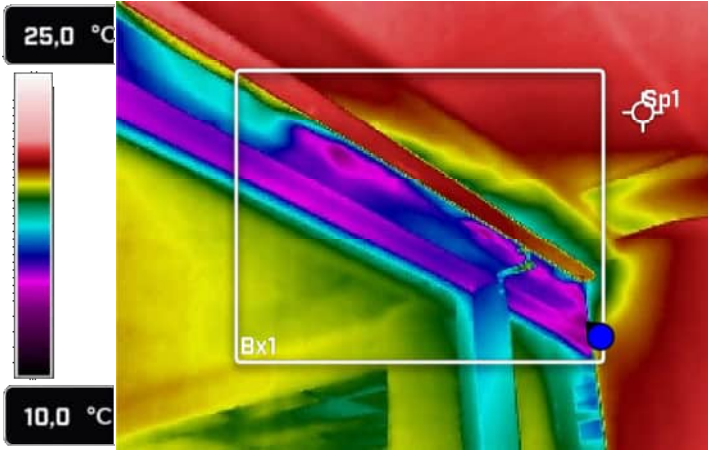
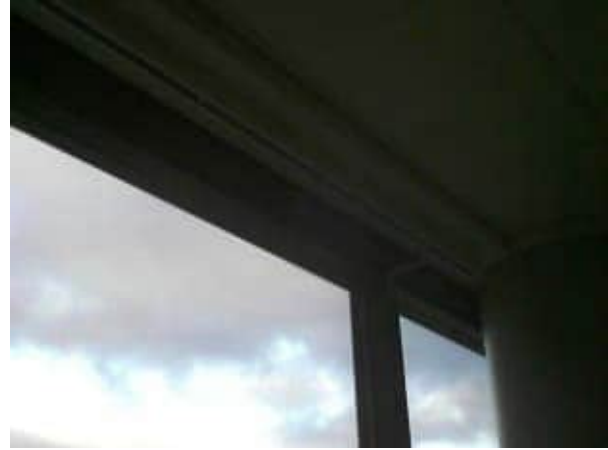
Kuvauspaikka: B013
KUVA 8

Alue minimilämpötila (Bx1)	13,4 °C
Pisteen lämpötila (Sp1)	21,2 °C
Paine-ero (neg.luku alipaine sisällä)	-44 Pa
Sisäilman lämpötila	21,0 °C
Suhteellinen kosteus	34,0%

Peruskorjauksen yhteydessä ikkunoiden rakenneliittymien tiivistäminen.

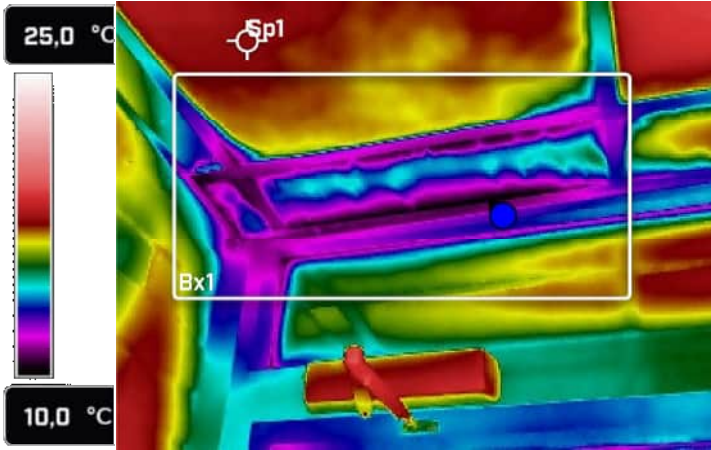
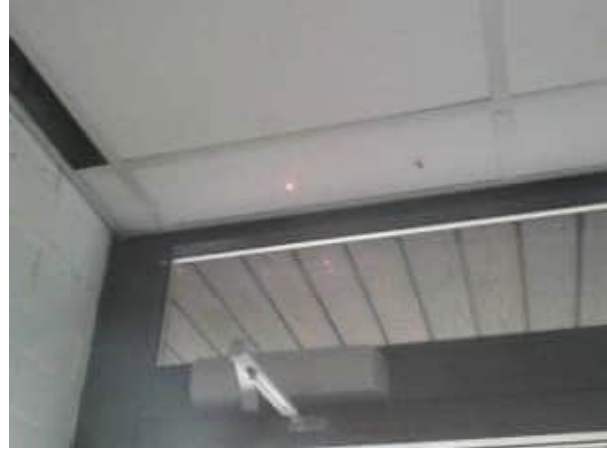
Kuvauspaikka: B001
KUVA 9

Alue minimilämpötila (Bx1)	9,7 °C
Pisteen lämpötila (Sp1)	18,0 °C
Paine-ero (neg.luku alipaine sisällä)	-44 Pa
Sisäilman lämpötila	21,0 °C
Suhteellinen kosteus	34,0%

Peruskorjauksen yhteydessä ulko-ovien rakenneliittymien tiivistäminen.

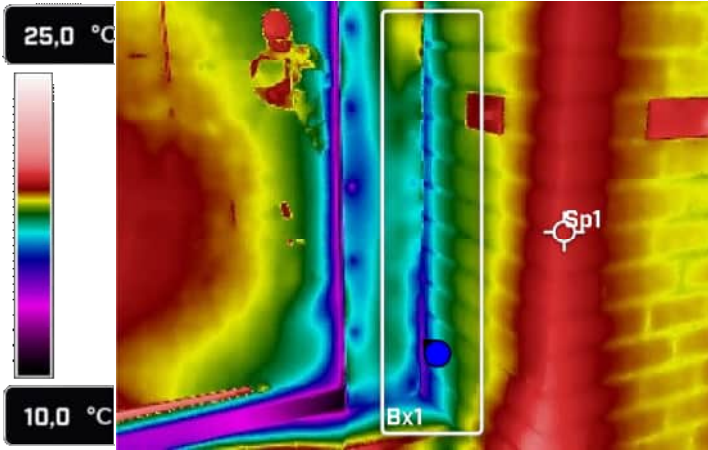
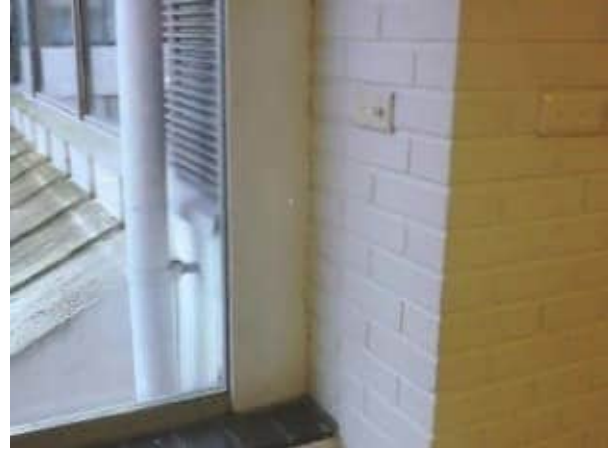
Kuvauspaikka: B103
KUVA 10

Alue minimilämpötila (Bx1)	14,5 °C
Pisteen lämpötila (Sp1)	20,1 °C
Paine-ero (neg.luku alipaine sisällä)	-44 Pa
Sisäilman lämpötila	21,0 °C
Suhteellinen kosteus	34,0%

Peruskorjauksen yhteydessä rakenneliittymien tiivistäminen.

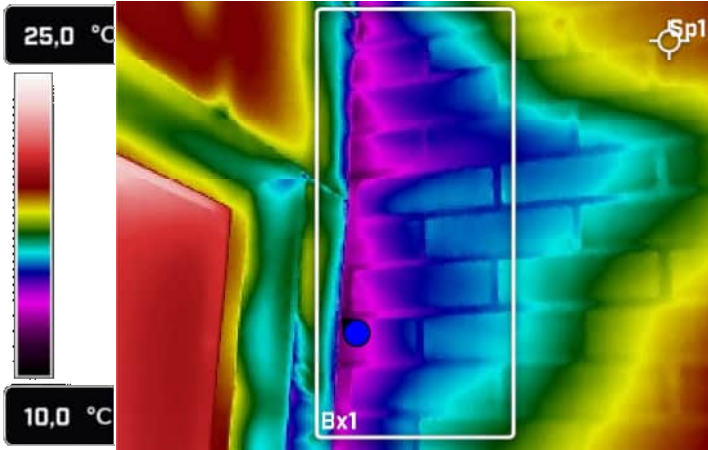
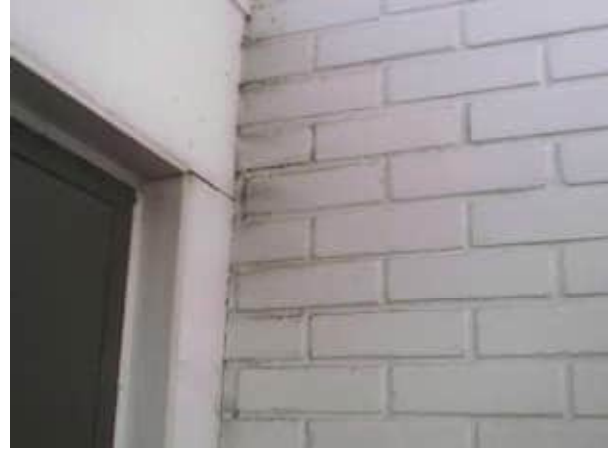
Kuvauspaikka: A132
KUVA 25

Alue minimilämpötila (Bx1)	11,6 °C
Pisteen lämpötila (Sp1)	19,0 °C
Paine-ero (neg.luku alipaine sisällä)	-50 Pa
Sisäilman lämpötila	21,0 °C
Suhteellinen kosteus	34,0%
