RIESKALÄHTEEN KOULU			
Projekti: 73 (VATTI)	Kohde: 63	Luokka: 1	Versionumme: 1
Paikka: Järvenpää, Turku	Alue: 3, 20300	Alue: 3, 20300	Alue: 3, 20300
Projekti: 1022289878	Alue: N2000	Alue: N2000	Alue: N2000
TURKU		ARK	003
		16.10.2019

29.12.2025

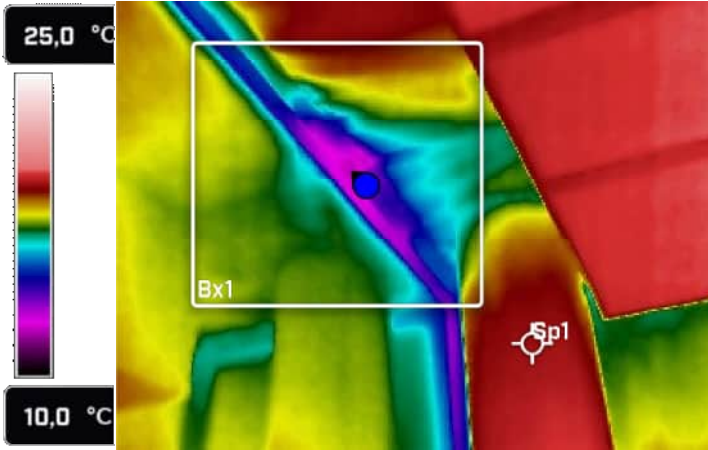
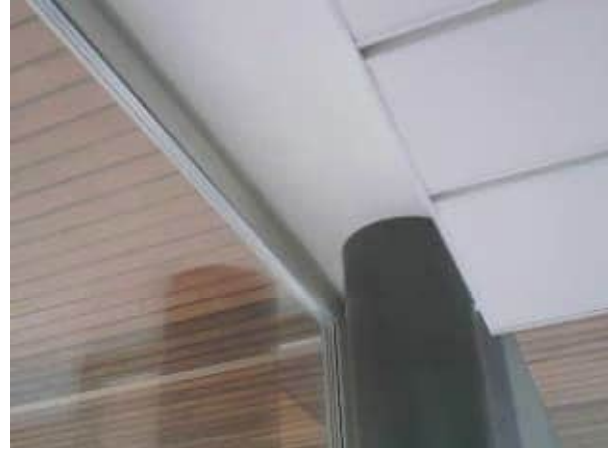
Kuvauspaikka: B105

Alue minimilämpötila (Bx1)	15,3 °C
Pisteen lämpötila (Sp1)	21,6 °C
Paine-ero (neg.luku alipaine sisällä)	-50 Pa
Sisäilman lämpötila	21,0 °C
Suhteellinen kosteus	34,0%

Periskorjauksen yhteydessä rakenneliittymien tiivistys.

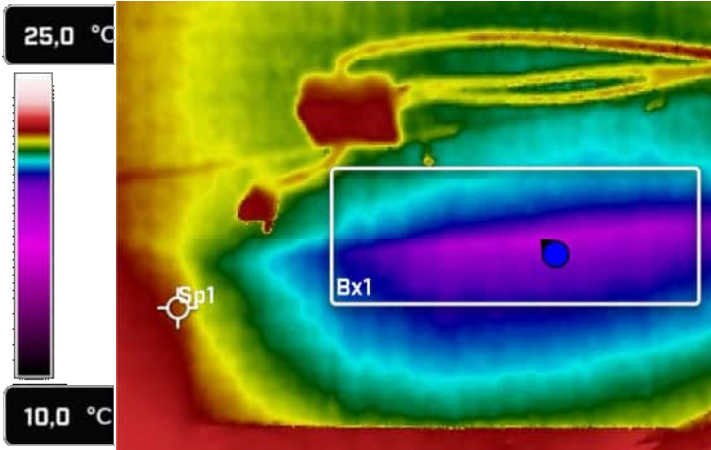
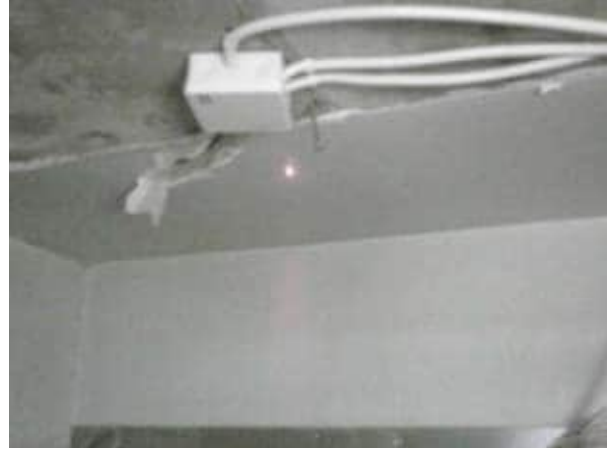
Kuvauspaikka: A143
KUVA 27

Alue minimilämpötila (Bx1)	16,1 °C
Pisteen lämpötila (Sp1)	17,7 °C
Paine-ero (neg.luku alipaine sisällä)	-50 Pa
Sisäilman lämpötila	21,0 °C
Suhteellinen kosteus	34,0%

Ei toimenpiteitä.

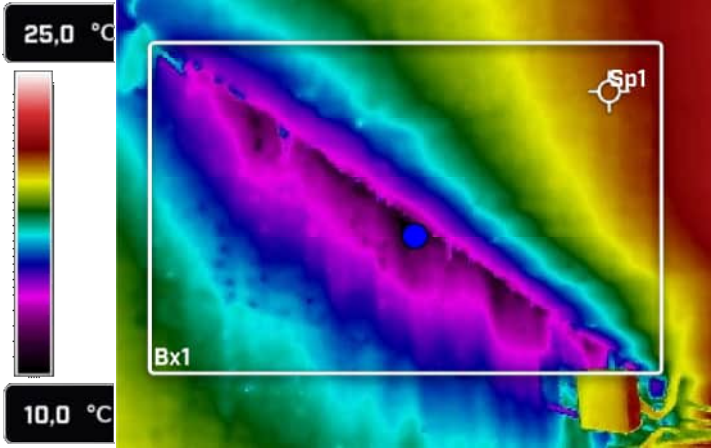
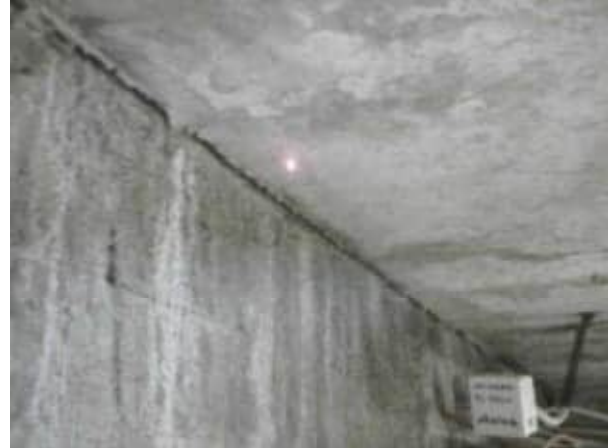
Kuvauspaikka: A143
KUVA 28

Alue minimilämpötila (Bx1)	10,5 °C
Pisteen lämpötila (Sp1)	14,6 °C
Paine-ero (neg.luku alipaine sisällä)	-50 Pa
Sisäilman lämpötila	21,0 °C
Suhteellinen kosteus	34,0%

Peruskorjauksen yhteydessä liikuntasauaman tiivistys.

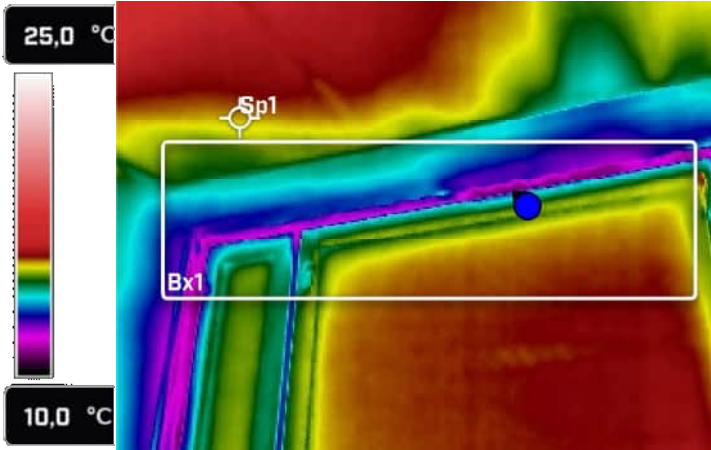
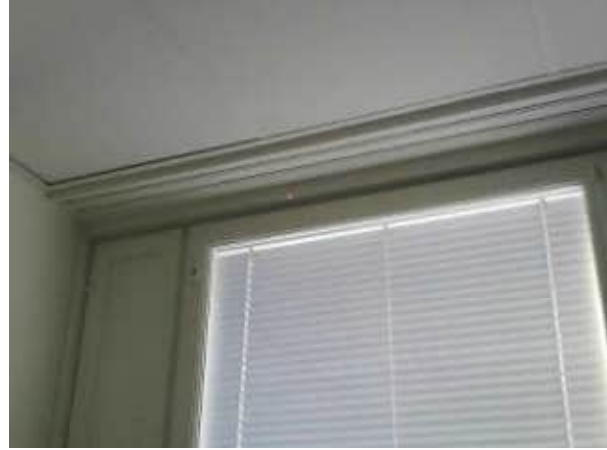
Kuvauspaikka: B231
KUVA 29

Alue minimilämpötila (Bx1)	12,5 °C
Pisteen lämpötila (Sp1)	17,5 °C
Paine-ero (neg.luku alipaine sisällä)	-75 Pa
Sisäilman lämpötila	21,0 °C
Suhteellinen kosteus	40,0%

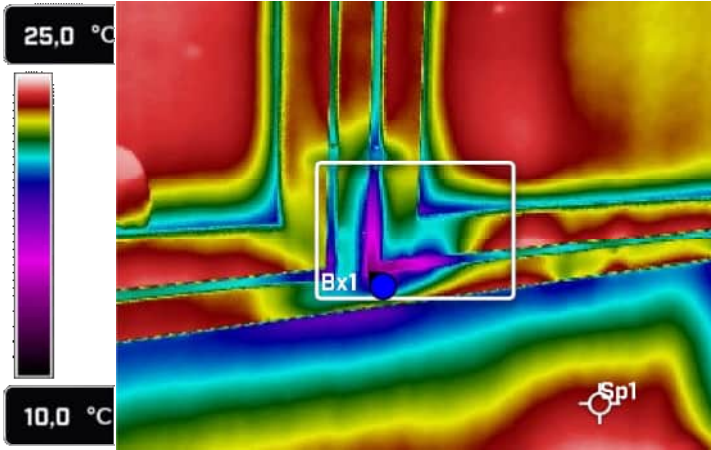
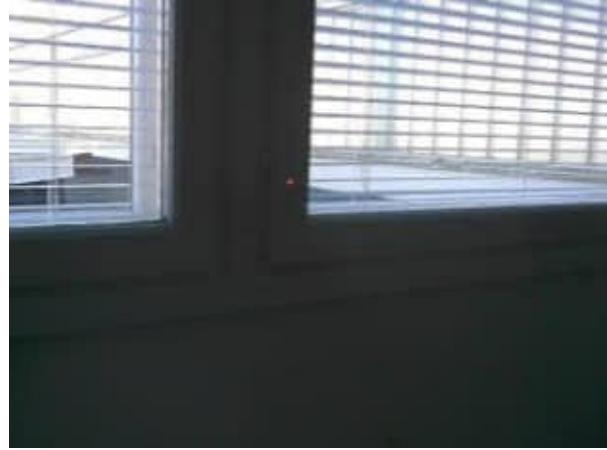
Kuvauspaikka: B224

Alue minimilämpötila (Bx1)	13,1 °C
Pisteen lämpötila (Sp1)	21,2 °C
Paine-ero (neg.luku alipaine sisällä)	-75 Pa
Sisäilman lämpötila	21,0 °C
Suhteellinen kosteus	40,0%

Peruskorjauksen yhteydessä ikkunoiden rakenneliittymien tiivistäminen sekä ikkunatiivisteiden uusiminen.

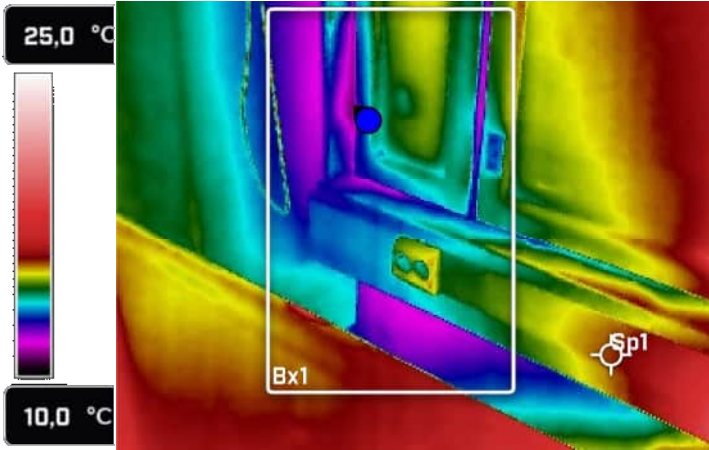
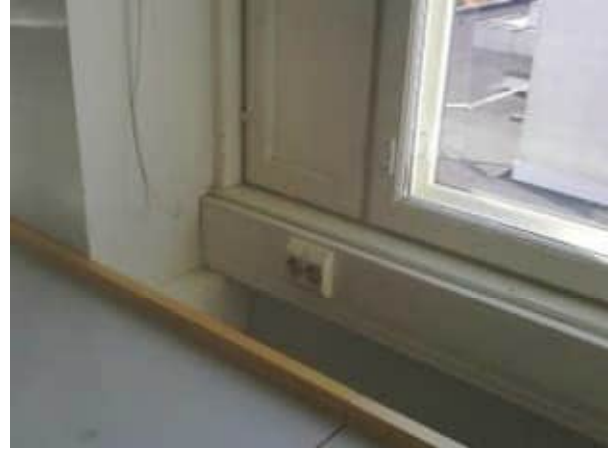
Kuvauspaikka: B333
KUVA 31

Alue minimilämpötila (Bx1)	13,2 °C
Pisteen lämpötila (Sp1)	18,5 °C
Paine-ero (neg.luku alipaine sisällä)	-72 Pa
Sisäilman lämpötila	21,0 °C
Suhteellinen kosteus	40,0%

Peruskorjauksen yhteydessä ikkunoiden rakenneliittymien tiivistäminen sekä ikkunatiivisteiden uusiminen.

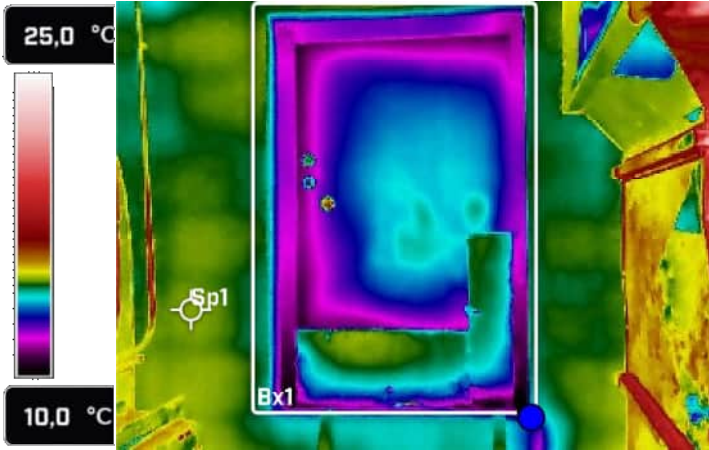
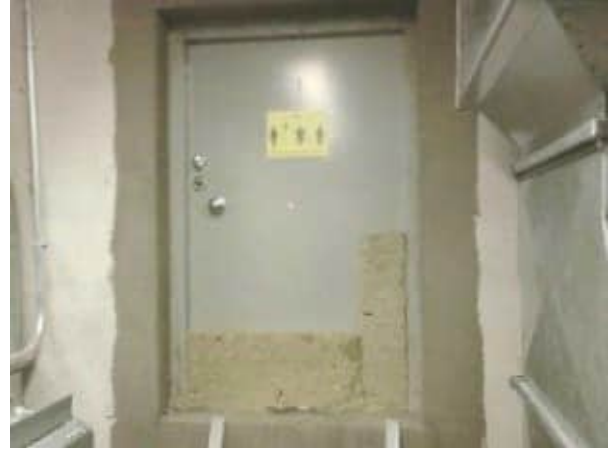
Kuvauspaikka: IV-konehuone, B-osa vesikatto
KUVA 32

Alue minimilämpötila (Bx1)	10,0 °C
Pisteen lämpötila (Sp1)	15,0 °C
Paine-ero (neg.luku alipaine sisällä)	-75 Pa
Sisäilman lämpötila	21,0 °C
Suhteellinen kosteus	40,0%

Peruskorjauksen yhteydessä rakenneliittymien tiivistys ja ovitiivisteiden uusiminen sekä käynnin tarkastus.

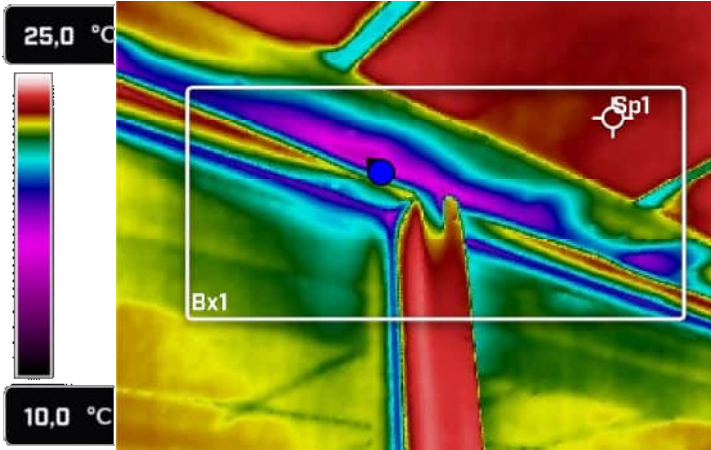
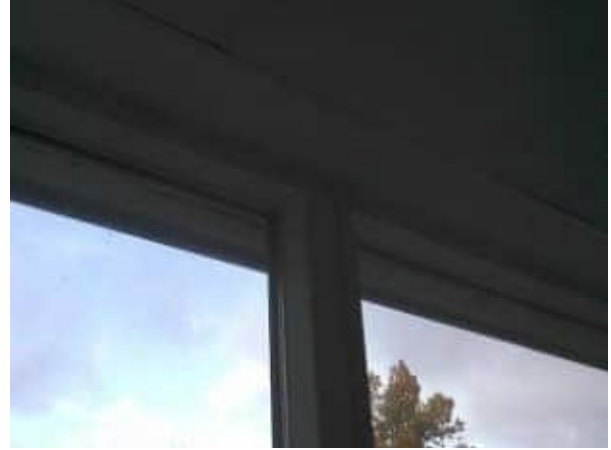
Kuvauspaikka: C112
KUVA 45

Alue minimilämpötila (Bx1)	15,2 °C
Pisteen lämpötila (Sp1)	19,6 °C
Paine-ero (neg.luku alipaine sisällä)	-80 Pa
Sisäilman lämpötila	21,0 °C
Suhteellinen kosteus	40,0%

Rakenneliittymien tiivistäminen peruskorjauksen yhteydessä.

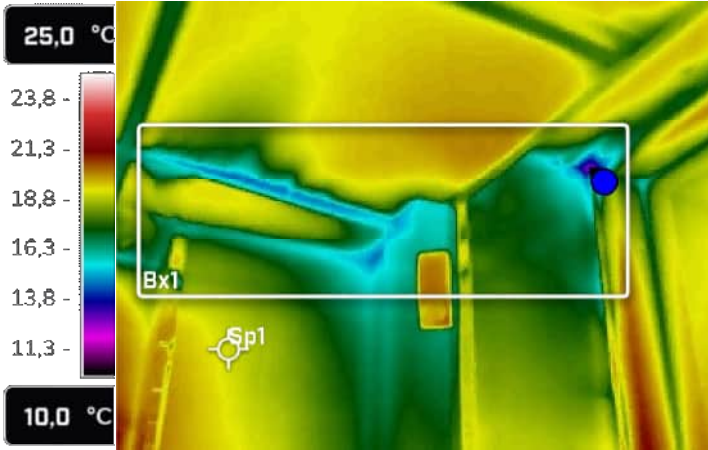
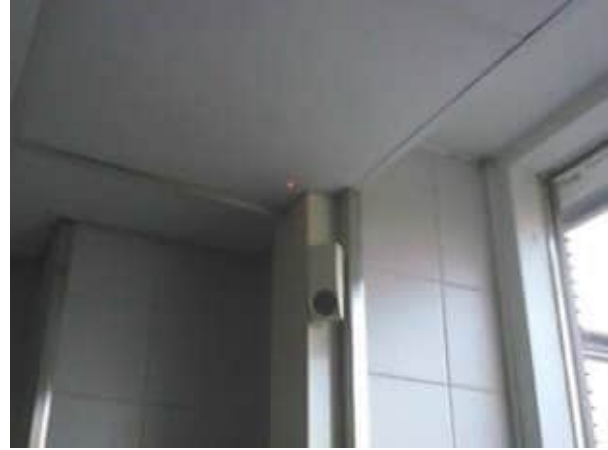
Kuvauspaikka: C112
KUVA 46

Alue minimilämpötila (Bx1)	12,8 °C
Pisteen lämpötila (Sp1)	19,3 °C
Paine-ero (neg.luku alipaine sisällä)	-80 Pa
Sisäilman lämpötila	21,0 °C
Suhteellinen kosteus	40,0%

Peruskorjauksen yhteydessä rakenneliittymien ja liikuntasauman tiivistys.

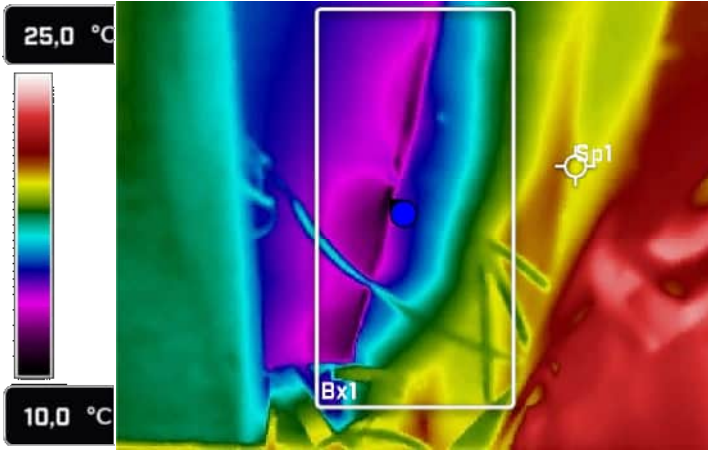
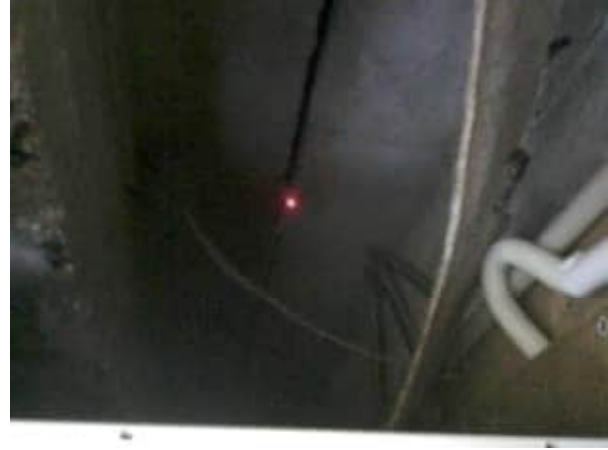
Kuvauspaikka: C112
KUVA 47

Alue minimilämpötila (Bx1)	10,7 °C
Pisteen lämpötila (Sp1)	17,8 °C
Paine-ero (neg.luku alipaine sisällä)	-80 Pa
Sisäilman lämpötila	21,0 °C
Suhteellinen kosteus	40,0%

Peruskorjauksen yhteydessä liikuntasauaman tiivistys.

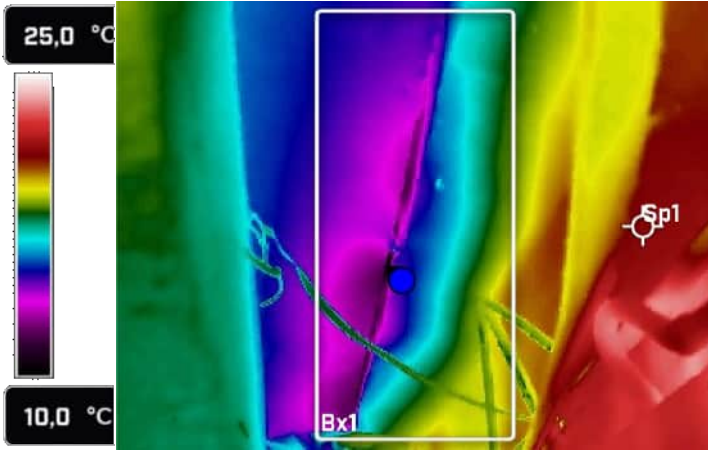
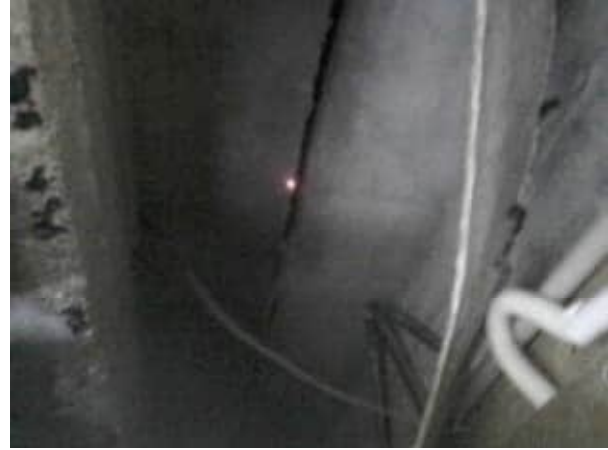
Kuvauspaikka: C112
KUVA 48

Alue minimilämpötila (Bx1)	10,2 °C
Pisteen lämpötila (Sp1)	19,3 °C
Paine-ero (neg.luku alipaine sisällä)	-80 Pa
Sisäilman lämpötila	21,0 °C
Suhteellinen kosteus	40,0%

Peruskorjauksen yhteydessä liikuntasauaman tiivistys.

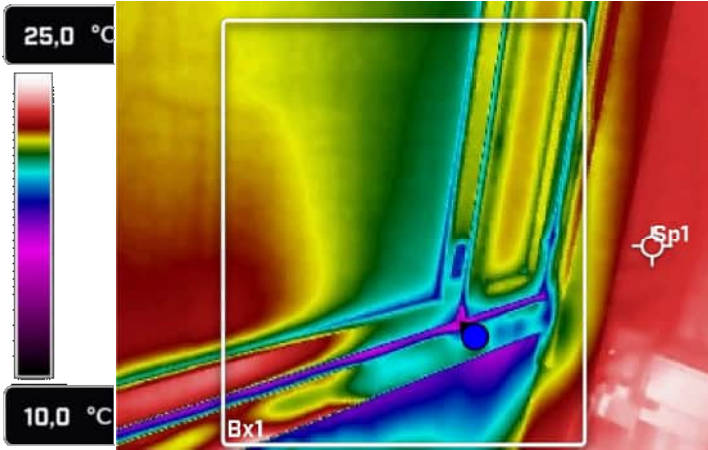
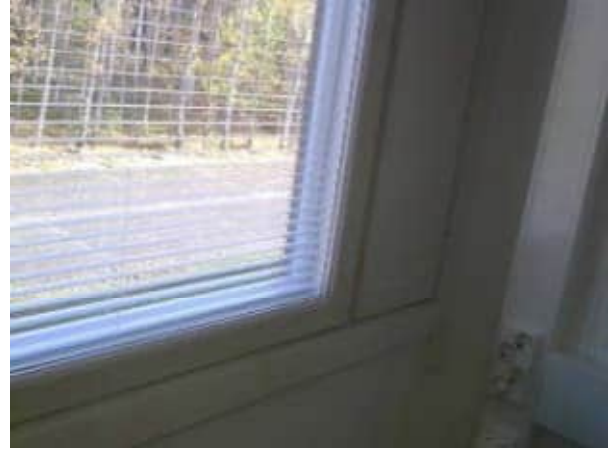
Kuvauspaikka: D106
KUVA 16

Alue minimilämpötila (Bx1)	14,2 °C
Pisteen lämpötila (Sp1)	23,2 °C
Paine-ero (neg.luku alipaine sisällä)	-30 Pa
Sisäilman lämpötila	23,0 °C
Suhteellinen kosteus	40,0%

Peruskorjauksen yhteydessä ikkuna ulkoseinäliittymien tiivistys ja ikkunatiivisteiden uusiminen.

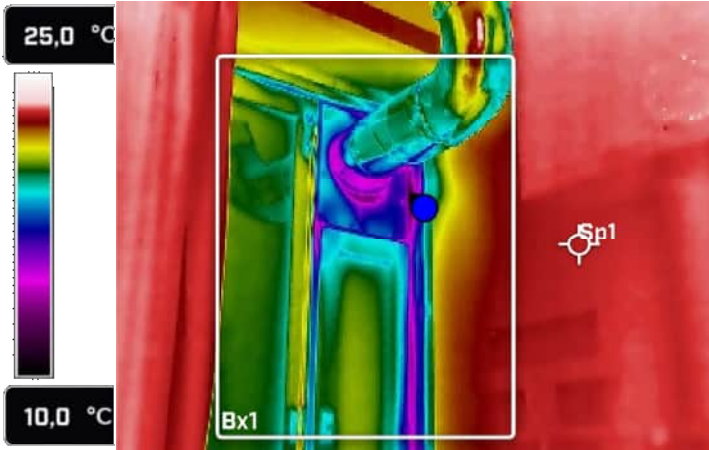
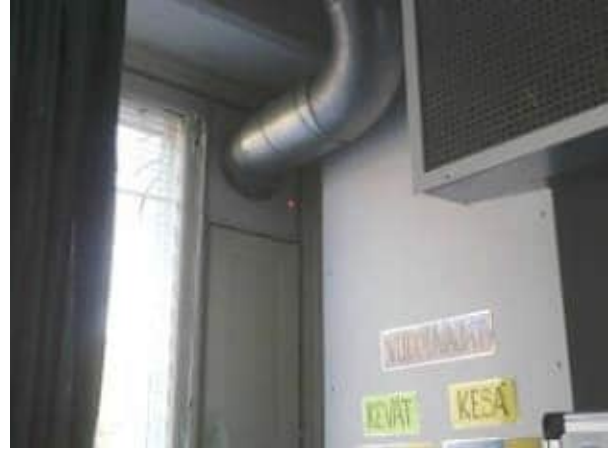
Kuvauspaikka: D111
KUVA 17

Alue minimilämpötila (Bx1)	12,2 °C
Pisteen lämpötila (Sp1)	23,2 °C
Paine-ero (neg.luku alipaine sisällä)	-30 Pa
Sisäilman lämpötila	23,0 °C
Suhteellinen kosteus	40,0%

Peruskorjauksen yhteydessä ikkuna ulkoseinäliittymien tiivistys ja ikkunatiivisteiden uusiminen.

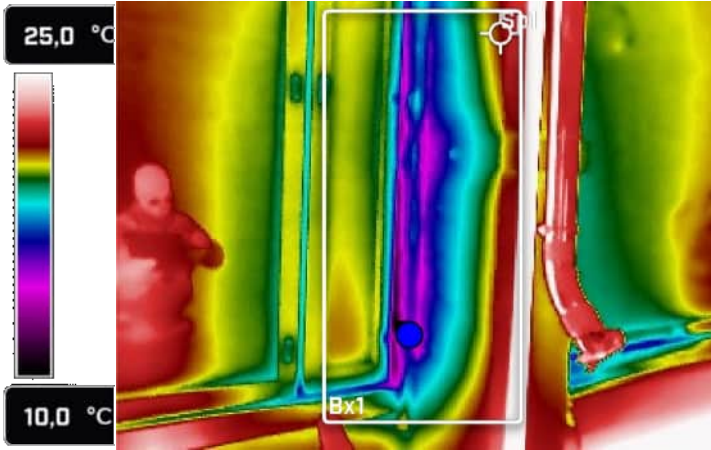
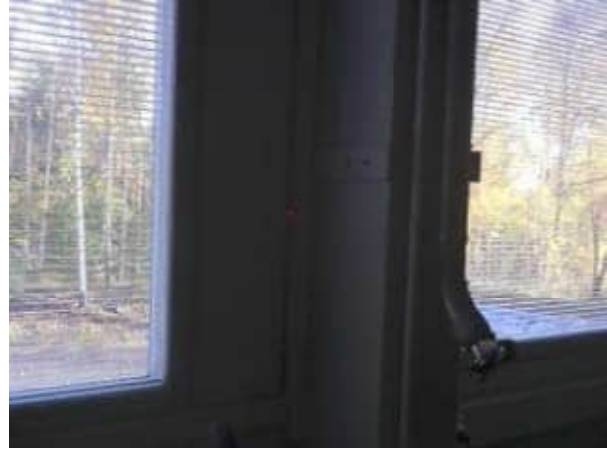
KUVA 18

Kuvauspaikka: D127

Alue minimilämpötila (Bx1)	9,9 °C
Pisteen lämpötila (Sp1)	21,7 °C
Paine-ero (neg.luku alipaine sisällä)	-30 Pa
Sisäilman lämpötila	23,0 °C
Suhteellinen kosteus	40,0%

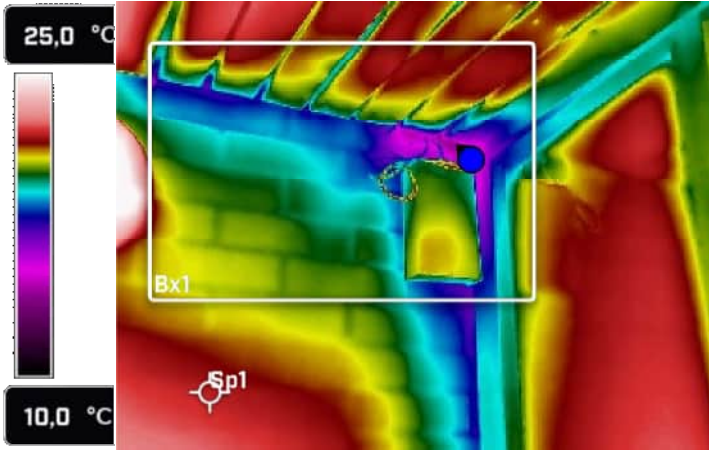
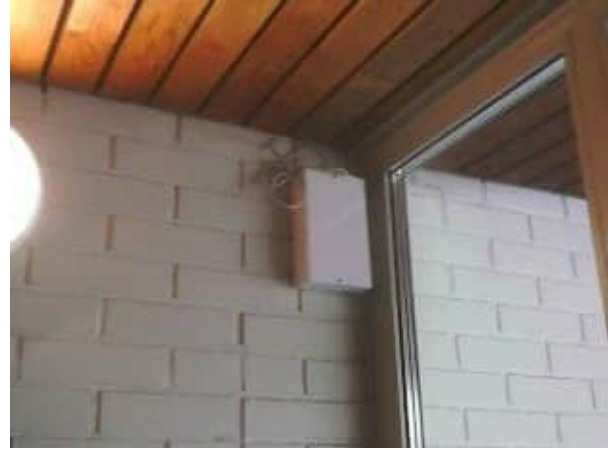
KUVA 19

Kuvauspaikka: D121

Alue minimilämpötila (Bx1)	14,0 °C
Pisteen lämpötila (Sp1)	22,2 °C
Paine-ero (neg.luku alipaine sisällä)	-30 Pa
Sisäilman lämpötila	23,0 °C
Suhteellinen kosteus	40,0%

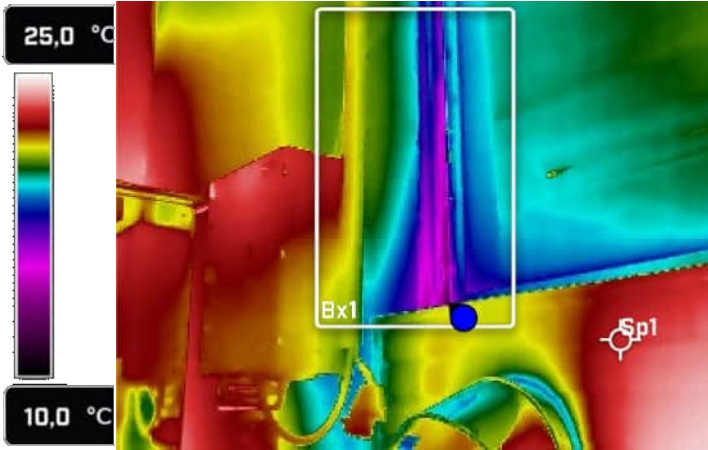
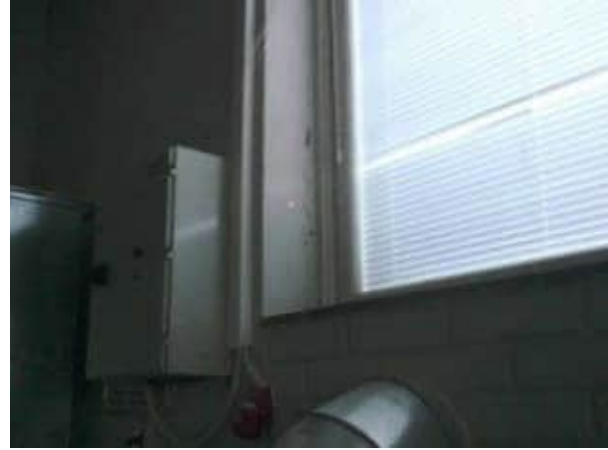
KUVA 20

Kuvauspaikka: D004

Alue minimilämpötila (Bx1)	12,4 °C
Pisteen lämpötila (Sp1)	22,2 °C
Paine-ero (neg.luku alipaine sisällä)	-30 Pa
Sisäilman lämpötila	23,0 °C
Suhteellinen kosteus	40,0%

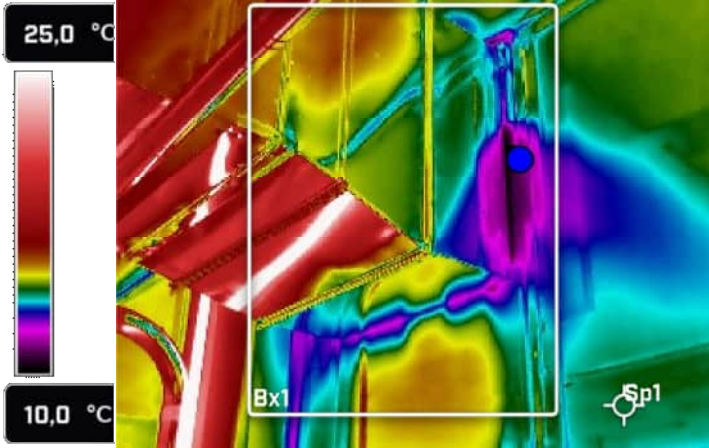
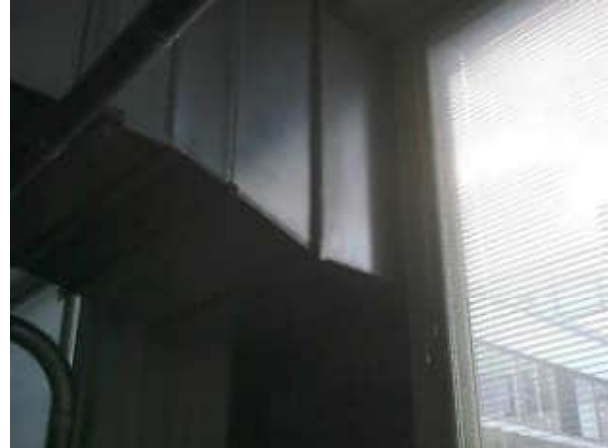
Kuvauspaikka: D21
KUVA 21

Alue minimilämpötila (Bx1)	10,0 °C
Pisteen lämpötila (Sp1)	17,9 °C
Paine-ero (neg.luku alipaine sisällä)	-30 Pa
Sisäilman lämpötila	23,0 °C
Suhteellinen kosteus	40,0%

Peruskorjauksen yhteydessä ikkuna ulkoseinäliittymien tiivistys ja ikkunatiivisteiden uusiminen.

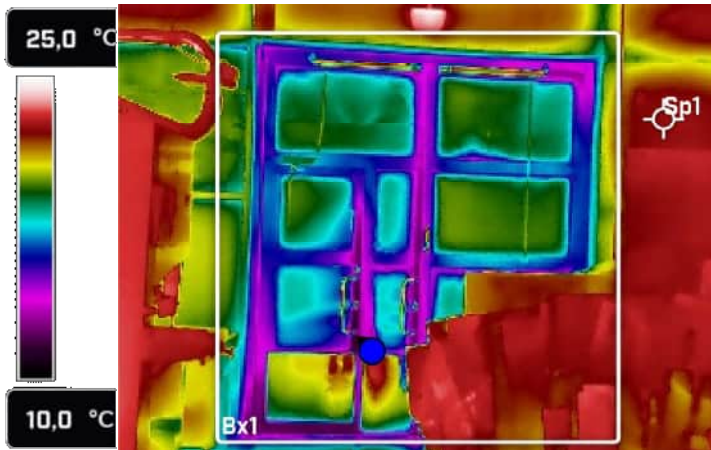
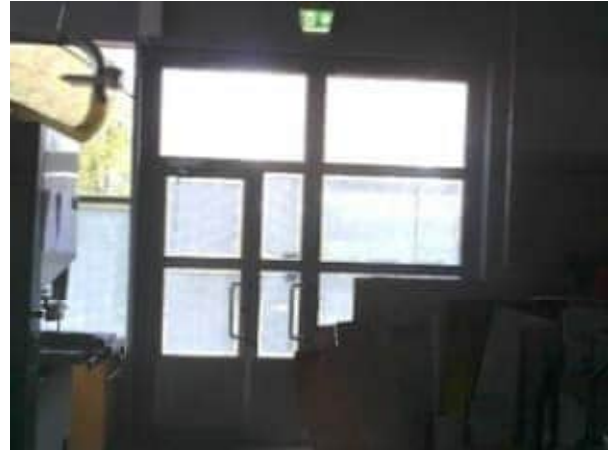
KUVA 22

Kuvauspaikka: D004

Alue minimilämpötila (Bx1)	11,2 °C
Pisteen lämpötila (Sp1)	20,1 °C
Paine-ero (neg.luku alipaine sisällä)	-30 Pa
Sisäilman lämpötila	23,0 °C
Suhteellinen kosteus	40,0%
