# Tutkimusselostus

Seikonkadun päiväkoti

Kosteus- ja sisäilmatekninen kuntotutkimus hankesuunnittelua varten

28.1.2025 - rev 3

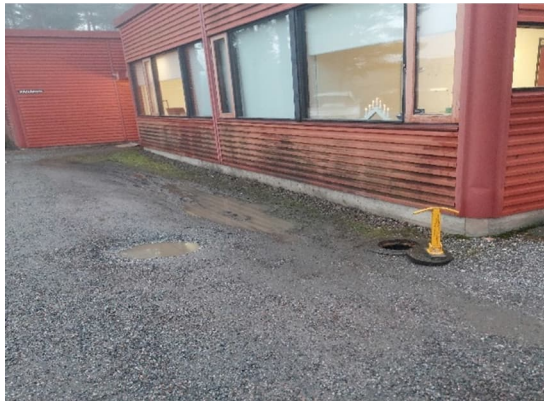
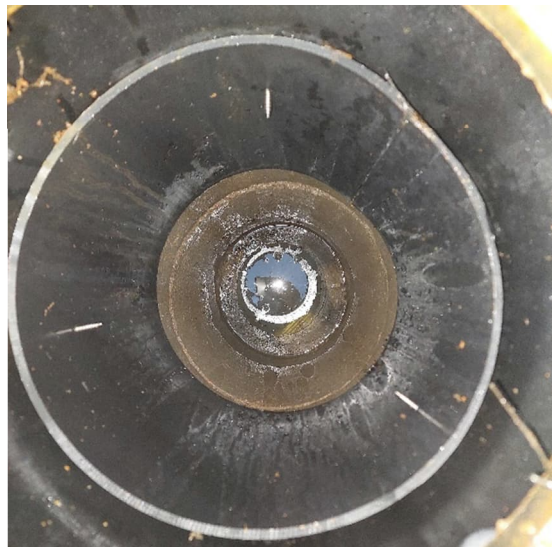
Tilan C01 edustalla olevassa salaojakaivossa oli vettä, mutta linjojen lähdöt olivat veden pinnan yläpuolella. Tilan C06 ja keittiön C17 kulmissa sijaitsevien salaojakaivojen kohdalla todettiin vedenpinnan olevan salaojalinjojen yläpuolella. Salaojien havaitut puutteet ilmoitettiin kiinteistöhoitajalle ja tilaajalle.

*Kuvat 8 ja 9. Länsipäädyssä henkilökunnan taukotilan C05 kohdalla sijaitsevan salaojakaivon vedenpinnan todettiin olevan salaojaputkien yläpuolella.*

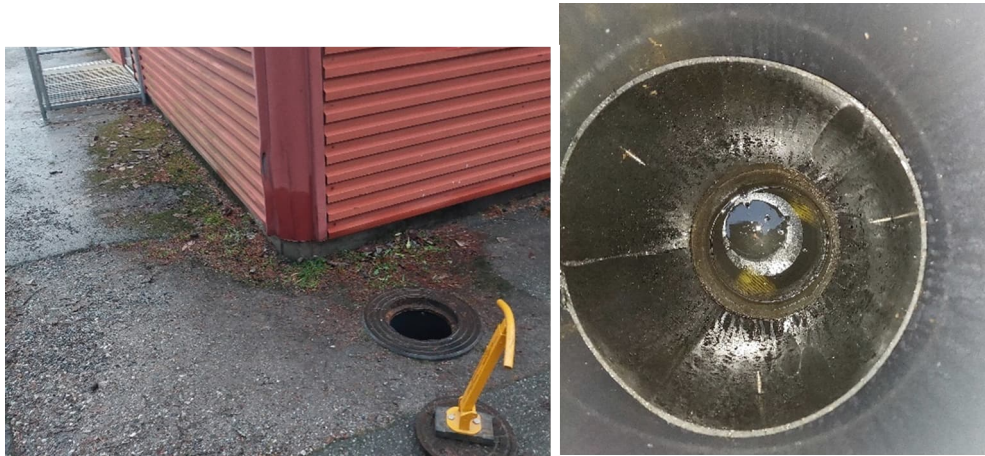
Kuvat 10 ja 11. Länsipäädyssä keittiön C17 kohdalla sijaitsevan salaojakaivon vedenpinnan todettiin olevan salaojaputkien yläpuolella.

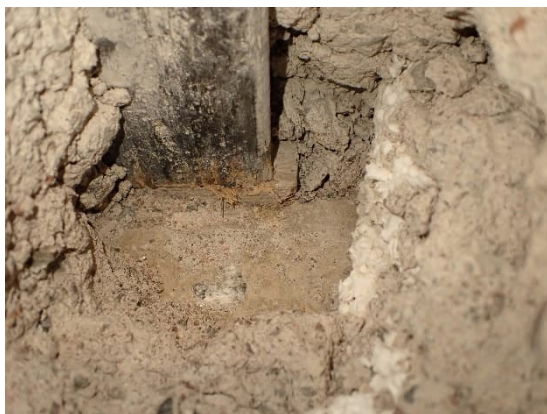
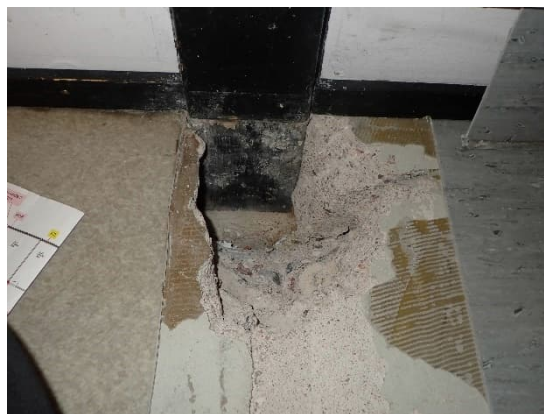
*Kuvat 13 ja 14. Alapohjarakenne avauksissa R30 ja R28. Avauksessa R28 alapohjan rakenne vastasi lähtötietoja. Avauksen R30 vasemmalla puolella rakenne vastasi lähtötietoja ja oikealla puolella betoni-laatan paksuus oli 150 mm.*

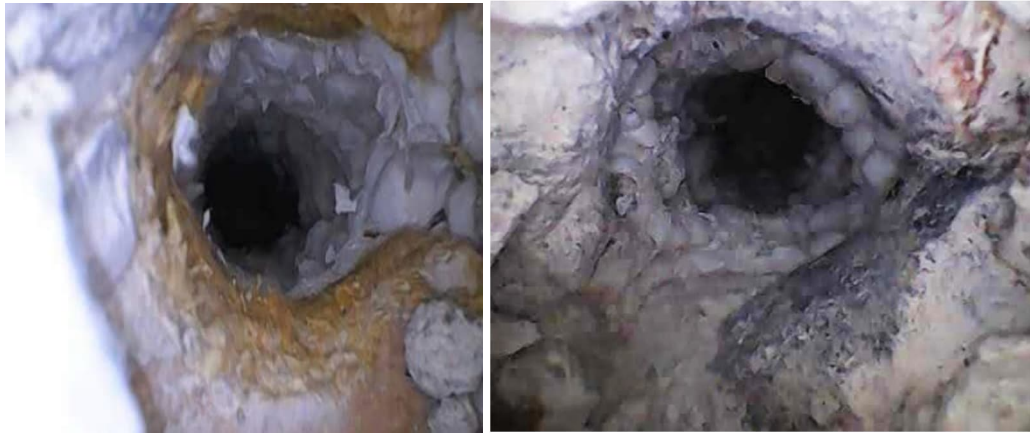
Kuvat 15 ja 16. Alapohjarakenne porauksista P1 ja P2. Porauksessa P1 betonilaatan ja eristeen välissä ruskea kerros noin 15 mm ja porauksessa P2 rikkonaisempaa betonia alimmat 15 mm.

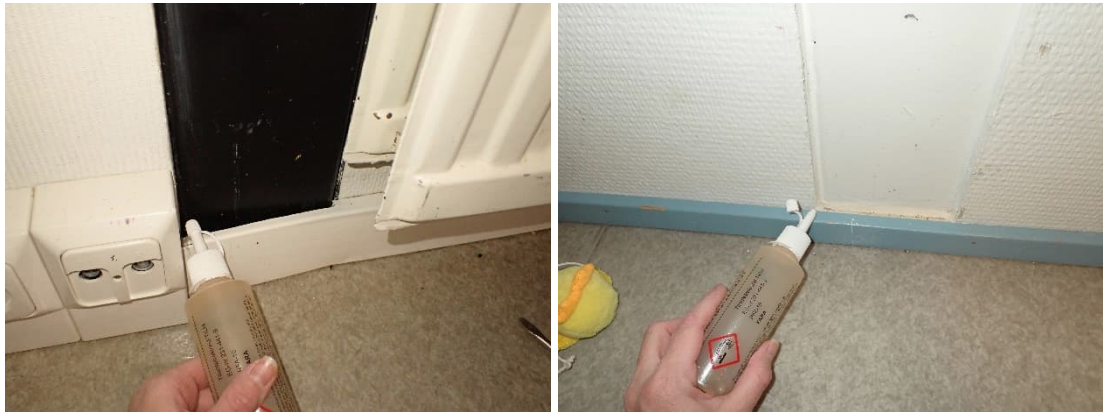
Alapohjien seinäliittymiä ja läpivientejä tarkasteltiin pistokokein merkkisavulla. Ilmavuotoja rakenteesta huonetilan suuntaan havaittiin pääosin ainoastaan ulkoseinällä olevien

liimapuupilareiden kohdalta, lisäksi havaittiin paikoitellen väliseinien pilareiden kohdalta il-mavirtausta huonetilan suuntaan. Huoneessa B205b todettiin il-mavirtausta alapohjan ja ul-koseinän liittymästä myös laajemmin kuin vain pilareiden kohdilta. Pistokokein tarkasteltuna il-mavirran mukana aistittiin tulevan paikoitellen mikrobiperäistä hajua. Hajua havaittiin pää-osin väliseinien pilariliittymissä, mutta paikallisesti myös ulkoseinän pilariliittymässä.

*Kuvat 37 ja 38. Merkkisavun avulla todettiin il-mavuotoa pääosin ulkoseinällä olevien liimapuupilareiden alaosien liittymistä. Paikoitellen il-mavuotoa todettiin myös väliseinällä olevien pilareiden alaosien liittymistä (oikeanpuoleinen kuva).*

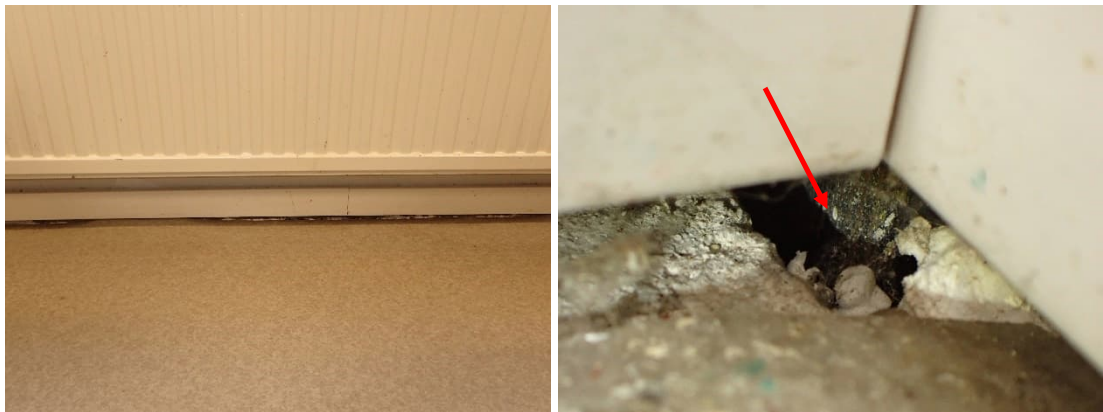
Ryhmähuoneen B205a kohdalla alapohjan ja ulkoseinän välissä oli iso rako, josta näkyi ul-koseinän alareunassa EPS-eristettä. Isosta raosta huolimatta kohdasta ei todettu pilareiden kohtia lukuun ottamatta il-mavirtausta.

*Kuvat 39 ja 40. Ryhmähuoneen B205a kohdalla alapohjan ja ulkoseinien liittymässä on iso rako, josta näkyy EPS-eristettä. Oikeanpuoleisessa kuvassa näkyy EPS-eristeen lisäksi huoneen ulkonurkassa oleva ulkoseinän puupilari, joka lähtee alapohjan sisäältä (nuoli).*

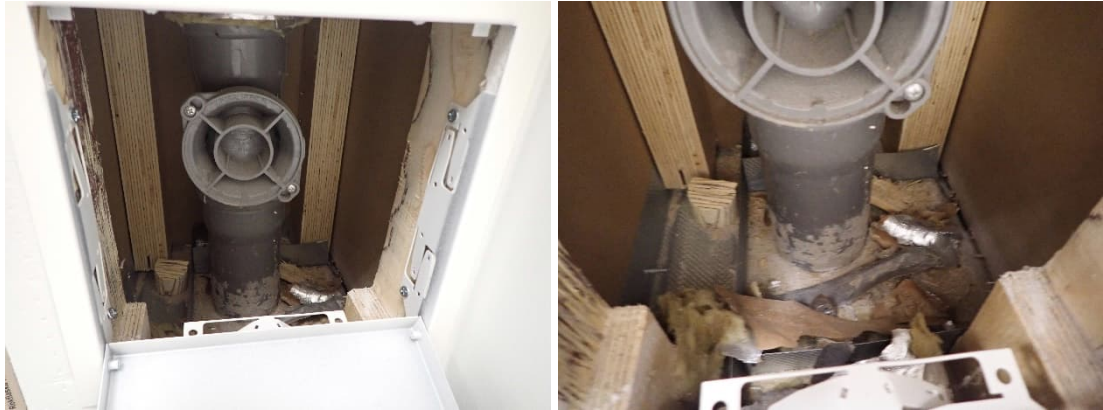
Ryhmätilasta C19 avattiin alapohjaan rajautuvan koteloinnin alareunan tarkastusluukku, avaus R31. Koteloinnin sisällä oli kattokaivon muoviviemäri, jonka alapohjan läpivienti oli aistinvaraisesti ja merkkisavulla tarkastettuna tiivis.

Kuvat 41 ja 42. Ryhmätilan C19 koteloinnin avauksessa R31 todettiin alapohjan läpiviennin olevan tiivis merkisavulla tarkastettuna.

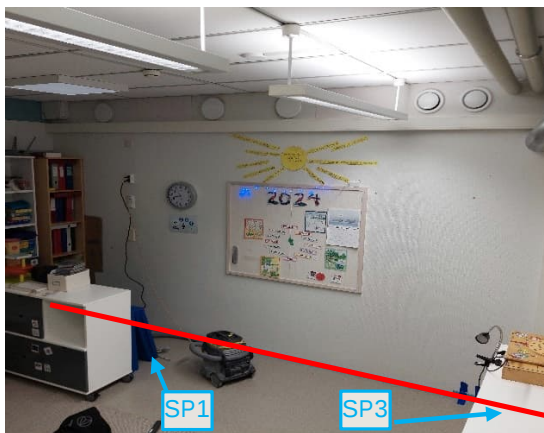
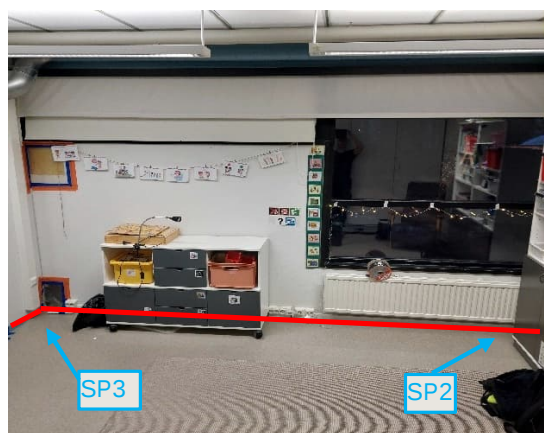
- Tilojen B205b ja B206 väliseinän ja alapohjan liittymästä useasta kohdasta (merkittävä vuoto)
- Tilan ulkoseinän ja alapohjan liittymästä useasta kohdasta (merkittävä vuoto)
- Ulkoseinän alaosaan tehdyn rakenneavauksen alaosaan vuotoa todettiin pilarin juuresta (merkittävä vuoto)

Kuva 43 ja 44. Ryhmähuoneen B205b alapohjan merkkiainekokeen MA1 havaitut ilmavuotopaikat on merkitty punaisilla viivoilla. Vuotopaikkoja todettiin kattavasti väliseinän ja ulkoseinän alapohjaliittymästä. Kaasun syöttöpisteet (SP) on merkitty sinisillä nuolilla.

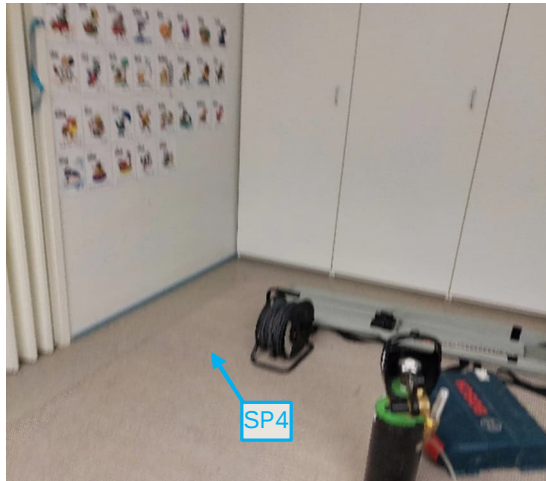
Merkkiainekoe MA1 jatkettiin syöttämällä kaasua syöttöpisteeseen SP4 tilojen B205b ja B205a väliseinän ja alapohjan liittoksen tiiveyden toteamiseksi. Kaasua laskettiin ensin ilmanvaihdon toimiessa normaalisti 4 l/min 3 minuutin ajan, jolloin vuotoja ei havaittu väliseinän ja alapohjan liittymästä. Tämän jälkeen tila alipaineistettiin noin 10 Pa alipaineiseksi alapohjan eristetilaan nähden erillistä alipaineistajaa (Blowerdoor) käyttäen. Syöttöpisteeseen (SP4) syötettiin kaasua vielä 4 l/min 5 minuutin ajan tilan ollessa alipaineinen, mutta vuotoa väliseinän ja alapohjan liittymästä ei todettu.

Kuva 45. Tilojen B205b ja B205a väliseinän ja alapohjan liittoksen tutkiminen merkkiainekokeella. Kaasun syöttöpiste (SP4) merkitty kuvaan sinisellä nuolella. Väliseinän ja alapohjan liittymästä ei todettu ilmapuotoa.

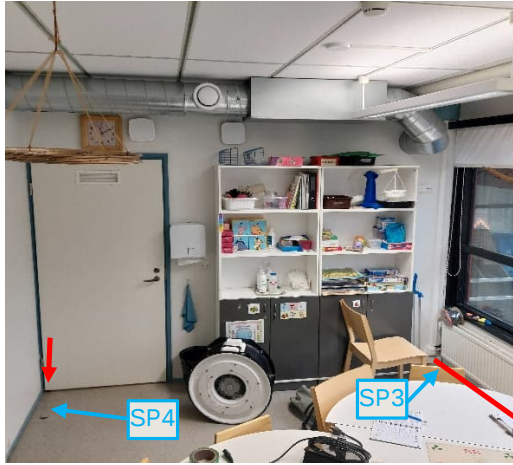
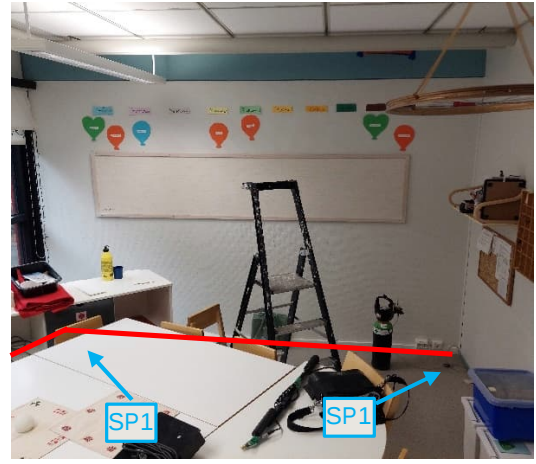
- Ulkoseinien ja alapohjan liittymästä useista eri kohdista (merkittävä vuoto)
- Oven vieressä olevan pilarin juuresta ryhmähuoneen B105a ja eteisen B104 puolelta (merkittävä vuoto)
- Vuotoa havaittiin myös viereisen ryhmähuoneen B105b puolella ulkoseinän ja alapohjan liittymästä (merkittävä vuoto)

Kuva 46 ja 47. Ryhmähuoneen B105a alapohjan merkkiainekokeessa MA2 havaitut ilmapuotopaikat on merkitty punaisilla nuolilla ja jatkuvat vuodot punaisella viivalla. Kaasun syöttöpisteet (SP) on merkitty sinisillä nuolilla.

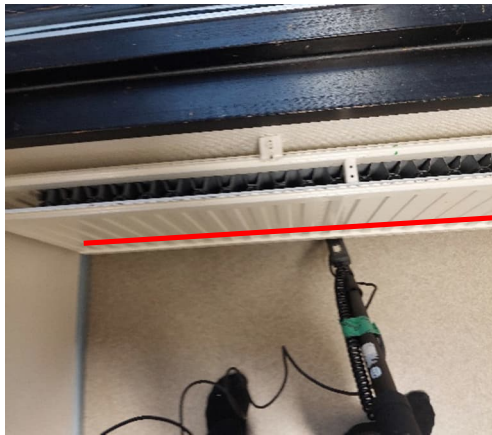
Kuva 48. Viereisen ryhmähuoneen B105b puolella todettiin myös ilmapuotopaikat alapohjan ja ulkoseinän liittymästä ryhmähuoneeseen B105a rajautuvan väliseinän läheisyydessä.

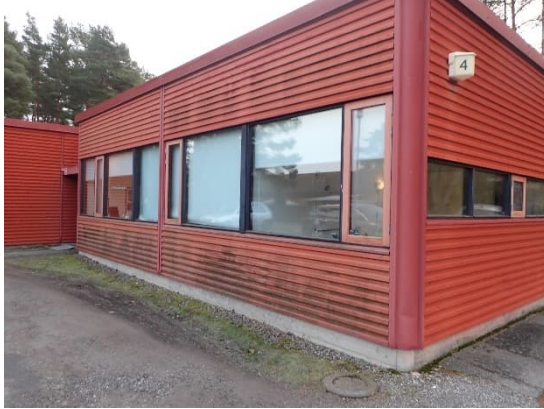
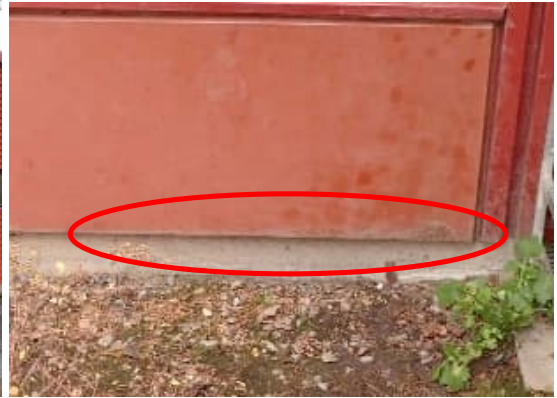
Peltikaseteissa havaittiin sammal- tai leväkasvua ja jonkin verran ruostetta, etenkin sileiden kasettien kohdalla.

*Kuvat 53 ja 54. Julkisivuissa oli sammal- tai leväkasvustoa ja paikoitellen ruostetta, etenkin sileiden kasettien kohdalla (soikio).*

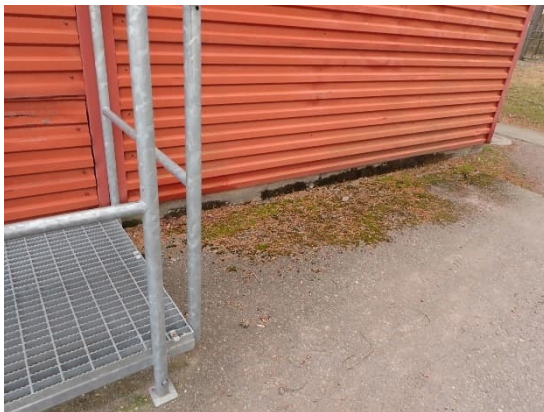
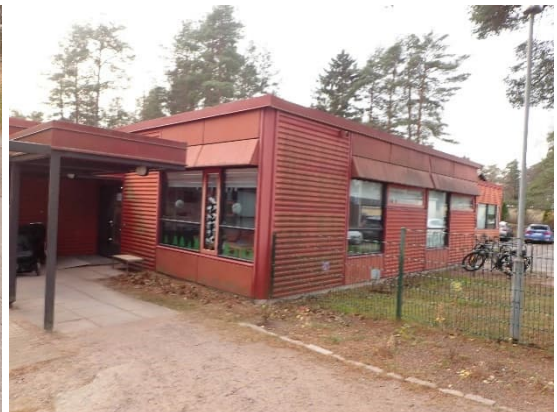
Sokkelit ovat betonia ja niiden korkeus vaihtelee noin 5...50 cm välillä. Matalimmillaan sokkeli on länsi- ja pohjoissivuilla. Sokkelin pinta on paikoitellen lohkeillut ruostuneiden betonin raudoitusten vuoksi. Länsisivulla sokkelin pinnassa oli myös sammalta.

*Kuvat 55 ja 56. Sokkeli oli matalimmillaan länsi- ja pohjoissivuilla. Länsisivulla sokkelissa oli sammalkasvua.*

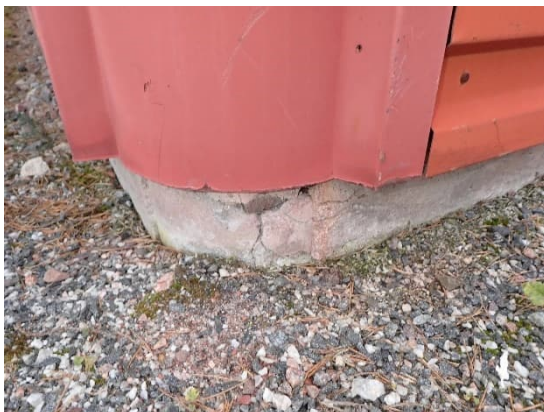
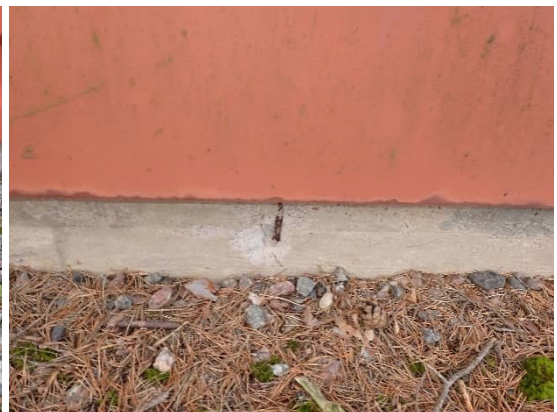
*Kuvat 57 ja 58. Sokkelin betonissa havaittiin ruostuneiden terästen aiheuttamaa lohkeilua.*

Ulkoseinien liimapuupilarit lähtevät alapohjan sisältä omien anturoiden päältä, ja pilareiden alaosissa todettiin merkittäviä mikrobivaurioita. Ulkoseinien alajuoksuissa ja lämmöneristeiden alaosissa todettiin myös mikrobivaurioita. Seinärakenteen kautta virtaa ilmaa sisätiloihin ja ilmapirratt heikentävät merkittävästi sisäilman laatua. Suosittelemme ulkoseinien alaosien kattavaa korjaamista siten, että pilarit nostetaan lattiapinnan yläpuolelle ja seinien alaosat uusitaan. Julkisivuille suosittelemme puhdistusta, ruosteenpoistoa ja huoltomaalauksia, mikäli julkisivupelti on puhdistuksen jälkeen siinä kunnossa, että sen voi maalata. Sokkeleille suosittelemme raudoitusten ruostesuojauksia ja betonin paikkakorjausta.

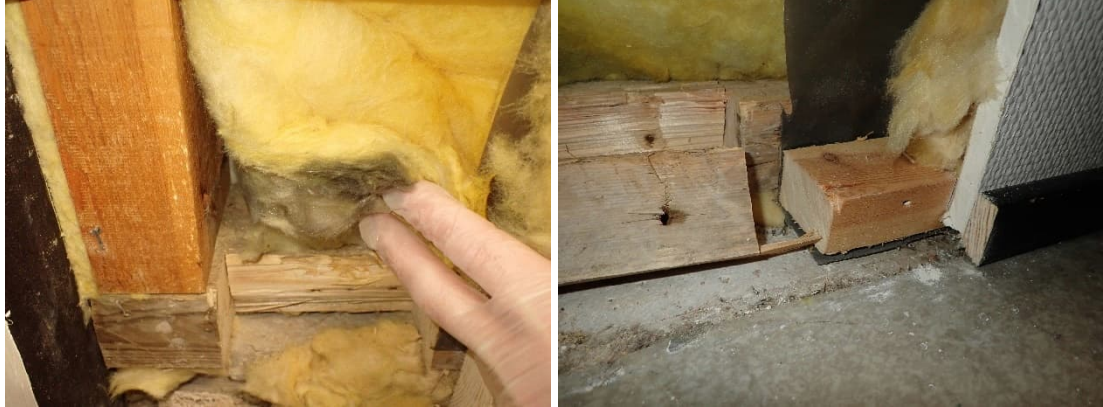
Kuvat 62 ja 63. Ulkoseinien lämmöneristeissä havaittiin ilmapuotoihin viittaavaa mustumista. Höyryn-sulkumuoveja ei ole liitetty tiiviisti viereisiin rakenteisiin, vaan ne on taitettu koolausten alle.

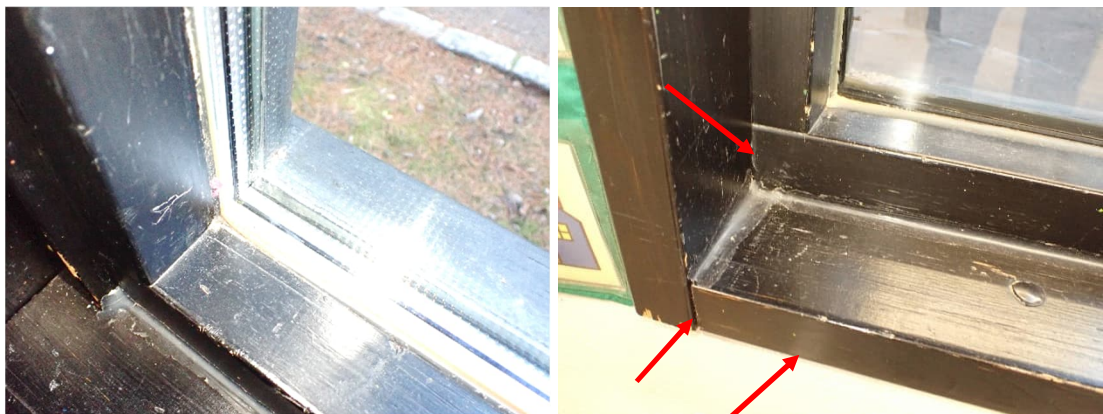
Kuvat 82 ja 83. Ikkunoiden alareunojen liittymiä oli massattu useassa tilassa. Ikkunoiden liittymistä todettiin ilmavuotoja, ikkunapenkkien alta todettiin myös paikoin ilmavuotoa (nuolet).

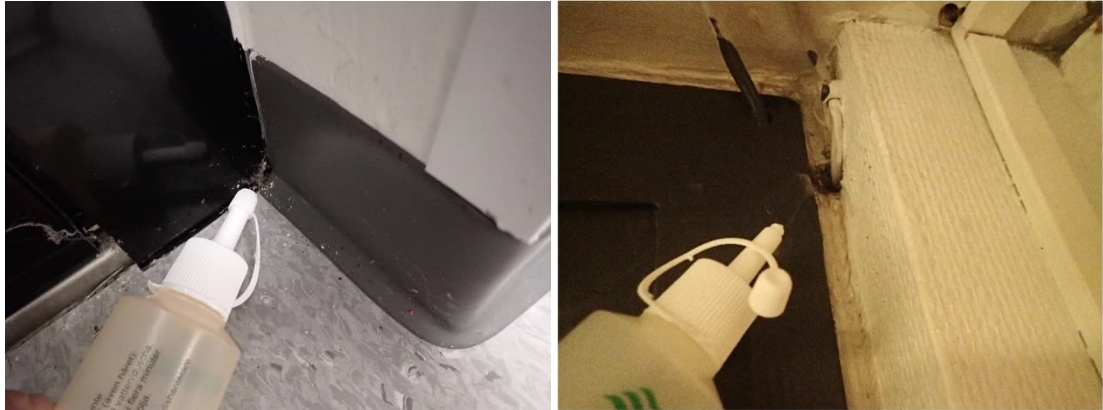
Kuvat 84 ja 85. Ryhmätalon C19 uuden oven liittymistä todettiin ilmavirtausta huonetilaan. Muuten oviliittymistä todettiin lähinnä paikallisia vuotoja, kuten sähköjohtojen läpiviennit.

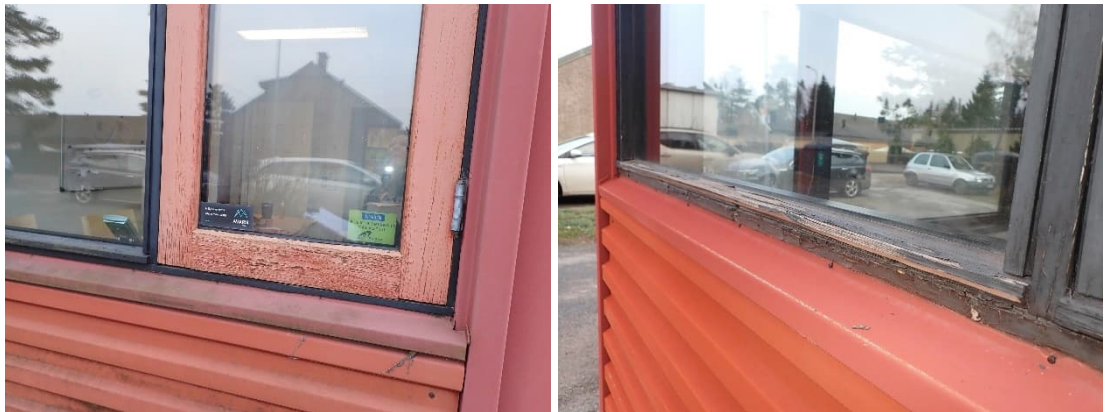
Kuvat 86 ja 87. Ikkunoiden maalipinnat ovat alaosista heikkokuntoista ja etenkin länsi- ja eteläsiivillä myös puuaines on haristunut.

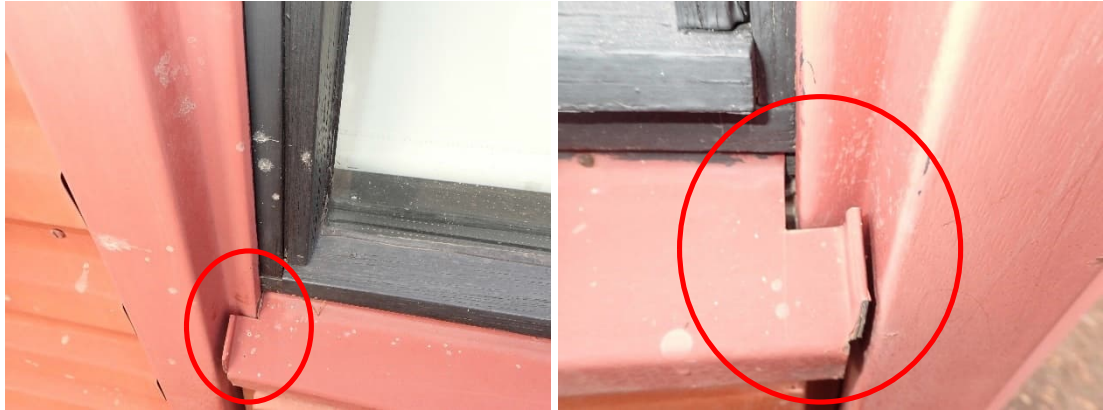
Kuvat 88 ja 89. Ikkunoiden vesipeltien reunat ovat epätiivit.

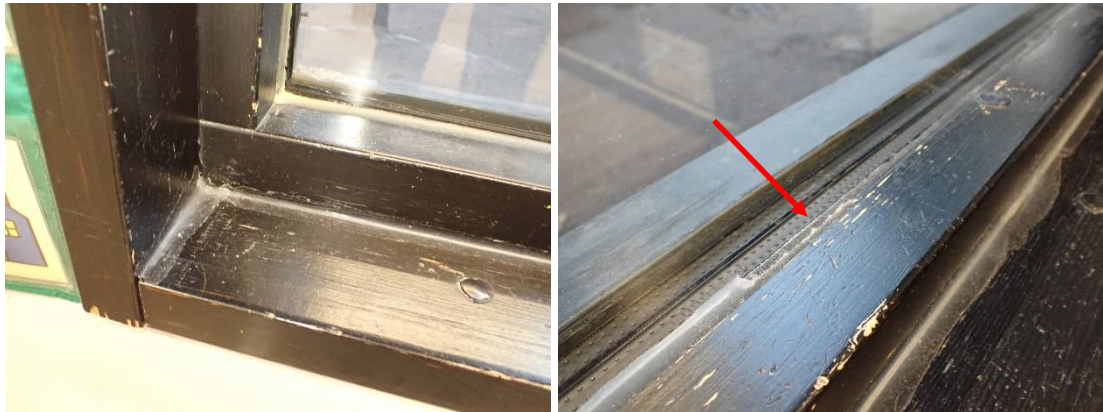
Kuvat 90 ja 91. Ikkunoiden alaosien liittymiä on massattu huonetiloihin. Huoneen B106 kohdalla todettiin puutteita sisäpuolen lasituskittauksessa (nuoli).

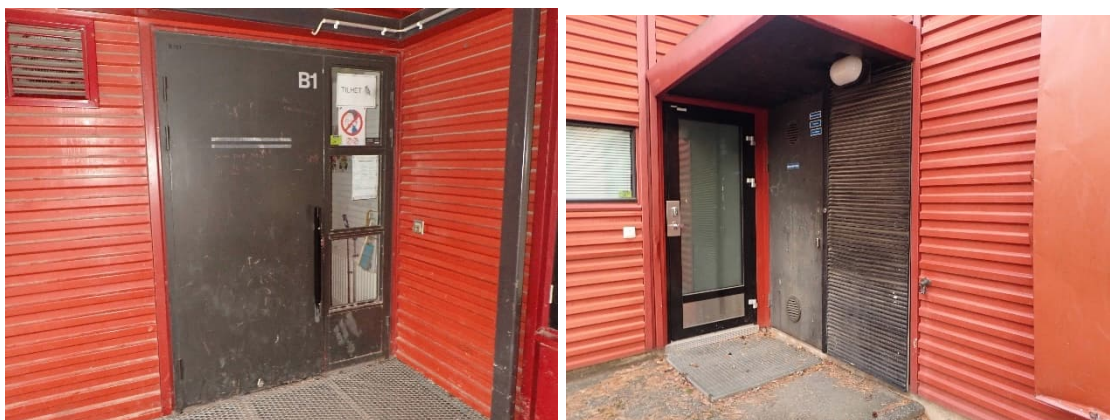
Kuvat 92 ja 93. Alkuperäisten ulko-ovien maalipinnat ovat hieman kuluneet. Uusitut ovet ovat hyväkuntoisia (oikeanpuoleisessa kuvassa tilan C19 ulko-ovi).

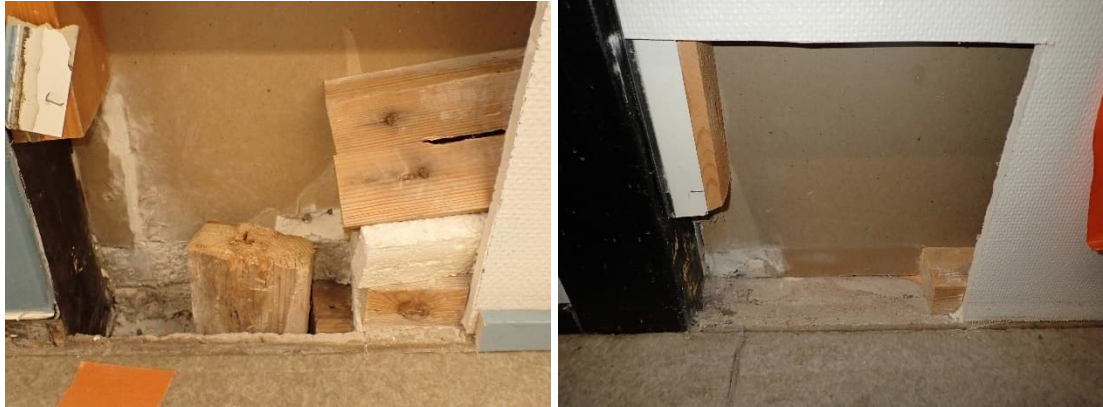
Kuvat 95 ja 96. Vasemmanpuoleisessa kuvassa monitoimitilan C25 avaus R20, jossa väliseinän alajuoksu sijaitsee alapohjan sisällä. Oikeanpuoleisessa kuvassa ryhmähuoneen A06 avaus R5, jossa alajuoksu on alapohjan päällä.

Avaus R20 tehtiin monitoimitilan C25 väliseinän alareunaan pilarin viereen. Väliseinän alajuoksu sijaitsi alapohjan eristetilan alapinnan tasolla. Alajuoksun todettiin lahonneen huomattavasti. Alajuoksun alapinnassa oli näkyvää mikrobikasvua. Liimapuupilarin alla oleva vanerilevy oli lahonnut. Alajuoksun alapinnan kosteus oli hieman koholla (15 p-%), samoin pilarin alaosan (16 p-%) ja pilarin alla olevan vanerin (17 p-%). Alajuoksun alla olevan betonin pinnassa oli valkoista kalkkihärmää ja betonissa todettiin koholla olevia arvoja pintakosteusilmaisimella. Alapohjasta ei tapahtunut ilmavirtauksia merkkisavulla tarkastettuna.

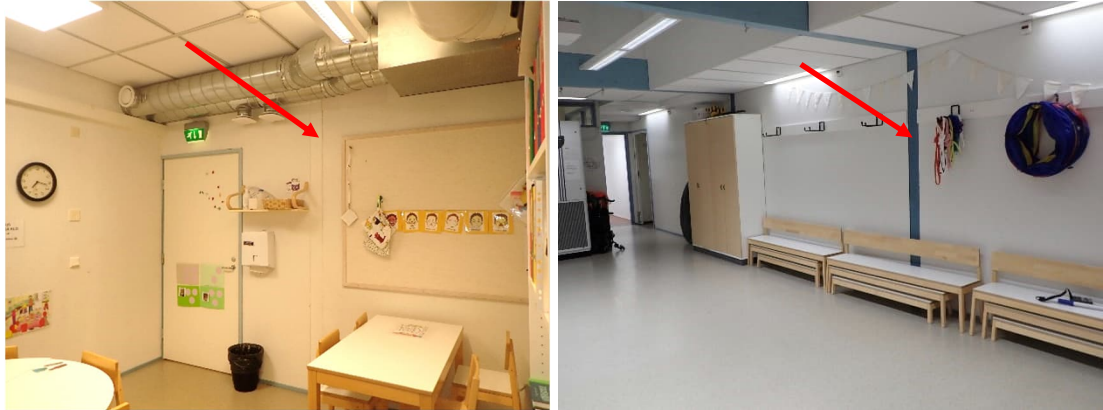
Kuvat 98 ja 99. Liimapuupilarit ovat näkyvillä myös väliseinissä (nuolet).

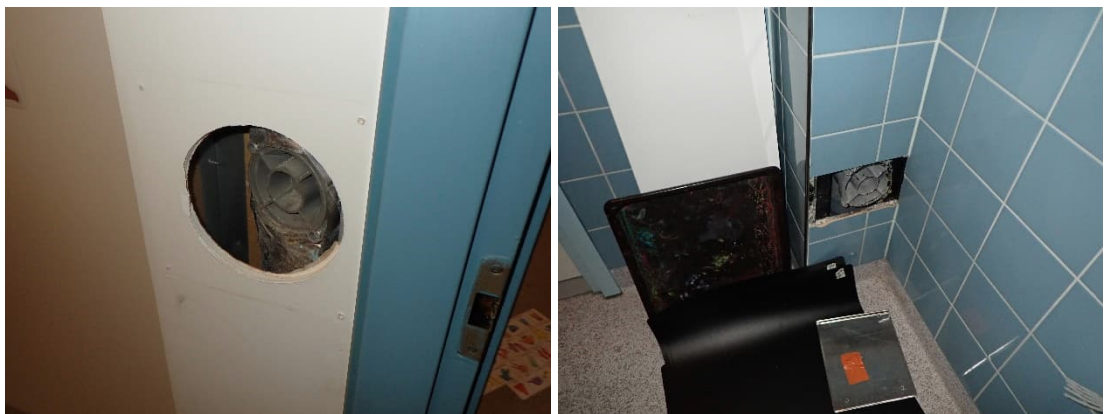
Lisäksi avattiin koteloitien tarkastusluukkuja wc-tilassa B103b (R18) ja wc-tilassa B207 (R23). Kummankin luukun kautta todettiin voimakasta ilmavirtaa huoneen suuntaan ja ilmavirran suunta oli kotelon yläreunasta alaspäin. Wc-tilassa B207 oli avattava alakatto, jonka kautta päästiin tarkastamaan alakaton taustaa. Alakaton takana ei havaittu merkittävää ilmavirtaa eikä syy koteloinnista virtaavalle ilmalle selvinnyt. Wc-tilan B103b kohdalla alakatto ei ollut avattava. Wc-tilan B207 kohdalla tarkastettiin myös koteloinnin sisällä olevat alapohja läpiviennit, ja ne olivat valussa ja vaikuttivat tiiviiltä.

Kuvat 111 ja 112. Wc-tilojen B103b ja B207 koteloitien avaukset R18 ja R23.

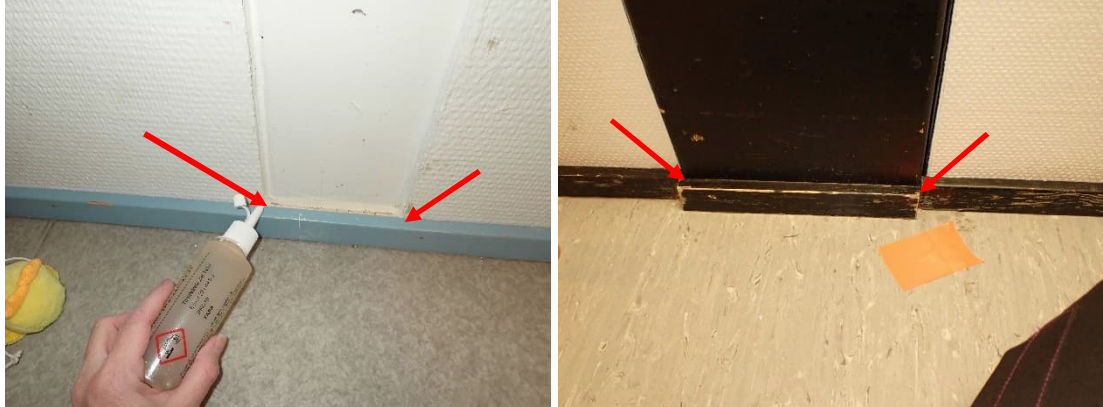
Kuvat 113 ja 114. Väliseinien liimapuupilareiden alapohjaliittymistä todettiin useassa kohdissa ilmavirtausta huonetilan suuntaan, myös kohdissa, joissa jalkalistojen yläreunoja oli massattu.

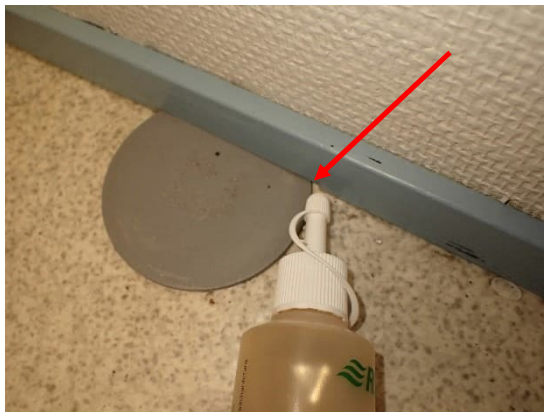
Kuva 115. Toimistohuoneesta C24 on poistettu lavuaari ja sen viemäri on tulpattu. Tulppauksen ja väliseinän välistä todettiin ilmavirtausta huoneen suuntaan.

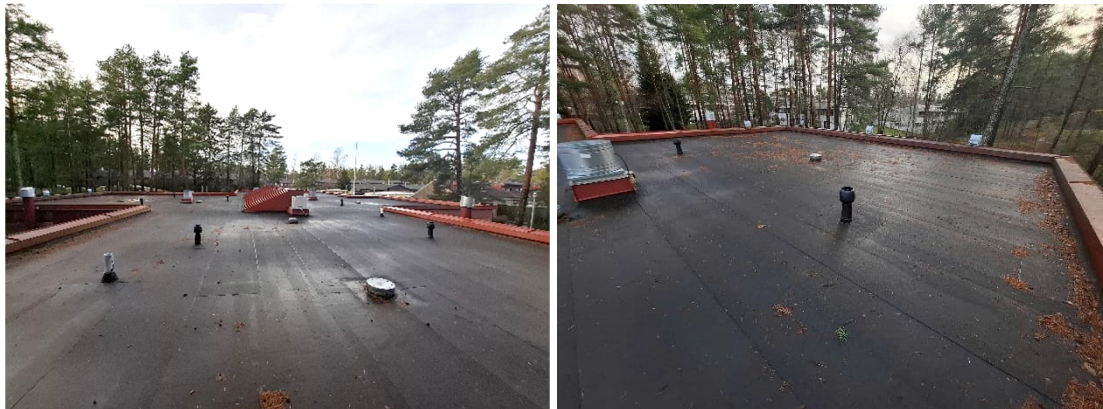
Kuvat 117 ja 118. Yleiskuvia vesikatolta. Reuna-alueilla oli paikoin runsaasti neulasia.

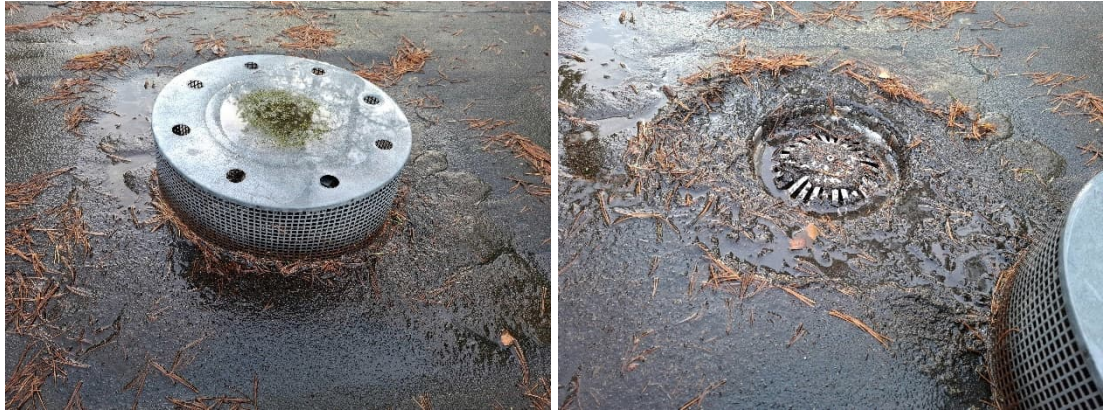
Kuvat 119 ja 120. Kattokaivojen roskasidit olivat irrallisia ja kaivoihin oli kertynyt hieman roskaa.

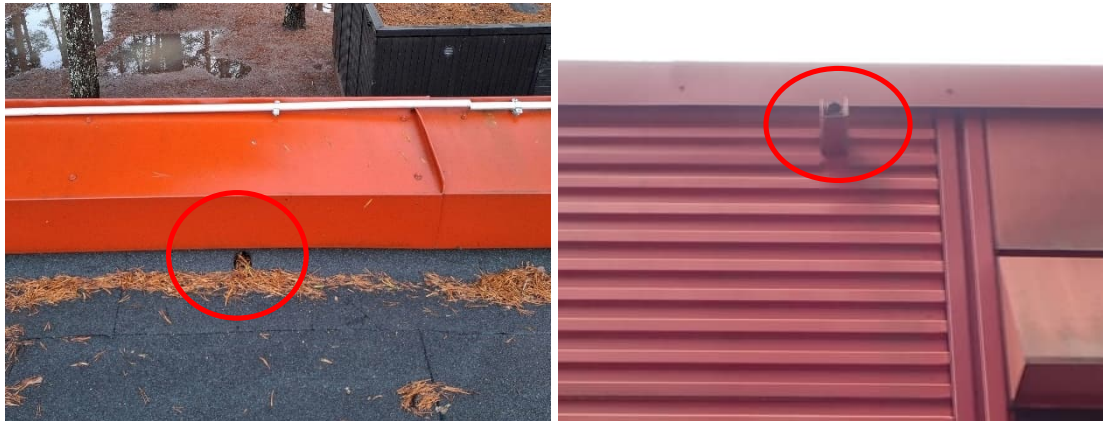
Kuvat 121 ja 122. Räystäällä on tulvatilanteiden varalle ulosheittäjät. Ulosheittäjiin oli kertynyt jonkun verran neulasia.

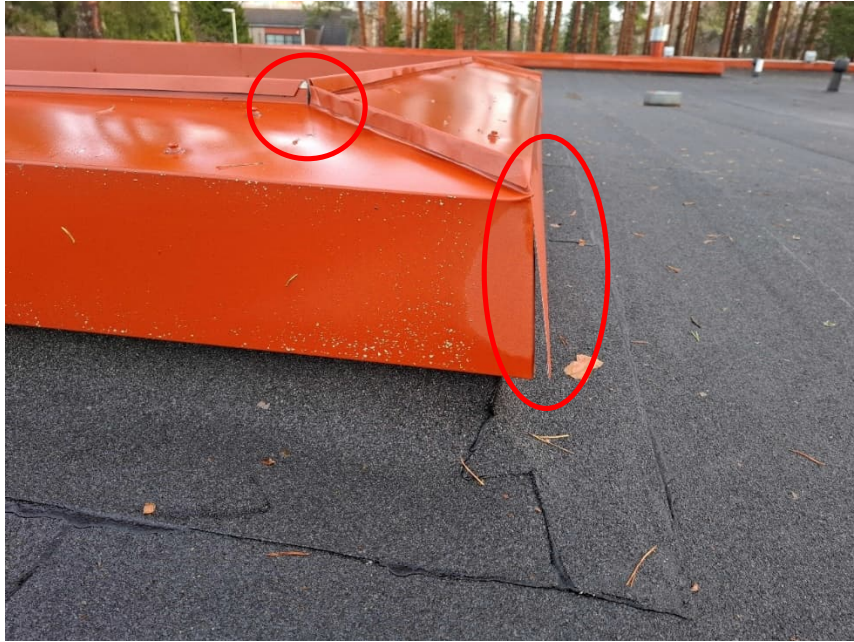
Räystäiden pellityksissä havaittiin yksittäisiä puutteita ja huolimattonta toteutusta. Pellityksen ylänurkan sauma oli auki ja pellin helma repsotti nurkasta yksittäisen sisänurkan kohdalla.

*Kuva 123. Räystäiden pellitysten liittymissä havaittiin yksittäisiä puutteita ja huolimattomuutta.*

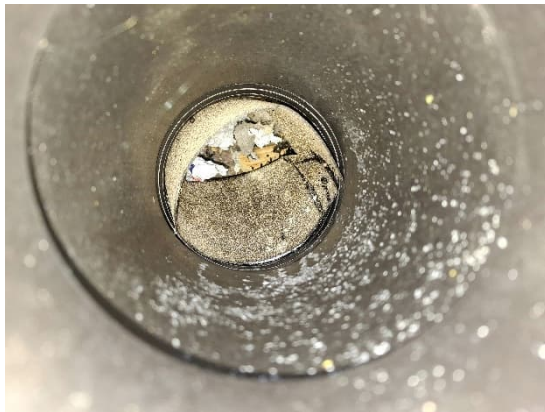
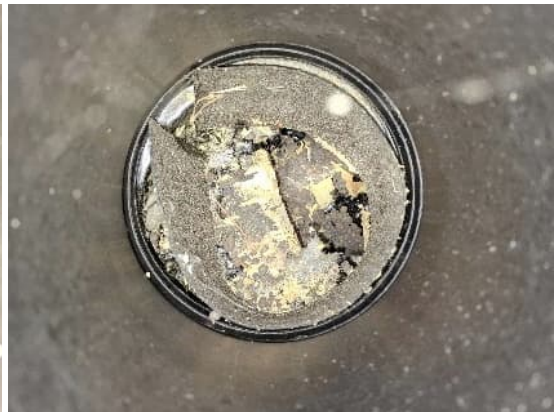
*Kuvat 124 ja 125. Alipainetuulettimien kohdalla kermikatetta oli aukotettu vaihtelevasti ja yläpohjassa oli näkyvillä mineraalivillaa, leca-soraa ja puuta.*

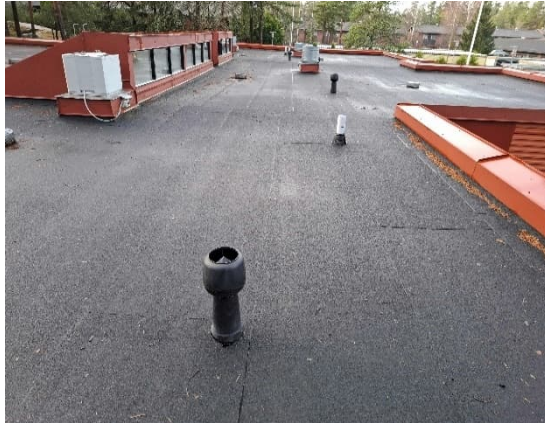
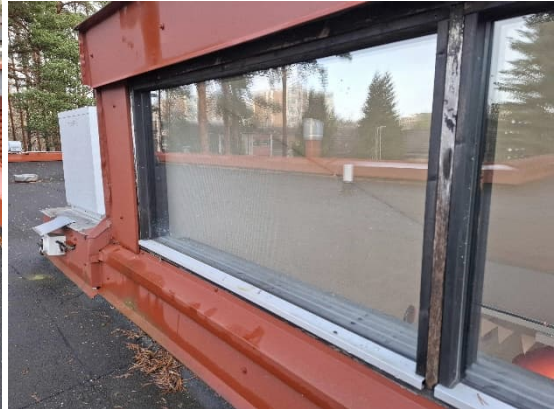
Kuvat 126 ja 127. Vesikatolla on kattolyhyt. Kattolyhytön ikkunat ovat huonossa kunnossa.

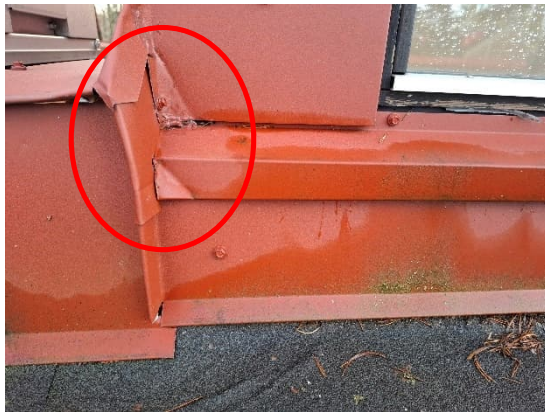
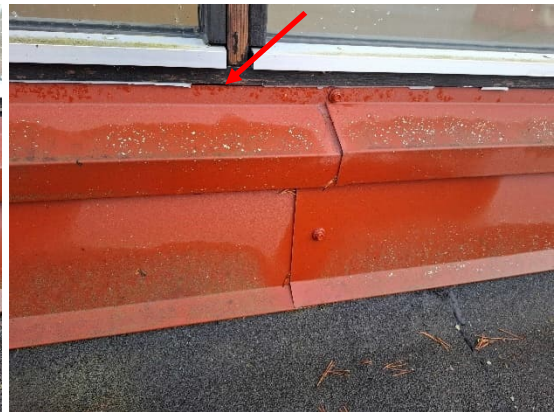
Kuvat 128 ja 129. Kattolyhytön pellitysten liittymien viimeistelyssä on huolimattomuutta ja puutteita. Ikkunoiden alla on rako pellin ja karmien välissä. Rakoa on massattu, mutta massaukset ovat irtoilleet (nuoli).

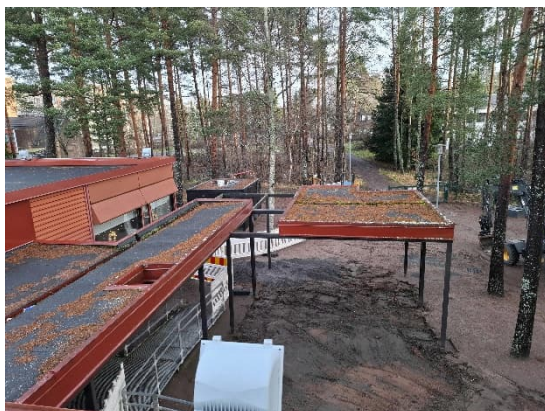
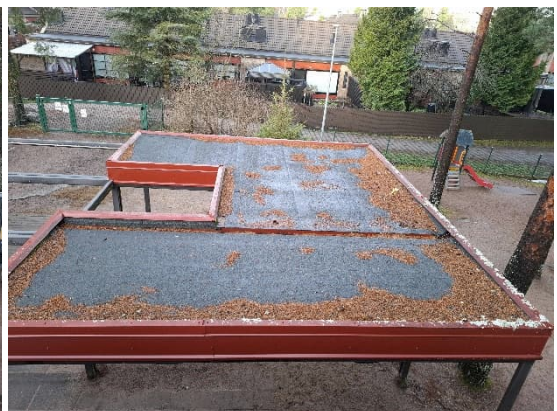
Kuvat 130 ja 131. Katosten päällä oli runsaasti neulasia.

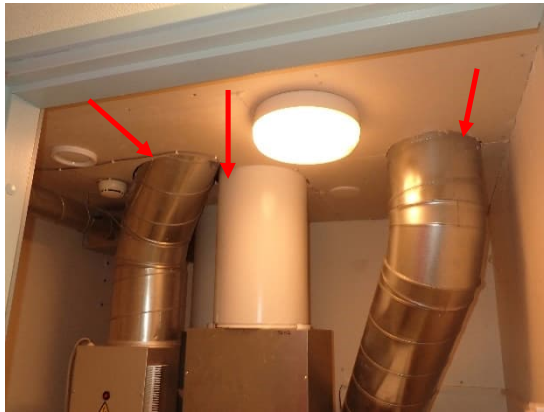
Kuva 132. Ilmanvaihtokonehuoneen B208 kattoläpivienneistä virtasi ilmaa (nuolet).

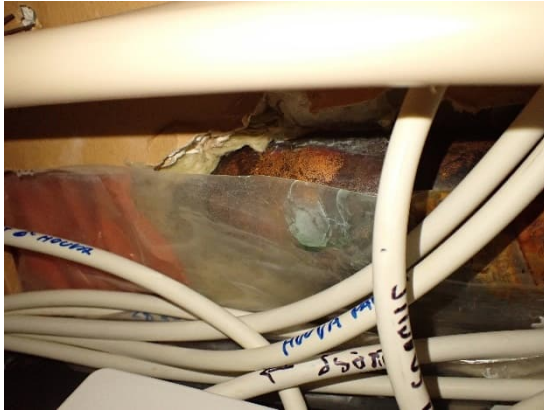
*Kuva 141. Ryhmätilan C19 alakaton avauskohdan R13 kondensoiva kattovesiviemäri.*

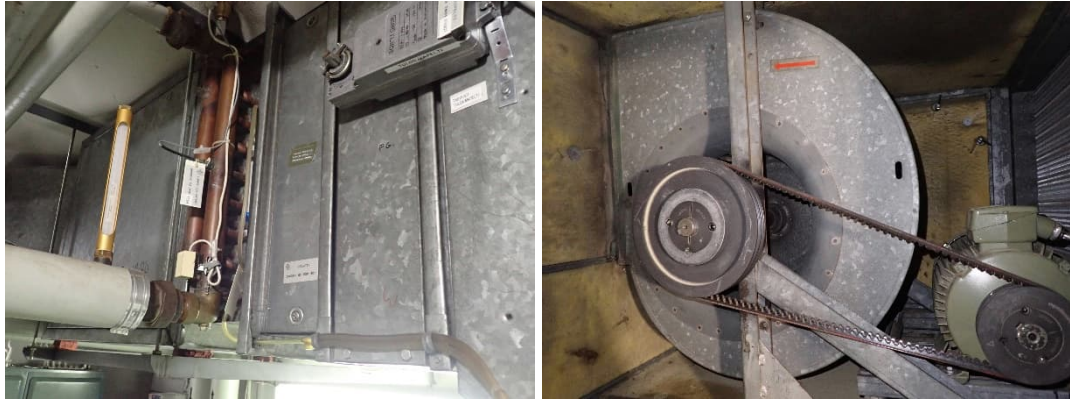
Kuvat 153 ja 154. Yleiskuvat tuloilmakoneesta TK01. Tuloilmapuhaltimen hihnaveto-osat olivat silmämääräisten havaintojen perusteella kuluneet. Puhallinkammion ja huoltoluukkujen pinnalla havaittiin harsopäälysteistä, mutta heikkokuntoista mineraalivillaa.

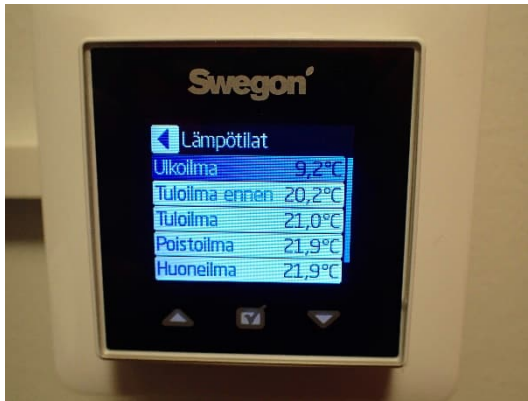
Kuva 162. Yleiskuva iv-koneen TK03 käyttöpaneelin lämpötilamittauksista.

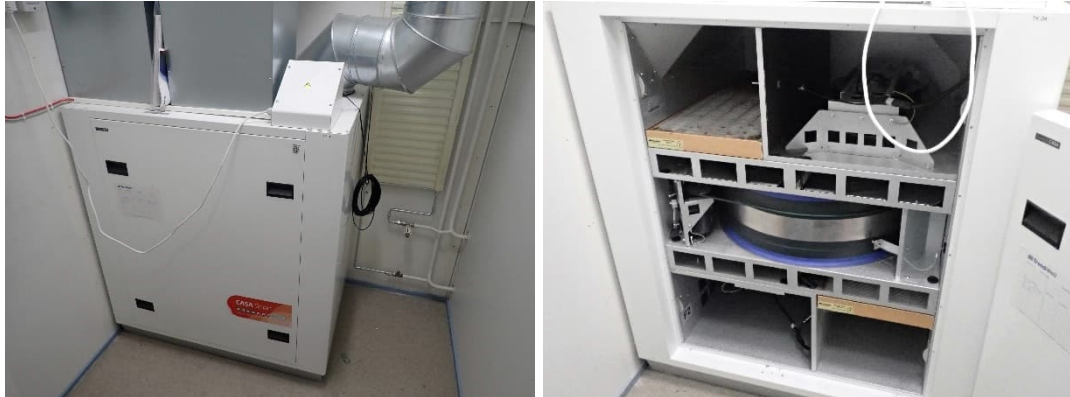
Kuvat 163 ja 164. Yleiskuvat paikallisesta ilmanvaihtokoneesta TK04. Kone on silmämääräisten havaintojen perusteella siisti ja hyväkuntoinen.

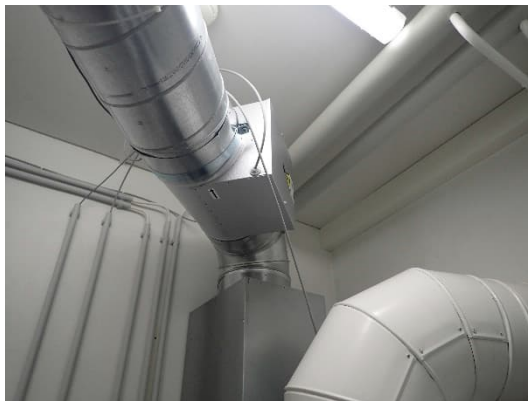
Kuva 165. Yleiskuva ilmanvaihtokoneen TK04 sähkötoimisesta jälkilämmityspatterista.

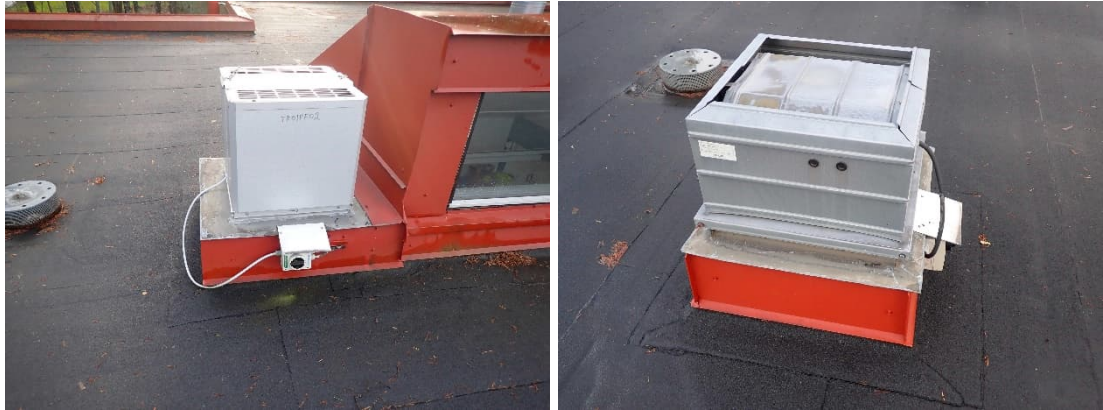
Silmämääräisten havaintojen perusteella huippuimurit PF01-PF04 on uusittu 2000-luvulla ja keittiötä palveleva huippuimuri PF05 1990-luvulla. Aistinvaraisten havaintojen perusteella kaikki huippuimurit olivat käynnissä, eikä niissä havaittu poikkeavia käyntiäänä. Seuraavissa kuvissa on esitetty yleiskuvia huippuimureista.

Kuvat 166 ja 167. Yleiskuvia huippuimureista. Vasemmassa kuvassa on TK01PF02 ja oikeassa kuvassa on TK01PF05.

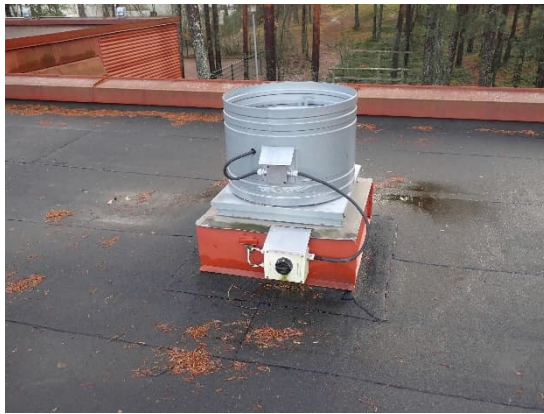
Kuva 168. Yleiskuva huippuimurista TK01PF04.

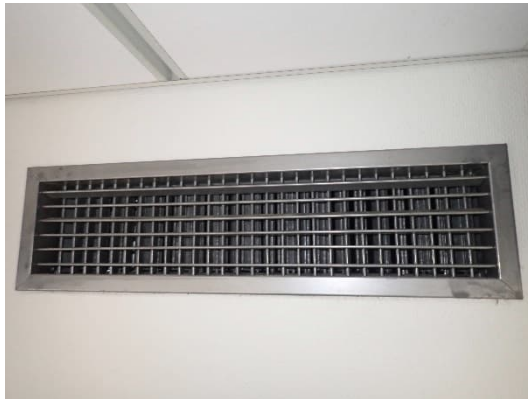
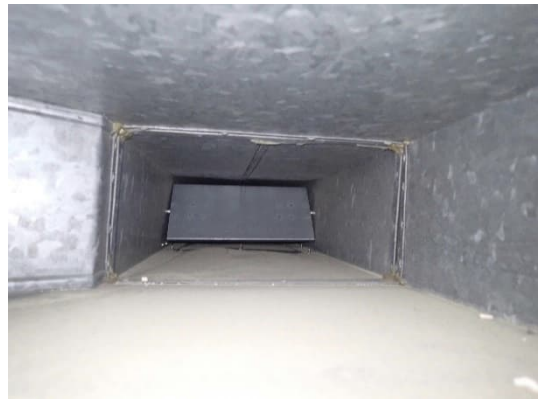
Kuvat 169 ja 170. Yleiskuva alkuperäisestä tuloilmasäleiköstä ja sen kytchentäkanavasta. Kanavassa on käsiautopelti ja sen pohja on hieman pölyinen.

Alkuperäisen ilmanvaihtokanaviston arvioidaan olevan tyydyttävässä kunnossa. Kanavistossa ei havaittu tarkastetuilta osin vaurioita, mutta sen aikaisen asennustavan takia kanavistossa arvioidaan olevan vuotokohtia liitoksissa. Kanaviston pistokoeluonteisissa tarkaste- luissa ei havaittu kuitulähteitä. Tulo ja poistoilmakanavat olivat silmämääräisesti arvioiden hieman pölyiset. Tuloilmakanavan kellertävän (siite)pölyn arvioidaan kulkeutuneet

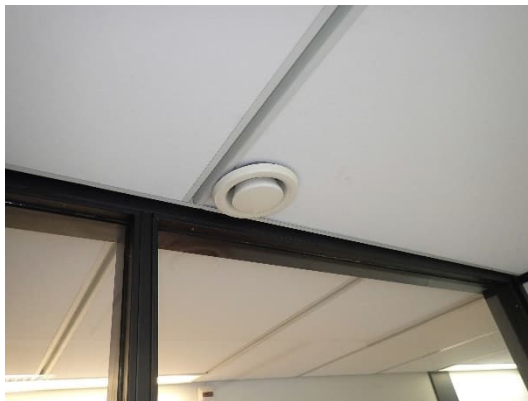
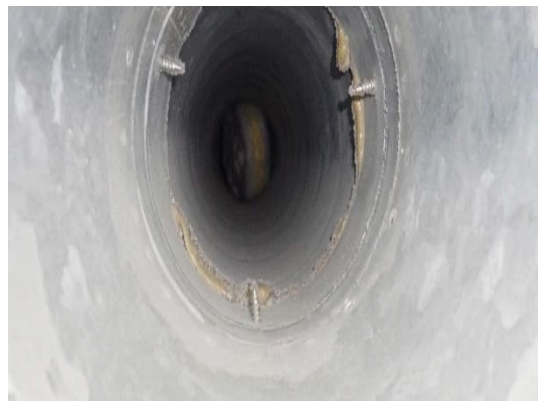
Kuvat 171 ja 172. Yleiskuva alkuperäisestä poistoilmaventtiilistä ja sen kytchentäkanavasta. Kanava on hieman pölyinen. Alkuperäisen kanaviston osalta havaittiin, että kulmaosia oli tehty mekaanisin taitoksia ("rypyttämällä").

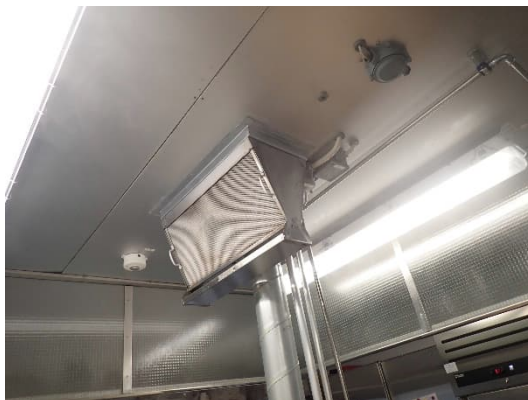
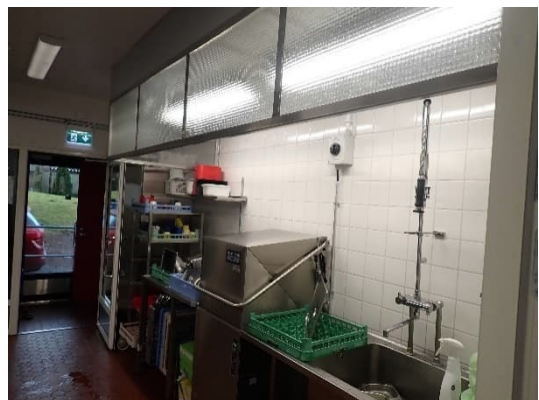
Kuvat 173 ja 174. Yleiskuvia keittiön rasvahuuvasta (vasen) ja kondenssihuuvasta (oikea).

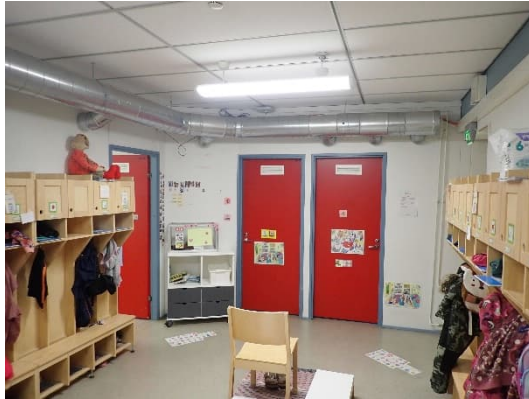
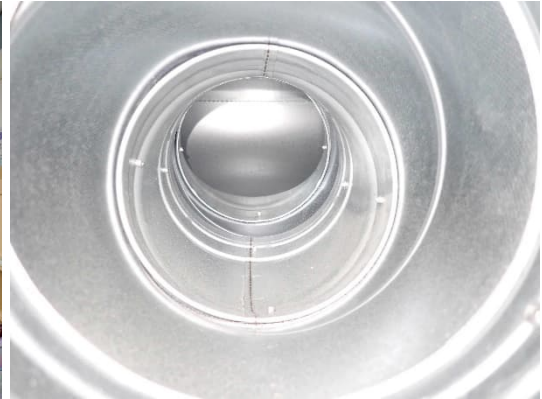
Kuvat 175 ja 176. Yleiskuva pinta-asenteisesta ilmastointikanavasta B1-osalla. Tuloilmakanavat olivat silmämääräisten havaintojen perusteella siistit ja pölyisyys oli vähäistä.
