# Tutkimusselostus

Seikonkadun päiväkoti

Kosteus- ja sisäilmatekninen kuntotutkimus hankesuunnittelua varten

28.1.2025 - rev 3

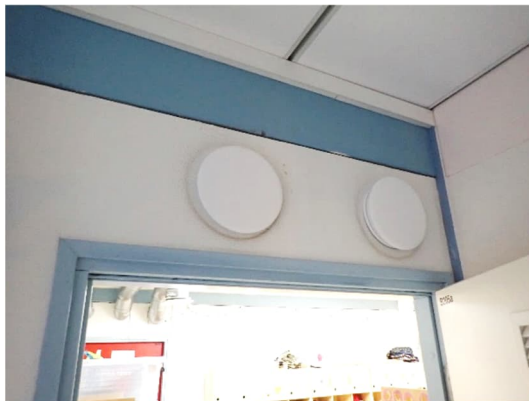
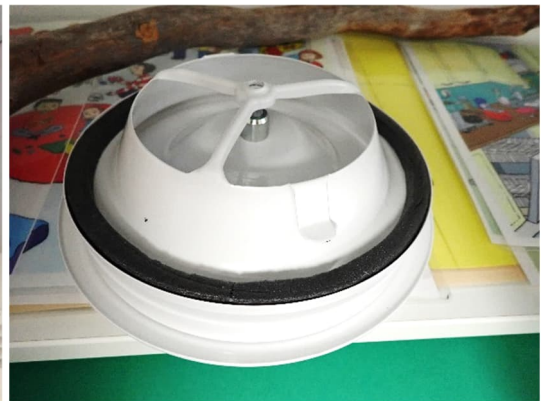
Kuvat 177 ja 178. Yleiskuva B1/B2-osan tuloilmaventtiileistä. Venttiilit olivat puhtaat ja lähes uuden veroisessa kunnossa, mutta niiden avauksen asentoa ei ollut lukittu.

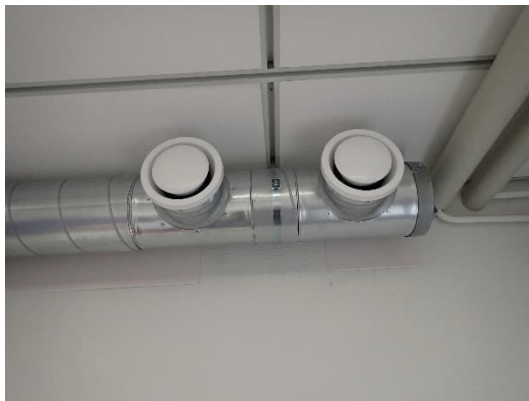
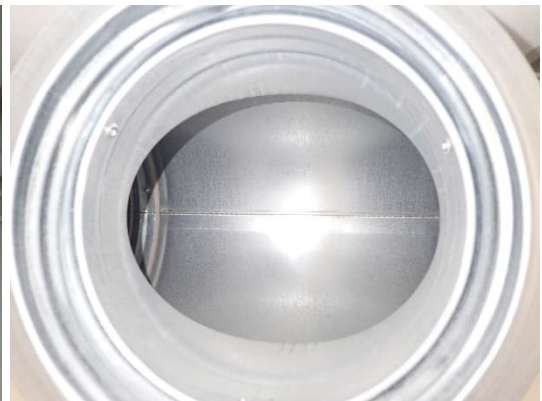
Kuvat 179 ja 180. Yleiskuva B1/B2-osan poistoilmaventtiileistä. Venttiilit olivat puhtaat ja lähes uuden veroisessa kunnossa. Myös poistoilmakanavat olivat siistit ja pölyisyys oli vähäistä.

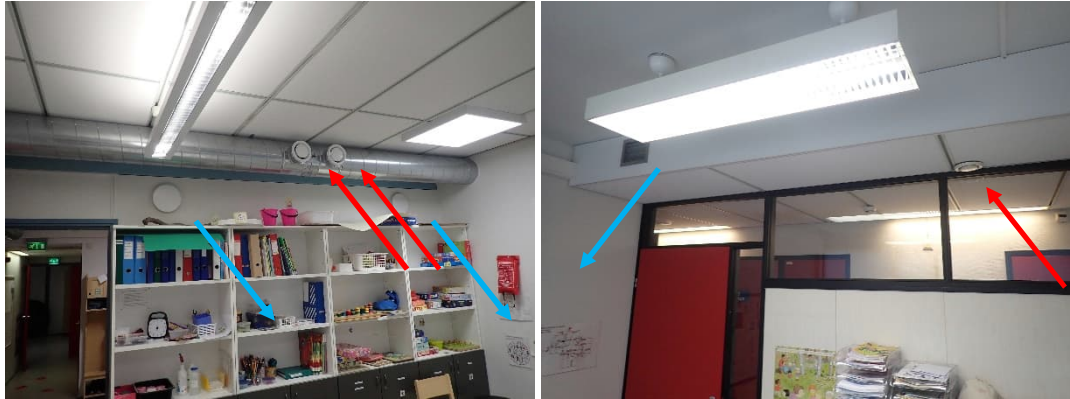
Kuvat 181 ja 182. Yleiskuvia tilojen ilmajaoista. Vasemmassa kuvassa on 2023 vuoden ilmanvaihto-asennuksista tilassa B105b (ryhmätila) ja oikeassa kuvassa on alkuperäisiä ilmanvaihtoasennuksia tilassa C03 (toimisto). Siniset nuolet kuvastavat suuntaa antavasti tuloilmavirtauksia ja punaiset nuolet poistoilmavirtauksia.

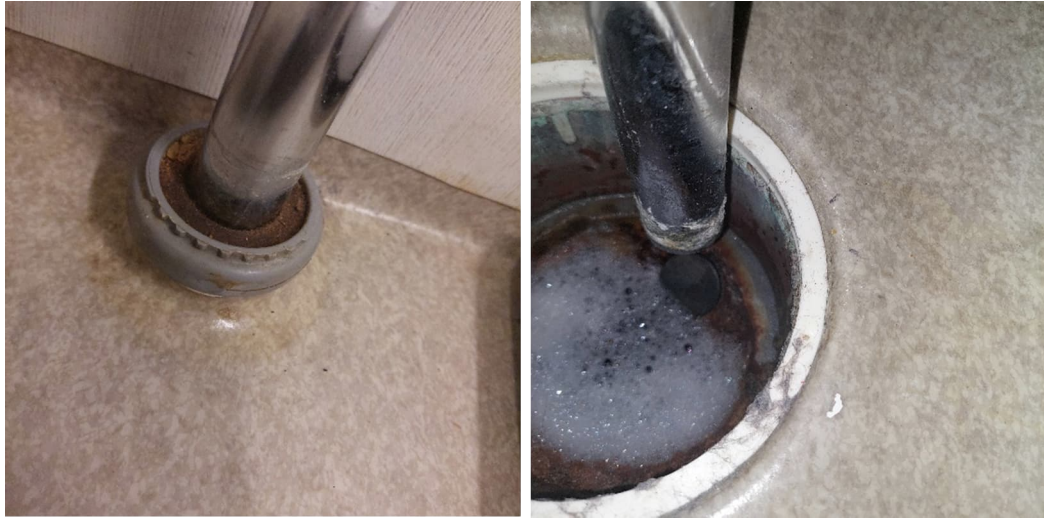
Viemärikalusteiden viemäröntien tiivistykset olivat kovettuneita ja niistä vuosi paikoitellen ilmaa huonetilojen suuntaan merkkisavulla tarkastettuna. Osa rakennuksen käsienpesuallaiden hajulukoista purkaa lattiakaivoihin, ja niiden syöksy hajulukkoineen on jätetty kaivon täytön yläpuolelle.

*Kuva 183 ja 184. Kuva kovettuneesta käsienvesualtaan viemäröinnin tiivisteestä vasemmalla. Käsienvesualtaan hajulukon purkuputki oli jätetty kaivon vedenpinnan yläpuolelle.*

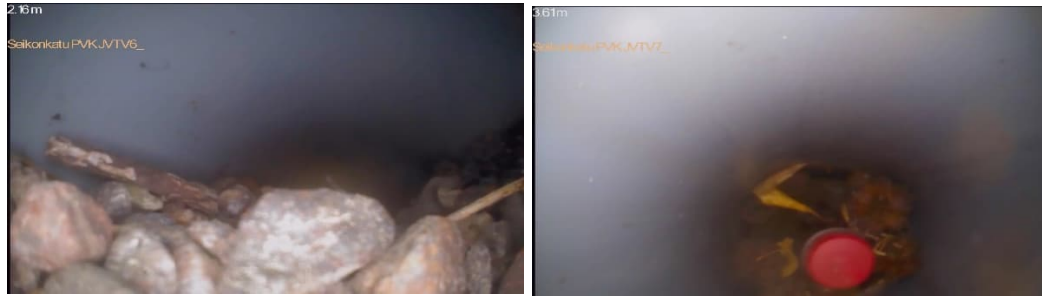
Jätevesiviemäreiden tv-kuvauksessa havaittiin runkolinjassa talon alla paikoin painumaa. Rakennuksessa on neljä tuuletusviemäriä. Kuvauksen aikana viemäriä käytettäessä havaittiin, että veden pinta nousee yli 70 % täytön, ja vesi laskee hitaasti. Yhdessä tuuletusviemäriä havaittiin tuulimutka, jossa havaittiin runsaasti ulkopuolelta tullutta roskaa. Tuuletusviemäriä (liitteen 7 kuvauskohta KAT3) kuvatessa havaittiin tuuletusviemäriosuudelta runkoon siirryttäessä viemäriin sortuma tai viemäriin on poistettu käytöstä ja jätetty tulppaamattomana rakennuksen alle. Tuuletusviemäriä (kuvauskohta KAT4) havaittiin linjan pohjamutkassa juomapullo, joka tukki linjan. Tuuletusviemäreiden katon ylitykset ovat suhteellisen lyhyet eikä tuuletusputkissa havaittu aistinvaraisesti ilmavirtaa. Osassa viemärihajoituksissa havaittiin runsaasti hiekkaa ja muuta jättekertymää. Runkolinjassa havaittiin heikkoa kaatoa ja jätteen kerääntymistä. Pihalla olevaa jätevesikaivoa ei saatu auki normaalein viemärinkaivon avaustyökaluin, joten sitä ei voitu tarkastaa.

Kuva 185 ja 186. Vasemmassa kuvassa (JVTV6, KAT3) havaittu linjan romahdus, tai tulppaamaton linjan käytöstä poisto. Oikeassa kuvassa (JVTV7, KAT4) tuuletusviemärin pohjalla oleva juomapullo.

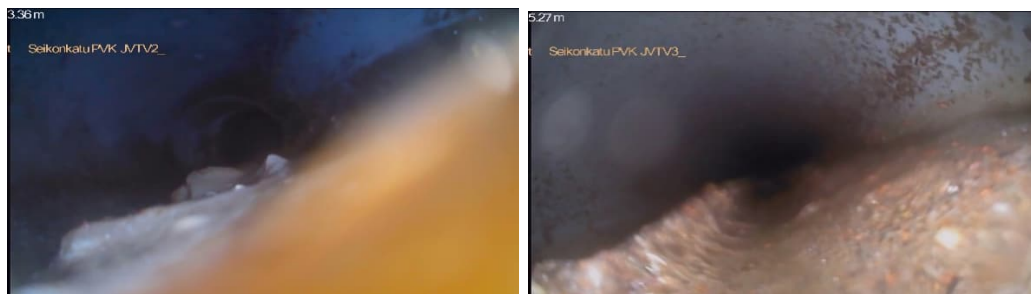
Kuva 187 ja 188. Vasemmassa kuvassa (JVTV2) viemärihajotuksen tukkeumaa / kertymää. Oikeassa kuvassa (JVTV3) viemäriinlinjassa runsaasti hiekkaa.

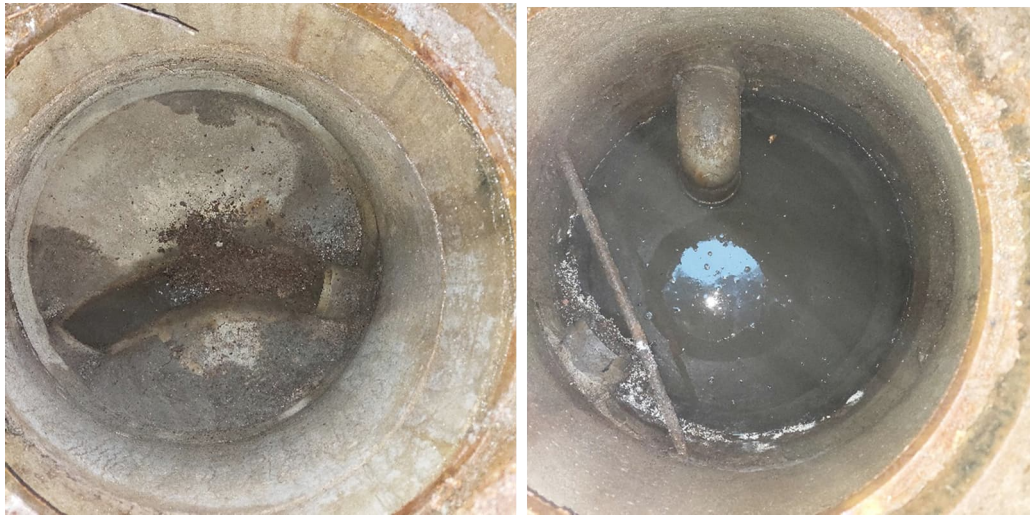
Rakennuksen sadevesikaivoissa oli tarkastushetkellä hieman vettä ja hiekkaa. Kaivojen tarkastuksessa ei havaittu niiden painumaa.

Kuva 189 ja 190. Vasemmalla kuva rakennuksen keittiön edustalla olevasta sadevesikaivosta ja oikealla kuva leikkipihan sadevesien keräyskaivosta.

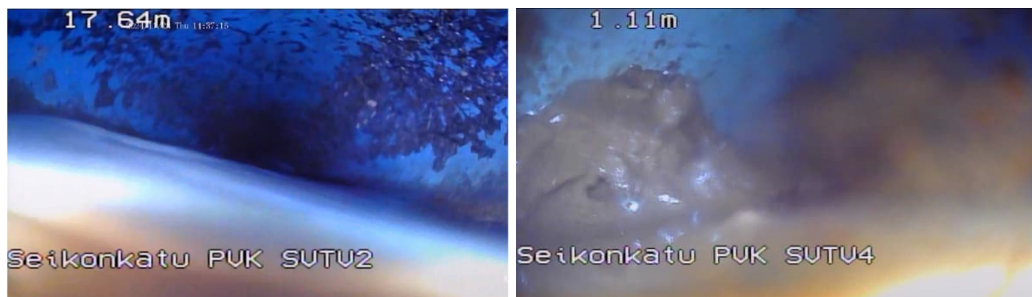
Sadevesilinoissa havaittiin painumaa sekä runsaasti kivistä ja lehdistä aiheutuvaa täyttöä, joka aiheuttaa linjojen toimintahäiriöitä.

Kuva 191 ja 192. Vasemmassa kuvassa (SVTV2) esimerkki sadevesilinjan täytöstä ennen kameran sukeltamista veden alle. Oikeassa kuvassa (SVTV4) sadevesilinjaan kertynyttä lietettä.

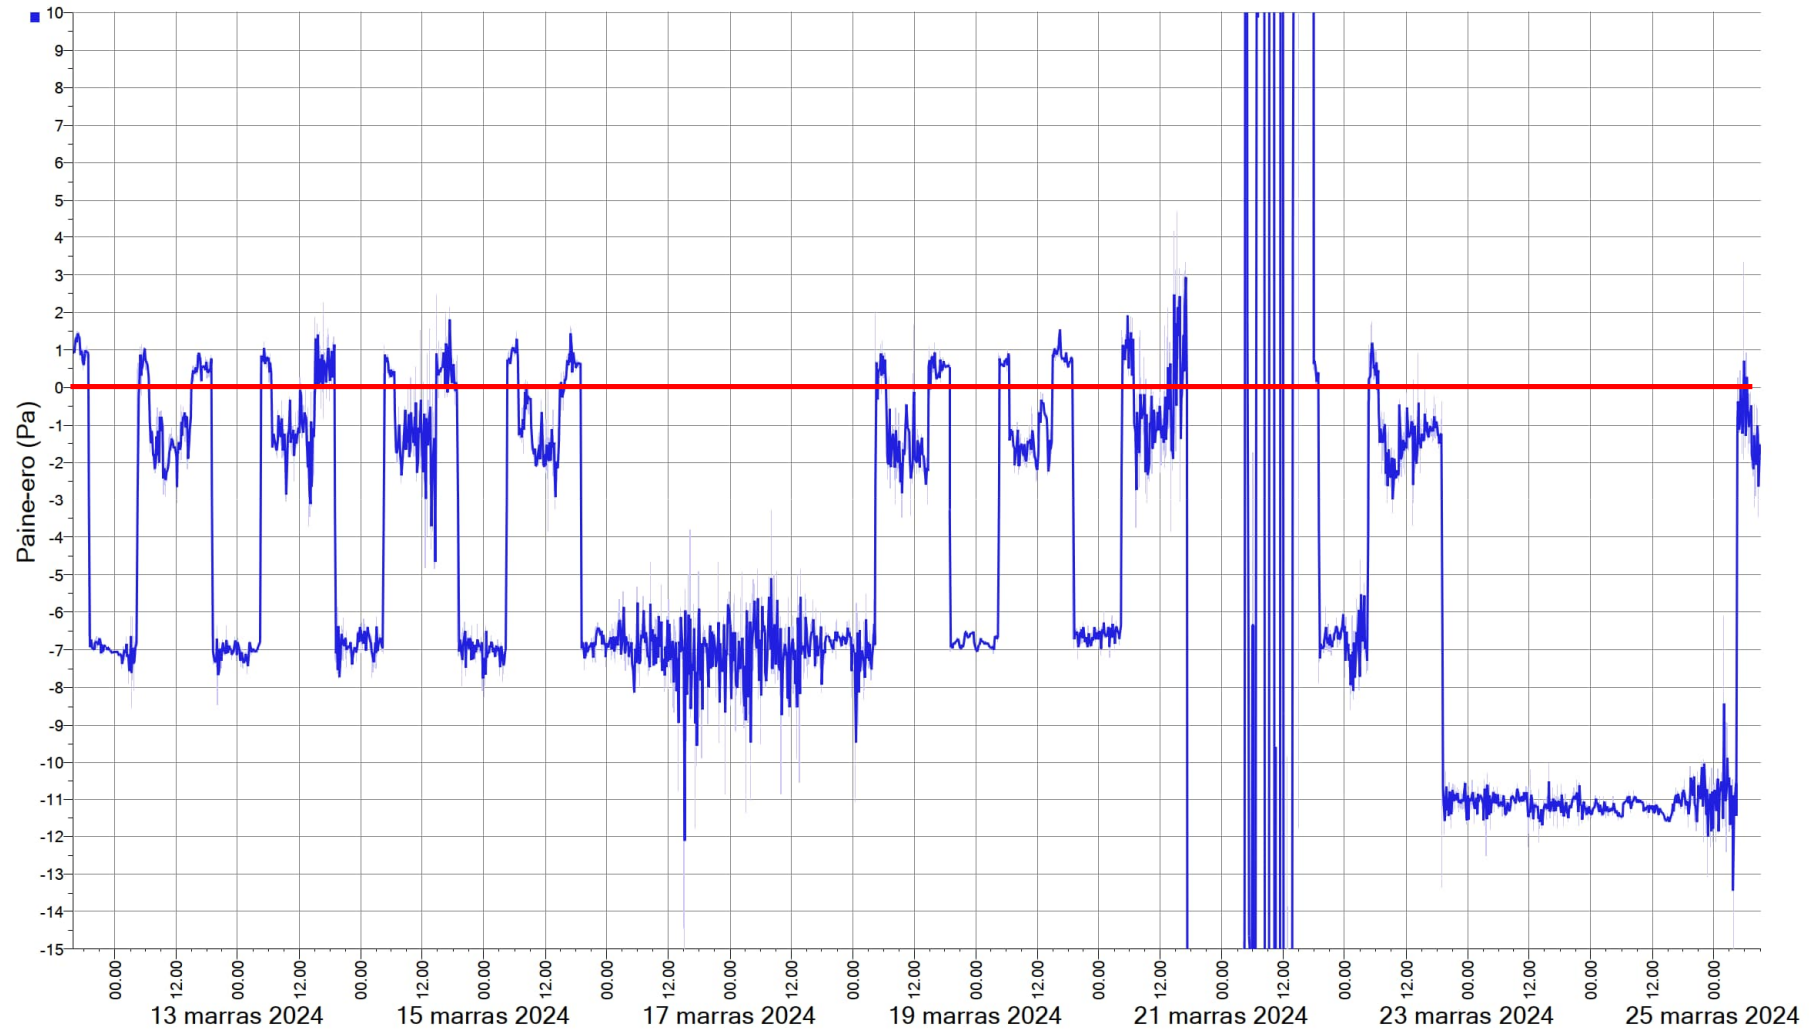
Paine-ero - Ryhmähuone A07, PA6

Tehtyjen mittausten perusteella paine-erot ulkoilmaan nähden olivat alle toimenpiderajan ja tilat pysyvät pääosin alipaineisina ulkoilmaan nähden. Ryhmähuone A07 ja toimistohuone C04 ovat kuitenkin päivittäin ylipaineisia useamman tunnin ajan sekä aamupäivällä että iltapäivällä. Ylipaineinen ilmanvaihto voi aiheuttaa sisäilman kosteuden tiivistymistä rakennuksen ulkovaipan kylmiin rakenteisiin, eikä toistuva ylipaine ole suositeltavaa. Ulkoseinä- ja väliseinärakenteissa todettiin mikrobivaurioita ja alapohjan kautta todettiin ilmayhteys rakennuksen alla olevaan maaperään, joten rakennuksen alipaineisuuden kasvattaminen näissä olosuhteissa ei kuitenkaan ole suositeltavaa. Yöllinen ja viikonloppujen alipaineisuuden kasvaminen voivat jo nykyisellään korostaa rakenteiden kautta tapahtuvia ilmastovaihtoja, jotka heikentävät sisäilman laatua. Ks. kohdat "4 Alapohjat" ja "5 Ulkoseinät". Toimenpide-ehdotukset: Suosittelemme nopealla aikavälillä ilmanvaihdon käyntiaikojen muuttamista siten, että ilmanvaihto toimisi samalla teholla yö- ja viikonloppuaikaan kuin tilojen käyttöaikaan. Suosittelemme peruskorjauksessa ilmanvaihdolle kohdassa "10 Ilmanvaihto" esitettyjen toimenpiteiden lisäksi ilmanvaihdon säätöä siten, että se olisi myös päiväaikaan hieman alipaineinen ulkoilmaan nähden kasvattamatta kuitenkaan yö- ja viikonloppuaikaista alipaineisuutta.

Kuva 1. Ryhmähuoneen A07 ja ulkoilman välinen paine-ero aikavälillä 11.-25.11.2024. Punainen viiva kuvassa tarkoittaa paine-ero 0-tasoa.

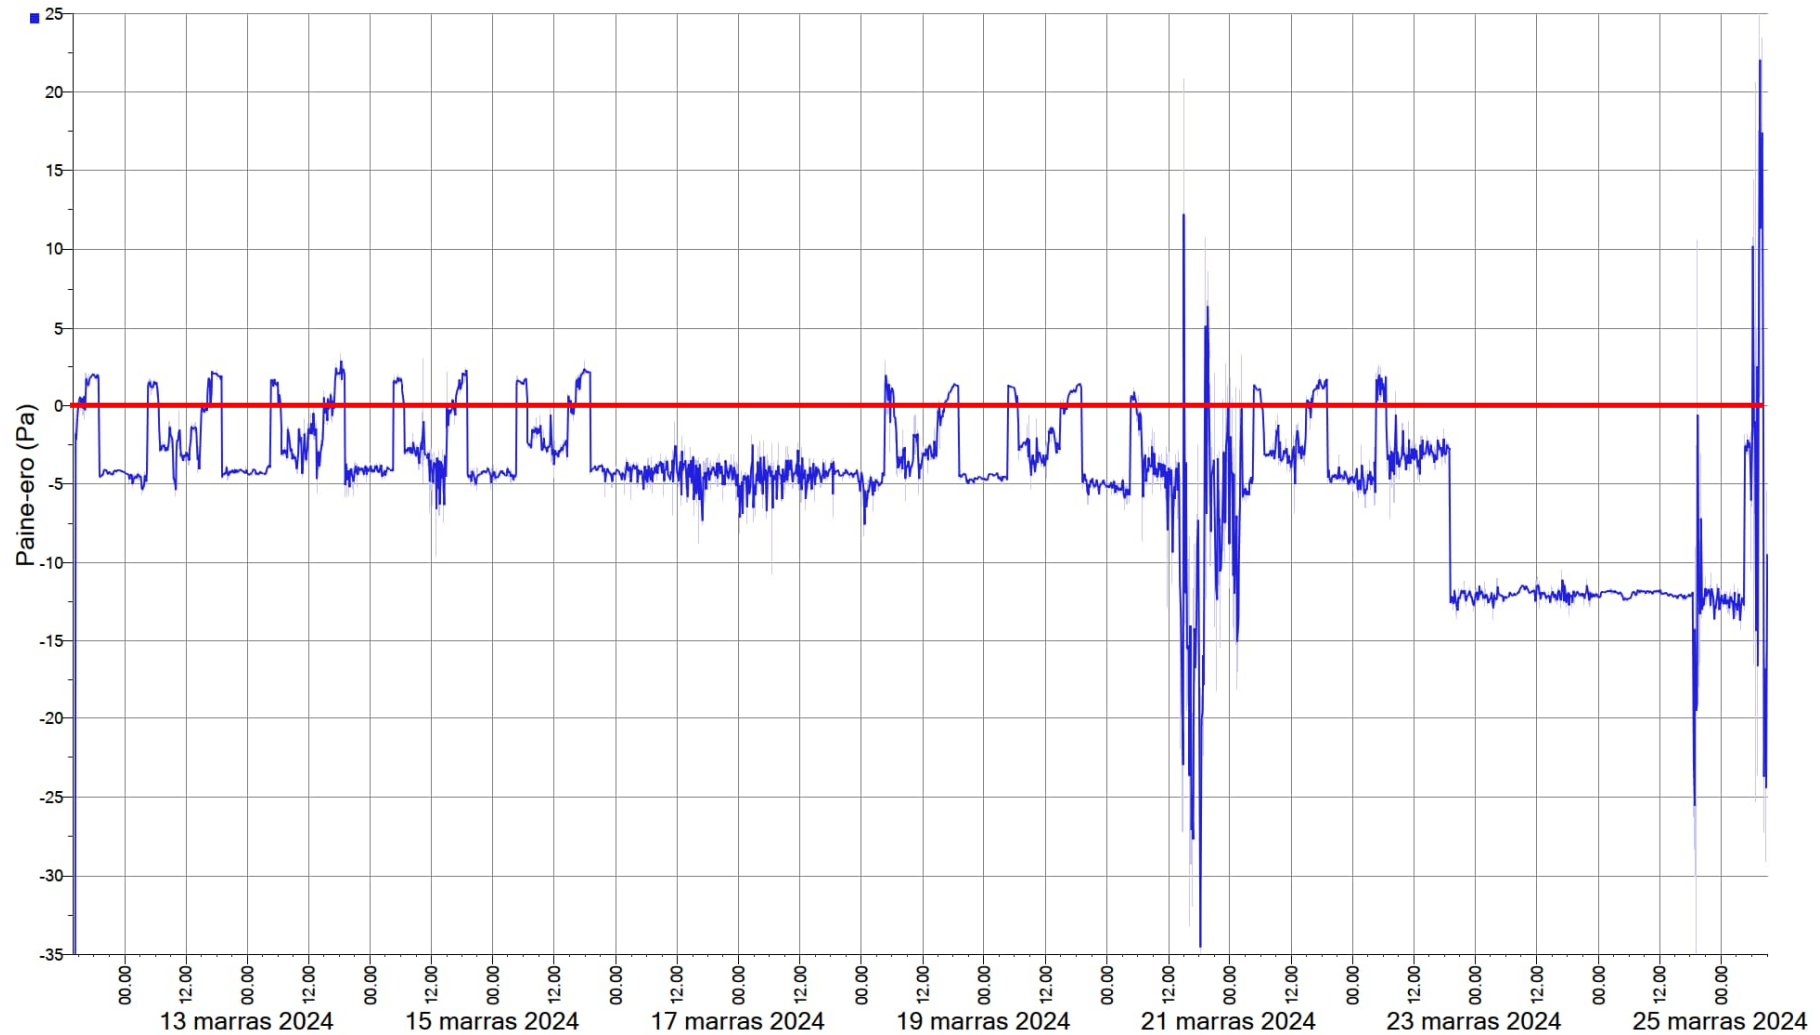
### Paine-ero - Toimisto C04. PA5

Kuva 4. Toimiston C04 ja ulkoilman välinen paine-ero aikavälillä 11.-25.11.2024. Punainen viiva kuvassa tarkoittaa paine-ero 0-tasoa.
