# Tutkimussuunnitelma

Kosteus- ja sisäilmatekninen kuntotutkimus

## Turun Lyseon koulu, A- ja B-rakennukset

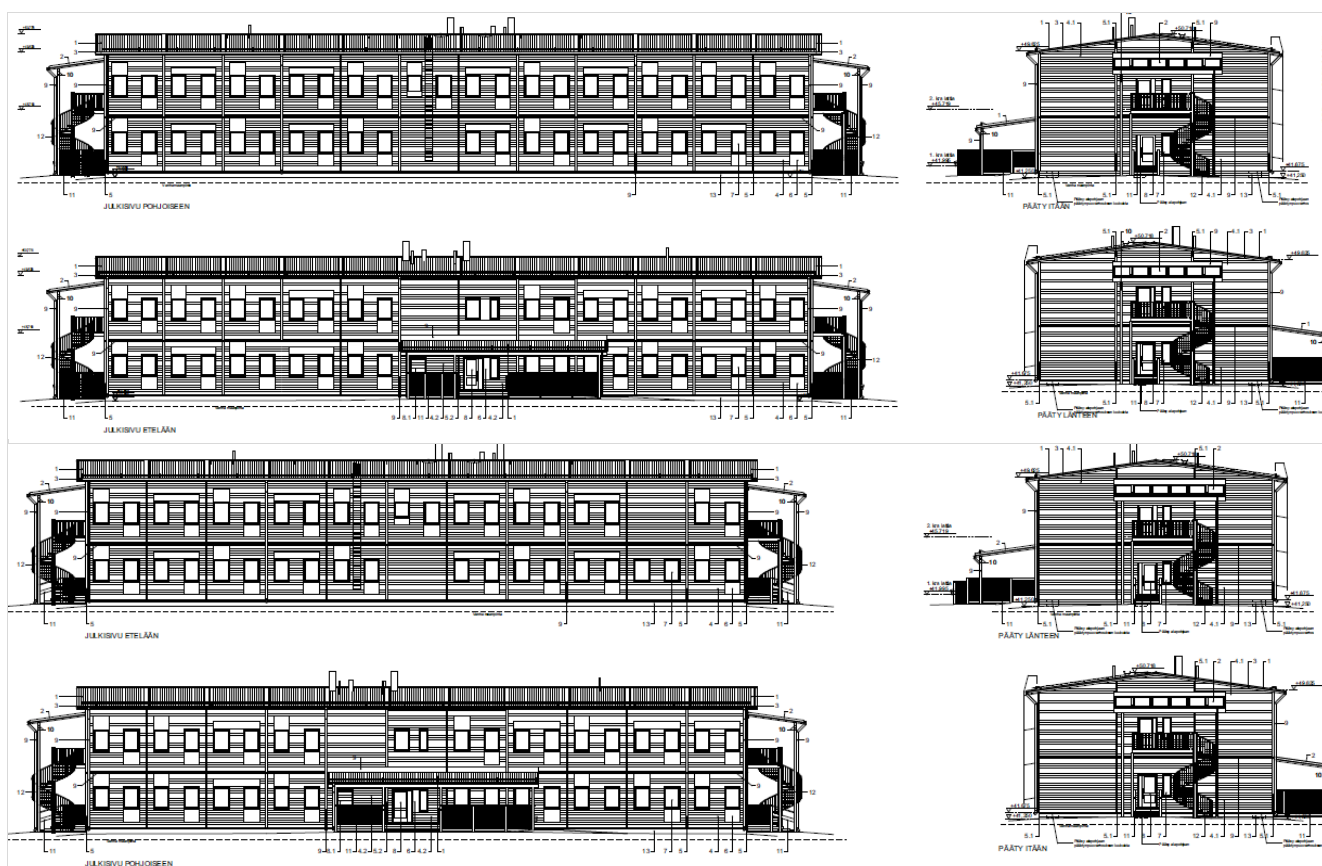
**Kuva 1.** Rakennusten julkisivut eri ilmansuuntiin, yllä A-rakennus ja alla B-rakennus.

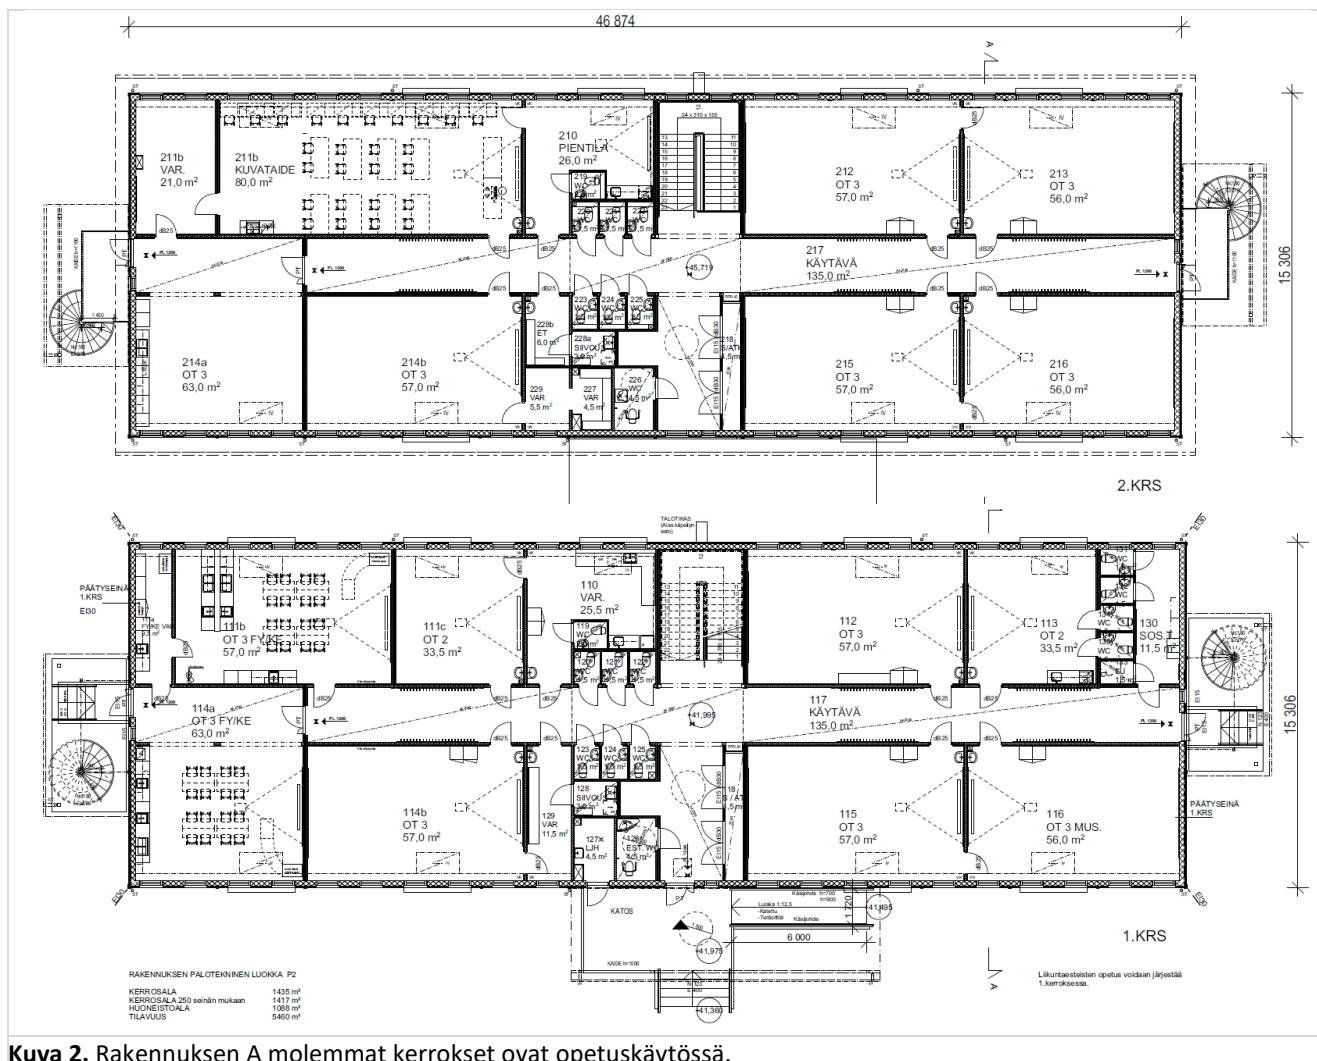
Kuva 2. Rakennuksen A molemmat kerrokset ovat opetuskäytössä.

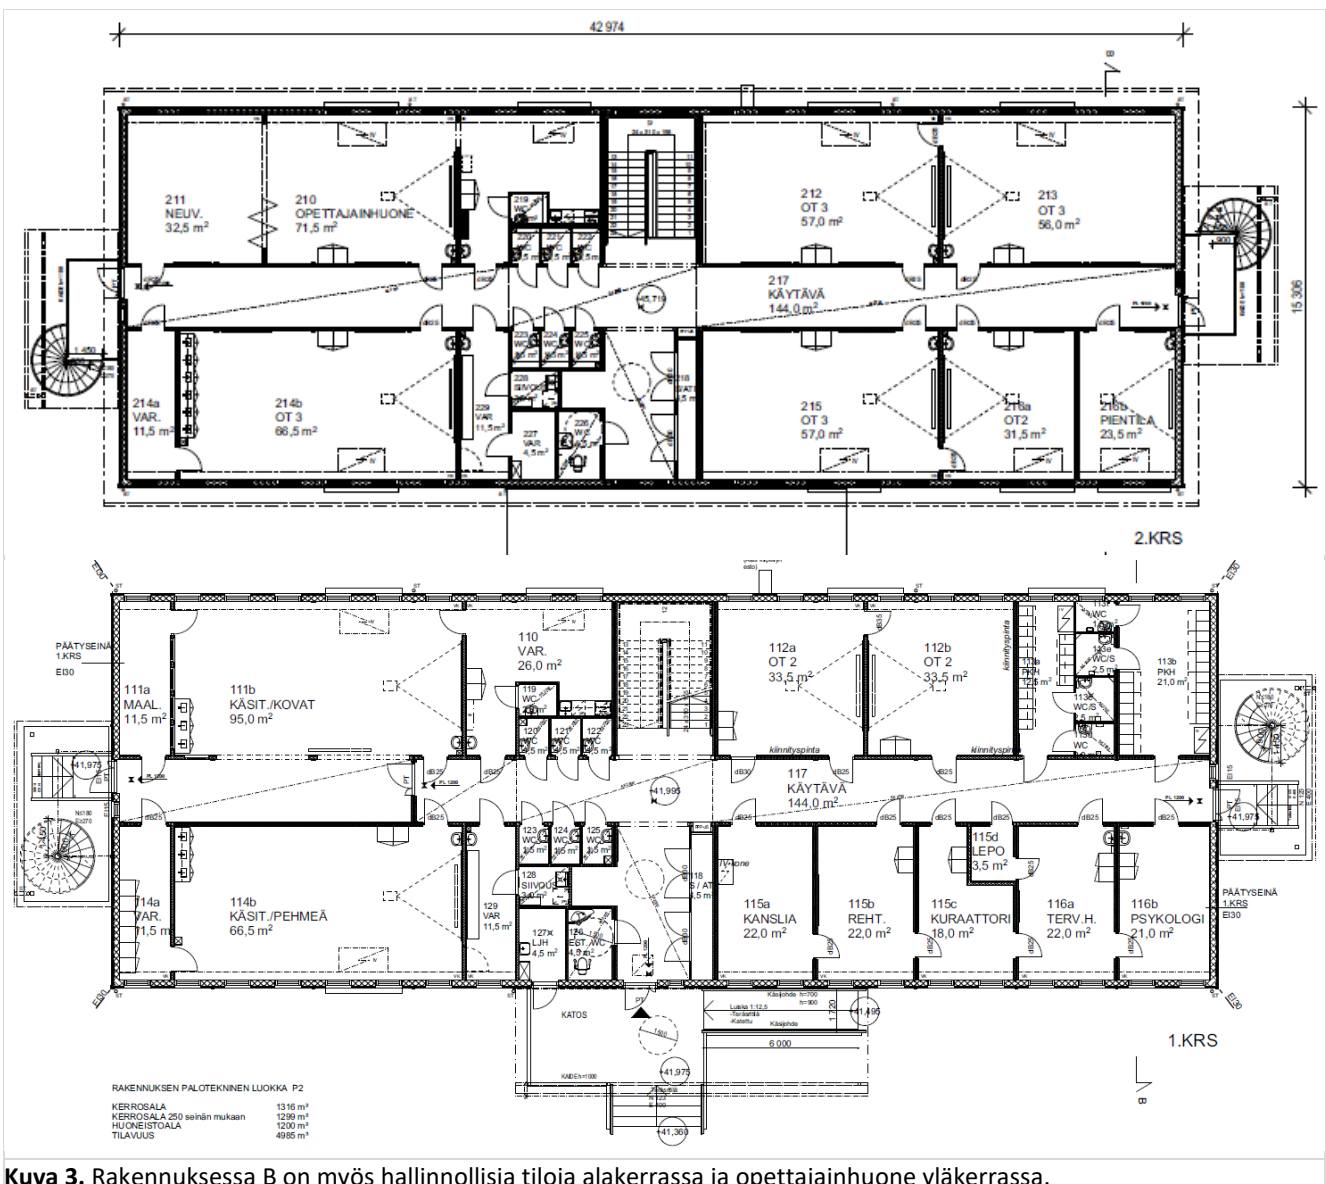
Kuva 3. Rakennuksessa B on myös hallinnollisia tiloja alakerrassa ja opettajainhuone yläkerrassa.

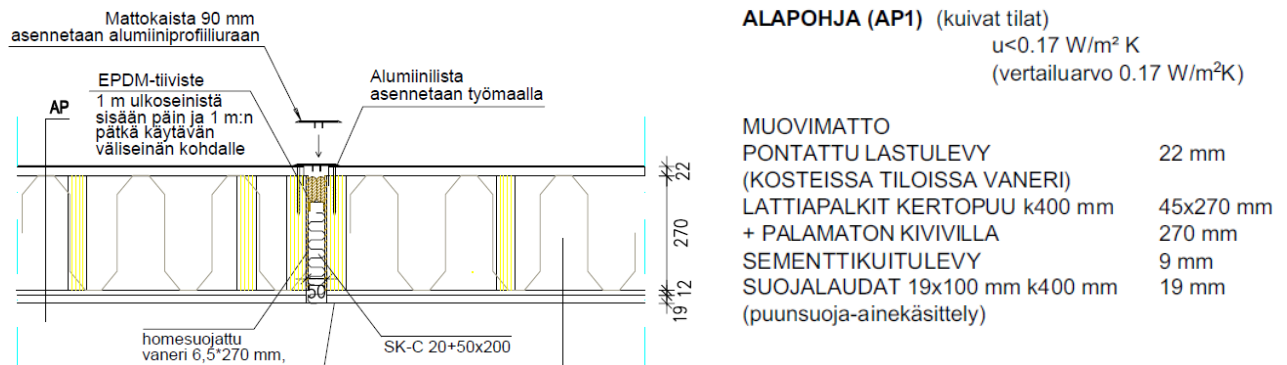
**Kuva 5.** Alapohjarakenne AP1 avoviipalesauman kohdalta. Märkätilojen rakenteessa AP2 lastulevy on korvattu 18 mm vanerilla.

Lähtötietojen mukainen alapohjarakenne on esitetty kuvassa 5. Aiempien kuntotutkimusten perusteella rakenne vastaa suunnitelmia. Aiemmassa alapohjatarkastuksessa osa suojalautoista oli puuttunut, minkä vuoksi pieneläimiä oli päässyt alapohjan eristetilaan.

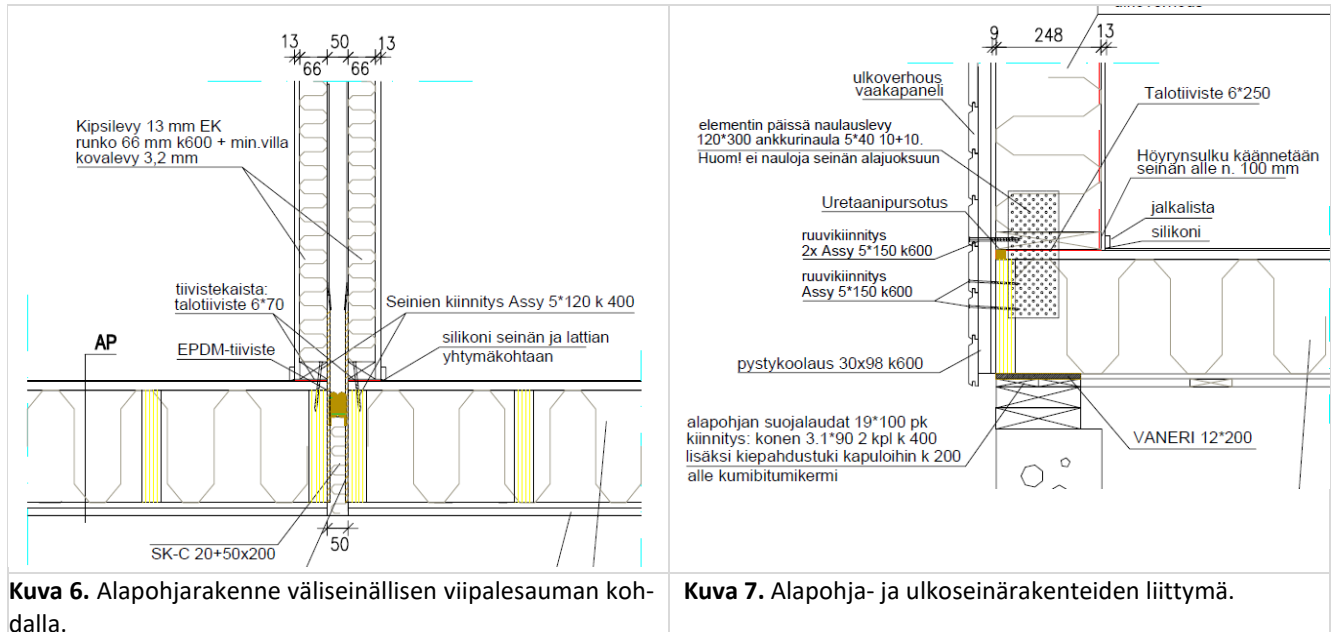
**Kuva 6.** Alapohjarakenne väliseinällisen viipalesauman kohdalla.

Lähtötietojen perusteella rakennuksissa on sekä huoneiden että elementtien välisiä väliseiniä. Elementtien välisten viipaleväliseinien (VS1) rakenne on esitetty kuvassa 11, sen liittymä alapohjaan kuvassa 6 ja huoneiden välisten kantavien väliseinien (VS3) rakenne kuvassa 12. Ei-kantavassa väliseinässä (VS2) puurungon vahvuus on pienempi ja rungon ja kipsilevyjen välissä on 12 mm vanerit. Kaikissa väliseinissä on eristeenä mineraalivillaa.

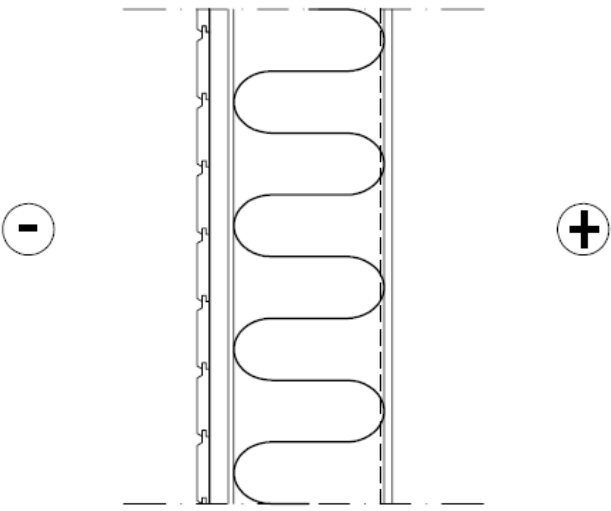
| | <b>ULKOSEINÄ (US1)</b> | | $u < 0.17 \text{ W/m}^2 \text{ K}$<br>(vertailuarvo $0.17 \text{ W/m}^2 \text{ K}$ ) |
| | KIPSILEVY EK | 13 mm | |
| | HÖYRYNSULKUMUOVI SFS 4225 | | |

Suunnitelmien mukainen ulkoseinärakenne on esitetty kuvassa 8. Rakenne on kosteusteknisesti toimiva, tuuletuva puurunkoinen kipsilevyseinä. Kuten alapohjankin osalta, sisäilman laadun kannalta oleellista on rakenteen liitosten ja höyrynsulun ilmatiiviys (kuvat 9 ja 10).

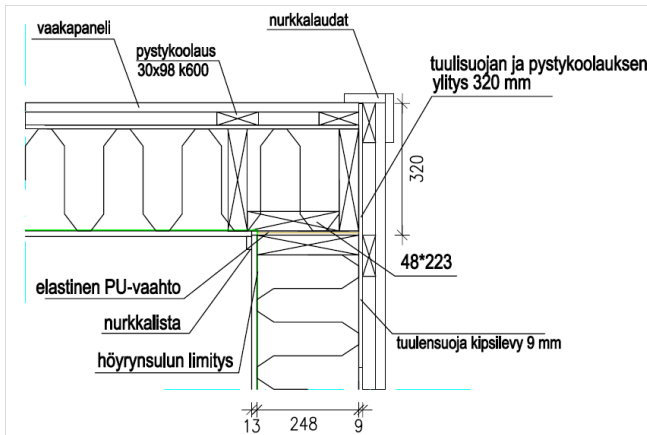
Kuva 9. Ulkoseinäliitos ulkonurkassa.

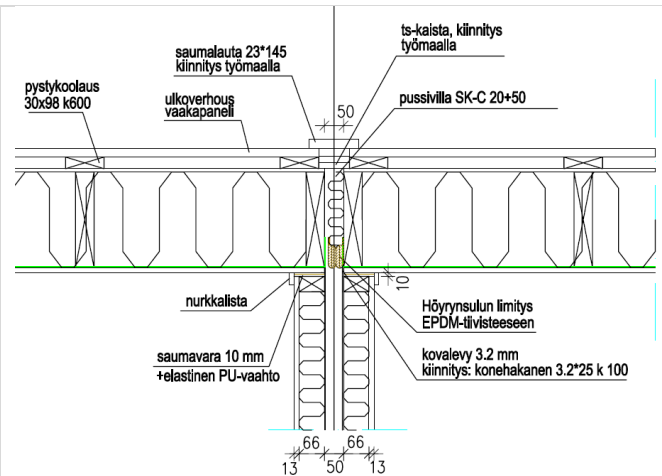
Kuva 10. Ulkoseinärakenne viipalesauman kohdalla.

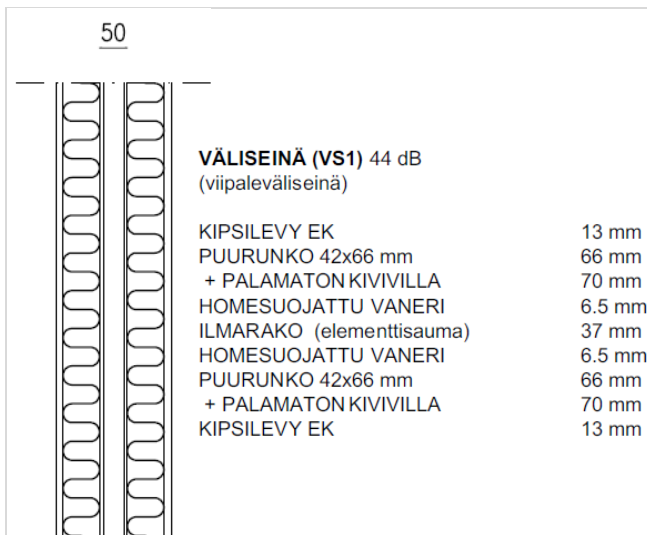
Kuva 11. Elementtien välisen ns. viipaleväliseinän rakenne.

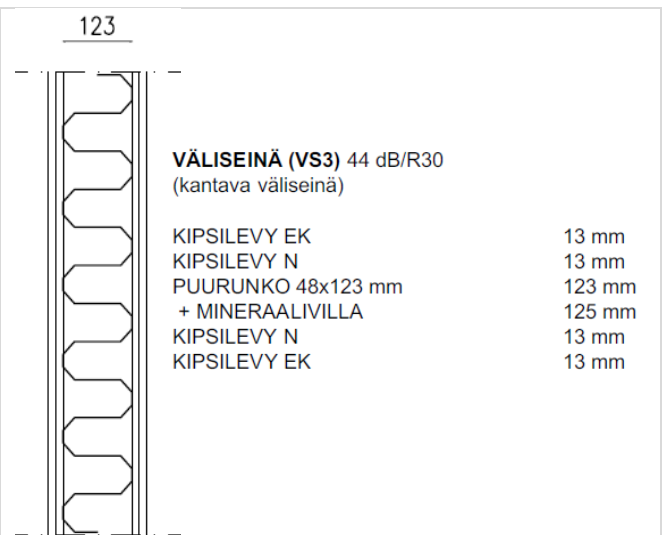
Kuva 12. Huoneiden välisten kantavien väliseinien rakenne.

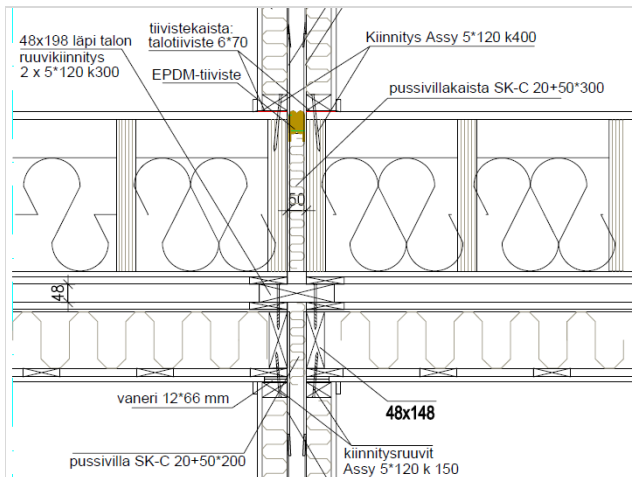
| MUOVIMATTO | |
| LASTULEVY | 22 mm |
| AKUSTOLEVY / KIPSILEVY | 13 mm |

Kuva 13. Välipohjarakenne elementtien liitoksessa viipaleväliseinän kohdalla.

Rakennuksen suunnitelmien mukainen välipohjarakenne on esitetty kuvassa 13. Elementtirakenteen vuoksi välipohja on tavanomaista paksumpi, kosteusteknisesti kuitenkin toimiva. Vesivahingon yhteydessä rakenteessa on useita kerroksia, alimpana höyrynsulkumuovi, joita pitkin vesi voi levitä kauaskin vuotokohdasta. Vettä voi myös jäädä piiloon rakenteeseen ilman näkyviä vaurioita viittä rakenteen alapinnassa. Aiemmissa A-rakennuksen tutkimuksissa viitteitä välipohjarakenteen kastumisesta ei havaittu viitteitä.

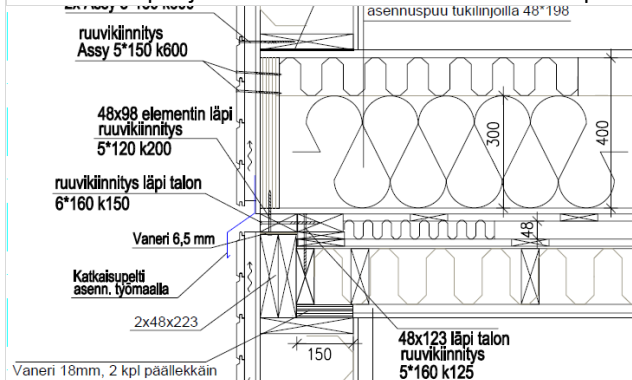
Kuva 14. Välipohjarakenteen ulkoseinäliittymä.

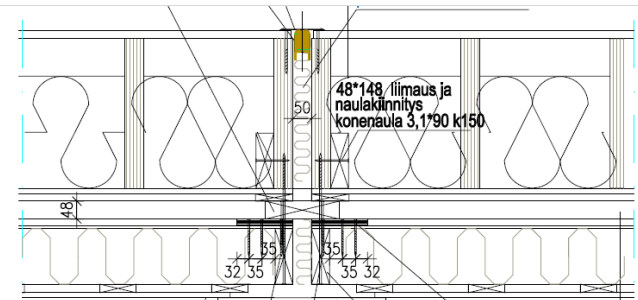
Kuva 15. Välipohjarakenne elementtisaumassa.

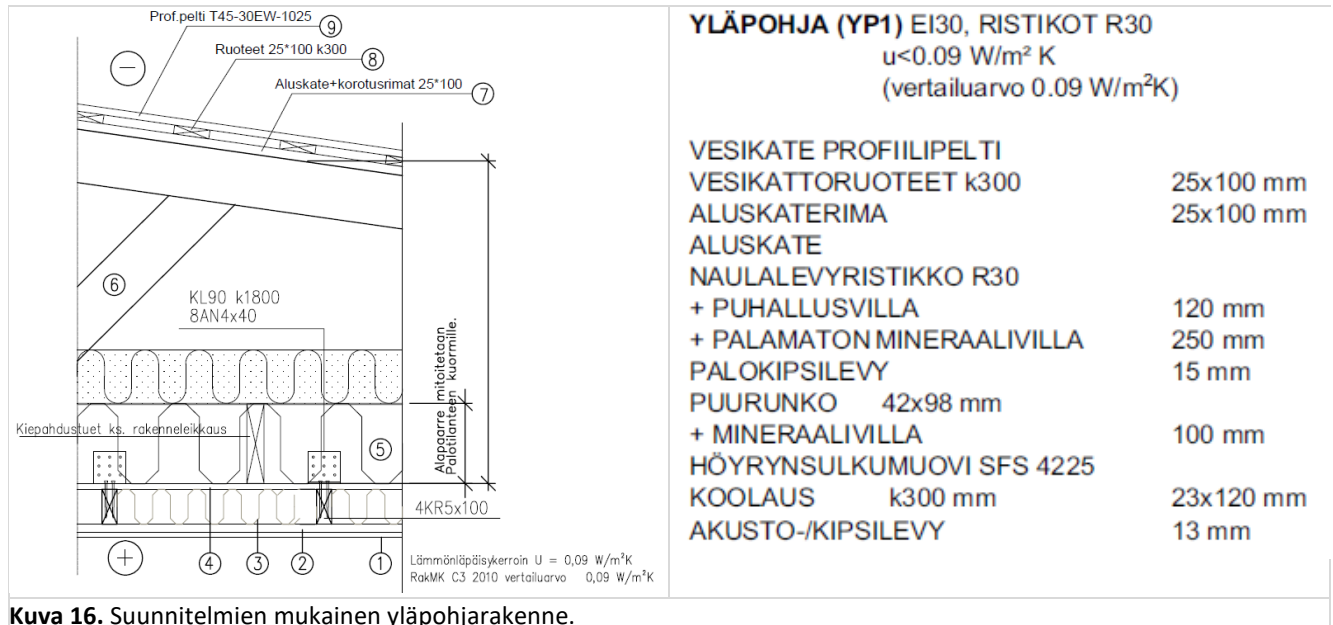
Suunnitelmien mukainen yläpohjarakenne on esitetty kuvassa 16. Rakenteen kosteustekniset riskit liittyvät vesikaton vuotoihin, aluskatteen vaurioihin/asennusvirheisiin ja höyrynsulun tiiviyyteen. Syyskuussa 2023 tehdyn kattovuodon katselmuspöytäkirjan (Kattava 2023) perusteella vuodon syy on selvitetty ja poistettu. Pöytäkirjan kuvien perusteella rakenne vastaa suunnitelmia ja yläpohjan puurakenteet ovat hyväkuntoiset.

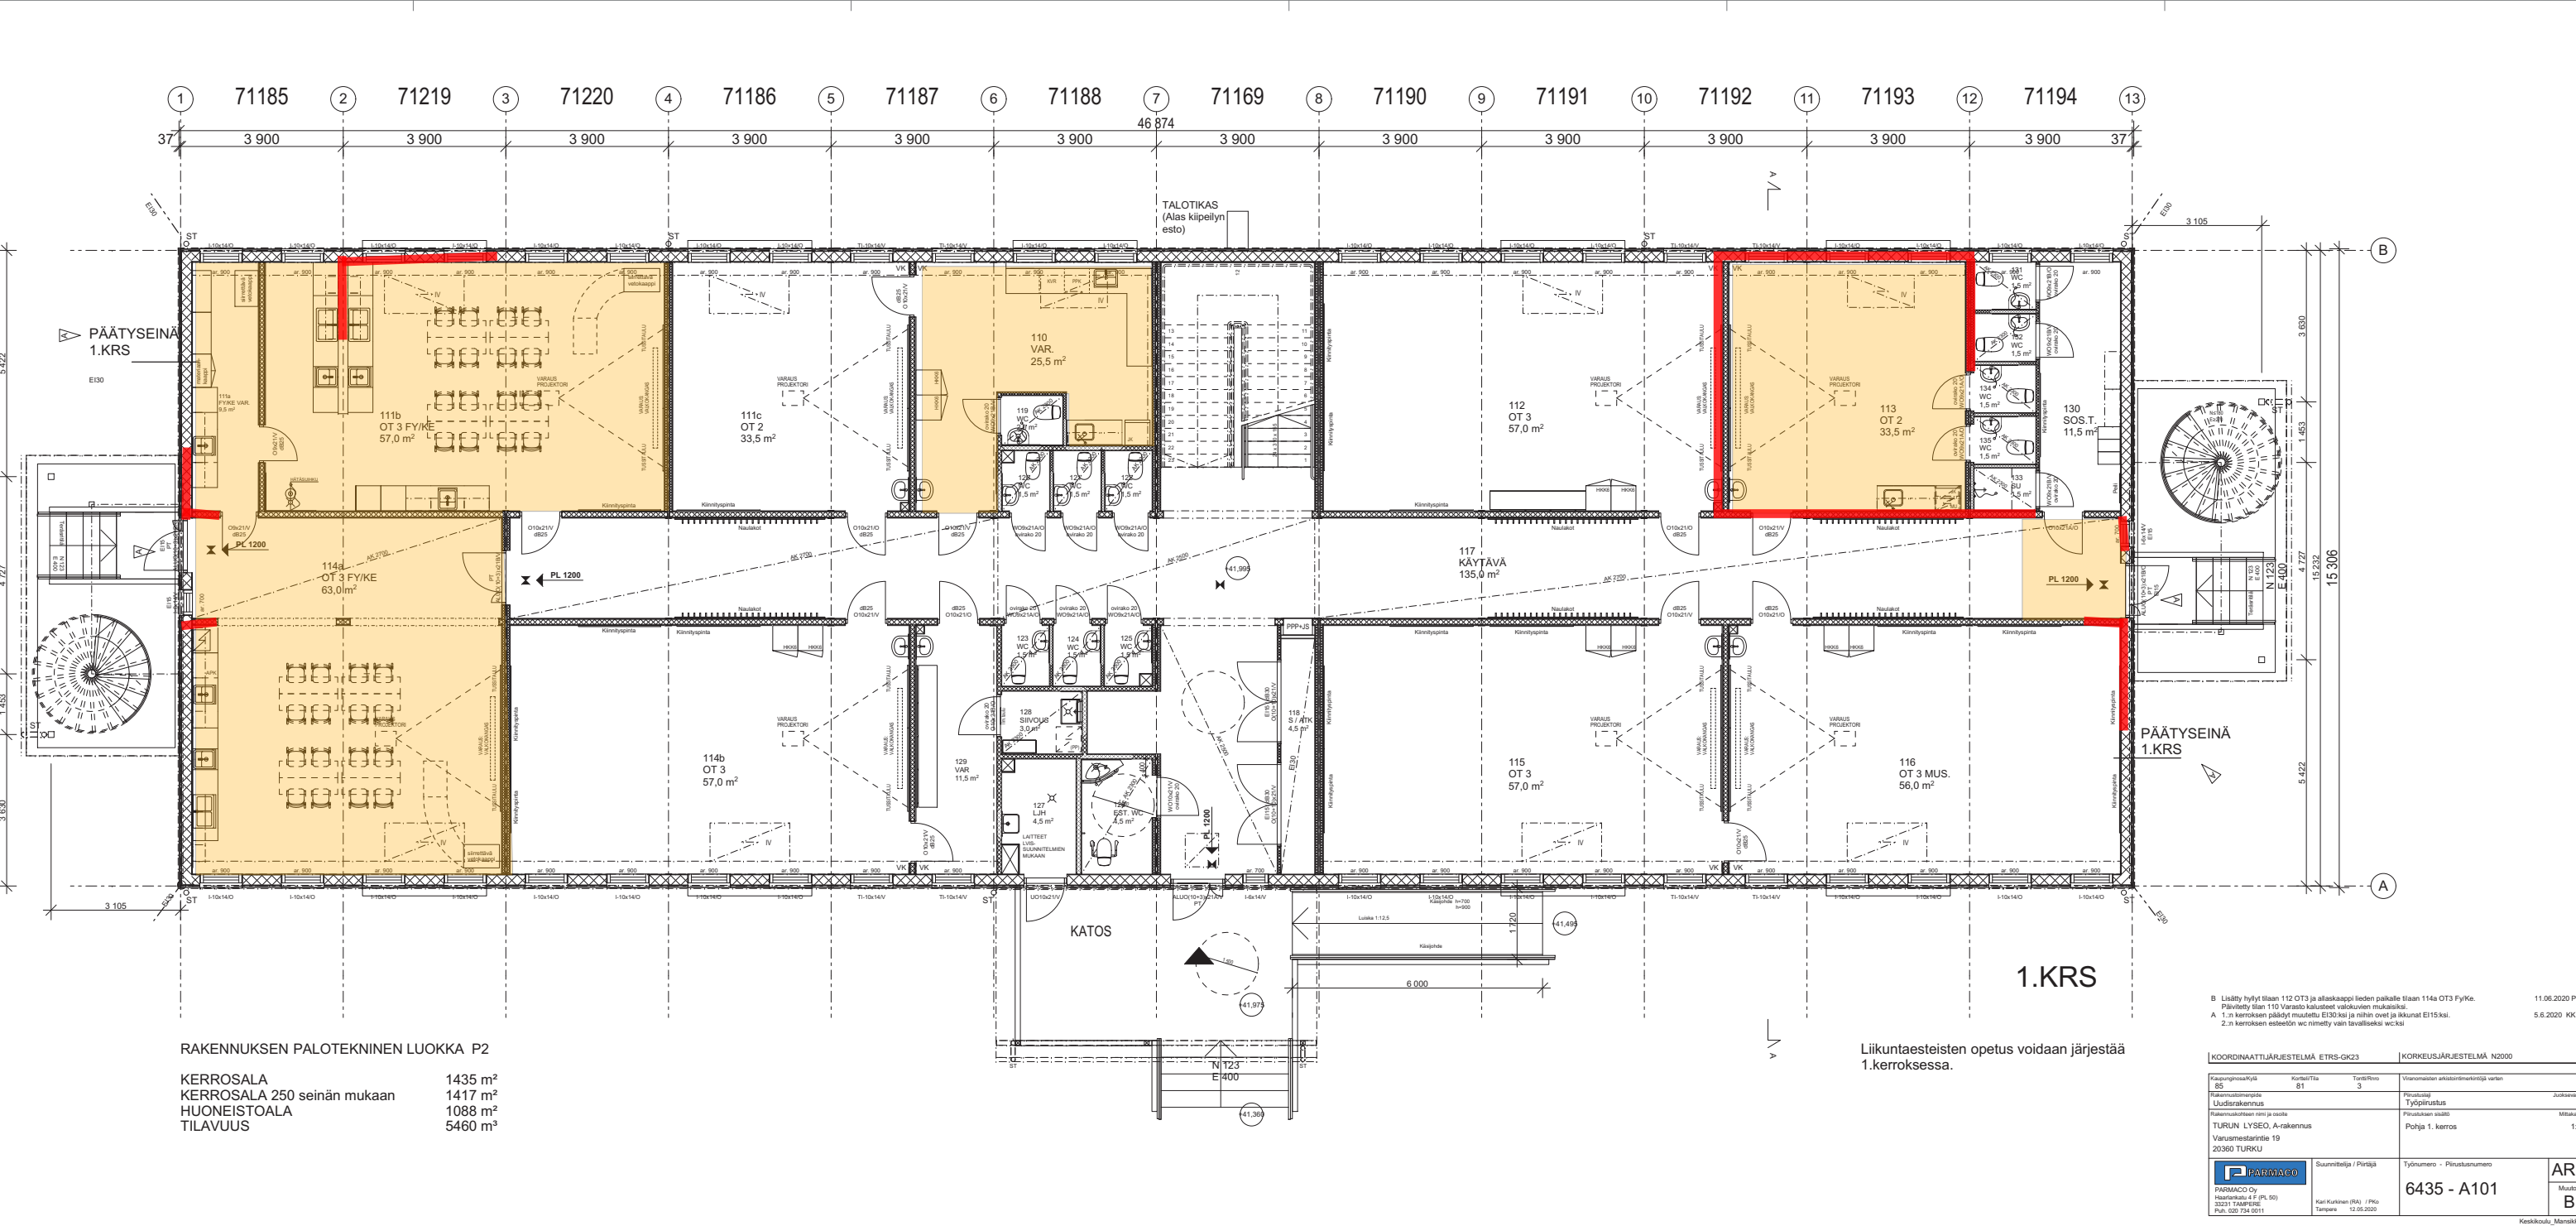
Liite 1. Pohjakuvat  
A-rakennus, 1. KRS

- Tilat, joissa IV-konerikko+vesivahinko
- Kastuneet ja korjatut seinien alaosat

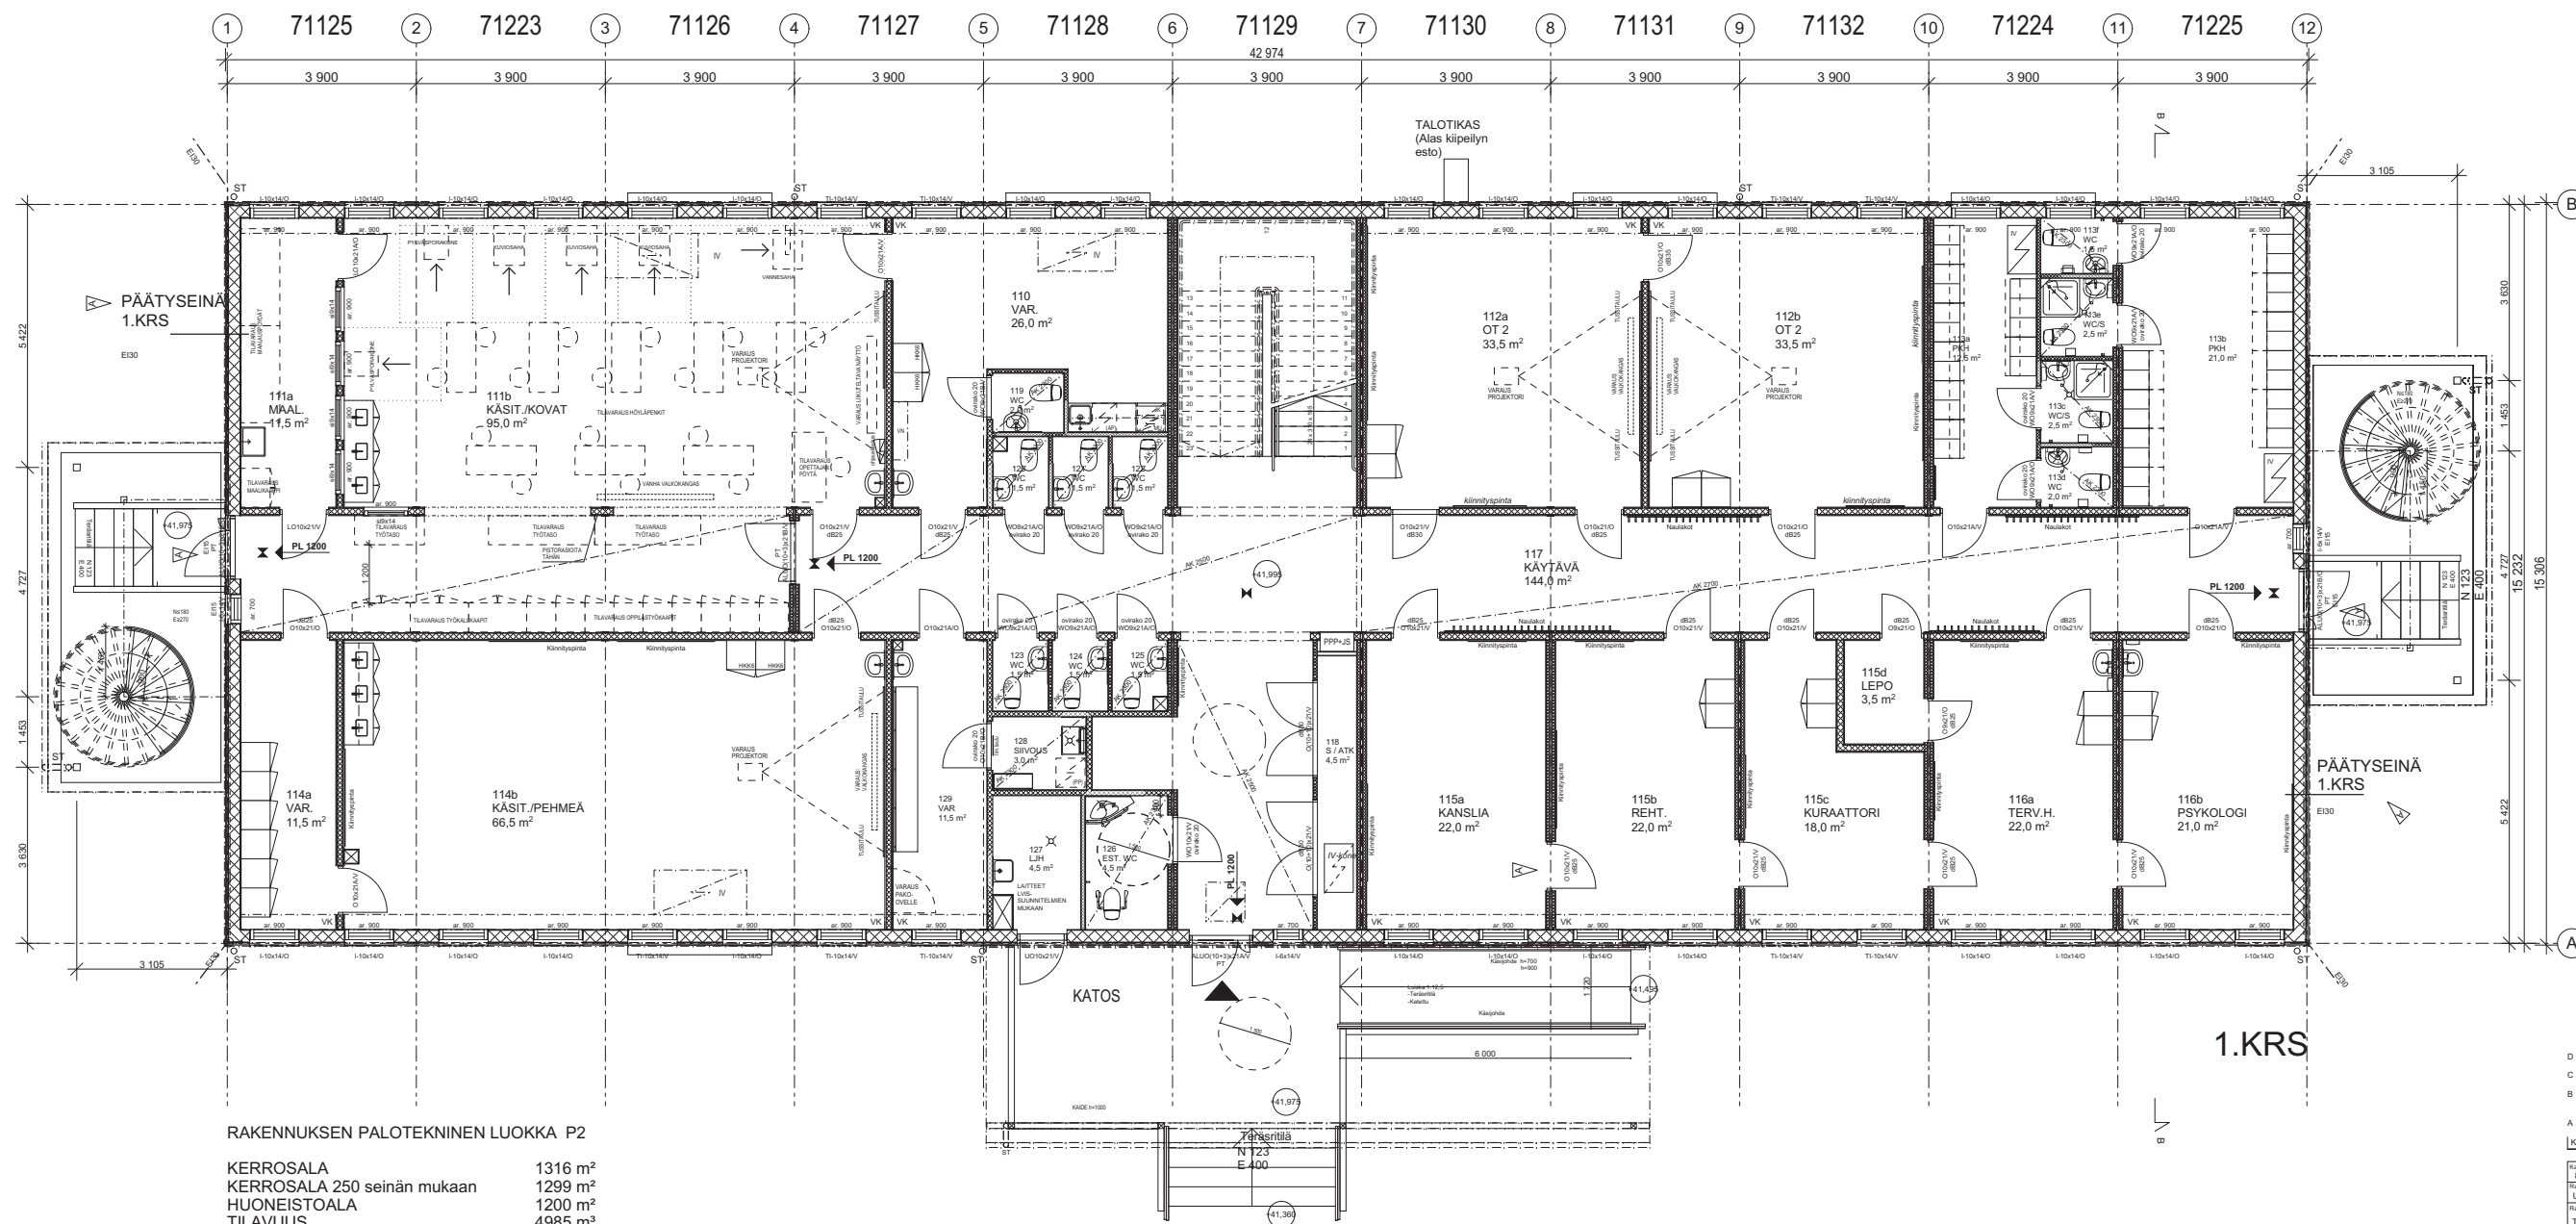
## Liite 1. Pohjakuvat B-rakennus, 1. KRS

| D | 03.07.2020 | Lisäilyt ja/tai luokituksen varaukset kohteille, kalusteille ja ohjaukselle. Lisäily materiaali-<br>alan vesipää. Siirretty IV-kone kassasta tekniseen komeroon 118. | | AA |
