Tutkimusraportti WO-00976889
26.6.2023

Sisäilma- ja kosteustekninen kuntotutkimus

Impivaaran jäähalli
Eskonkatu 1
20320 Turku

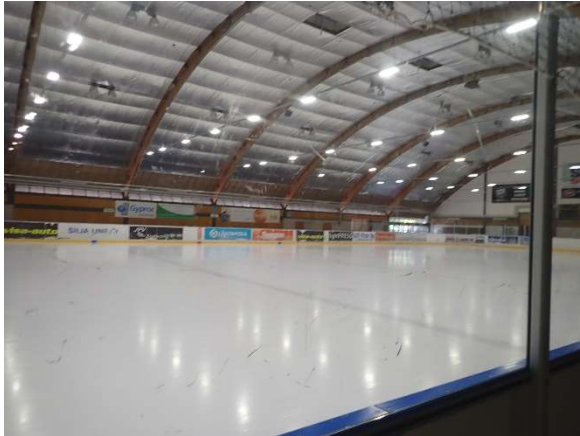
Kuva 6. Hallissa alapohja on suurelta osin jään peitossa.

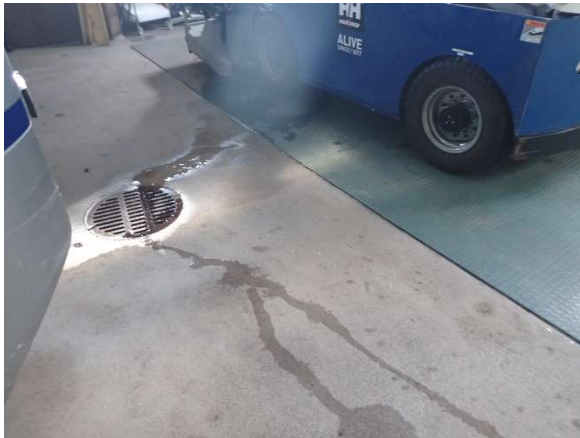
Kuva 8. Jäänhoitokoneiden säilytystilassa on viemäri ja run-
sasta koneista tulevaa kosteusrasitusta.

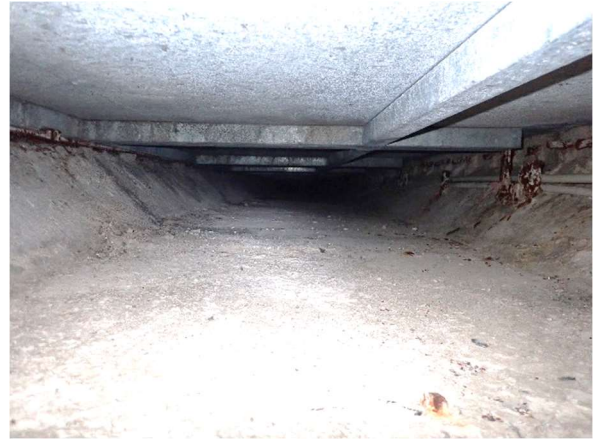
Kuva 13. Kourussa ei havaittu merkittäviä epäpuhtauksia.

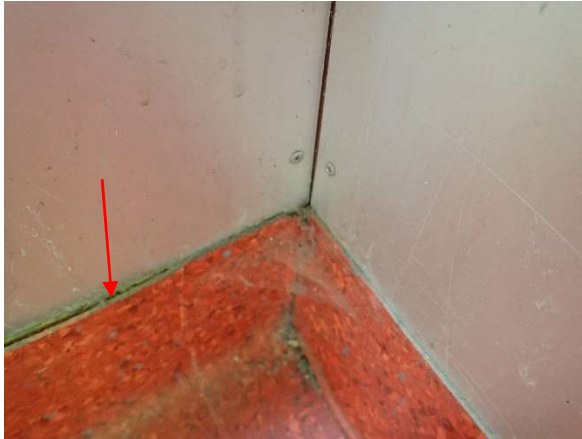
Kuva 18. Muovimaton seinälle nosto on irronnut.

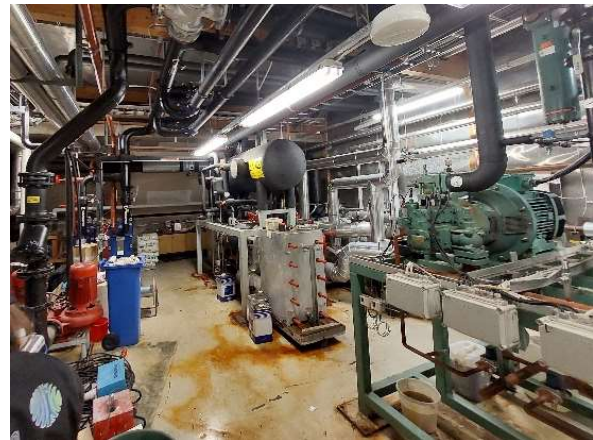
Kuva 27. Teknisen tilan alapohjassa on maali tai vastaava. Lattialla on laitteiston käyttöön liittyviä epäpuhtauksia.

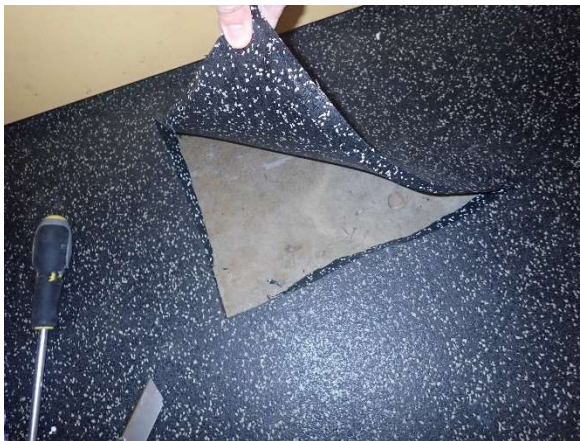
Kuva 34. Pukuhuoneissa on paksu kumimatto, jossa on kumille ominainen haju.

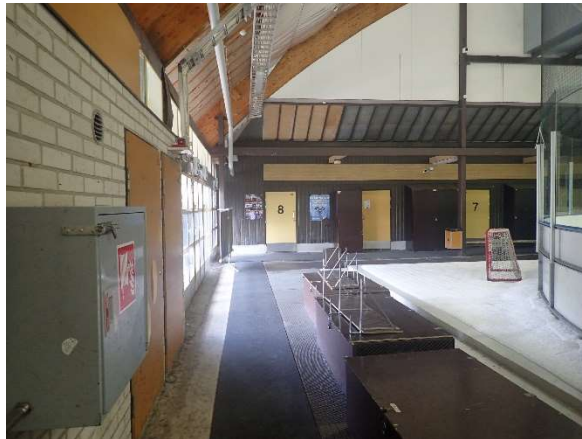
Alapohja AP3, jäähalli, eteläpuoli

- Betonilaatan pinnassa ei ole pinnoitetta.
- Betonilaatan pinnassa on tummia jälkiä, jotka ovat mahdollisesti tilojen käytöstä aiheutuneita epäpuhtauksia.
- Alapohjan betonilaatan alla havaittiin EPS-eriste noin 460 mm syvyyteen saakka, johon avaus lopetettiin.

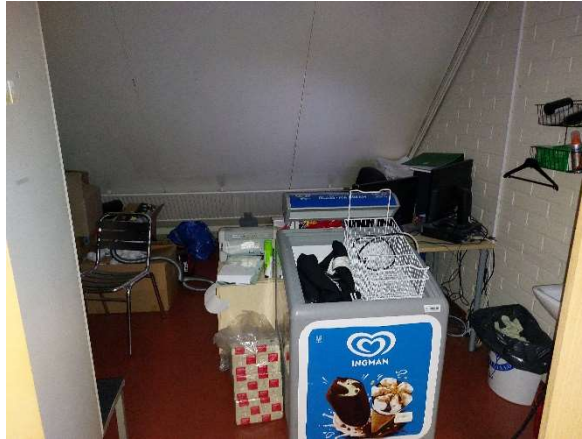
Kuva 62. Hallin pitkällä ulkoseinälinjoilla olevat varastotilat on käyttäjiltä saatujen lähtötietojen perusteella asetettu käyttökieltoon.

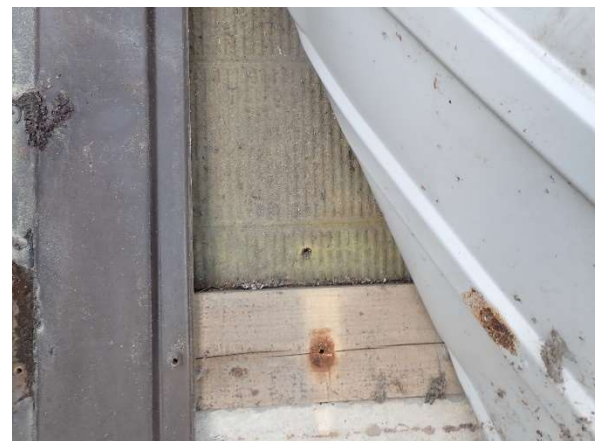
Kuva 67. Pellin profiili muodostaa osittaisen ilmapälin ulkoverhouksen alle. US1.

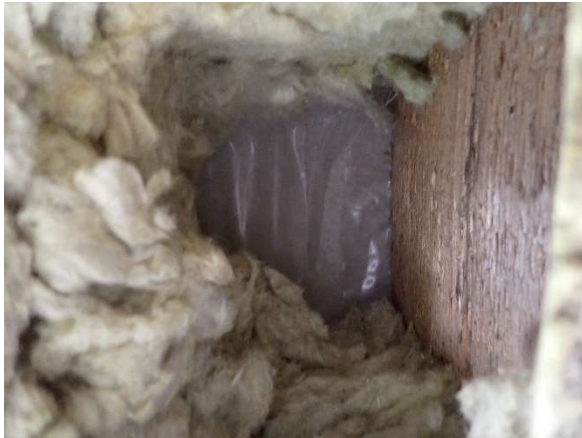
Kuva 72. Rakenteessa on höyrynsulkumuovi sisäpinnassa kuitusementtilevyn ja mineraalivillan välissä. US4.

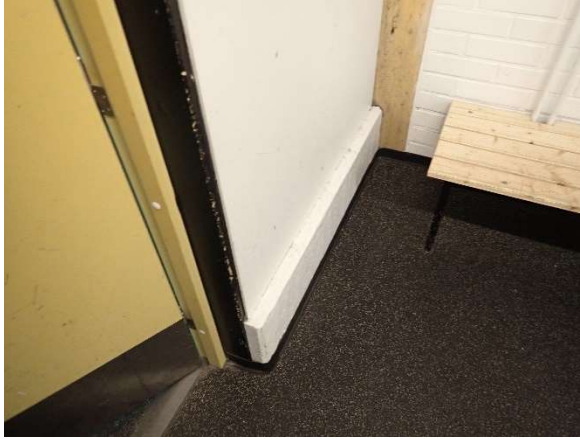
Kuva 79. Pukukopin puolella verhouksena oli vaneri.

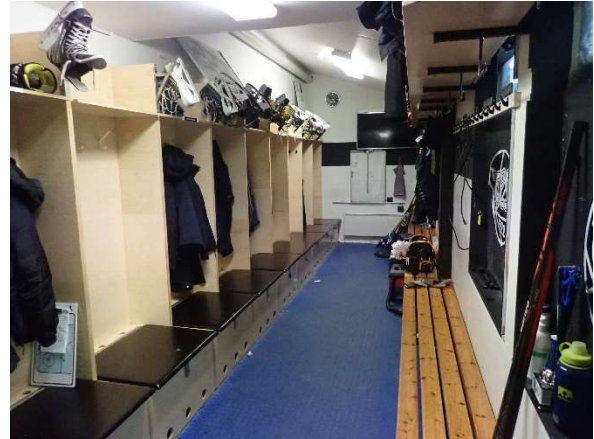
Kuva 105. Valmentajien tilassa ei ole ilmanvaihtoa.

Valmentajien tilan seinässä havaittiin heikko viite vauriosta, mutta tilan sisäilmasto-olosuhdetta saadaan todennäköisesti parhaiten parannettua lisäämällä tilaan toimiva ilmanvaihto. Seiniin ei kohdistu suoraa kosteusrasitusta ja tila on lämmin, joka osaltaan pitää myös jäähalliin rajautuvaa seinää kuivana. Lisäksi tilan sisäpinnassa on ilmativeyttä parantava levytys, joka vähentää rakenteen kautta tulevaa epäpuhtaan ilman määrää, jos ilmanvaihto saadaan kuntoon.

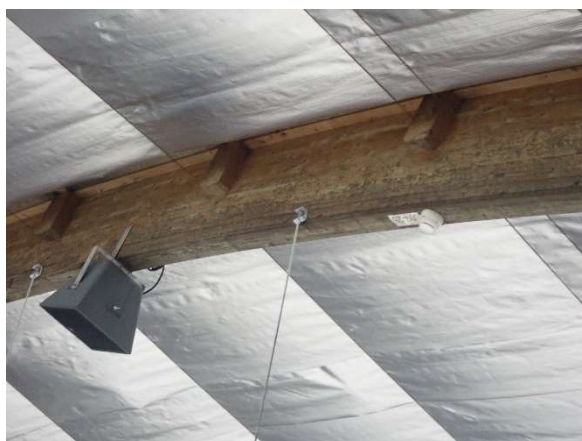
Kuva 112. Liimapuukaarien pinnoilla on runsaasti todennäköisesti mikrobikasvuston aiheuttamia tummentumia.

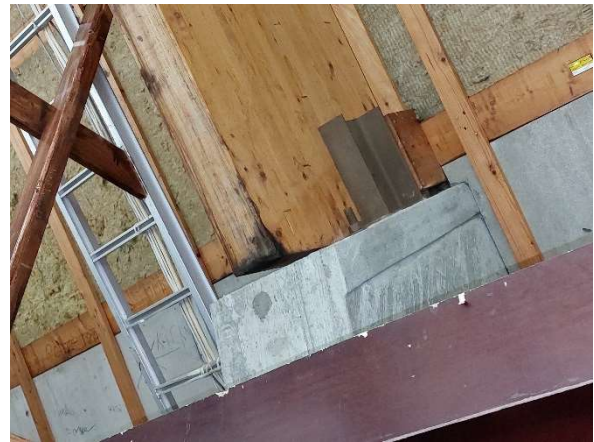
Kuva 117. Liimapuukaaren alanurkassa on kosteuden aiheuttama tummentuma.

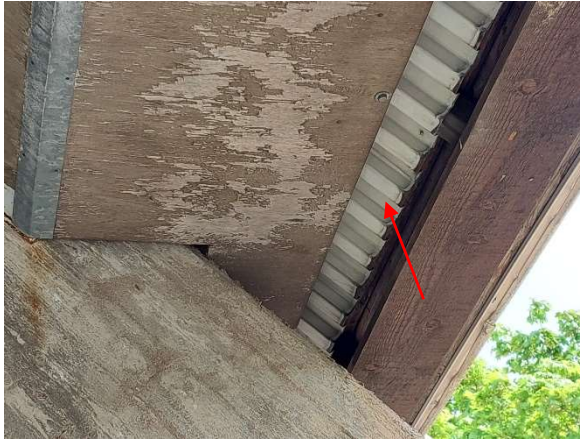
Kuva 126. Vanha profiilikate on nähtävissä räystäiden alta.

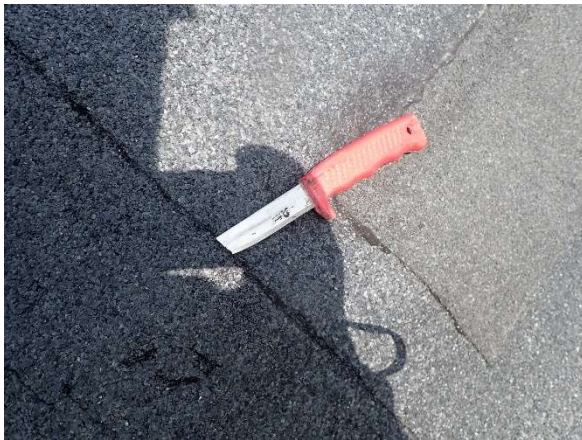
Kuva 134. Saumoissa on rakoja, jotka erottuvat vasta lähemmässä tarkastelussa.

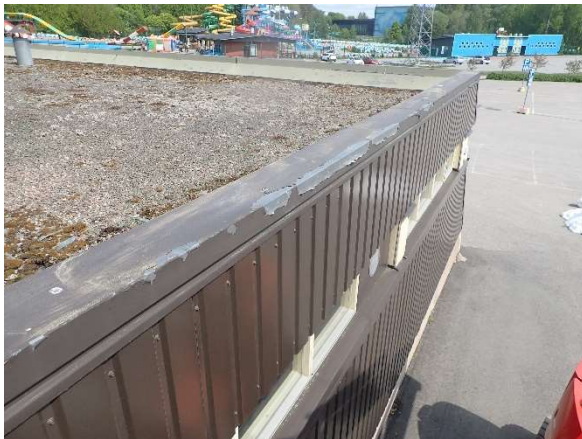
Kuva 136. Hattupeltien pinnoitteet ovat huonokuntoiset.

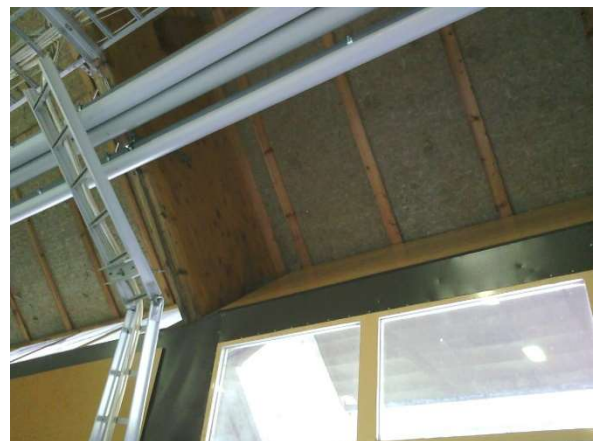
Kuva 149. Valokuva edellisen lämpökuvan kohdalta.

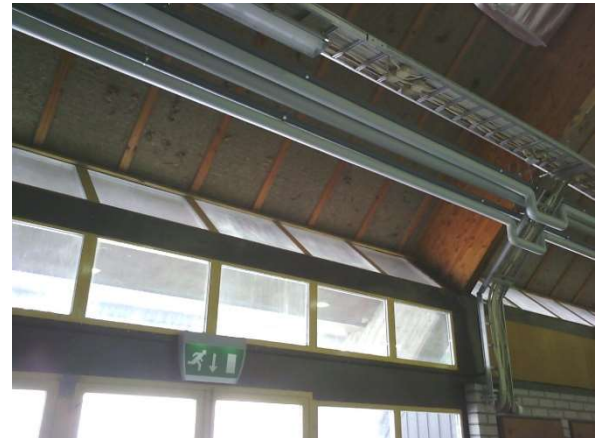
Kuva 151. Valokuva edellisen lämpökuvan kohdalta.

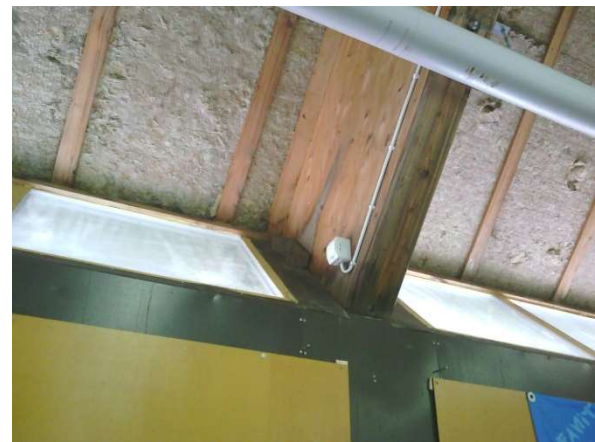
Kuva 153. Valokuva edellisen lämpökuvan kohdalta.
