Kosteus- ja sisäilmatekninen kuntotutkimus WO-00973797  
22.5.2023

# Sisäilma- ja kosteustekninen kuntotutkimus

Varissuon koulu  
Kuopuksenpolku 1  
20610 Turku

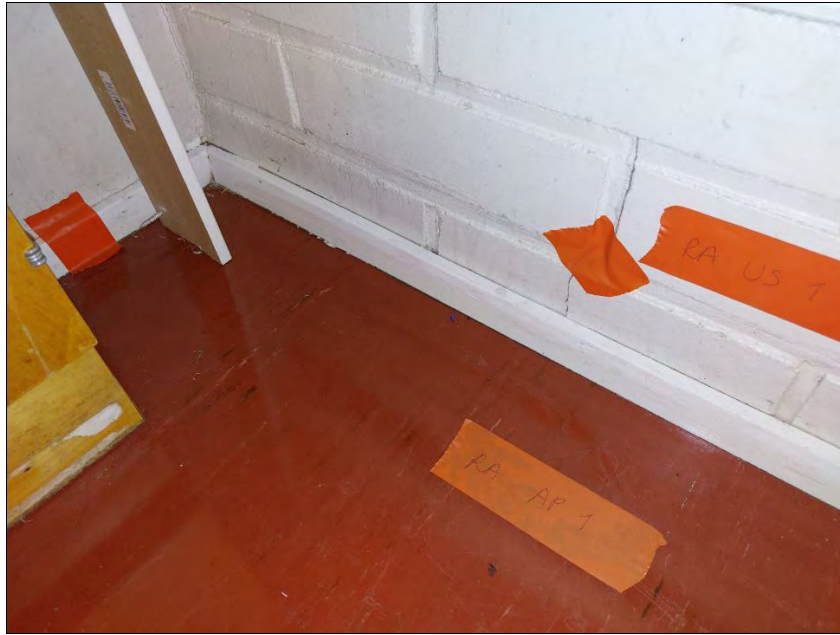
- Rakenneavaukset tehtiin kuiviin tiloihin.
- Rakenneavauksissa ei havaittu merkkejä kosteuskuormituksesta. Hiekka oli kuivaa.

Kuva 19. Rakenneavauskohta AP 1.

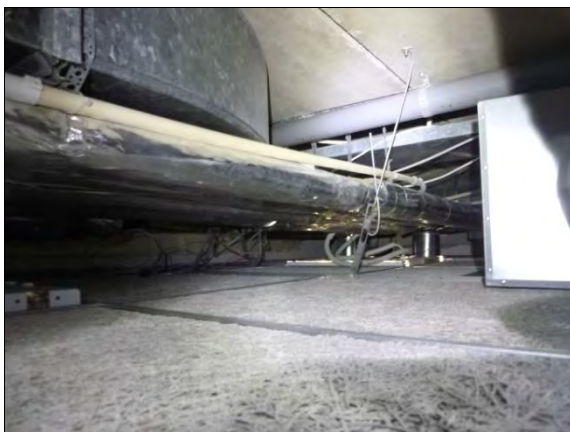
Kuva 46. Yleiskuva alaslaskutilasta.

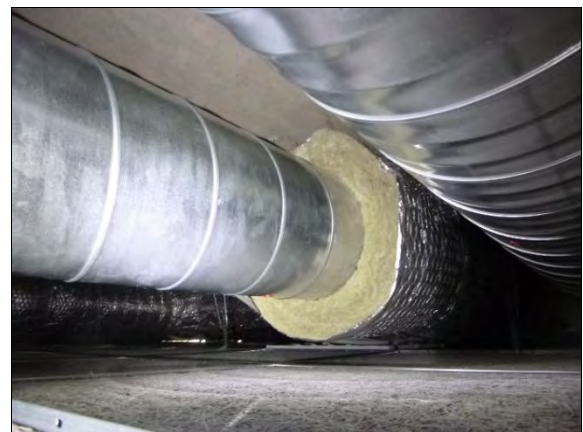
Kuva 47. Alaslaskujen yläpuolella on avoimia mineraalivillapintoja.

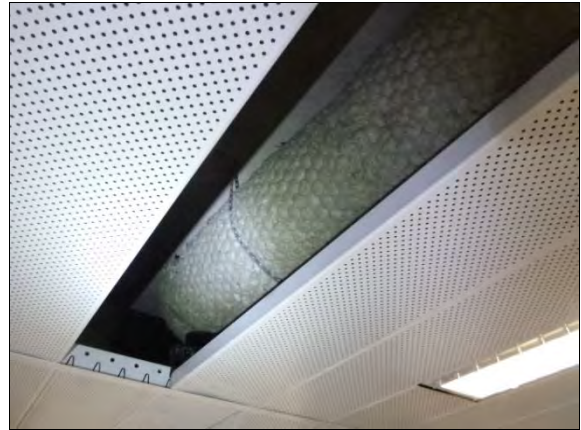
Kuva 49. Alaslaskujen yläpuolella on avoimia mineraalivillapintoja, tila 169.

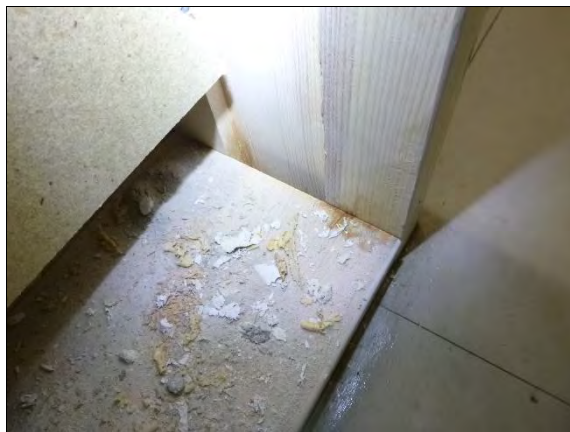
Kuva 139. Kotelonpohjalla rakennusjätettä.

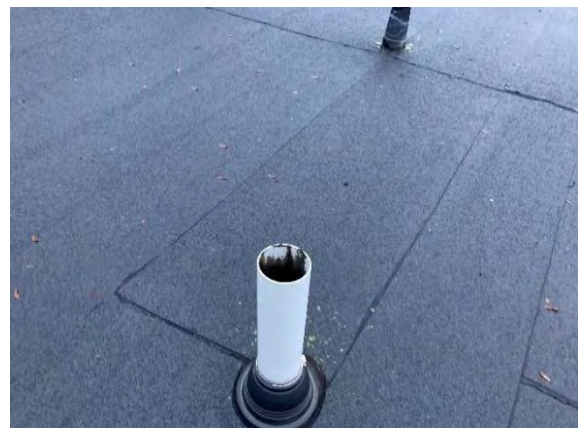
Kuva 152. Vesikatteen läpivientejä.

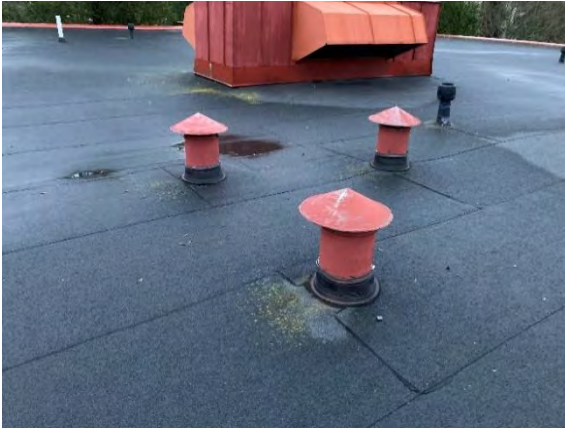
Kuva 153. Vesikatteen läpivientejä.

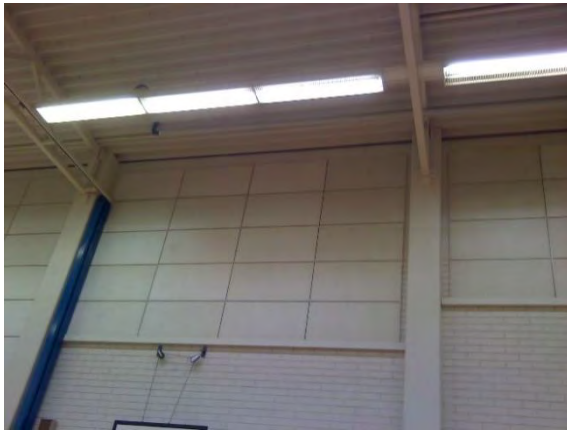
Kuva 170. Liikuntasalin ulkoseinä.

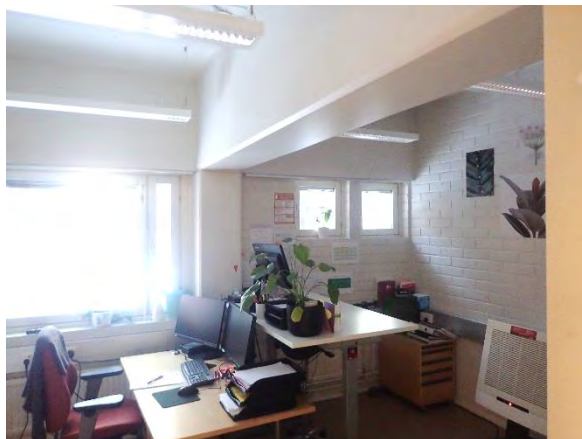
Kuva 188. Rehtorin huoneen jakaa katto palkki, jolla on merkittävä vaikutus ilmanliikkuvuuteen.

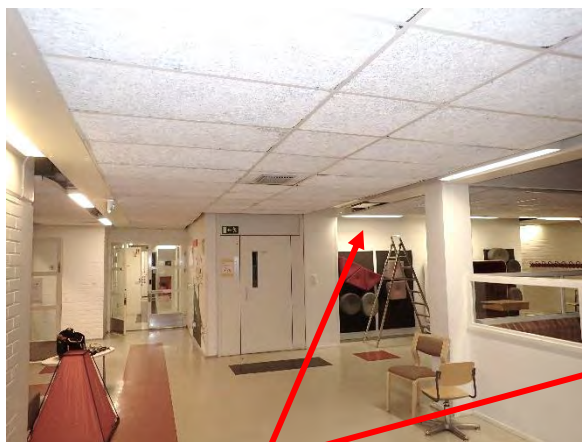
Kuva 190. Toisen kerroksen käytävällä melko kova ääni.
