4.3.2024

## Sisäilma- ja kosteustekninen kuntotutkimus

Turun ammatti-instituutti  
Peltolan koulutalo, B-osa  
Hamppukatu 2  
20740 Turku

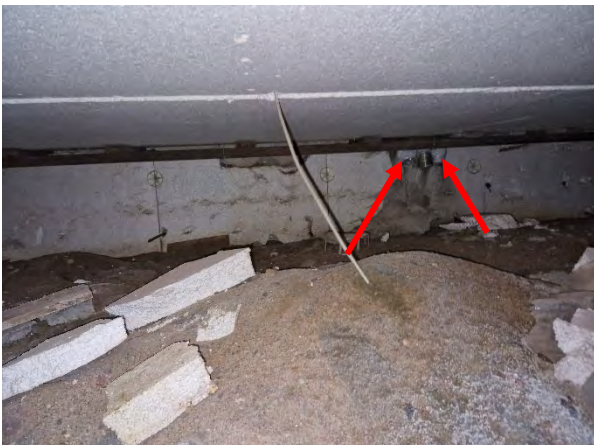
Kuva 12. Työsalin B162 kohdalla olevien alapohjan korvausilma-putkien pintaan on muodostunut jätettä.

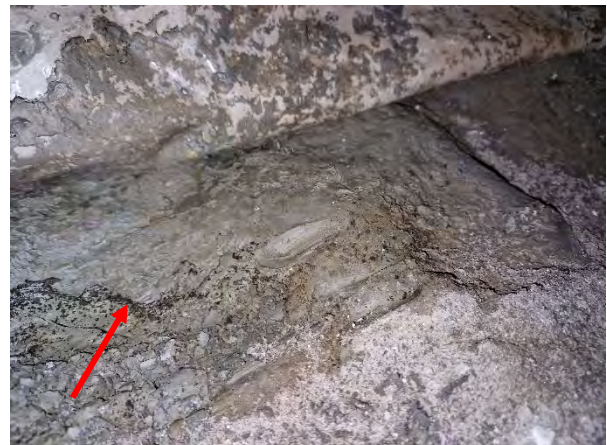
Kuva 13. Alustatilan muovikalvon alapuolella on savea sekä aistinvaraisesti havaittavaa pistemäistä mikrobikasvustoa.

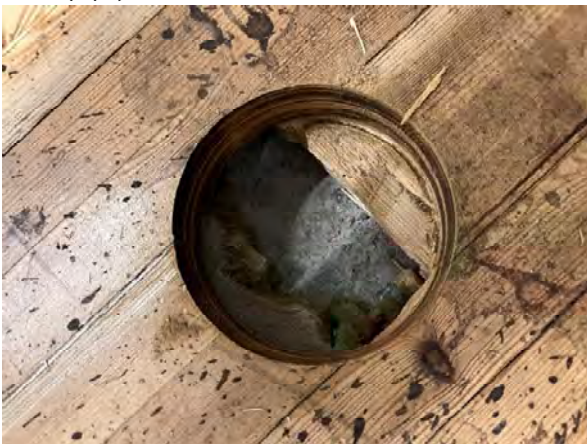
Kuva 22. Rakenneavaus AP4.

- Avauksessa ei havaittu hajuja eikä ilmavirtouksia.
- Ontelolaatan pinnassa ei havaittu kohonneita pintakosteusarvoja.

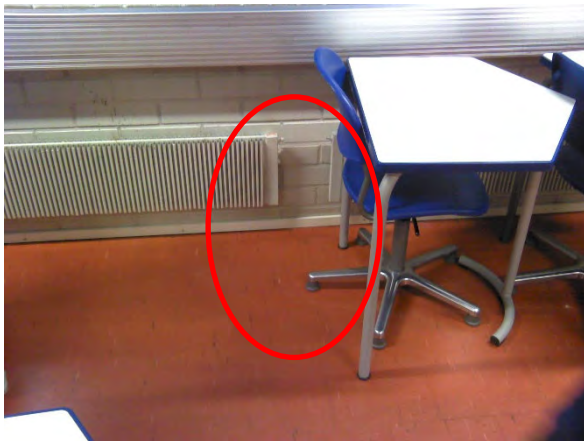
Kuva 25. Alapohjan korvausilmaputket on sijoitettu ulkoseinä- ja alapohjarakenteiden sisälle.

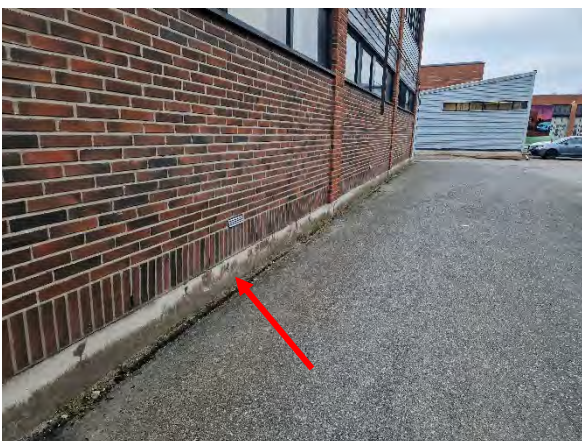
Kuva 36. Sokkelissa on kosteuden aiheuttamaa tummentumaa.

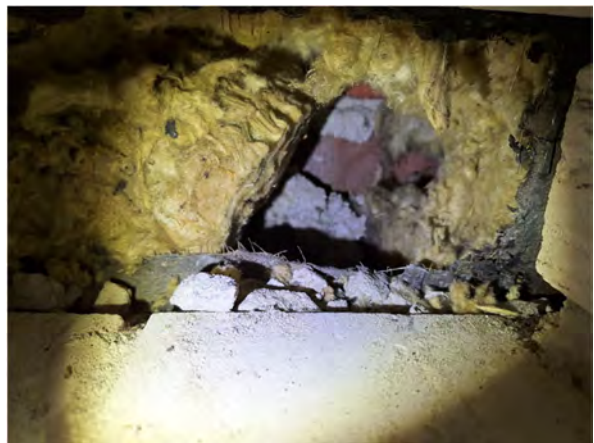
Kuva 61. Rakenneavaus US1.

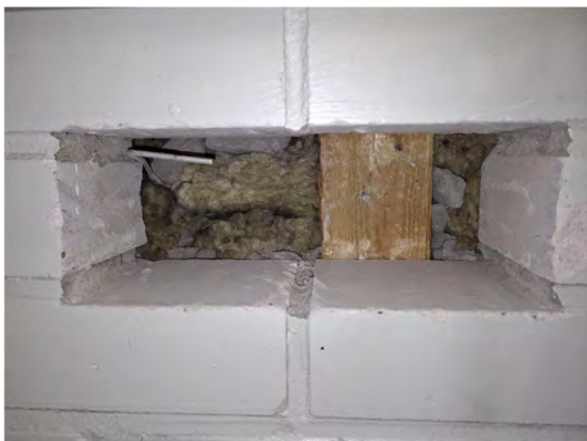
B036 Luokka

- Avauksen yhteydessä ei havaittu poikkeavia hajuja, mutta pienehköä ilmavirtausta sisäänpäin oli havaittavissa.
- Muurauksen takana on pystypyy sekä mineraalivillaa, villa on paikoin tummunut ilmavirtauksista. Selkeä tuuletusväli havaittiin ainoastaan pystykoolauksen kohdalla.
- Seinärakenteen mineraalivillasta otettiin mikrobinäyte.
- Ulkoseinän eristetila oli kuiva (lt -3,75 °C, RH 59,64 % ja abs 2,23 g/m<sup>3</sup>)

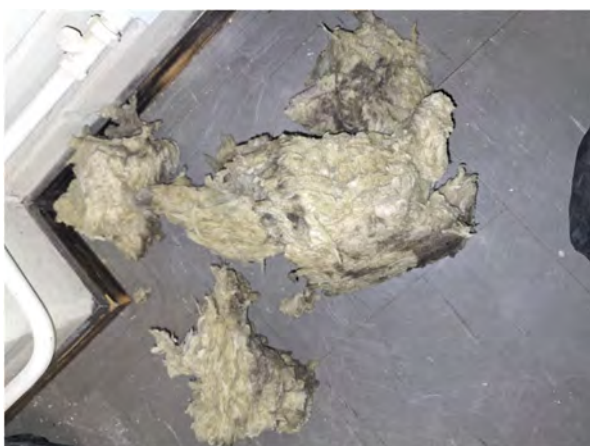
Kuva 63. US2, villa on paikoin tummunut.

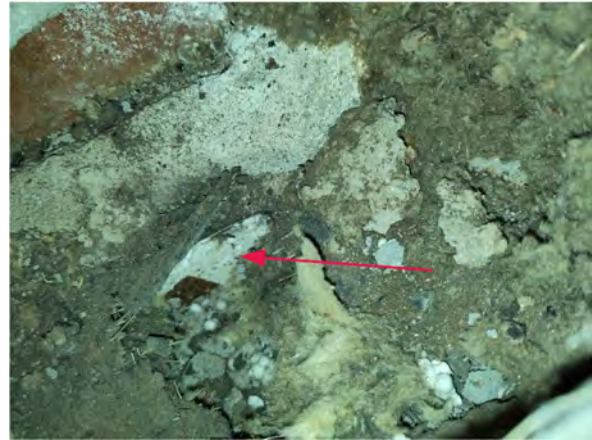
Kuva 70. US4, EPS-eriste sokkelihalkaisussa.

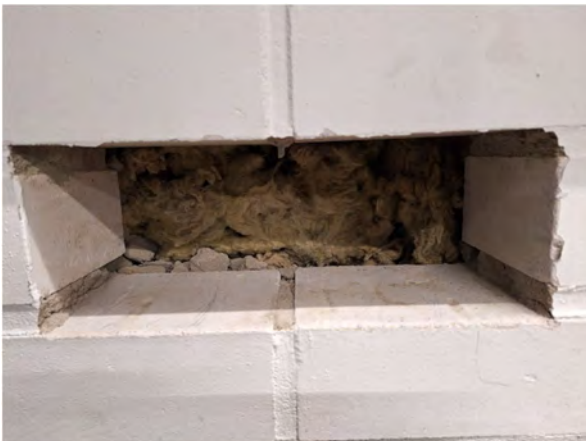
B027 Luokka

Kuva 71. Rakenneavaus US5.

- Avauksen yhteydessä havaittiin pientä ilmavirtausta sisäänpäin.
- Villa oli paikoin tummentunut ilmavirtauksista, mutta ei kuitenkaan huomattavasti.
- Avauksessa seinärakenteen mineraalivillasta otettiin mikrobinäyte.
- Ulkoseinän eristetilä oli kuiva (lt -2,23 °C, RH 58,13 % ja abs 2,42 g/m<sup>3</sup>).

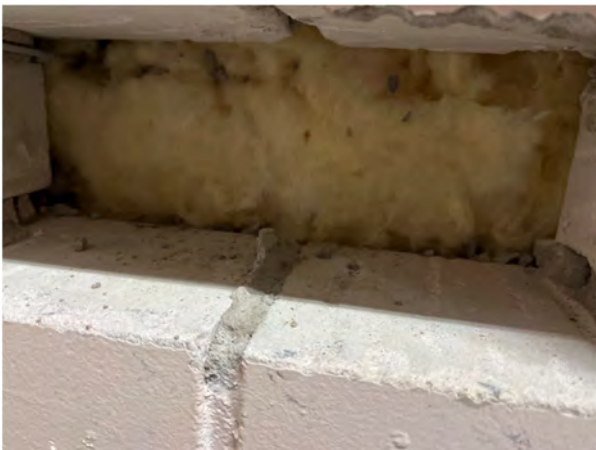
B127 Varastonhoitaja

Kuva 73. Rakenneavaus US6.

- Avauksen yhteydessä ei havaittu poikkeavia hajuja eikä ilmavirtausta sisäänpäin.
- Villa oli ulkopinnasta tummentunut/pölyssä. Mineraalivillasta otettiin mikrobinäyte.
- Tiilen sauman havaittiin poratessa olevan melko pehmeää.
- Ulkoseinän eristetilä oli kuiva (It 1,0 °C, RH 42,20 % ja abs 2,20 g/m³).

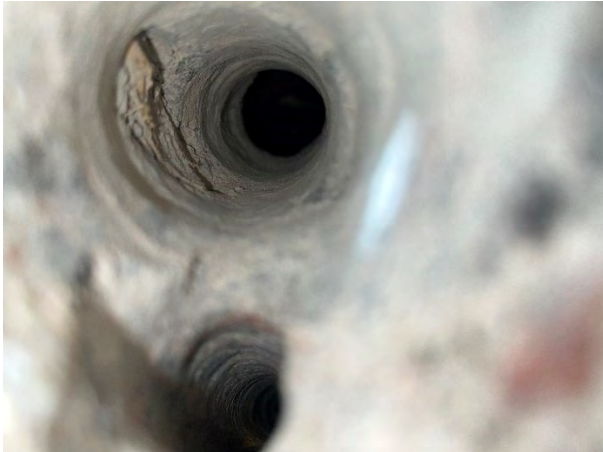
B025 Luokka

Kuva 76. Rakenneavaus US8,.

- Avauksessa ei havaittu poikkeavia hajuja, mutta porareiästä tuli ilmavirtaus sisäänpäin.
- Seinärakenteen alaosassa ei havaittu mineraalivillaa → porareiästä tehtiin kosteusmittaus ilmatilasta, joka oli kuiva (It 5,1 °C, RH 32,9 % ja abs 2,25 g/m³).

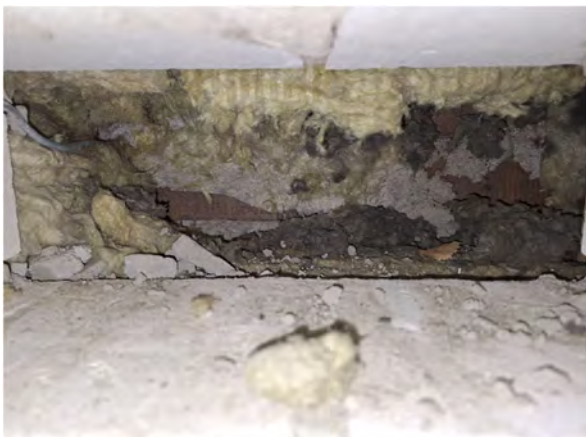
B081 Opettajien taukotila

Kuva 77. Rakenneavaus US9.

- Avauksen yhteydessä havaittiin voimakas ilmavirtaus sisäänpäin.
- Julkisivutiilen vastainen villa oli selkeästi tummentunut.
- Ulkoseinän eristetila oli kuiva (lt -0,35 °C, RH 46,25 % ja abs 2,20 g/m<sup>3</sup>)
- Seinärakenteessa ei havaittu selkeää tuuletusrakoa, paitsi pystykoolauksen kohdalla.
- Julkisivutiilissä oli reilut laastipurseet.

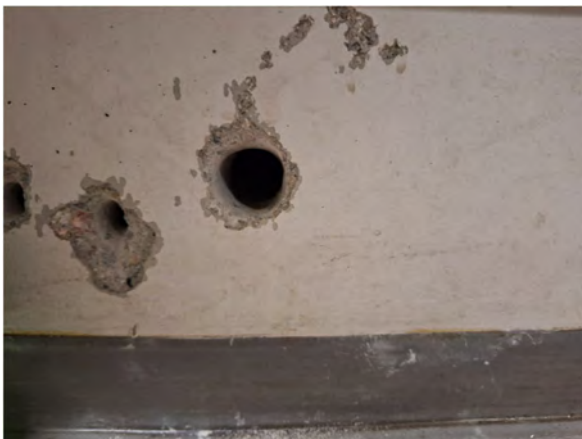
*B038 Luokka*

Kuva 80. Rakenneavaus US10.1.

- Molemmissa avauksissa havaittiin voimakas ilmavirtaus sisäänpäin.
- Avauksessa US10 ei havaittu villaa, avauksessa US10.1 havaittiin villaa, mutta paikoin porareikäavaus tuntui tyhjältä/ontolta.
- Rakenneavauksessa 10.1 otetussa mineraalivillanäytteessä havaittiin heikko viite vauriosta.

| Näyte | Materiaali | Rakennusosa | Tila | Tuloksen tulkinta |
|---|---|---|---|---|
| M11 | Mineraalivillaeriste | US10.1, ulkoseinä | B038 Luokka | Heikko viite vauriosta 1) |

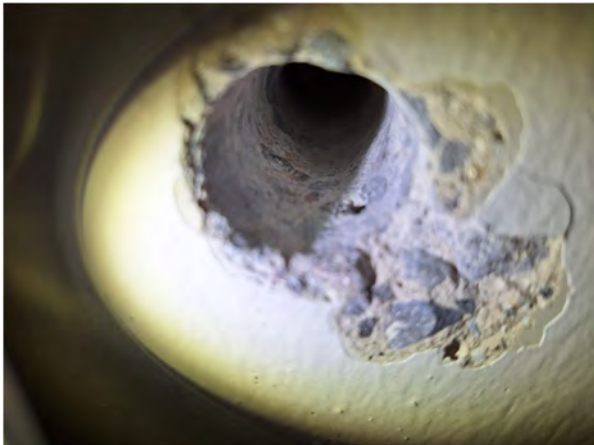
*B1005 Pisteopetus*

- Avauksen yhteydessä havaittiin voimakas ilmavirtaus sisäänpäin.
- Rakenneavauksessa 11 otetussa mineraalivillanäytteessä havaittiin heikko viite vauriosta.

| Näyte | Materiaali | Rakennusosa | Tila | Tuloksen tulkinta |
|---|---|---|---|---|
| M12 | Mineraalivillaeriste | US11, ulkoseinä | B1005 Pisteopetus | Heikko viite vauriosta 1) |

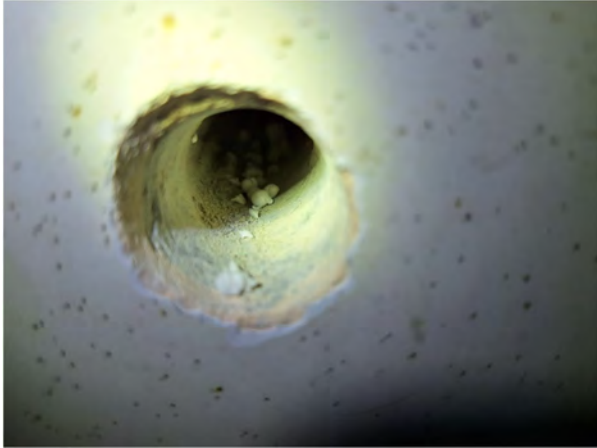
### B1001 Pesupaikka

Kuva 82. Rakenneavaus US12.1.

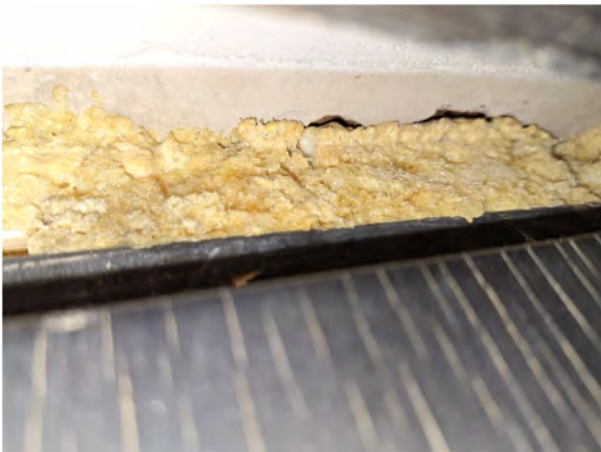
### B029 Luokka

Kuva 83. Rakenneavaus IKK1.

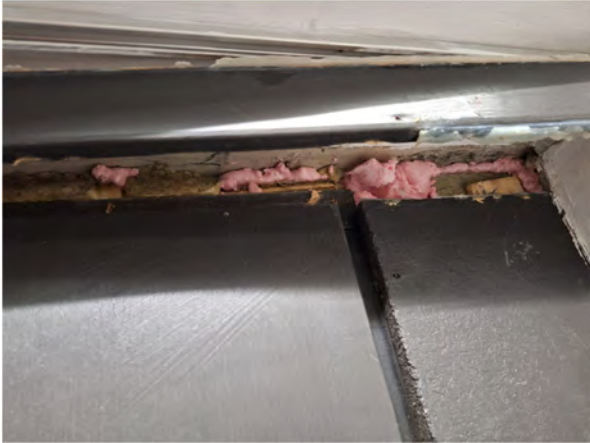
B027 Luokka

Kuva 84. Rakenneavaus IKK2.

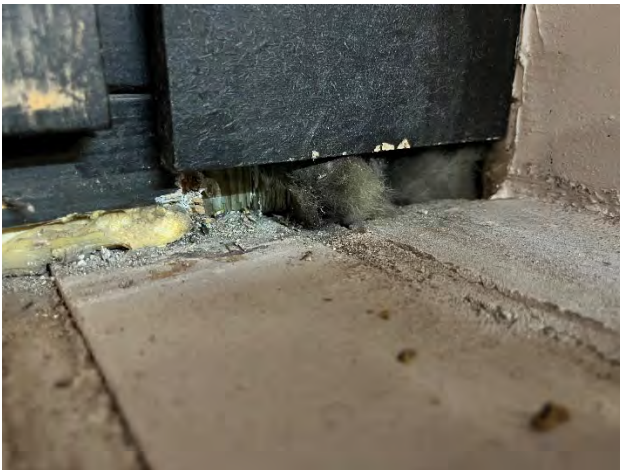
B025 Luokka

Kuva 85. Rakenneavaus IKK3.

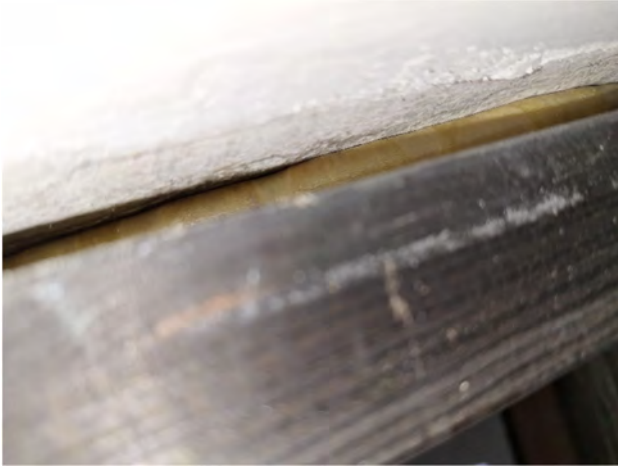
B038 Luokka

Kuva 86. Rakenneavaus IKK4.

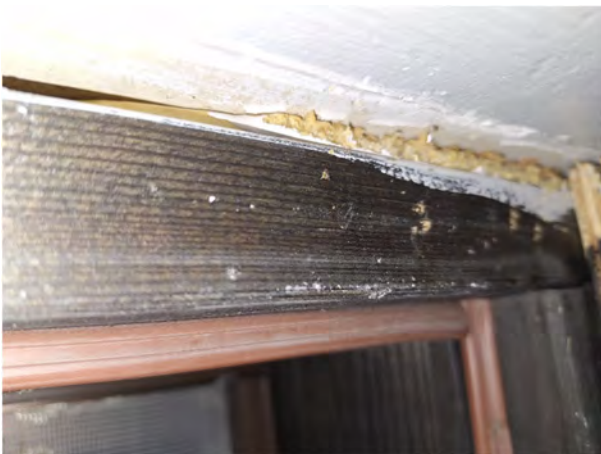
B1014 Oppilaiden pukuhuone

Kuva 87. Rakenneavaus IKK5.

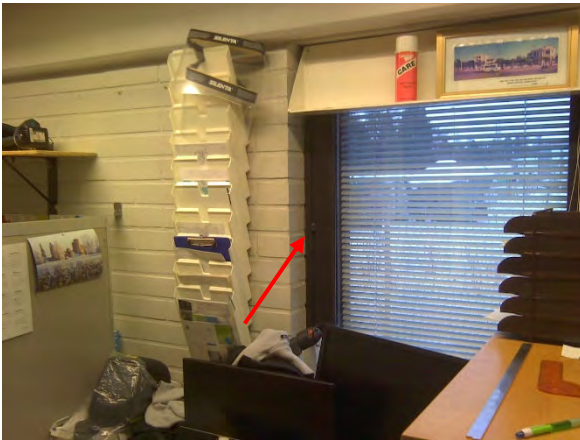
Kuva 88. Tiilimuurauksen ja peitelistöituksen kohdalla on näkyvissä lämmöneristevillaa tilassa B052.

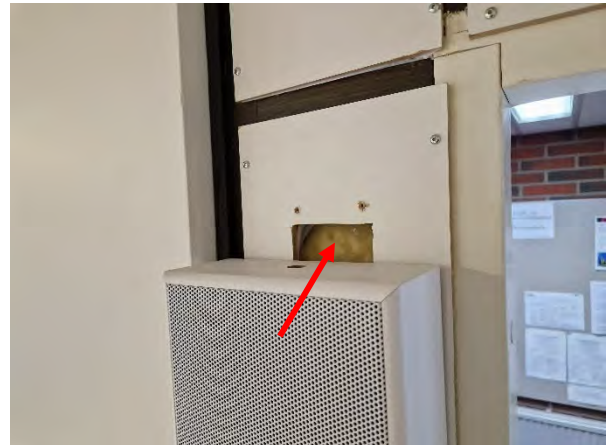
Kuva 125. Tilan B054 oven viereisen tekniikkakotelon kohdalla on avointa mineraalivillaa.

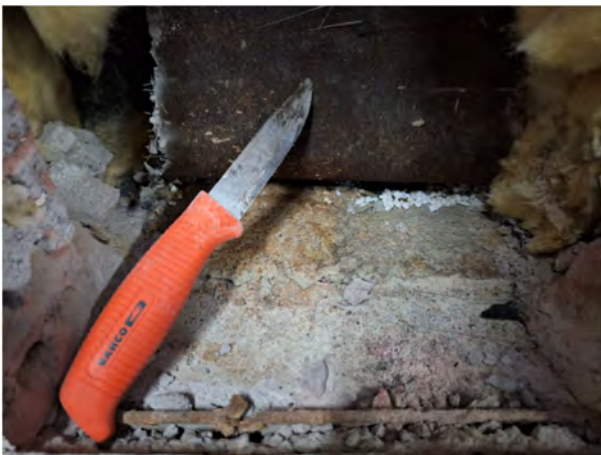
- Avauksen yhteydessä ei havaittu poikkeavia hajuja tai ilmavirtausta sisäänpäin.
- Sokkelinhalkaisussa bitumin alla oli mineraalivilla, jonka seassa oli EPS-levyn palasia – kuitenkin selkeää EPS-levyä ei havaittu.
- Julkisivutilissa oli reilut laastipurseet.

Kuva 134. VS2, sokkelinhalkaisussa mineraalivilla

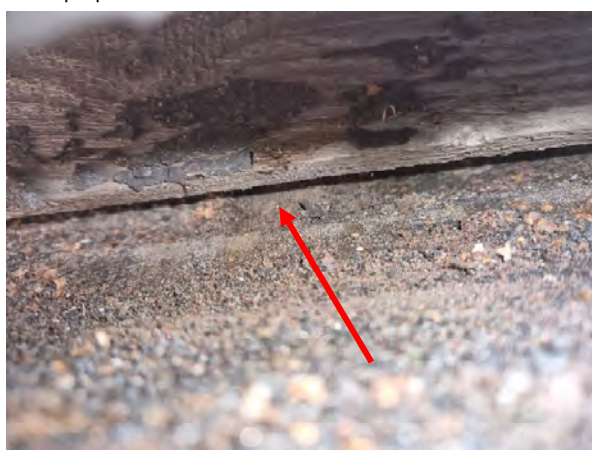
Kuva 145. Kermi on nostettu ulkoseinää vasten edellisen kuvan läpivientien vierellä olevassa kohdassa.

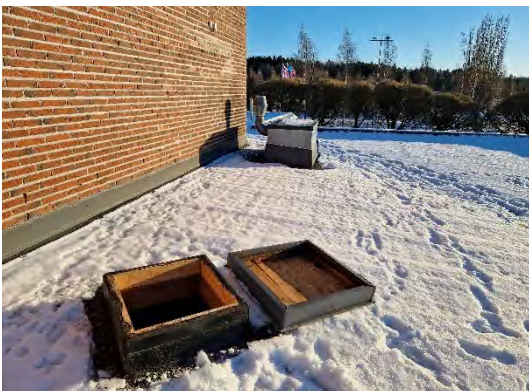
Kuva 184. TP3 sijainti, n. tilan B060 kohdalla.

- Yläpohjatilan tuulettuvuudessa ei havaittu puutteita.
- Lämmöneristeiden päällä on runsaasti rakennusjätteitä, muovia, yms.
- Aiemman vesivuodon kohdalla poistettujen lämmöneristeiden kohdalla ei havaittu aistinvaraisesti kosteita alueita, kiviainespinnoilla on paikoin kalkkihärmettä. Vesikaton puurakenteissa on kosteusvaurioita sekä mikrobikasvustoa.

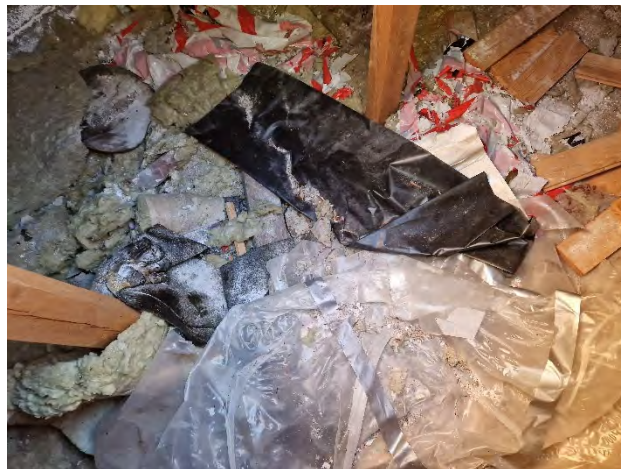
Kuva 186. Rakennusjätteitä yläpohjatilassa.

- Yläpohjan läpivientien tiiveys- ja lämpökorjaukset ja läpivientien kohdalla olevien kosteusvaurioiden korjaukset
- Yläpohjatilojen siivous jätteistä
- Alkuperäisen osan yläpohjan palo-osastoinnin lupaehtojen ja rakentamisten aikaisten mahdollisten poikkeusten  
mukaisen toteutuksen varmistaminen tai palo-osastoinnin korjaaminen viimeistään peruskorjauksen yhtey-  
dessä.

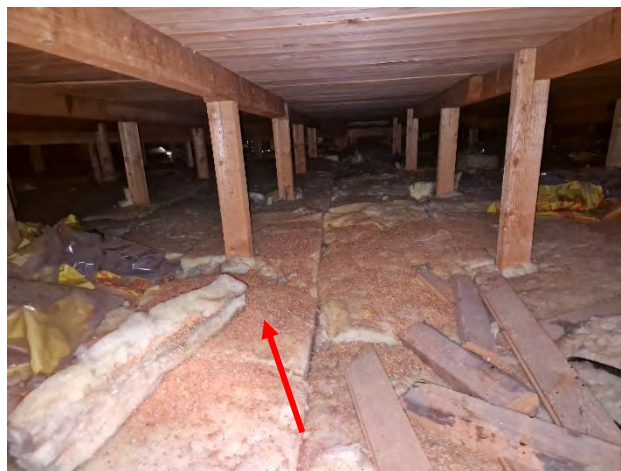
Kuva 200. Sahanpurua villan päällä.

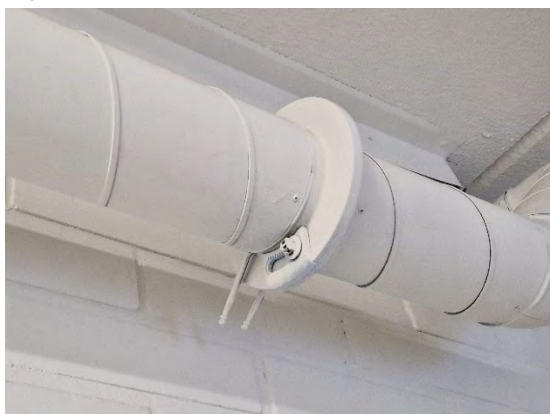
Kuva 237. Päätelaitteet puuttuvat

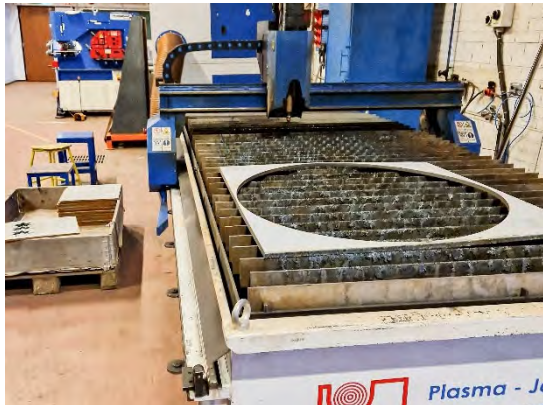
Kuva 247. Plasmaleikkuritalan seinä pinnoittunut keltaisesta pölystä.
